Ekspertyza techniczna

Wycena wartości pojazdu
BZR(W)--WPC(S)-3, WP

ciężarowe pow. 3,5t
MERCEDES-BENZ
1218 Atego II BlueTec 4 4249ccm - 177KM 11,99t
06-09, 1218 970.083

PZ 302HL
WDB9700831L444567

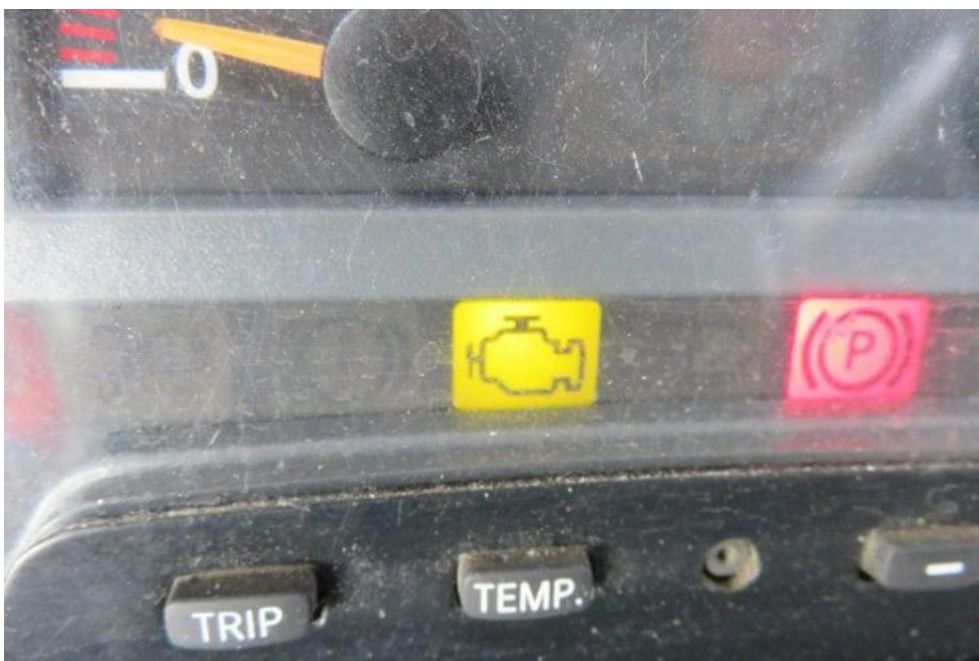
Fot. 16.
silnika pojazdu

Nazwa elementu	Opis elementu	Rodzaj uszkodzenia	Umiejscowienie / Rozmiar	Uwagi
Silnik		błąd układu (sygnalizacja usterki)

Możliwości oceny/sprawdzenia silnika w miejscu dokonania oględzin pojazdu ograniczone,

Regularność przeglądów serwisowych (-3,00%)	-1 854 zł
Konieczne naprawy - Diagnostyka silnika w ASO	-350 zł
Ogólny stan techniczny pojazdu (-8,00%)	-4 945 zł
UDT Windy (-0,97%)	-600 zł

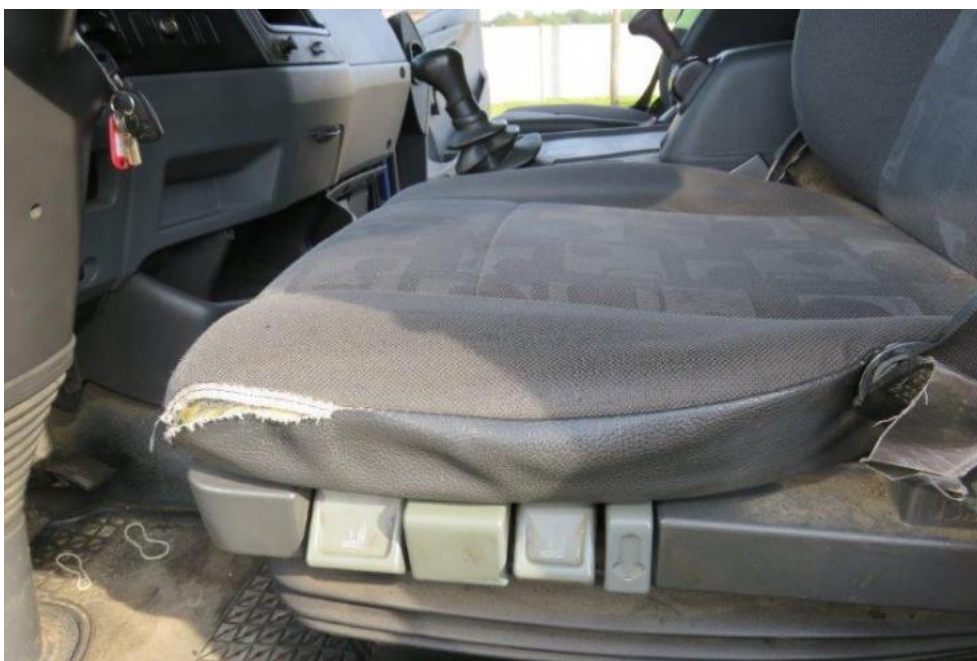
Fot. 18.
fotel lewy

Nazwa elementu	Opis elementu	Rodzaj uszkodzenia	Umiejscowienie / Rozmiar	Uwagi
Fotel	lew.	rozerwanie		
Fotel	praw.	ślady zużycia mat.		
Tapicerka drzwi	lew.	ślady zużycia mat.		
Tapicerka drzwi	praw.	ślady zużycia mat.		
Koło kierownicy		ślady zużycia mat.

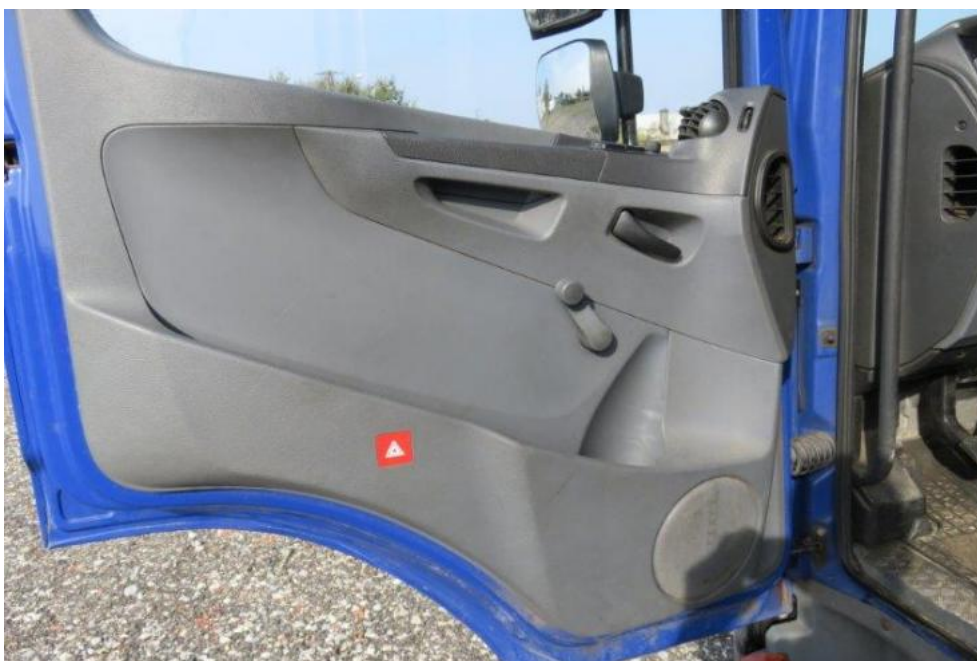
Fot. 20.
drzwi lewe

Nazwa elementu	Opis elementu	Rodzaj uszkodzenia	Umiejscowienie / Rozmiar	Uwagi
Drzwi	lew.	zarysowanie		
Drzwi	lew.	wgniecenie/nia		
Podszybie	przed.	ślady korozji		
Podszybie	praw.	ubytek powłoki lakierowej		
Drzwi	praw.	ubytek/odprysk(i) powłoki lakierowej		
Drzwi	praw.	zarysowanie		
Dach		ślady korozji

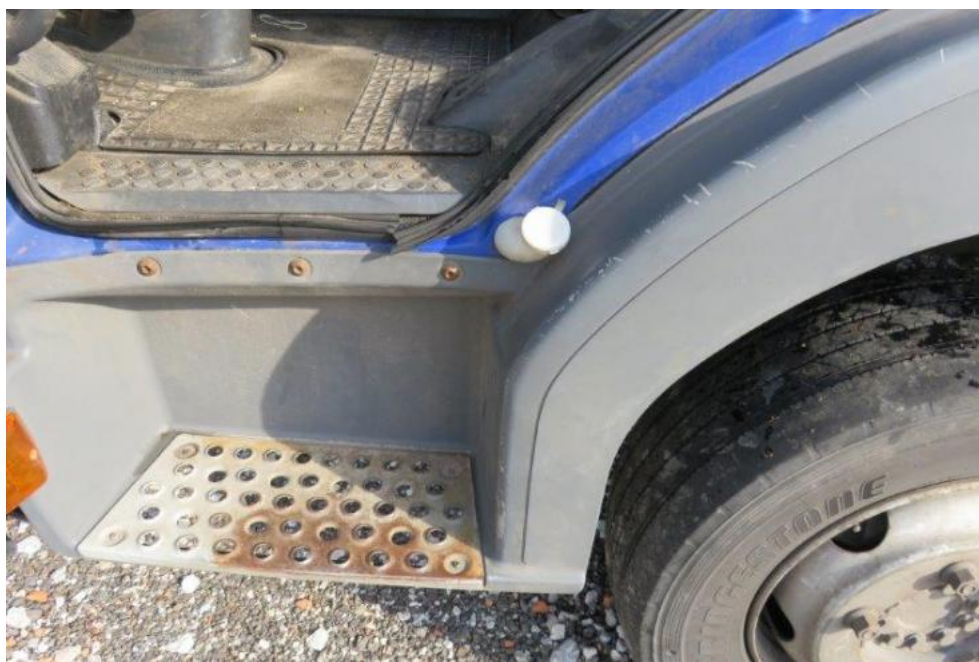
Fot. 21.
stopień lewy

Nazwa elementu	Opis elementu	Rodzaj uszkodzenia	Umiejscowienie / Rozmiar	Uwagi
Stopnie wejściowe	lew.	zarysowanie		
Lusterko zew.	lew.	zarysowanie		
Naroże	przed. l.	zarysowanie		
Naroże	przed. p.	zarysowanie		
Krata wlotu powietrza		pęknięcie		
Zderzak	przed.	pęknięcie		
Szyba	czołow.	zarysowanie		
Szyba	czołow.	odprysk szkła		
Ośłona reflektora	lew.	różnice odcienia lak.		
Ośłona reflektora	praw.	zarysowanie		
Stopnie wejściowe	praw.	zarysowanie		
Lusterko zew.	praw.	zarysowanie		
Lusterko zew.	praw.	pęknięcie

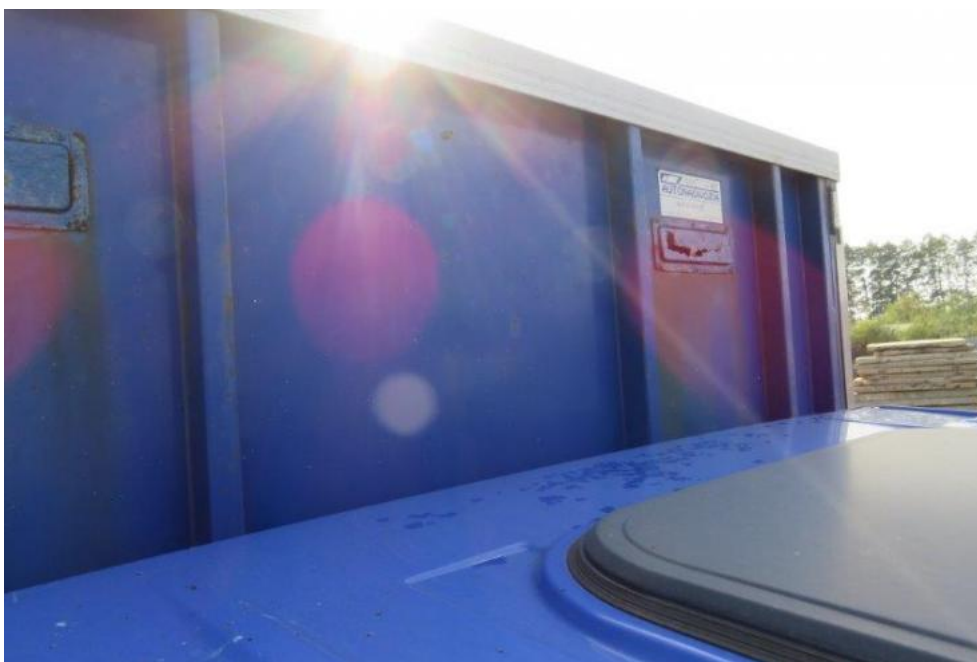
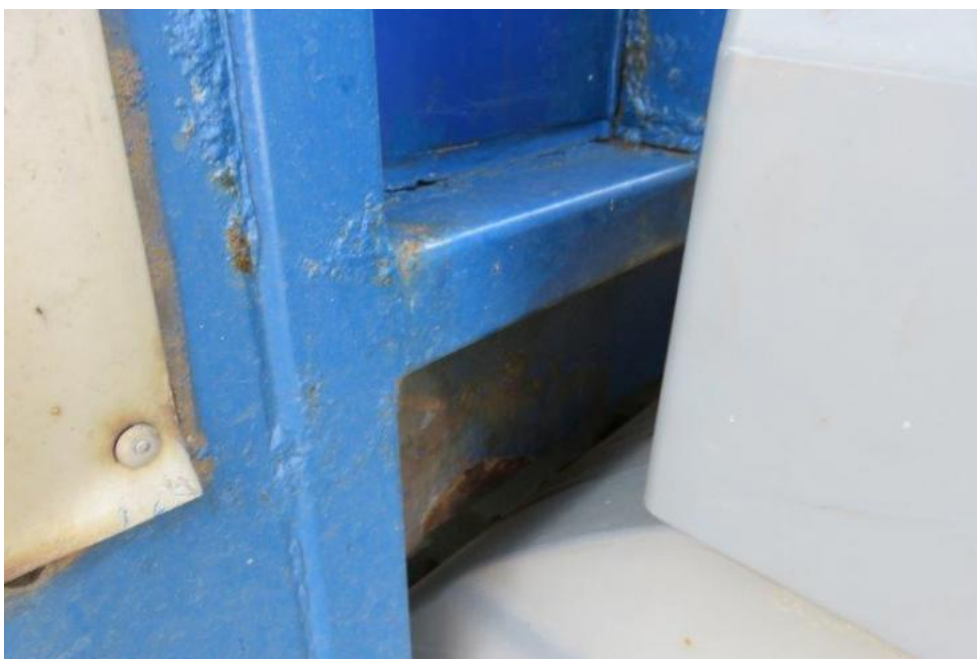
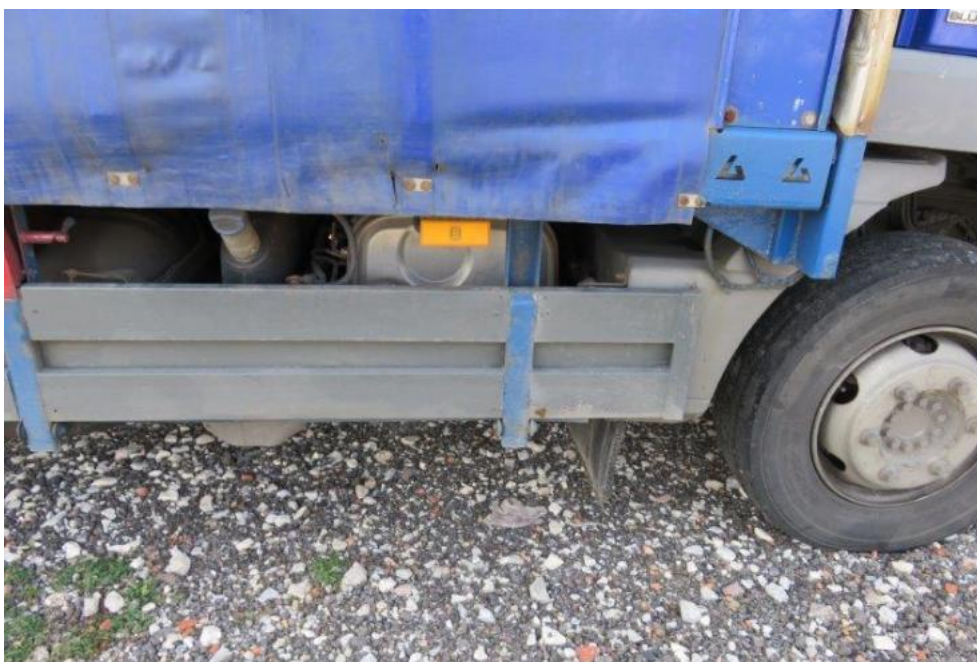
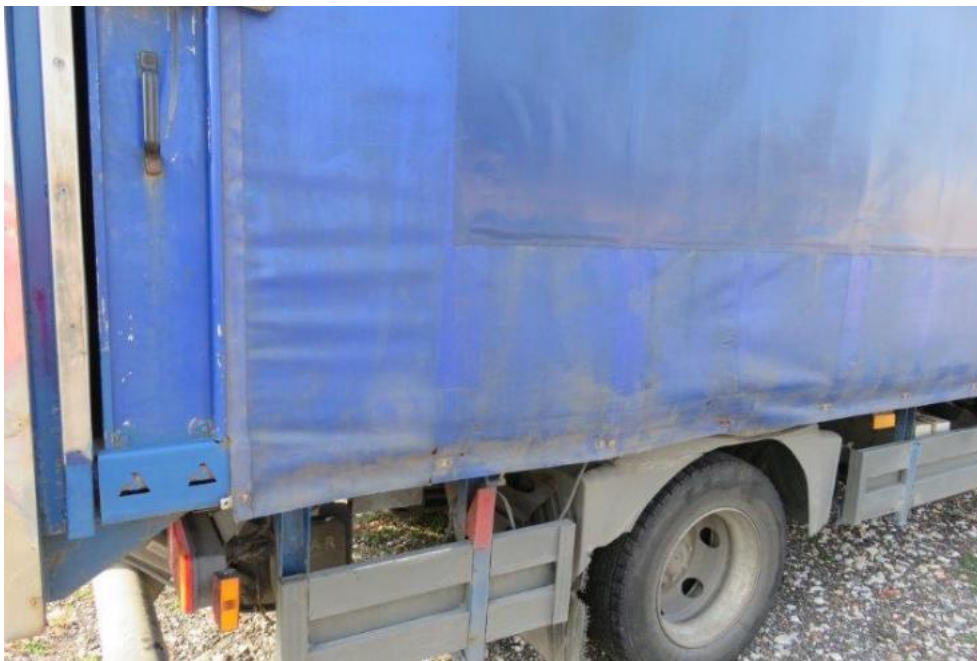
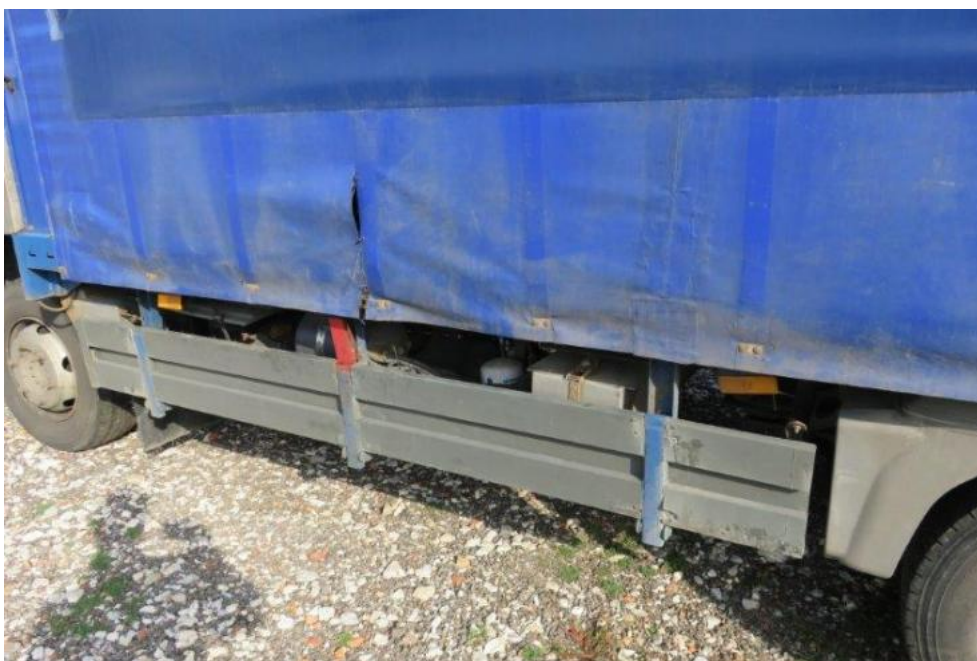
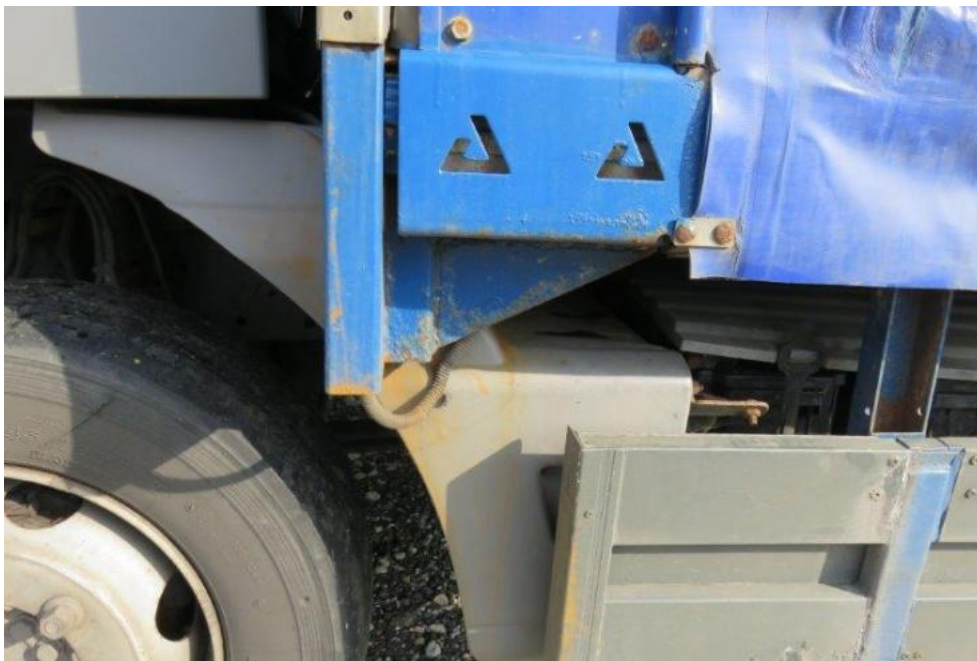
Fot. 39.
zbudowa

Nazwa elementu	Opis elementu	Rodzaj uszkodzenia	Umiejscowienie / Rozmiar	Uwagi
Opończa		rozerwanie		
Zabudowa		ślady korozji, intensywna(y)		
Lampa wew. zabud.		pęknięcie obudowy		
Naroże	tyln. l.	wgniecenie/nia		
Naroże	tyln. p.	wgniecenie/nia		
Winda załadownicza		wgniecenie/nia

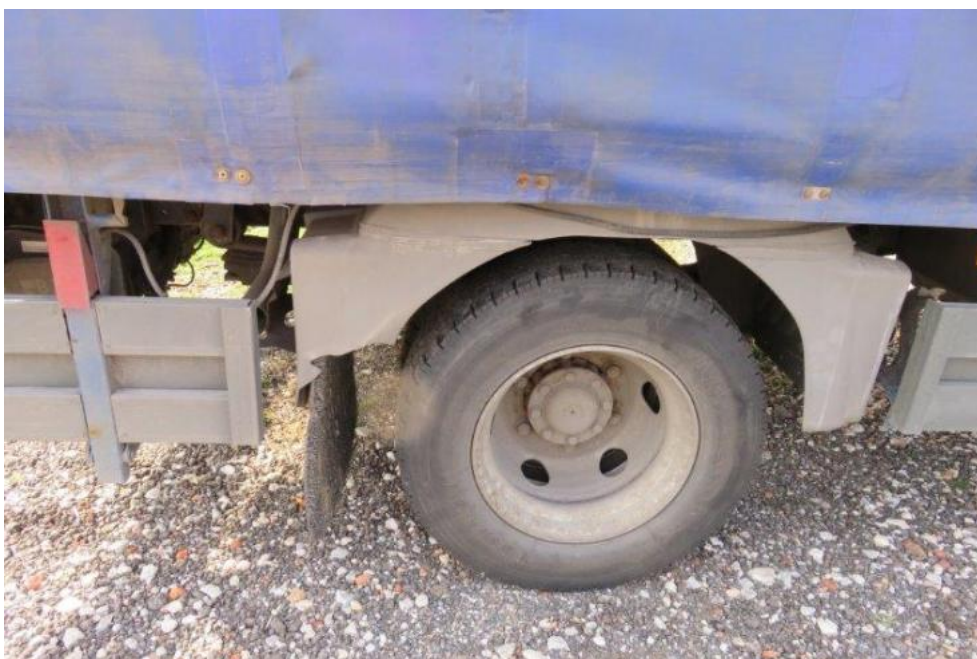
Fot. 46.
błotnik TR

Nazwa elementu	Opis elementu	Rodzaj uszkodzenia	Umiejscowienie / Rozmiar	Uwagi
Błotnik	tyln. p.	pęknięcie
