## Ekspertyza techniczna

Wycena wartości pojazdu  
BZR(W)--WPC(S)-3, WP

ciężarowe pow. 3,5t  
MERCEDES-BENZ  
1218 Atego II BlueTec 4 4249ccm - 177KM 11.99t  
06-09, 1218 970.083

PZ 301HL  
WDB9700831L444564

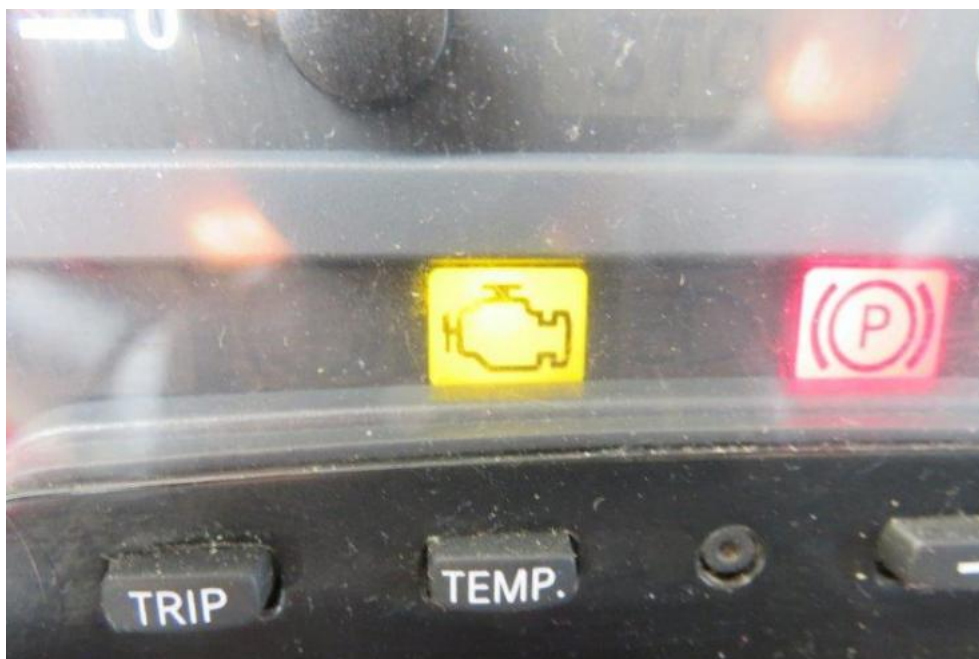
Fot. 16.  
silnik

Nazwa elementu	Opis elementu	Rodzaj uszkodzenia	Umiejscowienie / Rozmiar	Uwagi
Silnik		błąd układu (sygnalizacja usterki)

Możliwości oceny/sprawdzenia silnika w miejscu dokonania oględzin pojazdu ograniczone,

Regularność przeglądów serwisowych (-3,00%) ..... -1 796 zł  
Konieczne naprawy - Diagnostyka silnika w ASO ..... -350 zł  
Ogólny stan techniczny pojazdu (-7,00%) ..... -4 190 zł

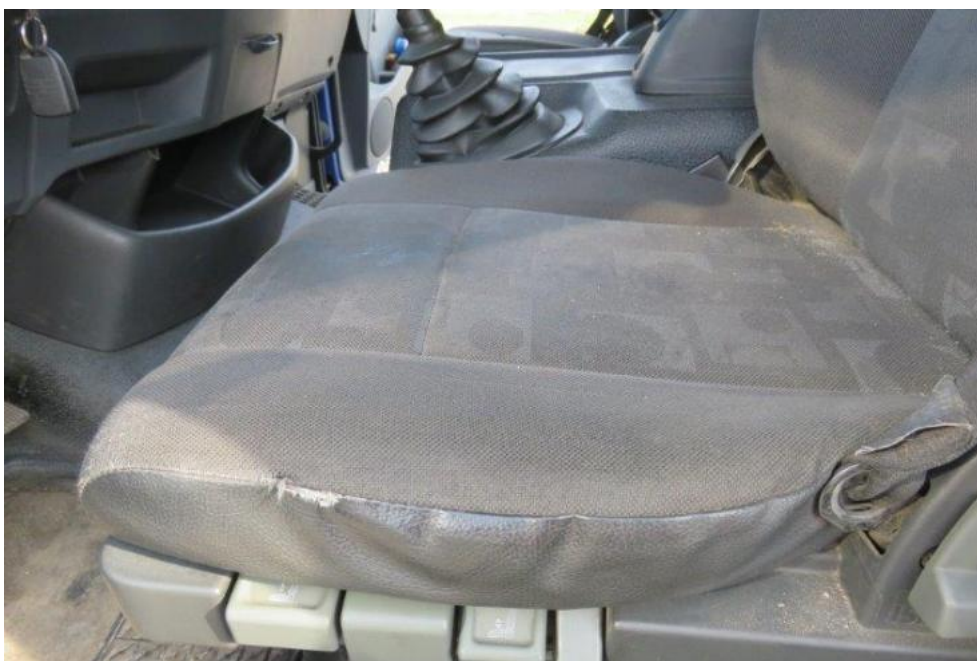
Fot. 18.  
fotel PL

Nazwa elementu	Opis elementu	Rodzaj uszkodzenia	Umiejscowienie / Rozmiar	Uwagi
Fotel	lew.	rozerwanie		
Fotel	praw.	ślady zużycia mat.		
Koło kierownicy		ślady zużycia mat.		
Tapicerka drzwi	lew.	ślady zużycia mat.		
Tapicerka drzwi	praw.	ślady zużycia mat.

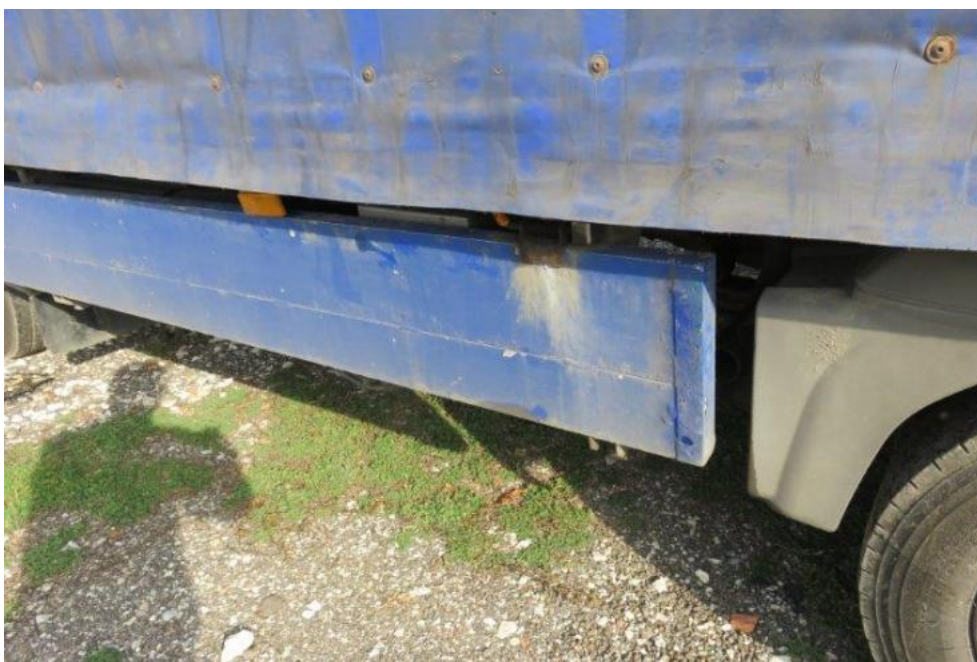
**Fot. 25.**  
bok lewy zabudowy

Nazwa elementu	Opis elementu	Rodzaj uszkodzenia	Umiejscowienie / Rozmiar	Uwagi
Opończa		rozwarstwienie mat.		
Zabudowa		ślady korozji, intensywna(y)		na całej powierzchni
Oslony p/najzdowe		ślady korozji, intensywna(y)

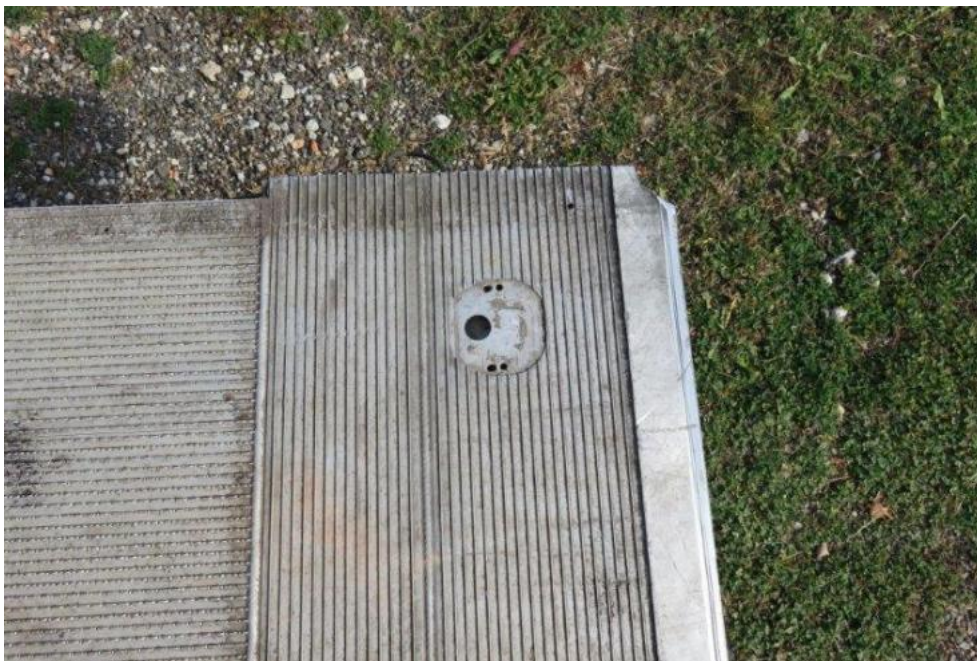
**Fot. 27.**  
winda załadowcza

Nazwa elementu	Opis elementu	Rodzaj uszkodzenia	Umiejscowienie / Rozmiar	Uwagi
Lampa zespolona	tyln. p.	pęknięcie		
Winda załadownicza				brak oświetlenia
Winda załadownicza				przecięte przewozy elektryczne

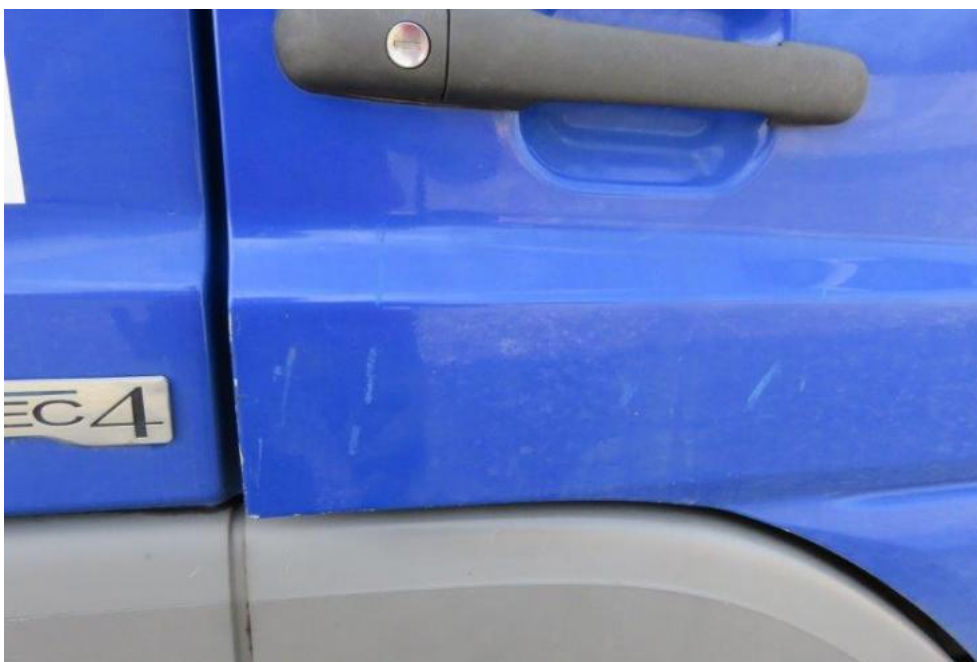
**Fot. 37.**  
drzwi prawe

Nazwa elementu	Opis elementu	Rodzaj uszkodzenia	Umiejscowienie / Rozmiar	Uwagi
Drzwi	praw.	zarysowanie		
Drzwi	praw.	wgniecenie/nia		
Dach		ślady korozji, intensywna(y)		
Drzwi	lew.	zarysowanie		
Drzwi	lew.	ubytek/odprysk(i) powłoki lakierowej		
Drzwi	praw.	ubytek/odprysk(i) powłoki lakierowej

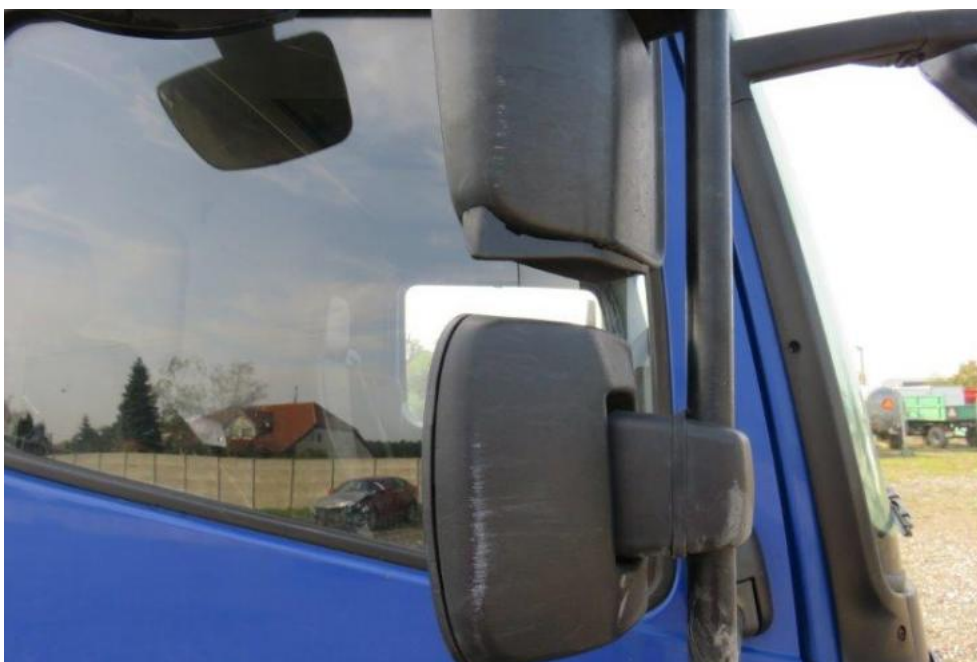
**Fot. 39.**  
lusterkozew. prawe

Nazwa elementu	Opis elementu	Rodzaj uszkodzenia	Umiejscowienie / Rozmiar	Uwagi
Stopnie wejściowe	lew.	uszkodzenie obudowy		
Uszczelka wnętrza drzwi	lew.	rozerwanie		
Lusterko zew.	praw.	zarysowanie		
Oslona reflektora	praw.	zarysowanie		
Szyba	czołow.	pęknięcie		
Oslona reflektora	lew.	zarysowanie		
Naroże	przed. l.	zarysowanie		
Lusterko zew.	lew.	pęknięcie
