## Ekspertyza techniczna

Wycena wartości pojazdu  
BZR(W)--WPC(S)-3, WP

ciężarowe pow. 3,5t  
MERCEDES-BENZ  
1218 Atego II BlueTec 4 4249ccm - 177KM 11.99t  
06-09, 1218 970.083

PZ 699HK  
WDB9700831L444565

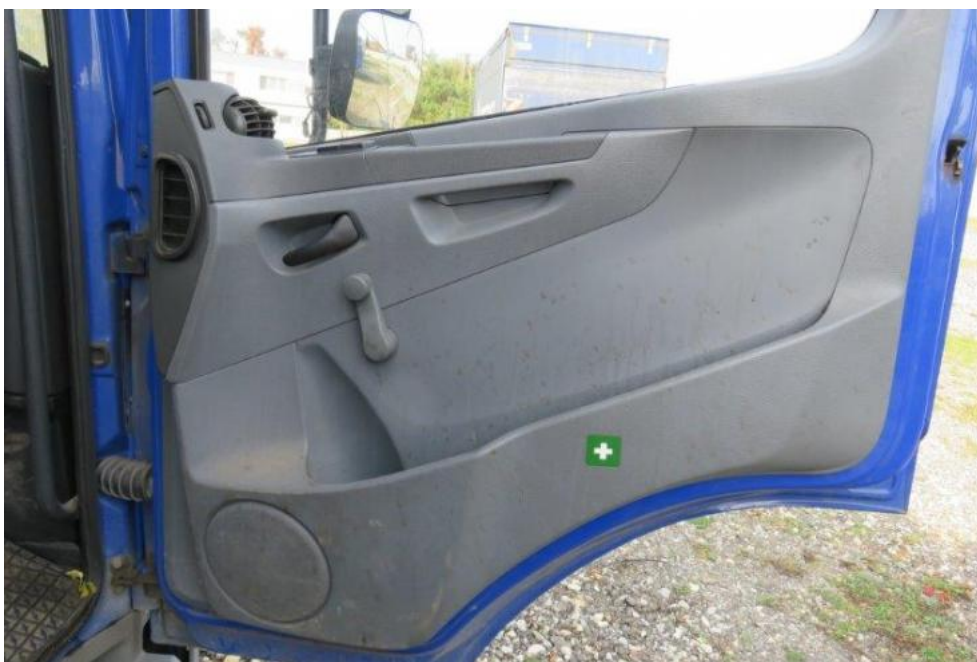
Nazwa elementu	Opis elementu	Rodzaj uszkodzenia	Umiejscowienie / Rozmiar	Uwagi
Drzwi	praw.	wgniecenie/nia		
Drzwi	praw.	zarysowanie		
Ściana	boczn. praw.	zarysowanie		
Podszybie		ubytek powłoki lakierowej		
Podszybie		ślady korozji		
Dach		ślady korozji		
Drzwi	lew.	ślady korozji		
Drzwi	lew.	ubytek/odprysk(i) powłoki lakierowej		
Drzwi	lew.	zarysowanie		
Drzwi	lew.	wgniecenie/nia

**Fot. 13.**  
drzwi prawe

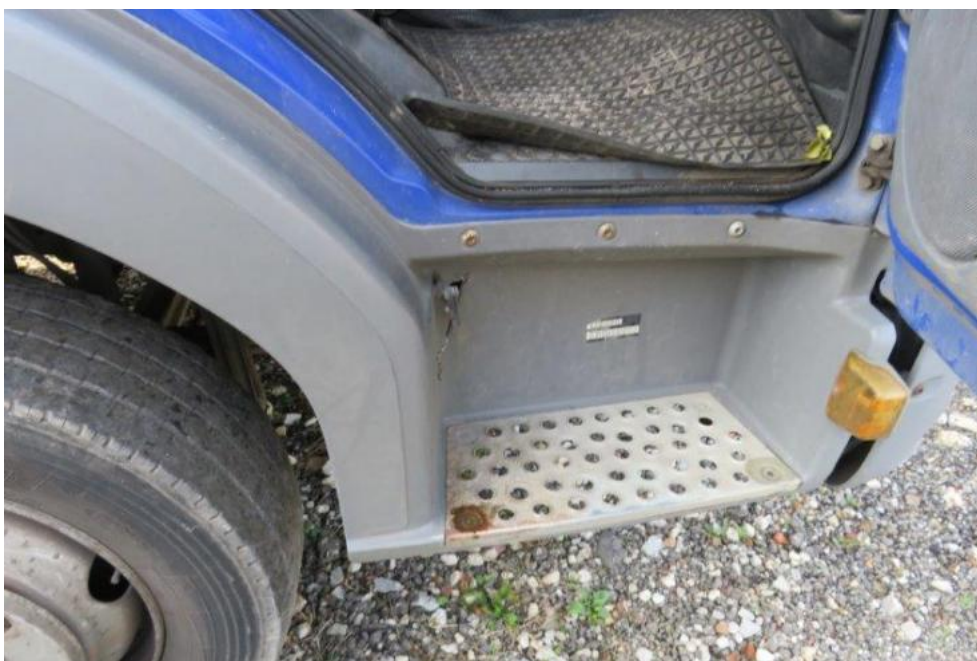
**Fot. 14.**  
stopień prawy

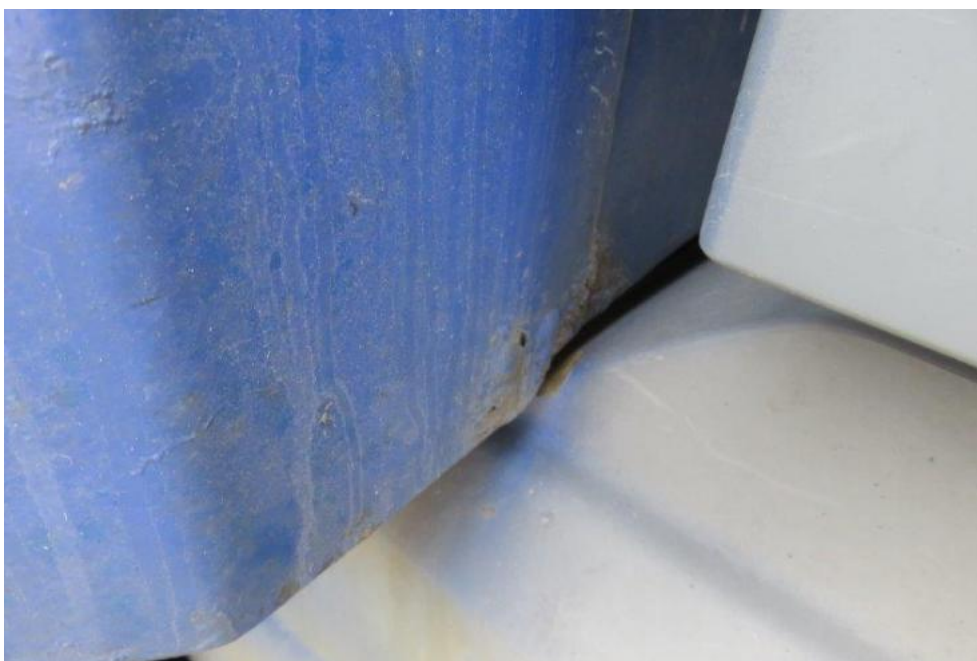
Nazwa elementu	Opis elementu	Rodzaj uszkodzenia	Umiejscowienie / Rozmiar	Uwagi
Opończa		rozwarstwienie mat.		
Zabudowa pojazdu		ślady korozji, intensywna(y)		
Oświetlenie wnętrza zab.		pęknięcie obudowy

Fot. 16.  
bok prawy zabudowy

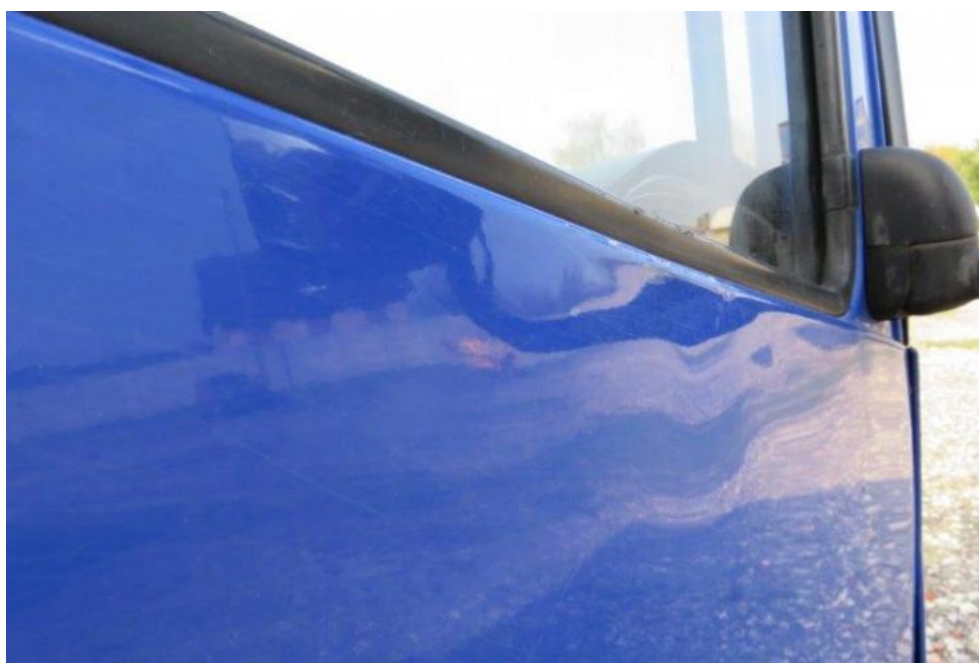
Fot. 18.  
drzwi prawe

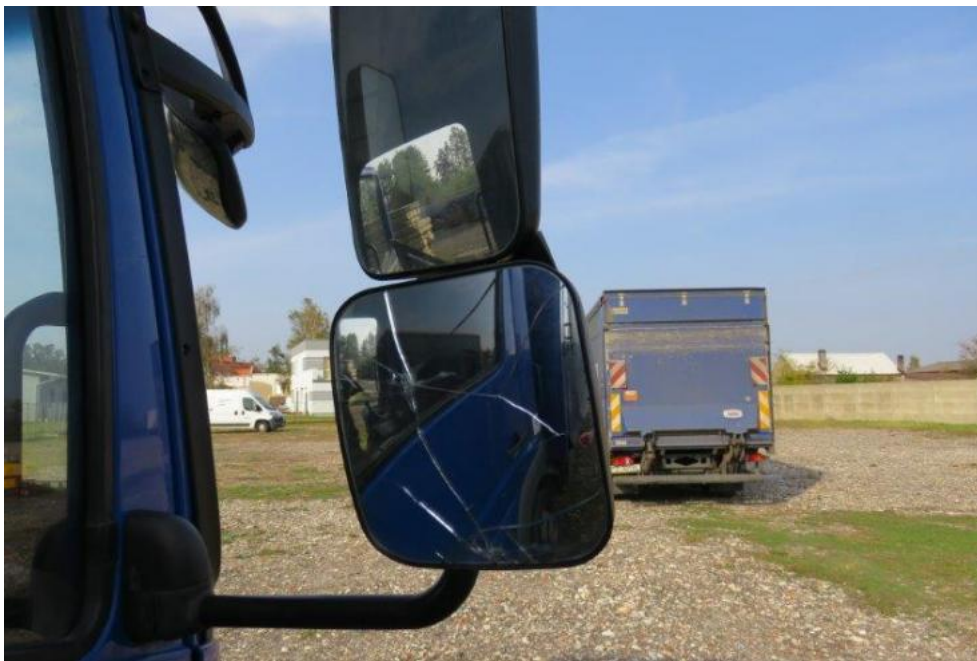
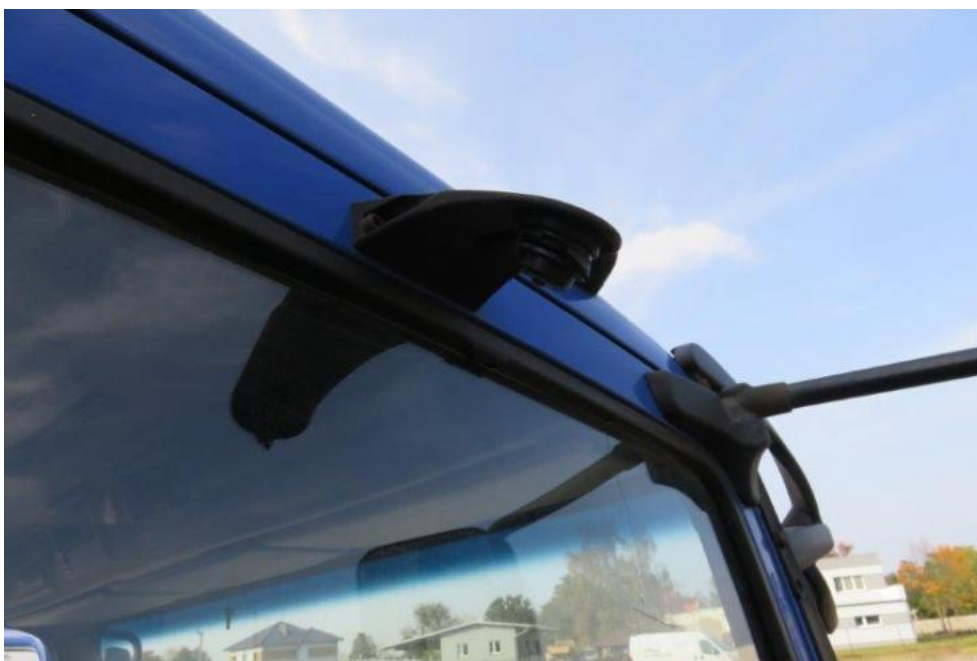
Nazwa elementu	Opis elementu	Rodzaj uszkodzenia	Umiejscowienie / Rozmiar	Uwagi
Stopnie wejściowe	lew.	pęknięcie obudowy		
Lusterko zew.	praw.	zarysowanie		
Lusterko zew.	praw.	pęknięcie		
Lusterko zew.	praw.			progowe - brak
Naroże	przed. p.	zarysowanie		
Naroże	przed. l.	ubytek/odprysk(i) powłoki lakierowej		
Ośłona reflektora	lew.	pęknięcie obudowy		
Ośłona reflektora	praw.	zarysowanie		
Szyba	czołow.	odprysk szkła		
Zderzak	przed.	pęknięcie		
Reflektor	lew.	pęknięcie		
Stopnie wejściowe	lew.	zarysowanie		
Zamek drzwi	lew.	niesprawność działania		
Lusterko zew.	lew.	pęknięcie

**Fot. 19.**  
lusterko zew. prawe

**Fot. 20.**  
lusterko zew. prawe

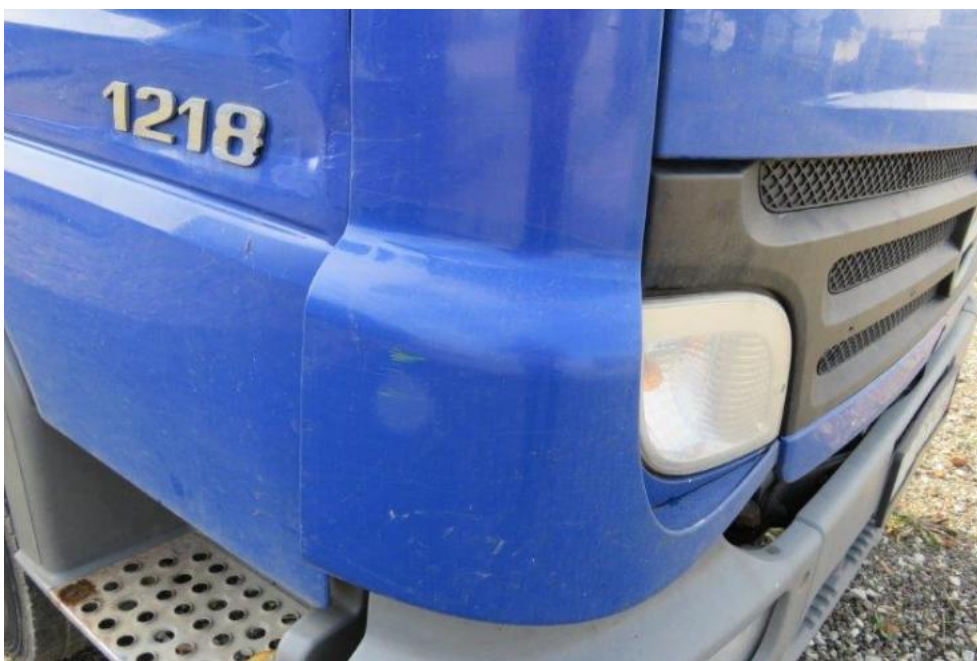
Fot. 22.  
naroże PR

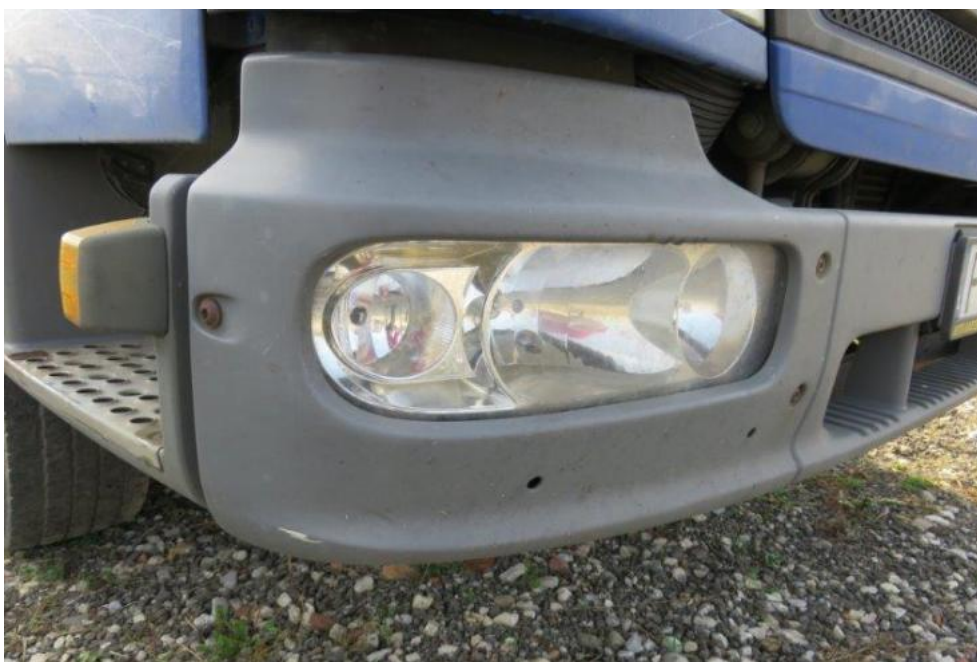
**Fot. 23.**  
osłona reflektora prawego

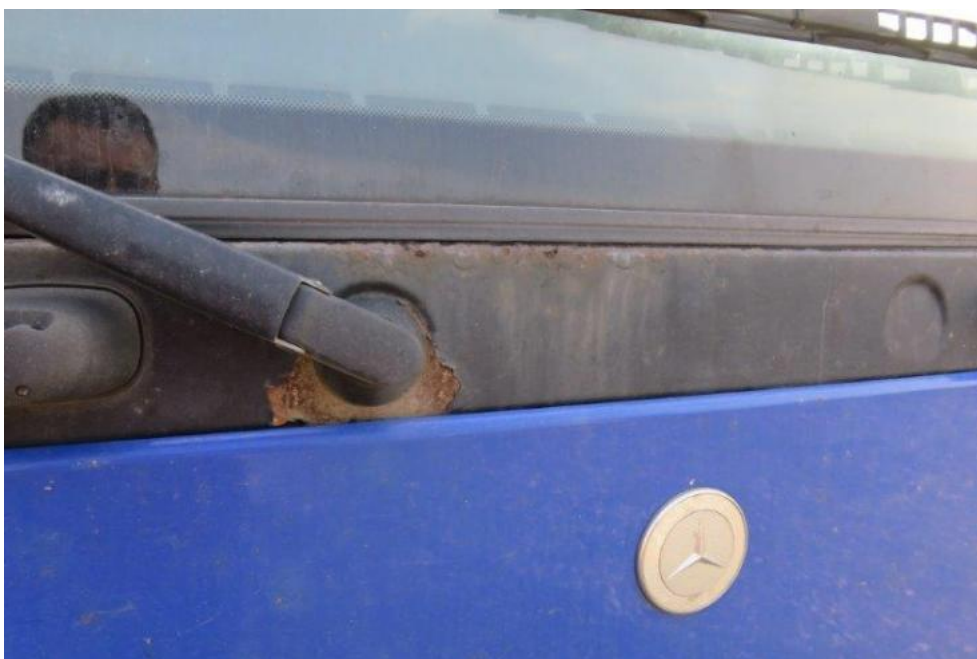
**Fot. 24.**  
podszybie

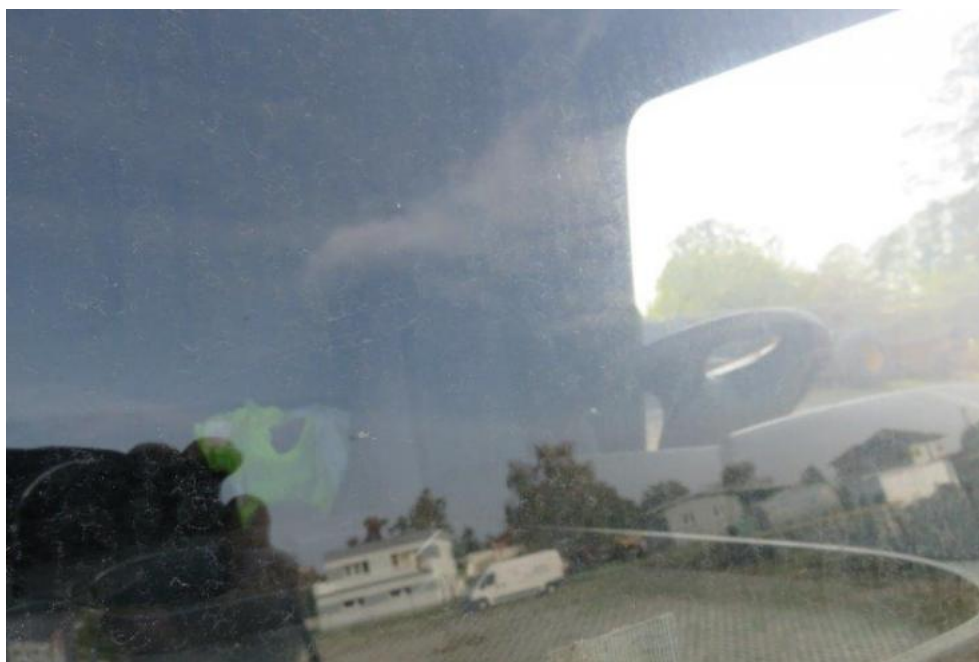
**Fot. 25.**  
szyba czołowa

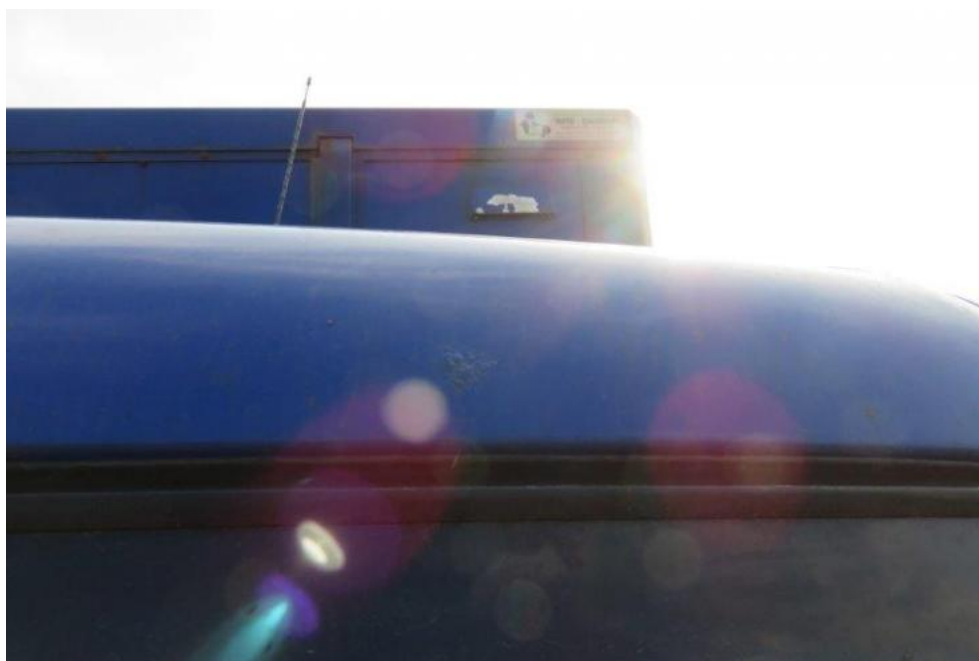
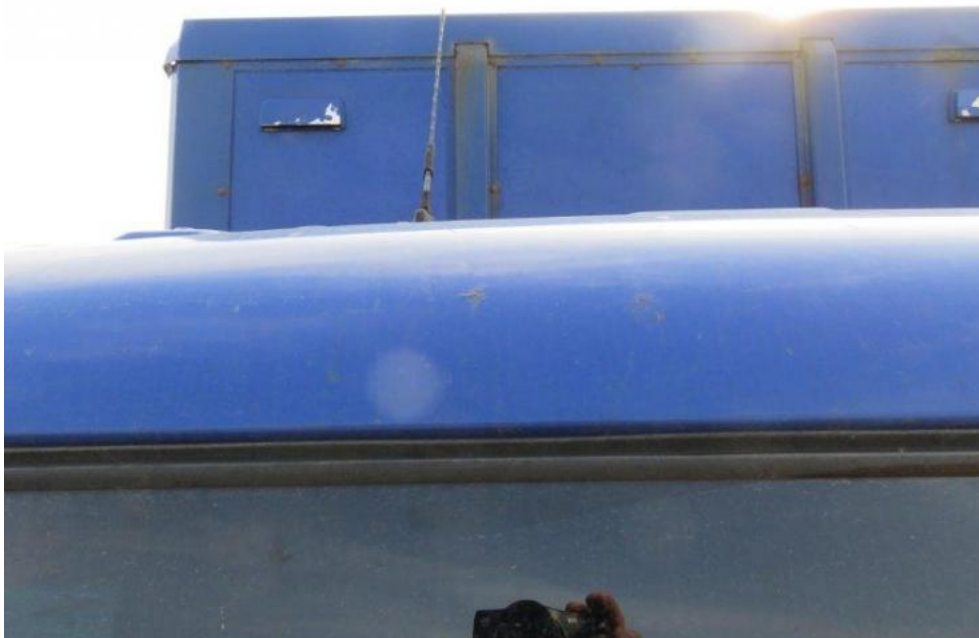
**Fot. 26.**  
dach

**Fot. 27.**  
dach

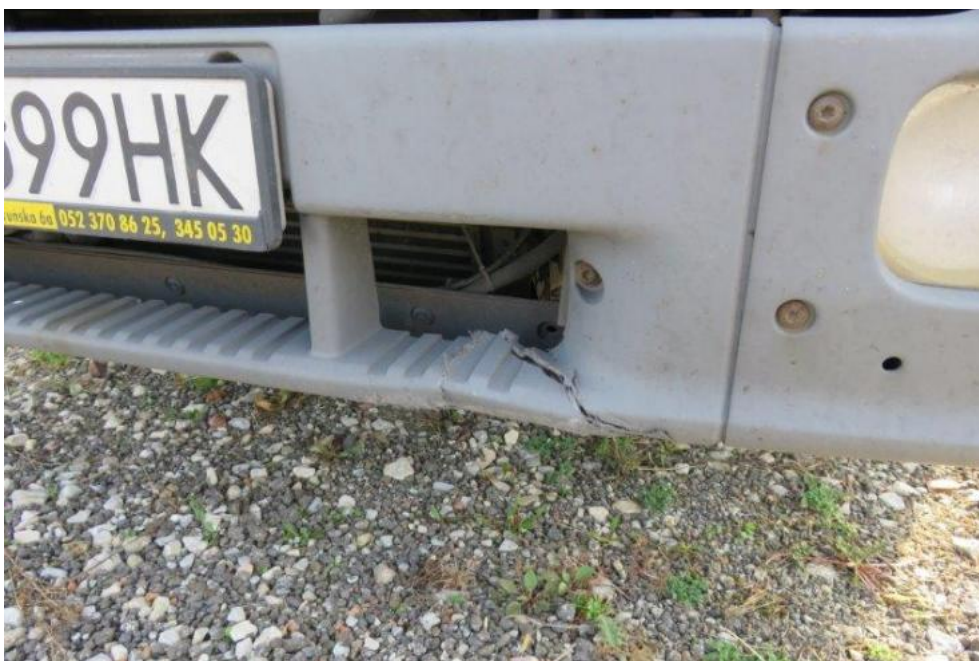
**Fot. 28.**  
zderzak przedni

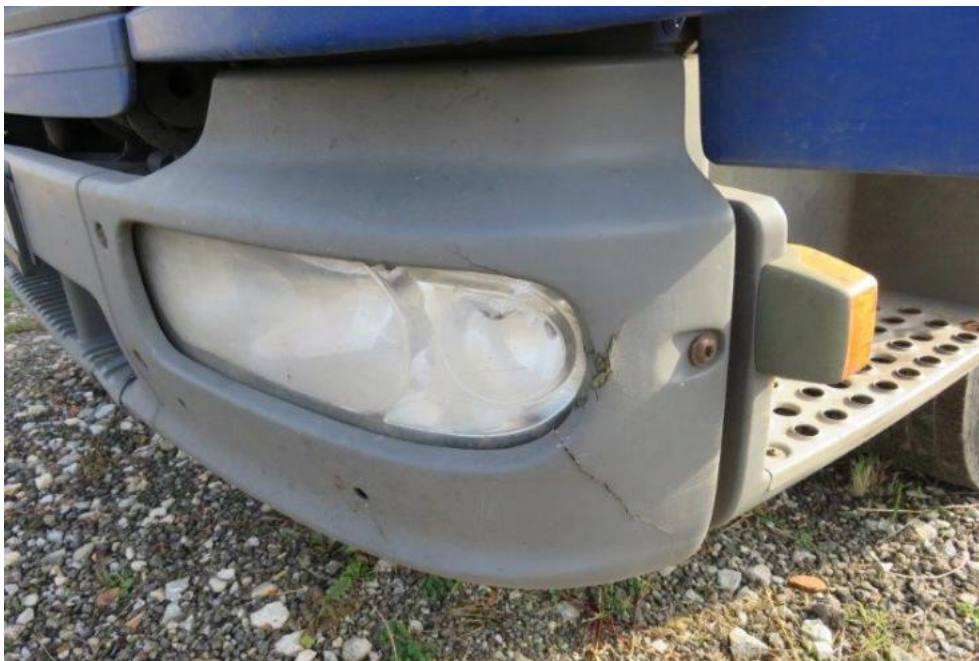
**Fot. 29.**  
osłona reflektora lewego

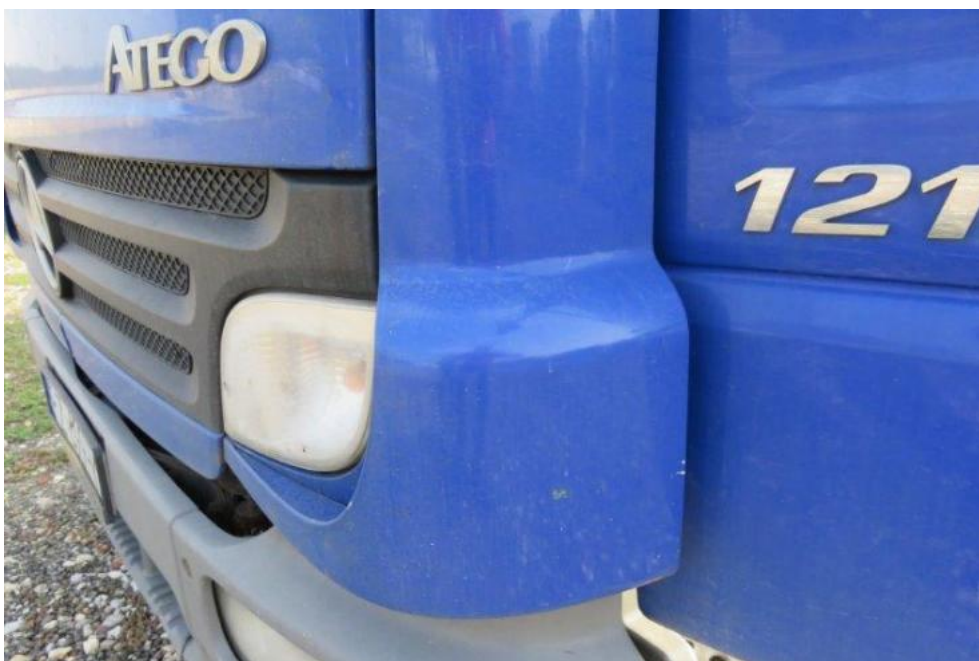
**Fot. 30.**  
naroże PL

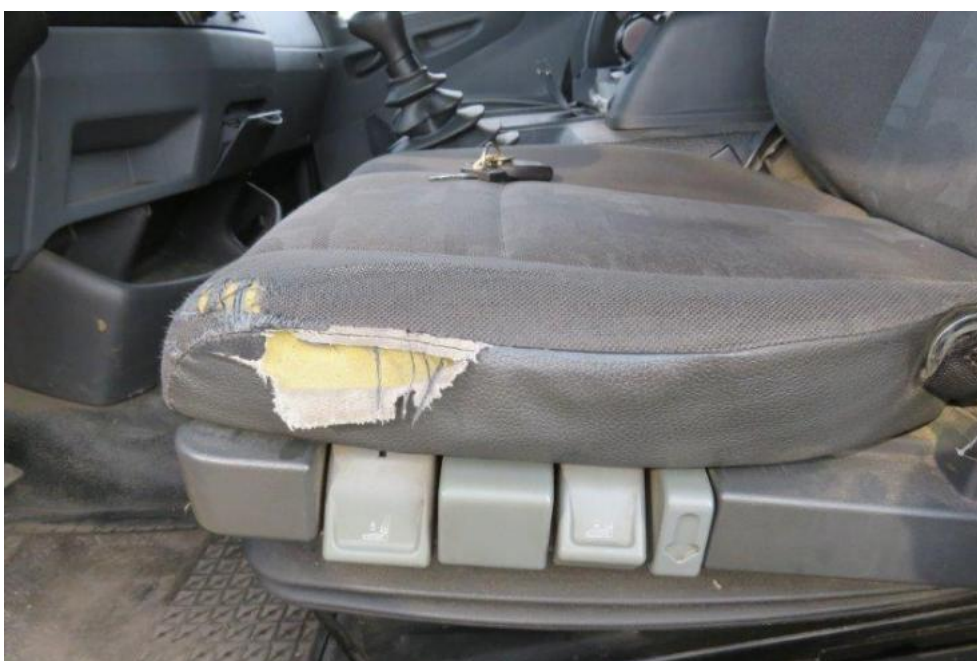
Fotel	lew.	rozerwanie		
Tapicerka drzwi	lew.	ślady zużycia mat.		
Koło kierownicy		ślady zużycia mat.		
Tapicerka drzwi	praw.	ślady zużycia mat.

Fot. 32.  
fotel lewy

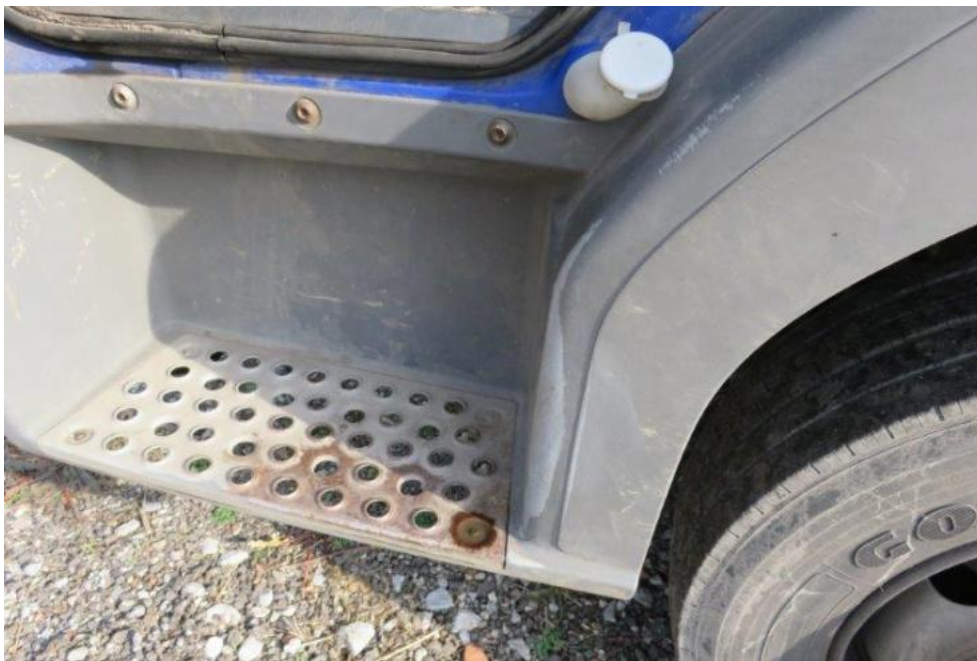
**Fot. 33.**  
stopień lewy

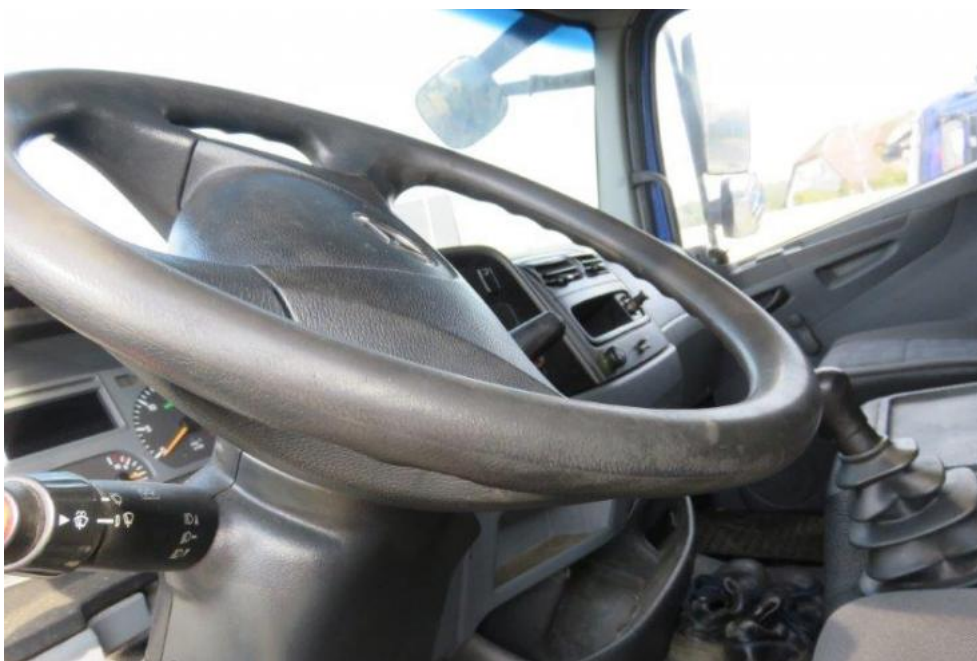
**Fot. 34.**  
koło kierownicy

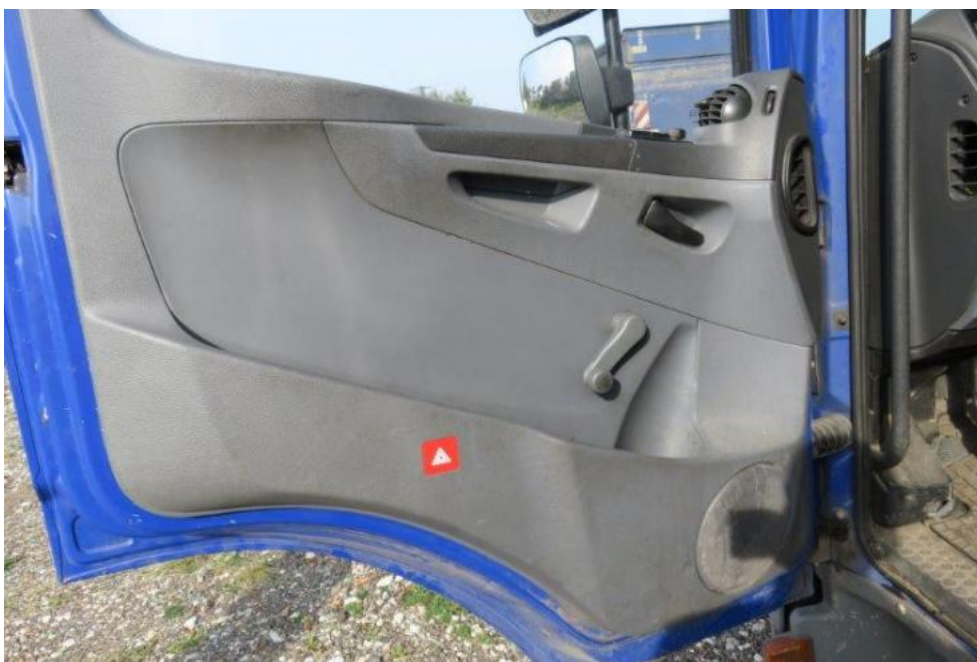
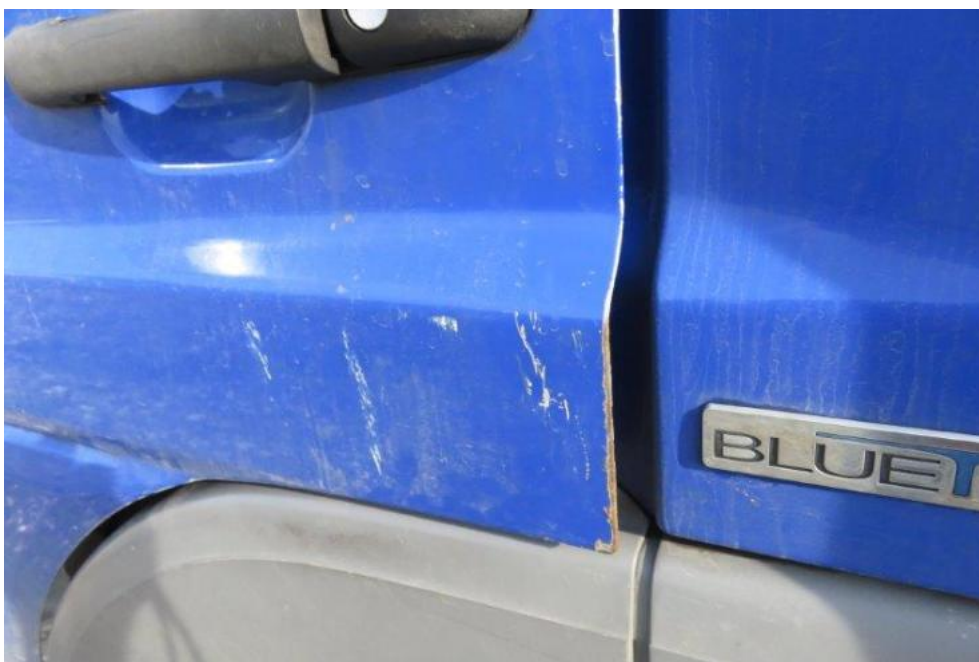
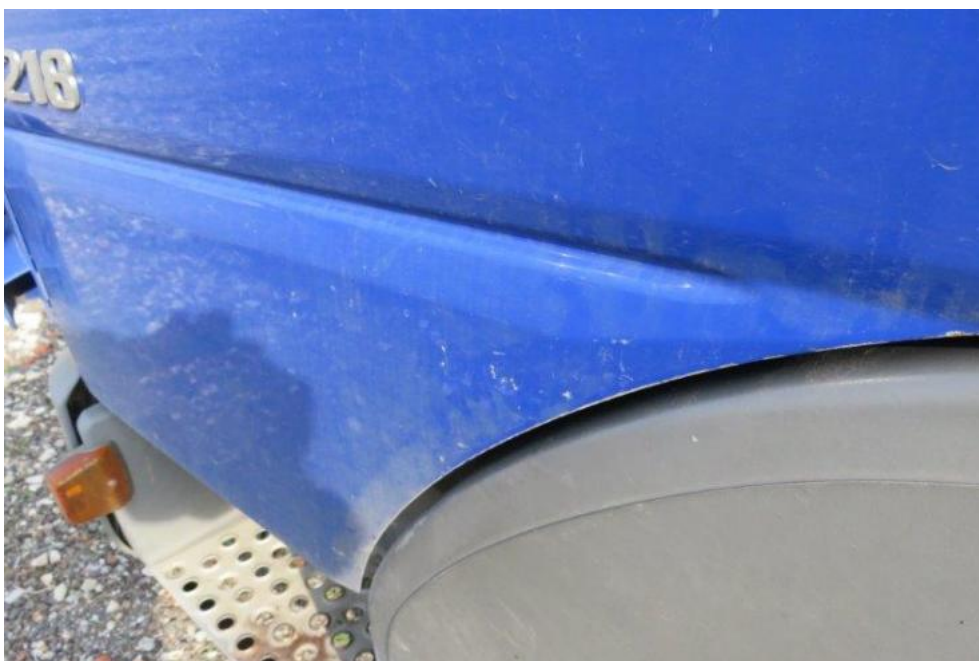
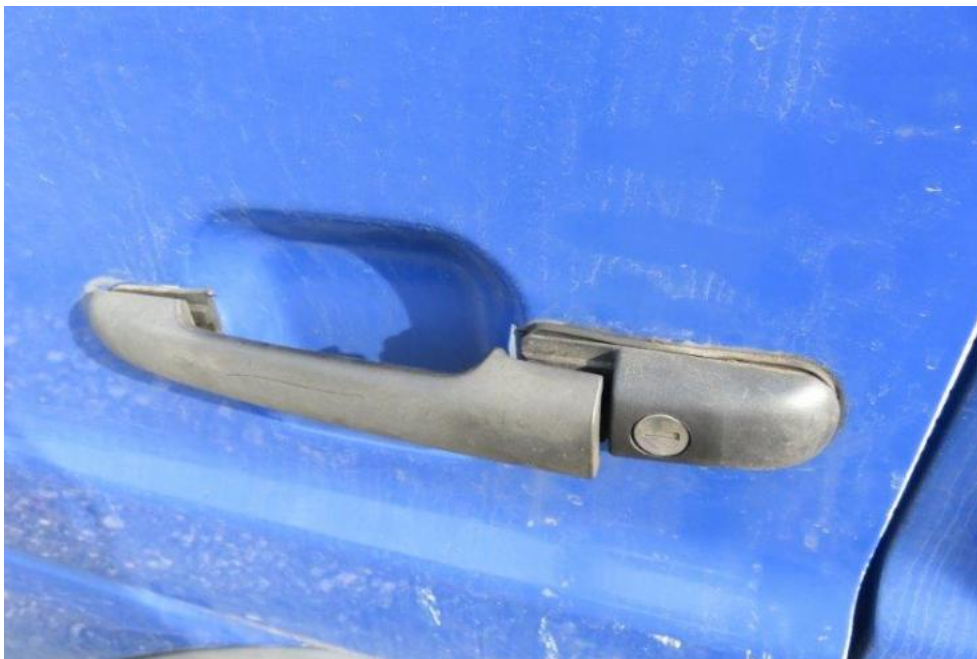
**Fot. 35.**  
drzwi lewe

**Fot. 37.**  
drzwi lewe

**Fot. 38.**  
drzwi lewe

**Fot. 39.**  
drzwi lewe

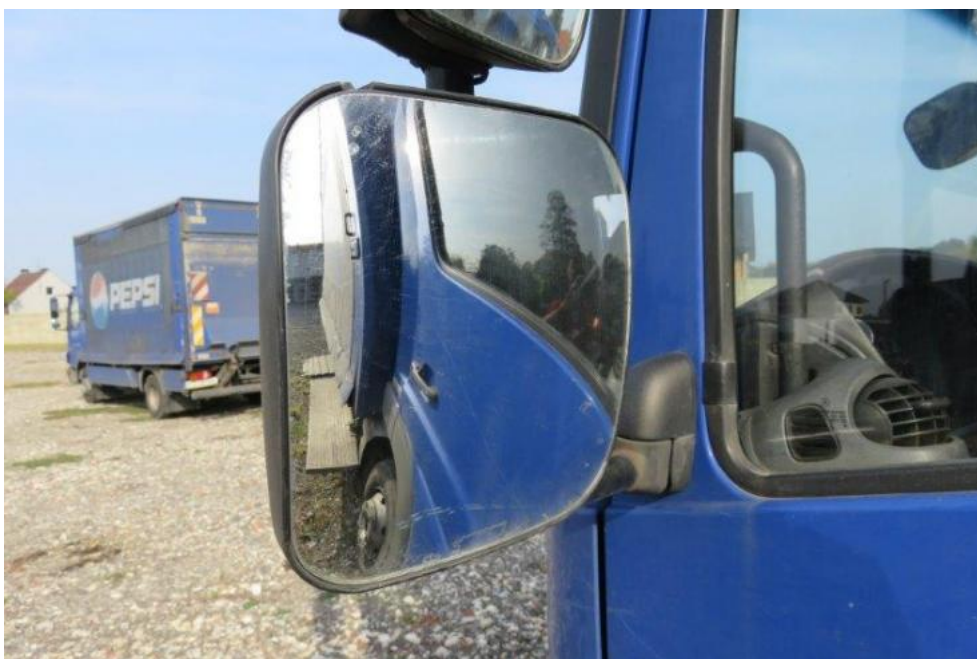
**Fot. 40.**  
lusterko zew. lewe

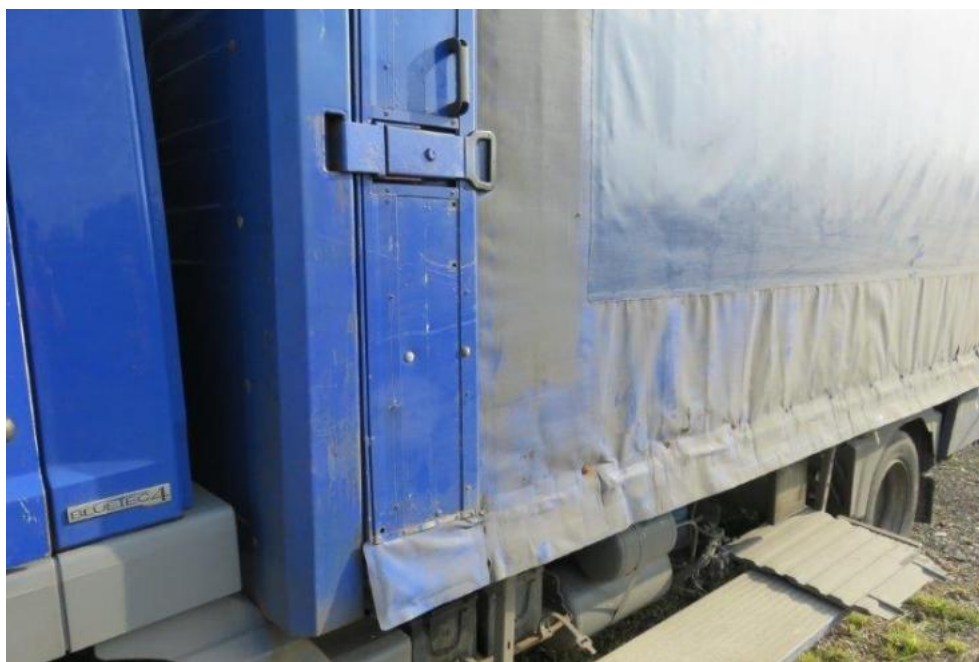
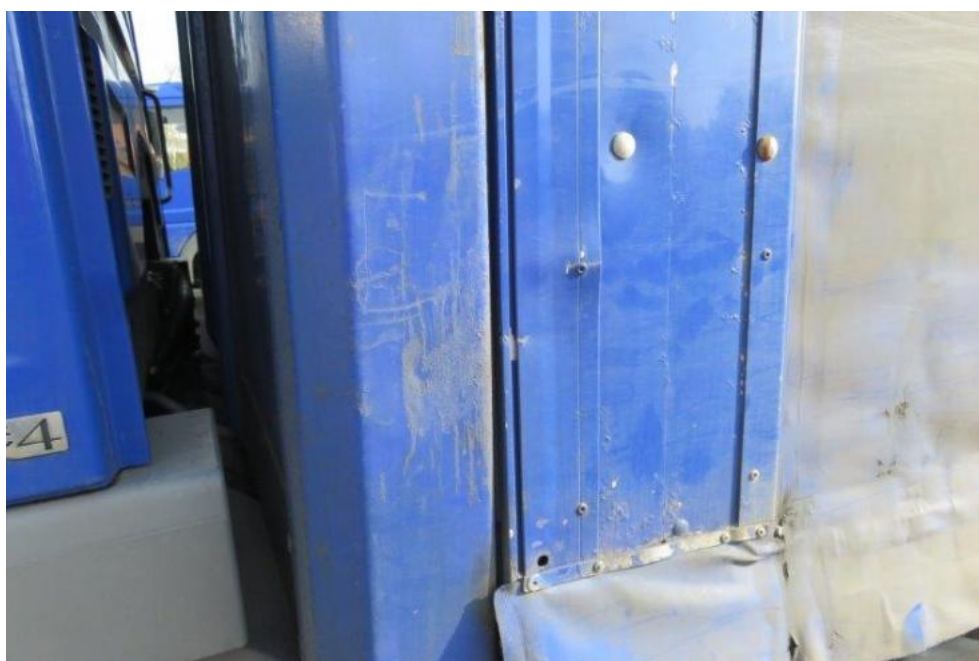
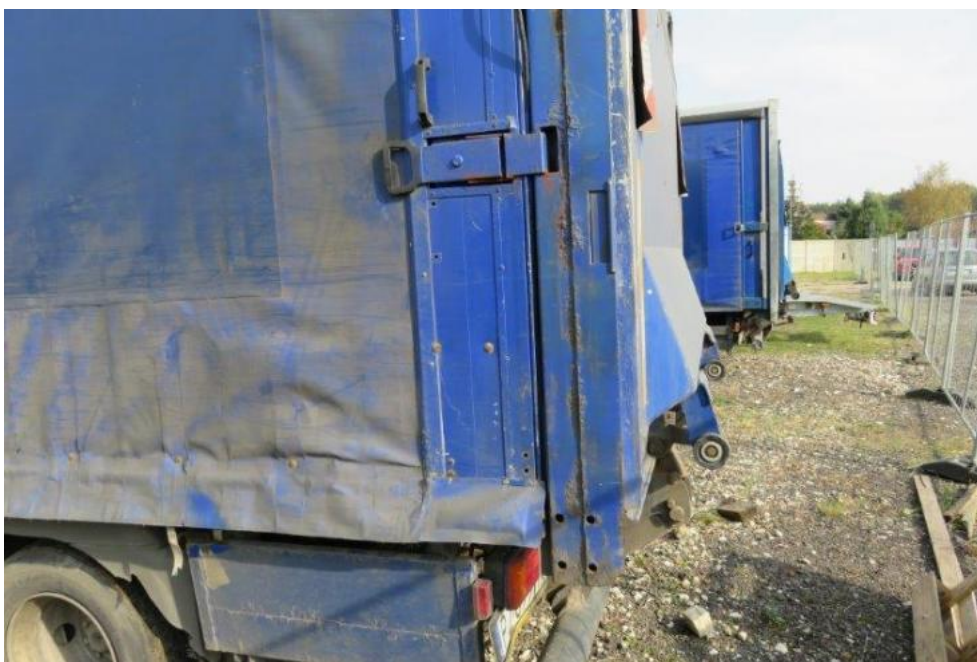
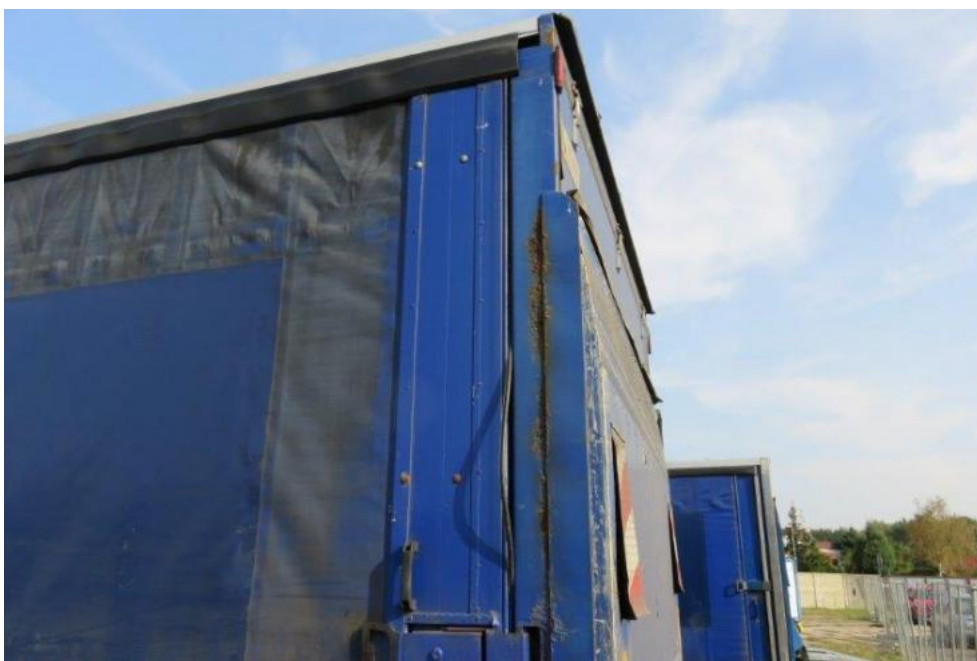
**Fot. 41.**  
bok lewy zabudowy

**Fot. 42.**  
bok lewy zabudowy

**Fot. 45.**  
bok lewy zabudowy

**Fot. 46.**  
bok lewy zabudowy

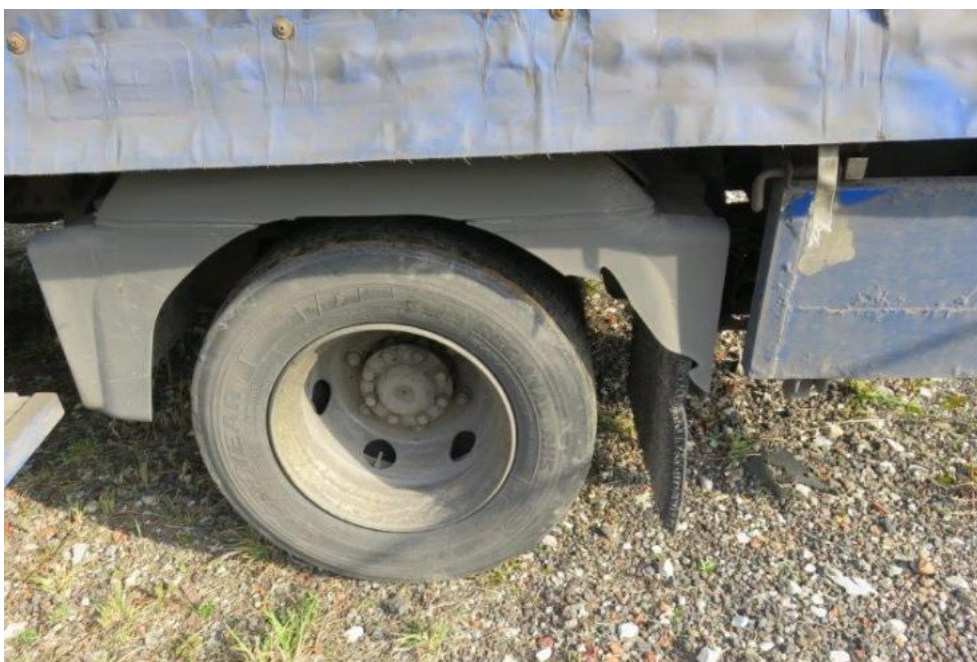
Nazwa elementu	Opis elementu	Rodzaj uszkodzenia	Umiejscowienie / Rozmiar	Uwagi
Błotnik	tyln. l.	pęknięcie

**Fot. 43.**  
błotnik TL

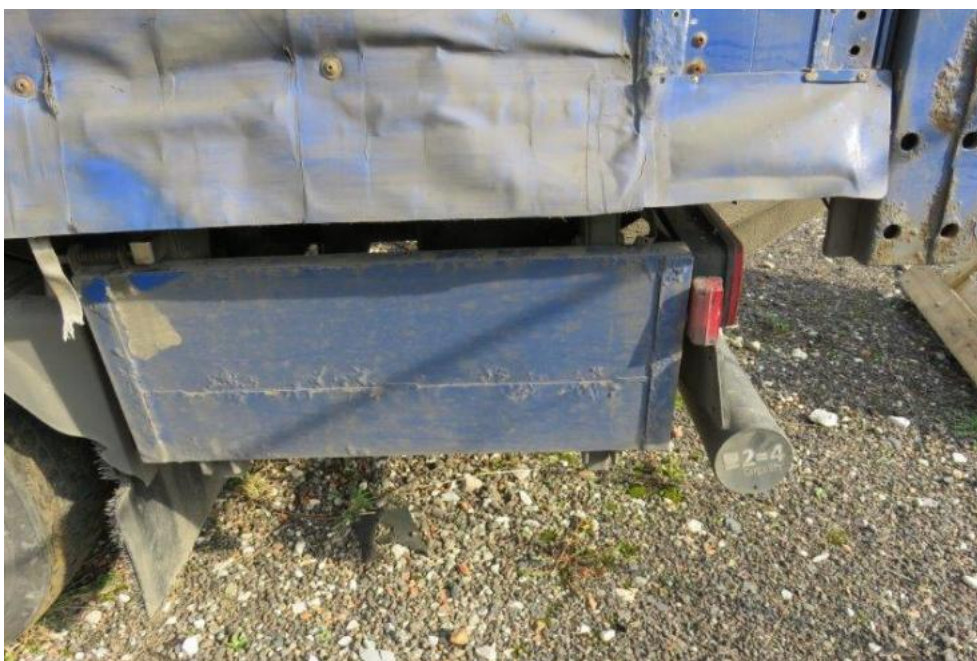
**Fot. 44.**  
osłona p/najazdowa TL

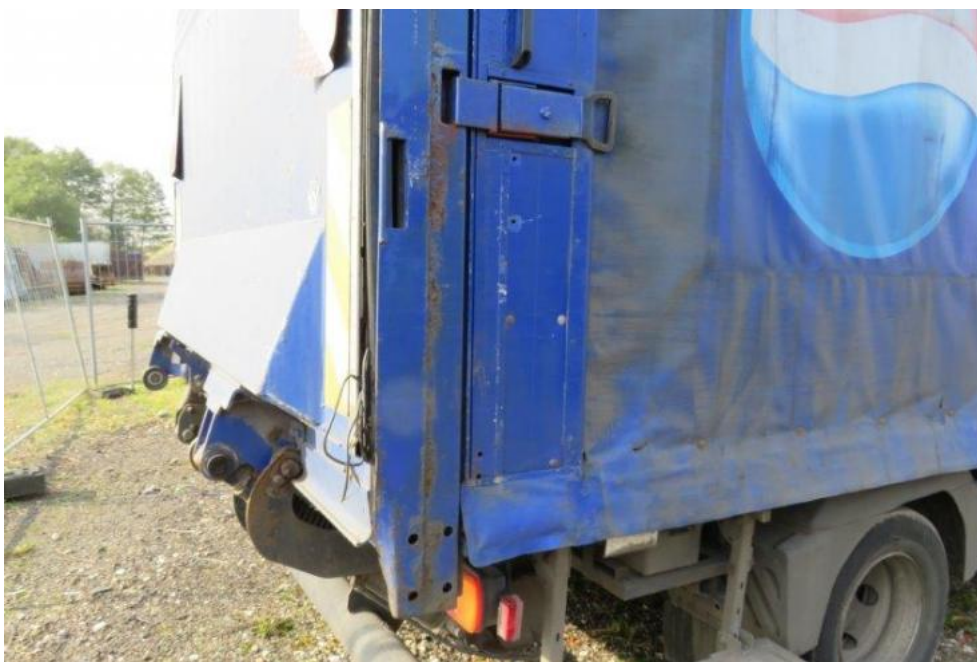
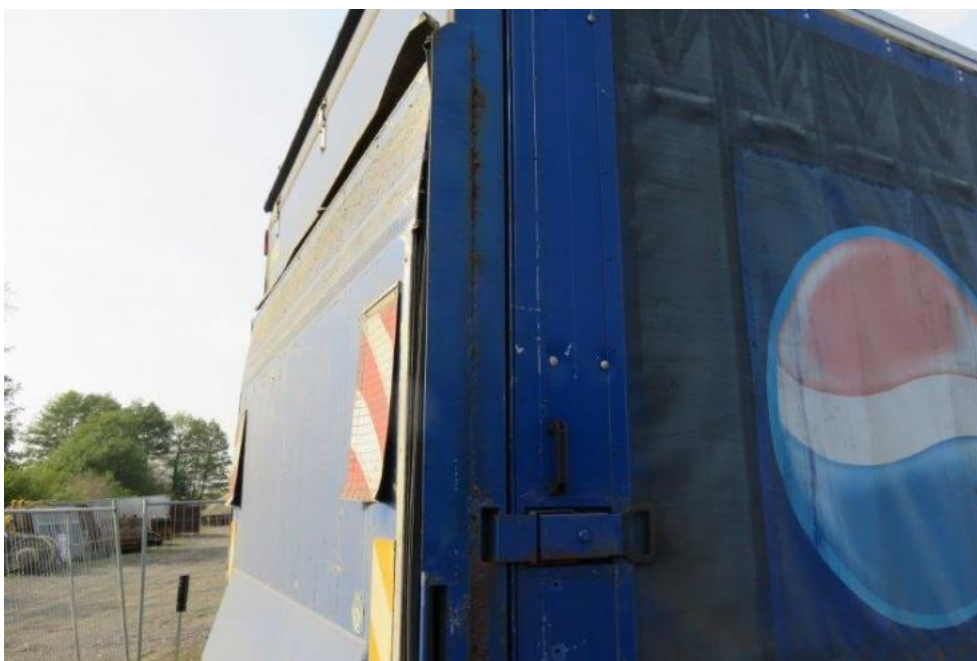
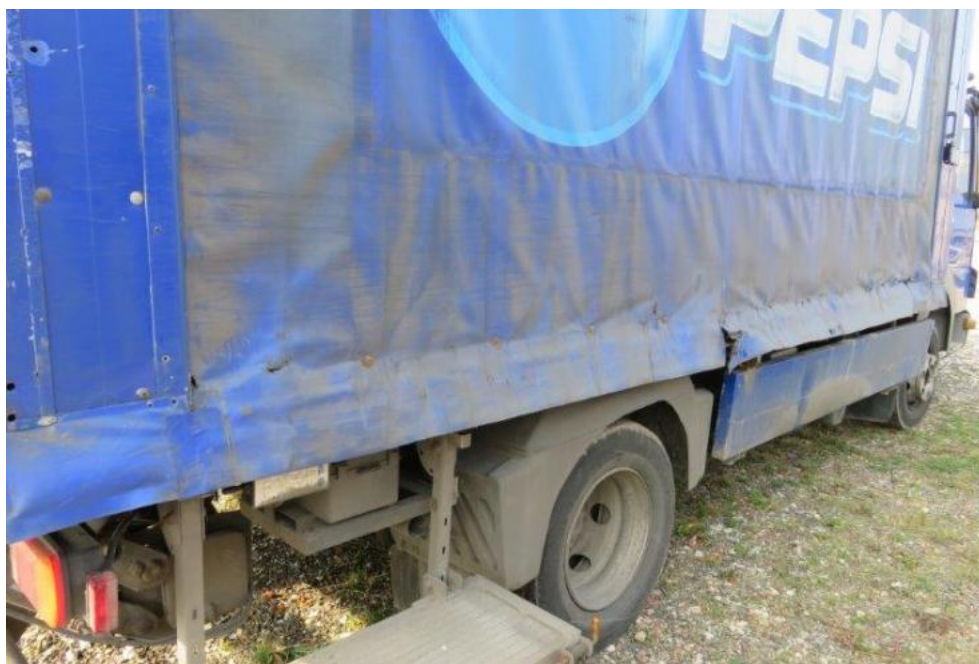
**Fot. 47.**  
bok prawy zabudowy

**Fot. 48.**  
bok prawy zabudowy

**Fot. 49.**  
bok praw zabudowy

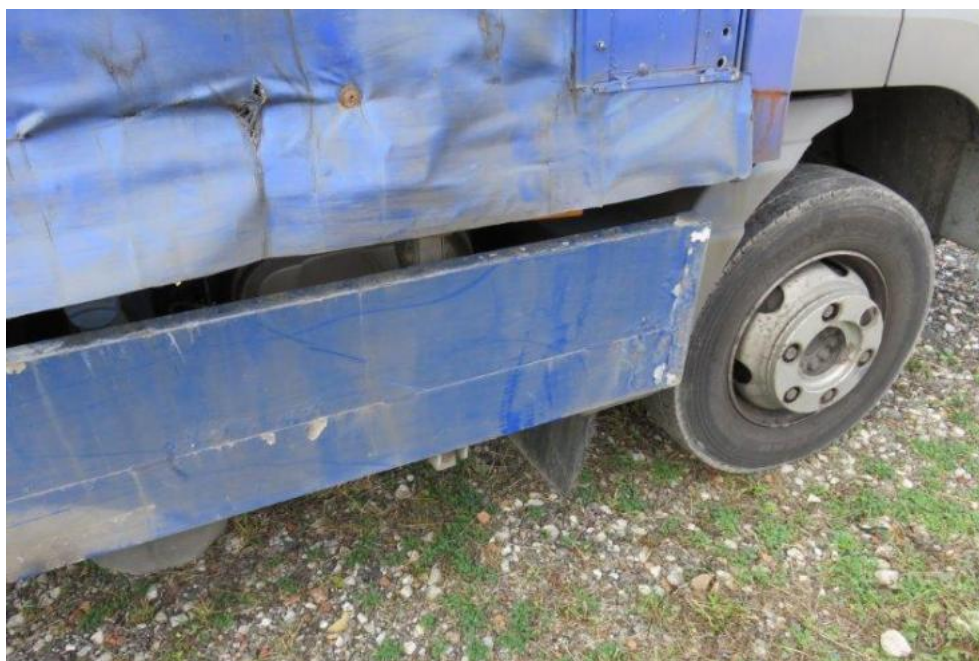
**Fot. 50.**  
bok prawy zabudowy i osłona p/najazdowa

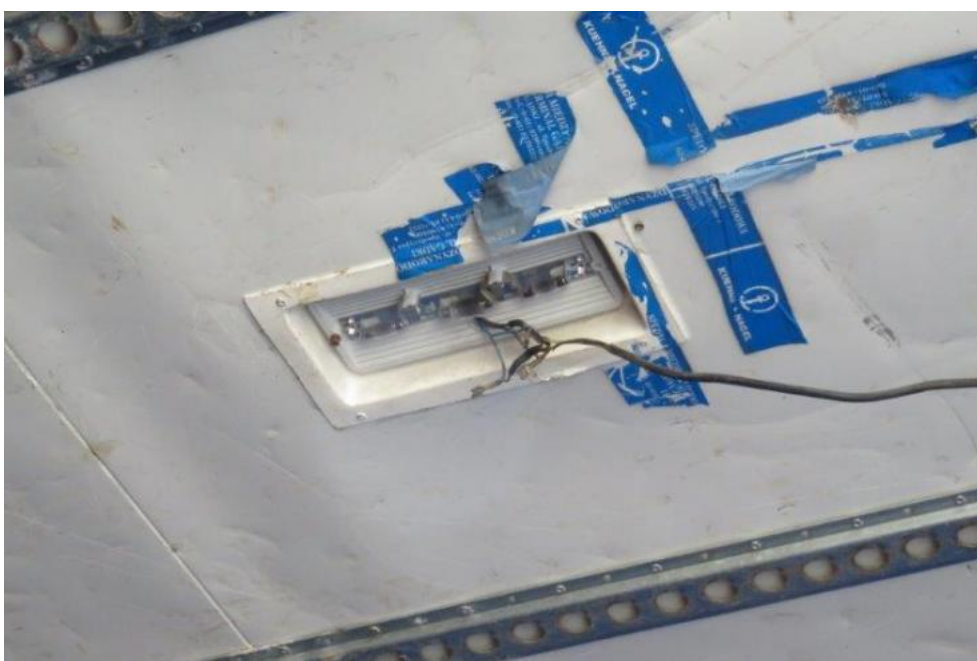
**Fot. 52.**  
lampa wew. zabudowy
