Ekspertyza techniczna

Wycena wartości pojazdu
BZR(W)--WPO(S)-3, WP

samochody osobowe
OPEL
Corsa D Hatchback 10-15, Corsa 1.0 12V Essentia

PO 297VC
W0L0SDL68C4278112

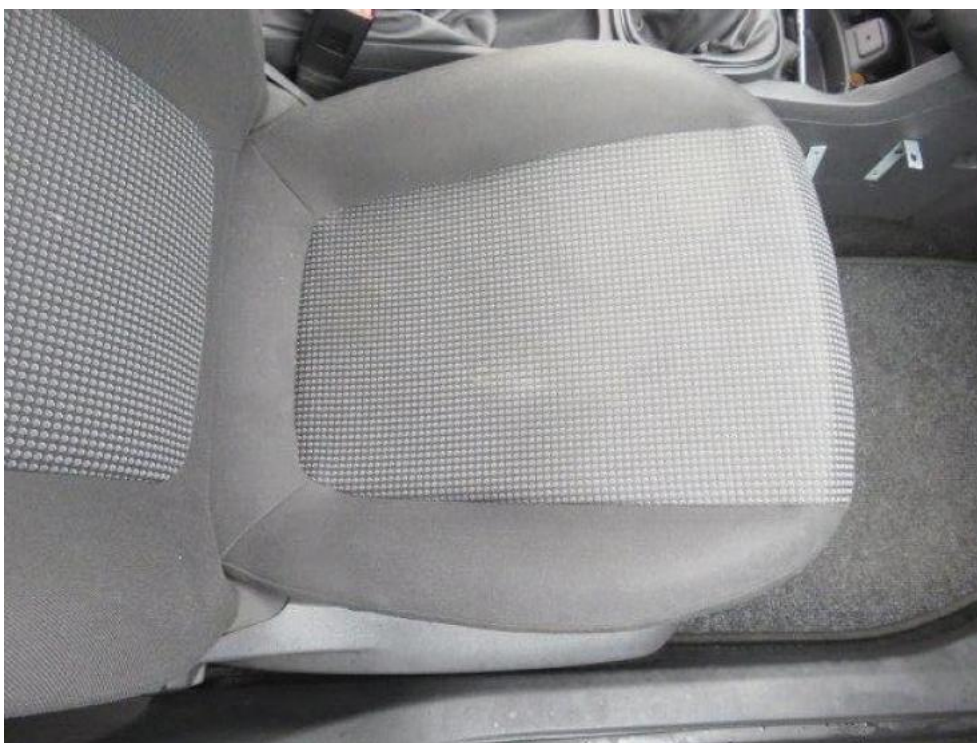
Fot. 17.
fotel pasażera

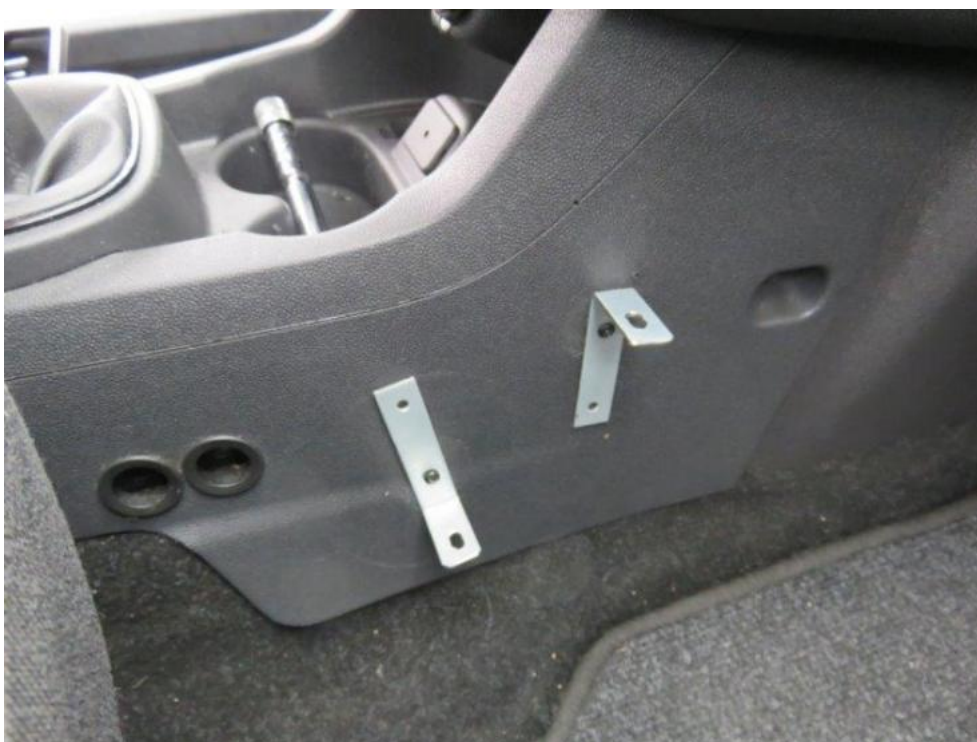
Fot. 18.
konsola środkowa

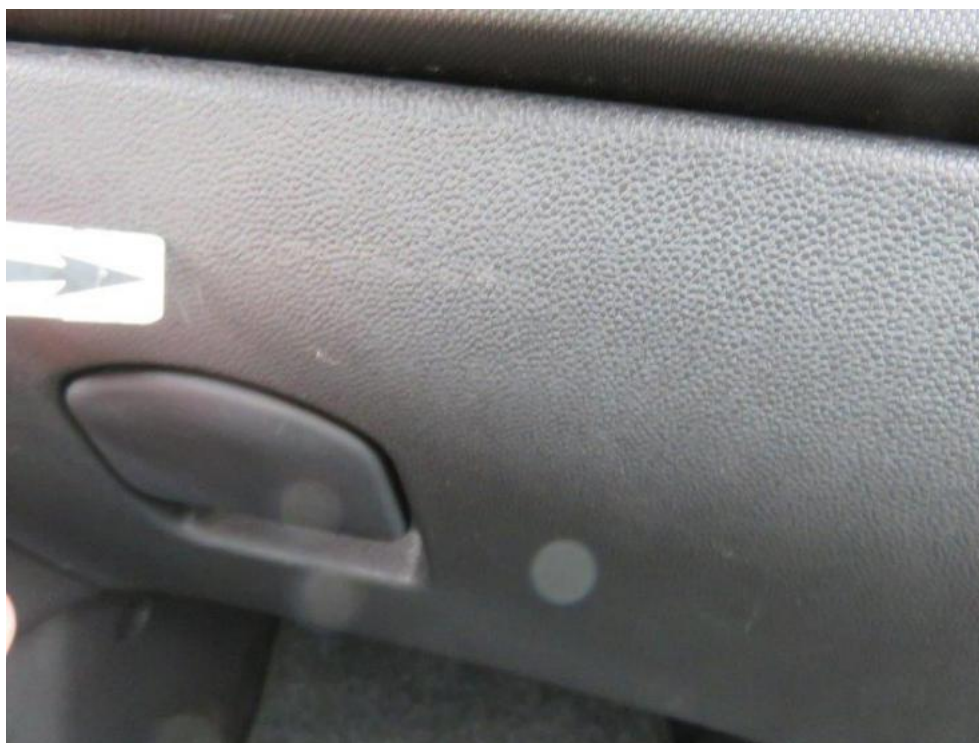
Fot. 19.
pokrywa schowka

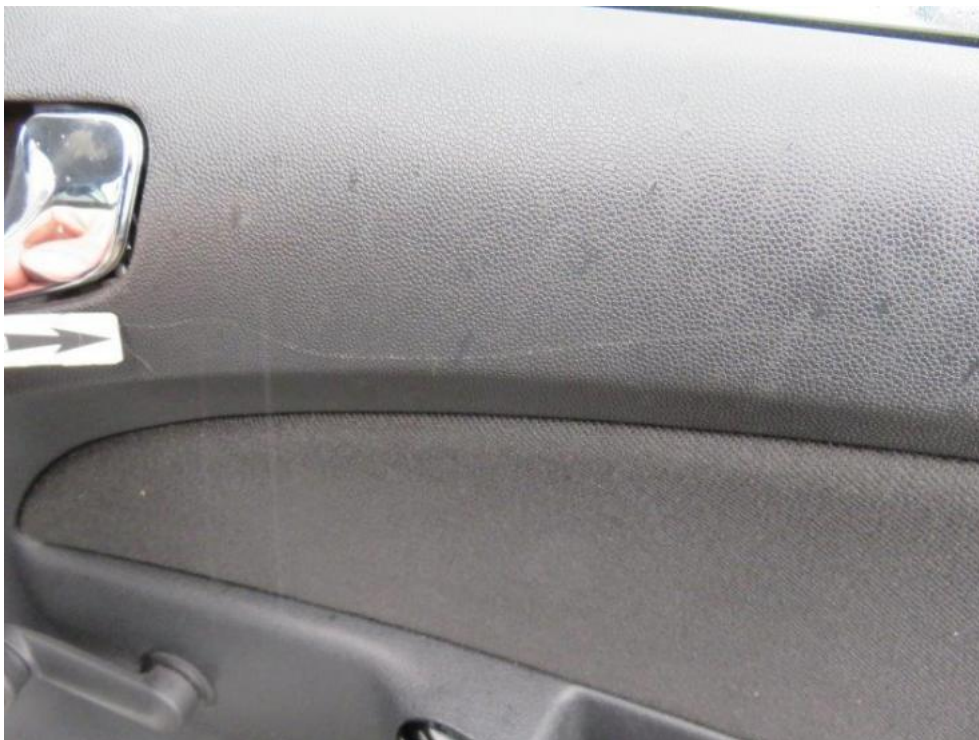
Fot. 23.
tapicerka drzwi tylnych prawych

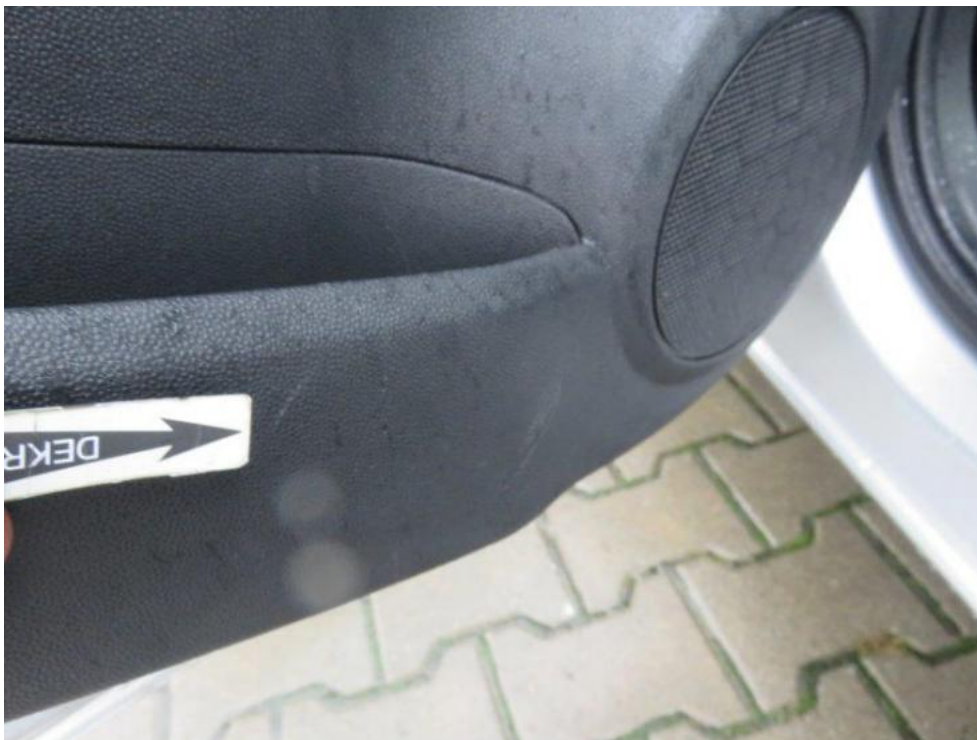
Fot. 25.
tapicerka drzwi tylnych lewych

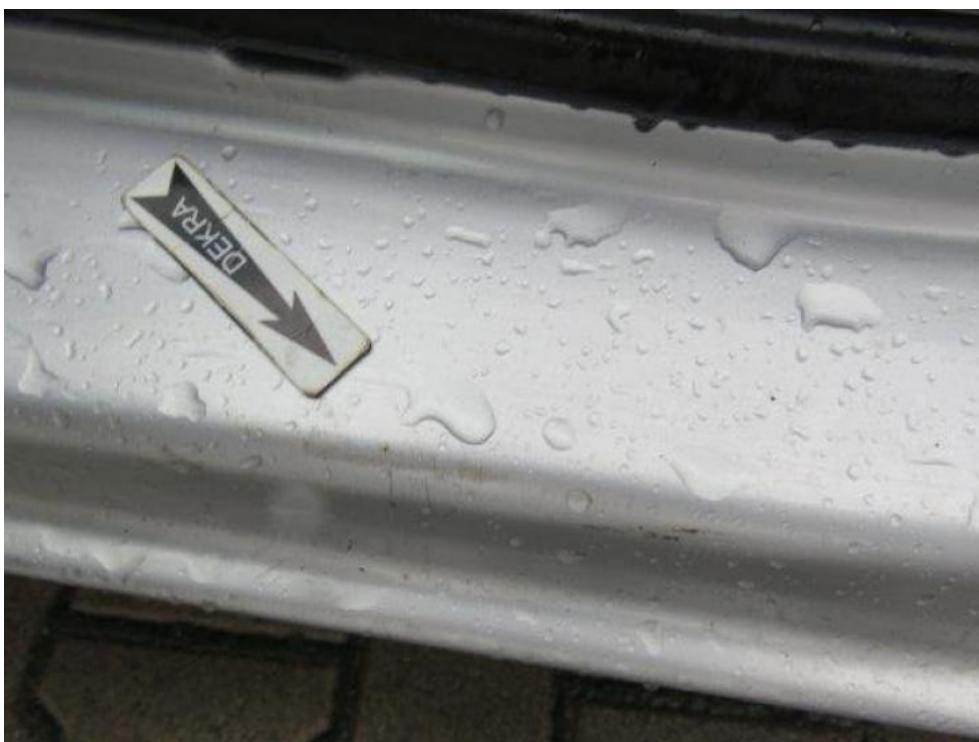
Fot. 28.
próg lewy

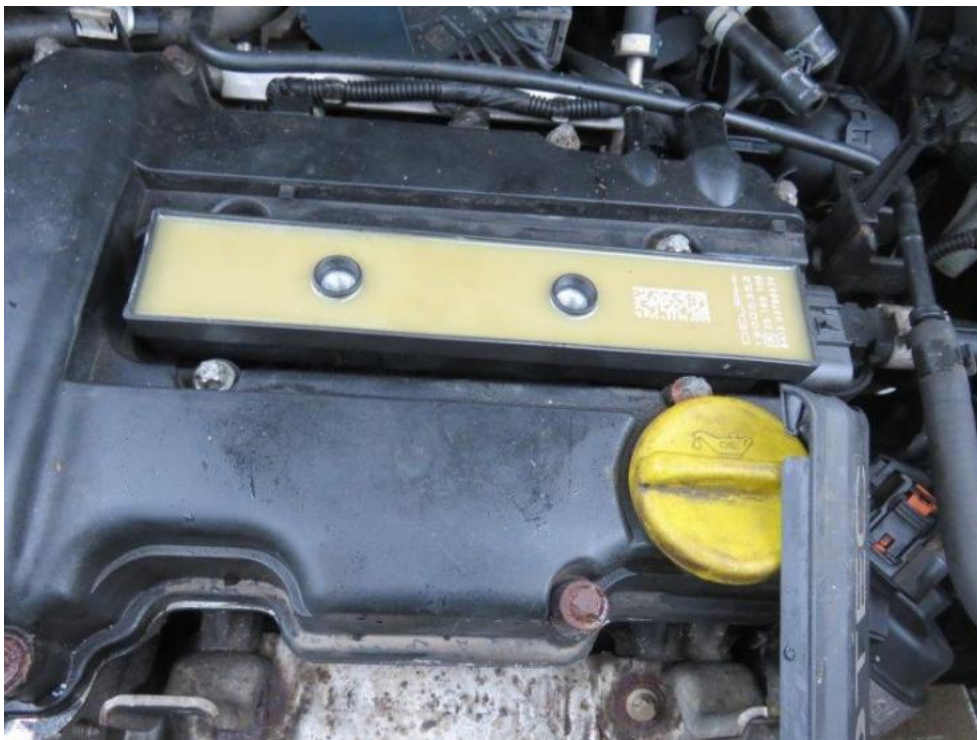
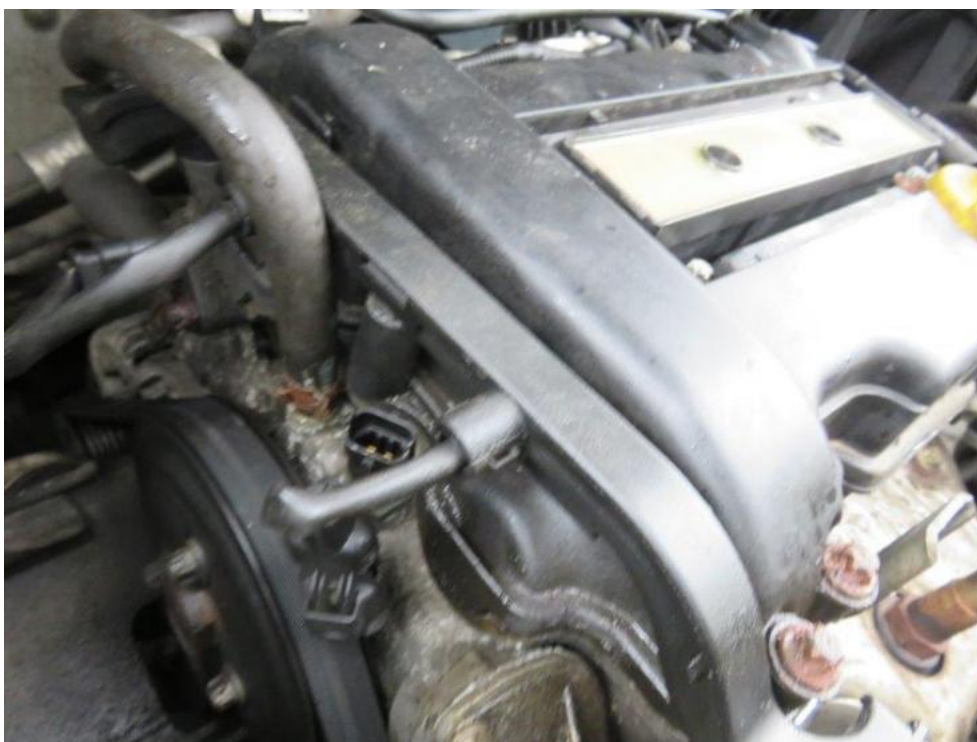
Nazwa elementu	Opis elementu	Rodzaj uszkodzenia	Umiejscowienie / Rozmiar	Uwagi
Silnik				brak możliwości uruchomienia - uszkodzony rozrząd
Klimatyzacja				diagnoza poprawności działania

Jazda próbna/próba ruchowa nie mogła zostać przeprowadzona. Poniżej przedstawiono komentarz: uszkodzony rozrząd - silnik niesprawny

Fot. 29.
silnika

Fot. 30.
silnika

Konieczne naprawy - Silnik niesprawny i diagnoza w ASO układów	-2 500 zł
Ogólny stan techniczny pojazdu (-10,00%)	-1 539 zł
Łącznie inne	-4 039 zł
Wartość pojazdu po korektach innych	13 363 zł

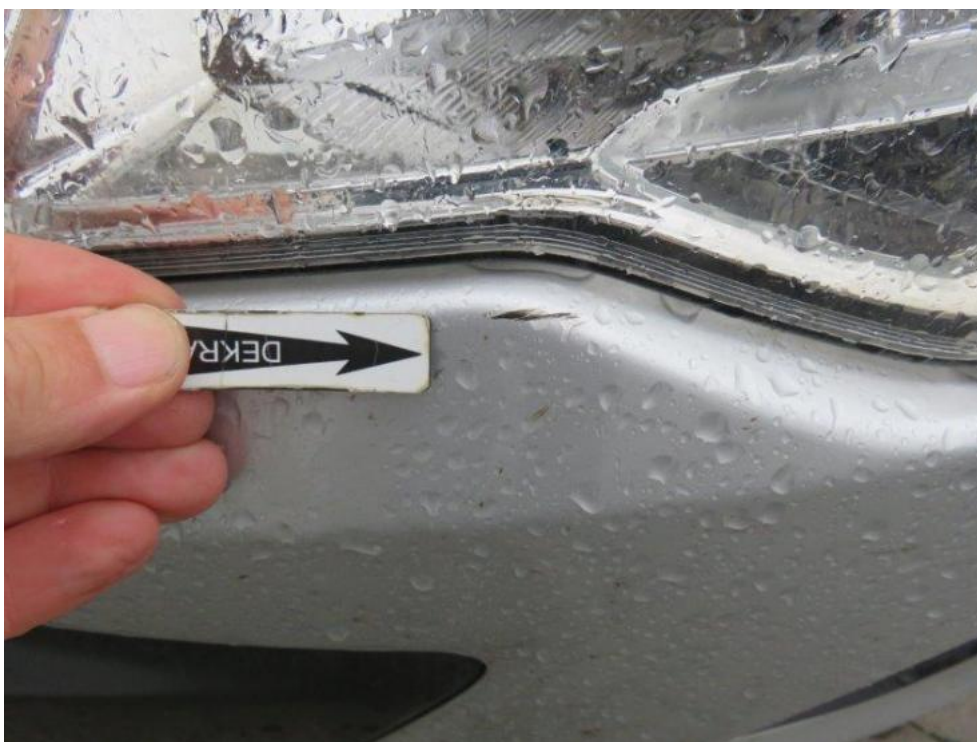
Fot. 32.
zderzak przedni

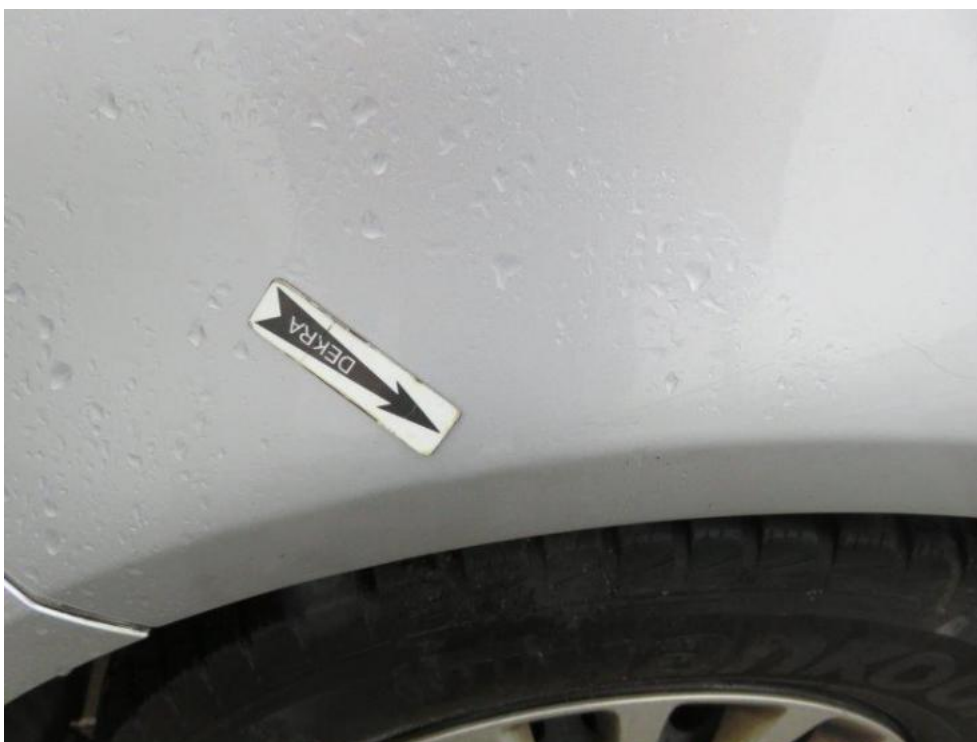
Fot. 34.
błotnik przedni lewy

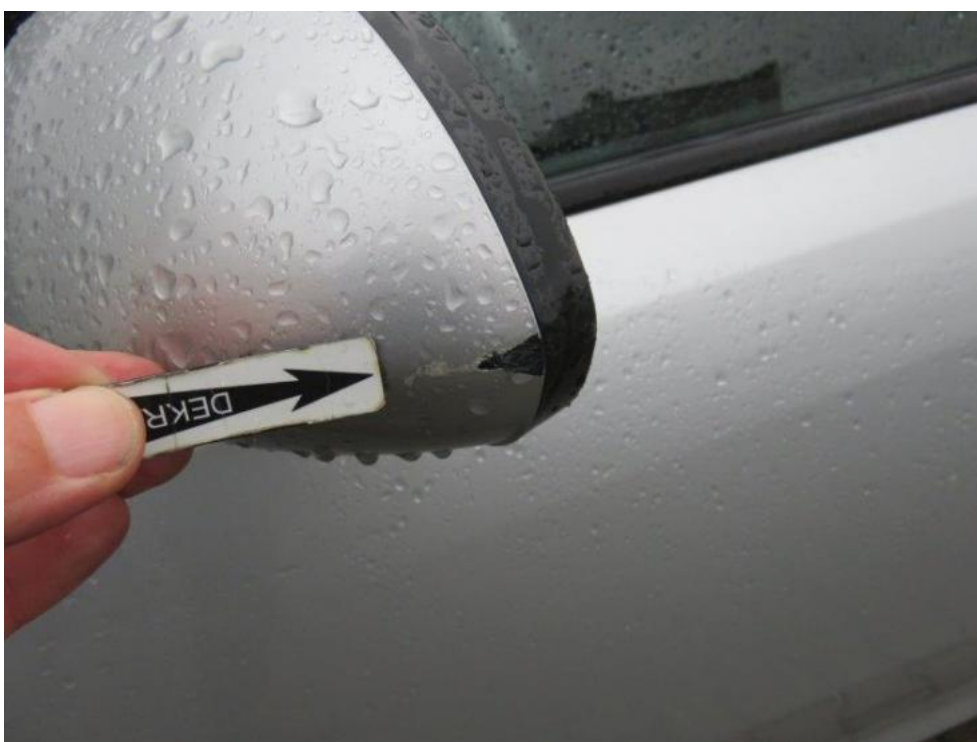
Fot. 36.

lusterko zew. lewe

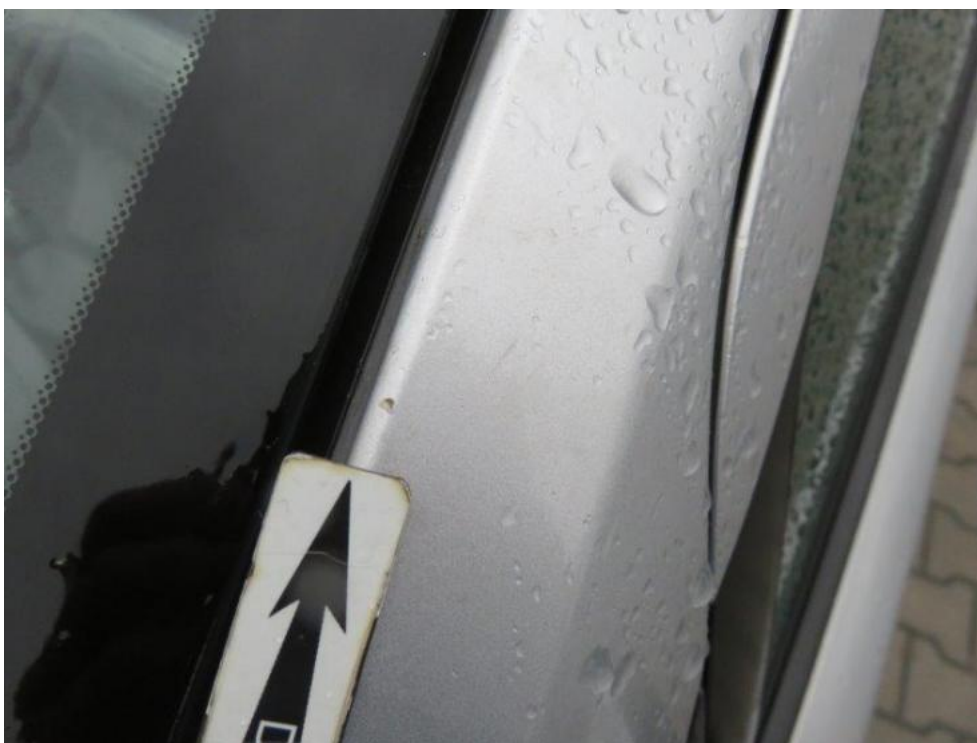
Fot. 37.
słupek przedni lewy

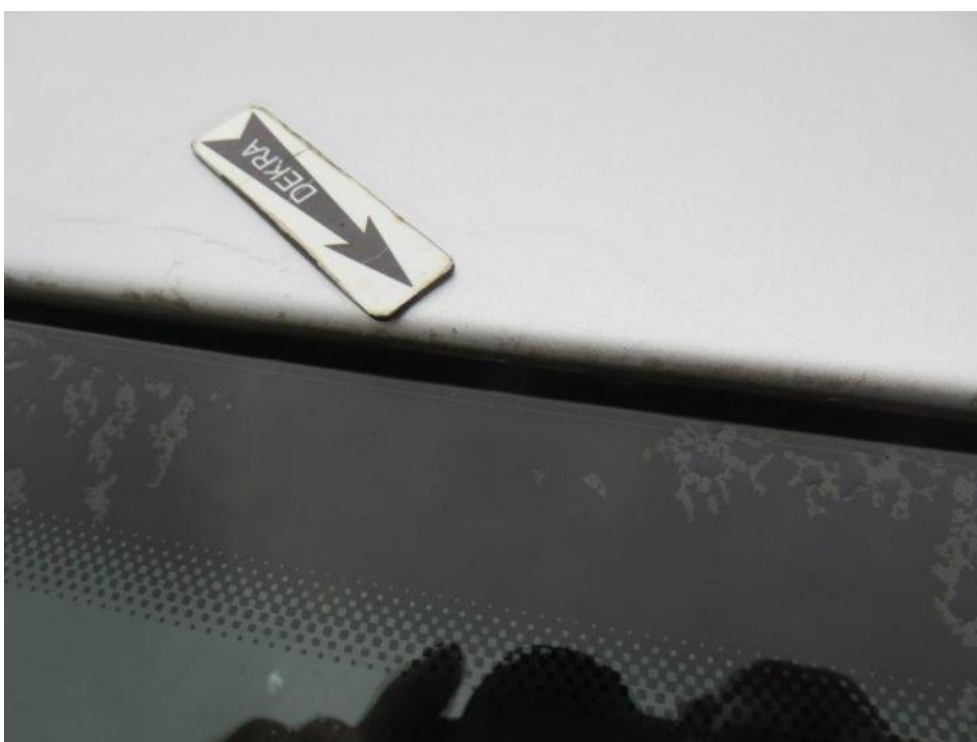
Fot. 38.
dach

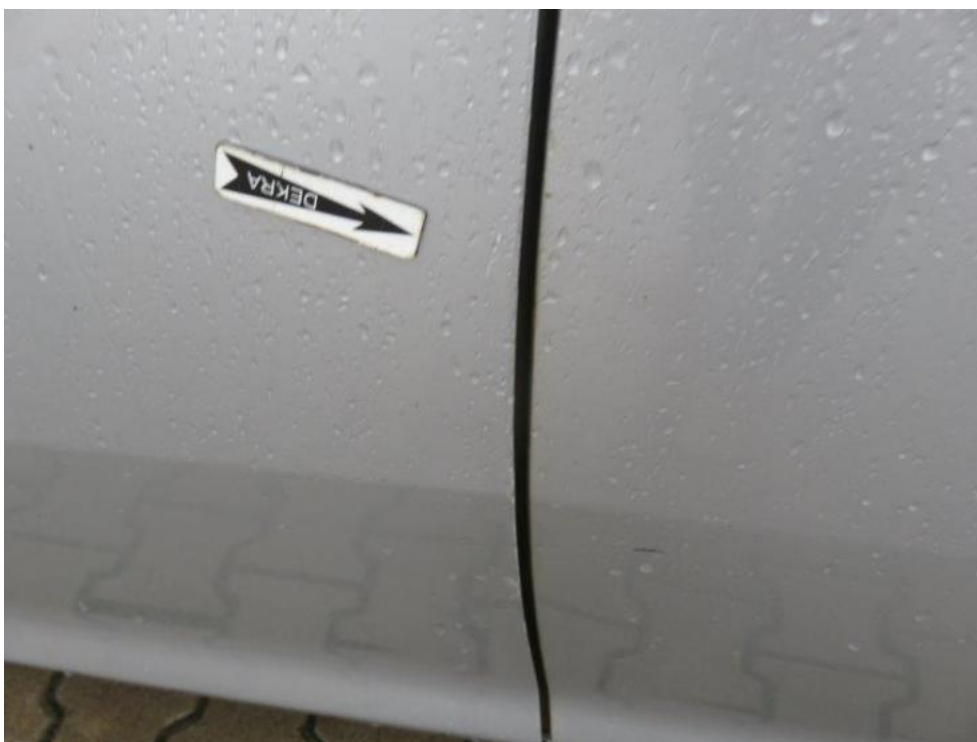
Fot. 40.
drzwi przednie lewe

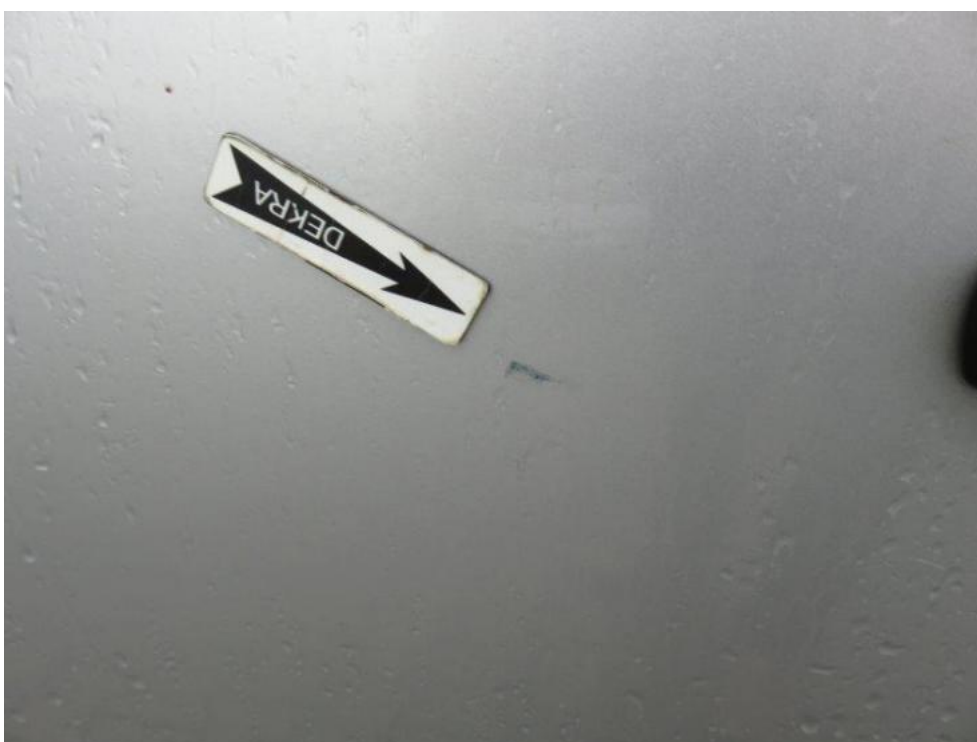
Fot. 42.
drzwi tylne lewe

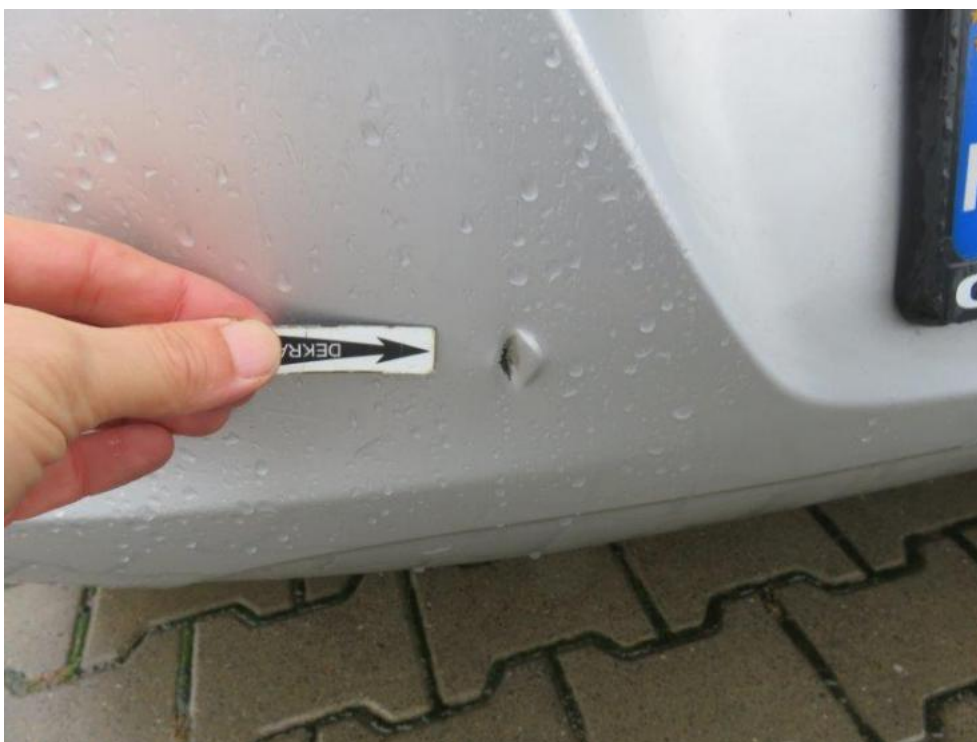
Fot. 50.
zderzak tylny

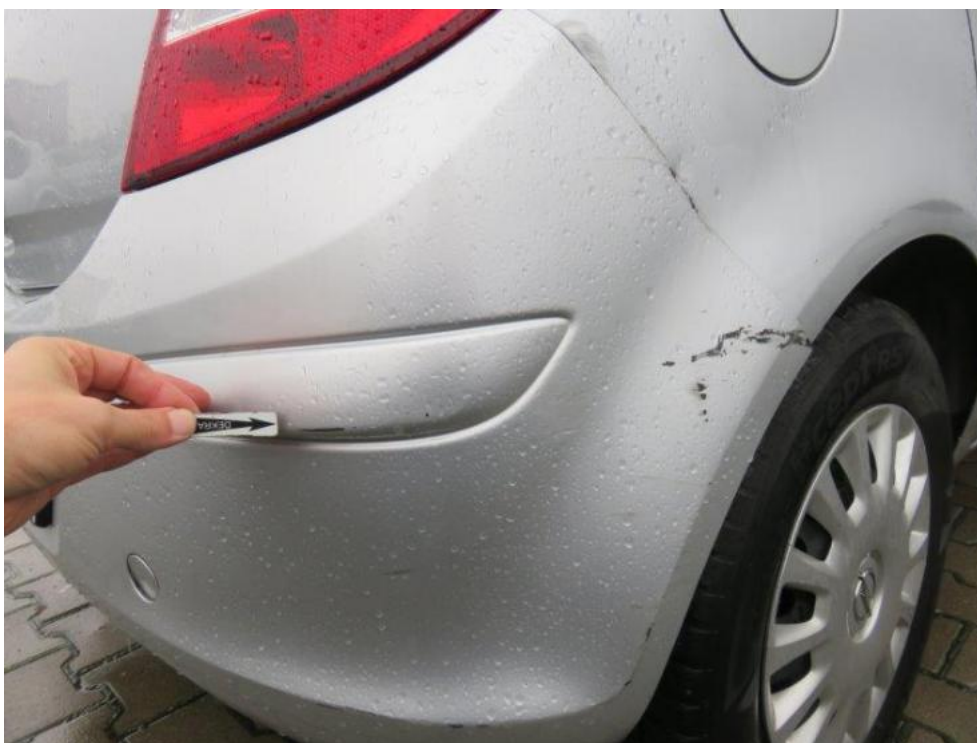
Fot. 51.
zderzak tylny

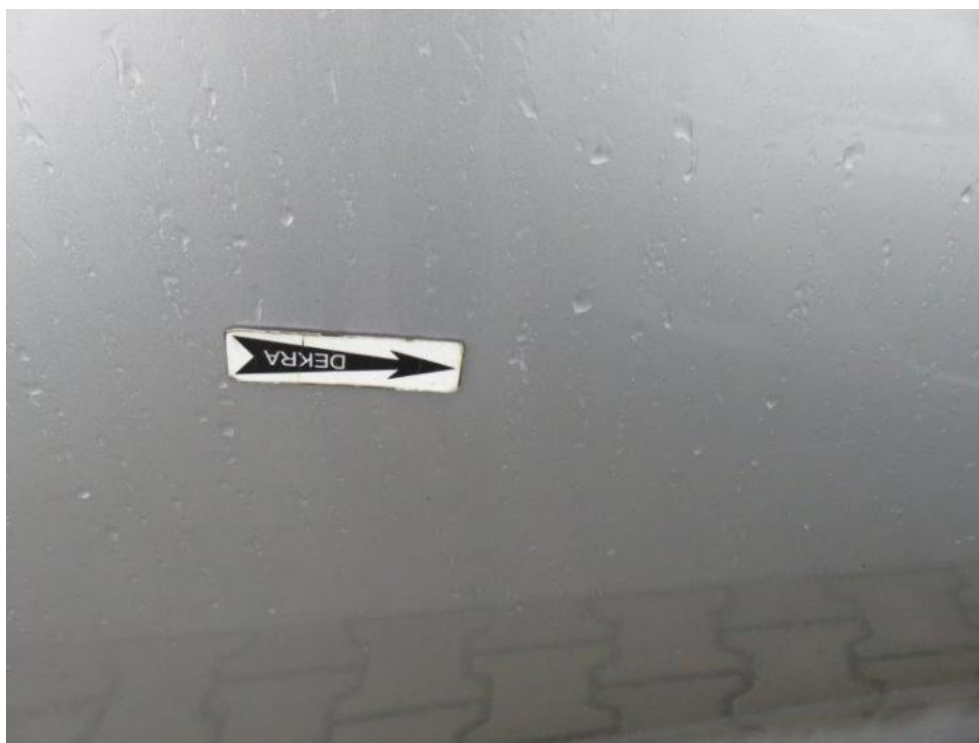
Fot. 55.
drzwi tylne prawe

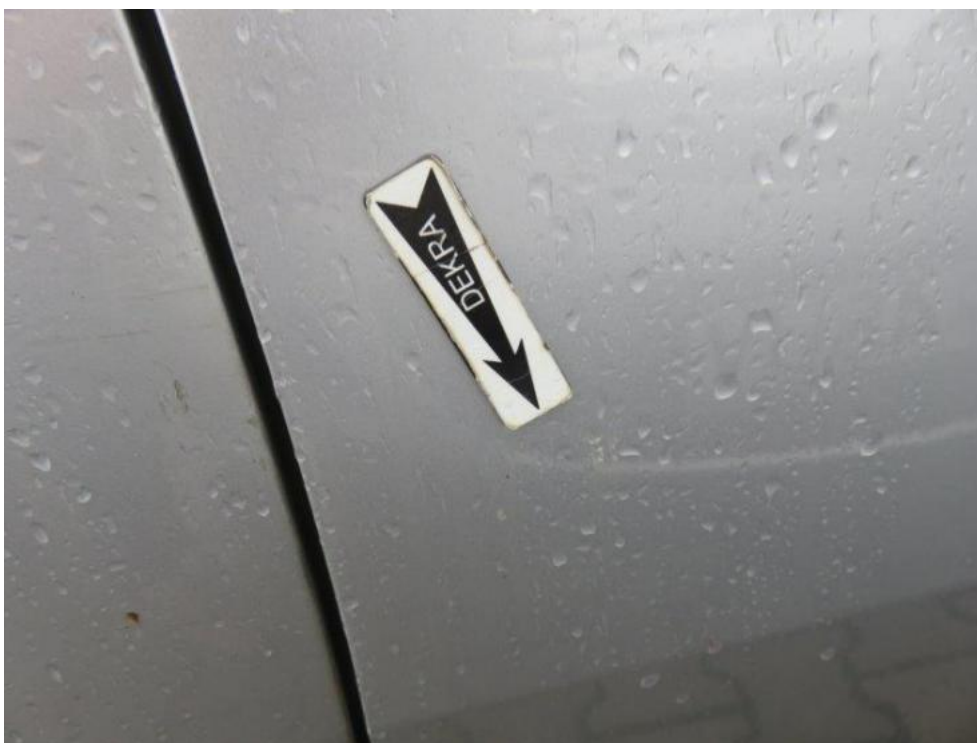
Fot. 57.
drzwi przednie prawe

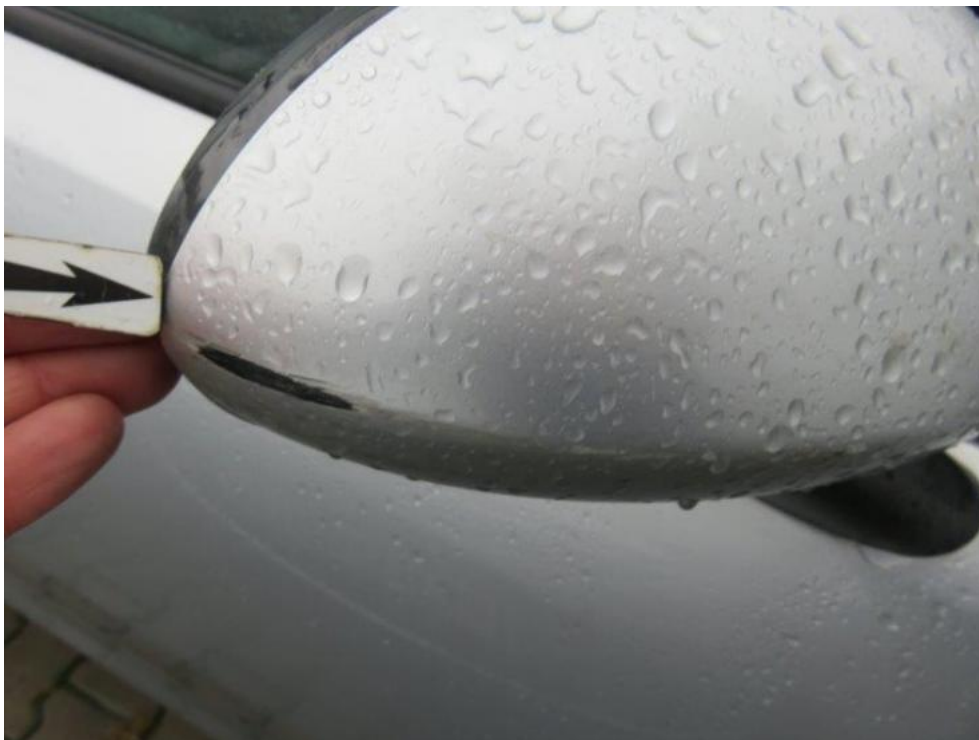
Fot. 61.
lusterko zew. prawe

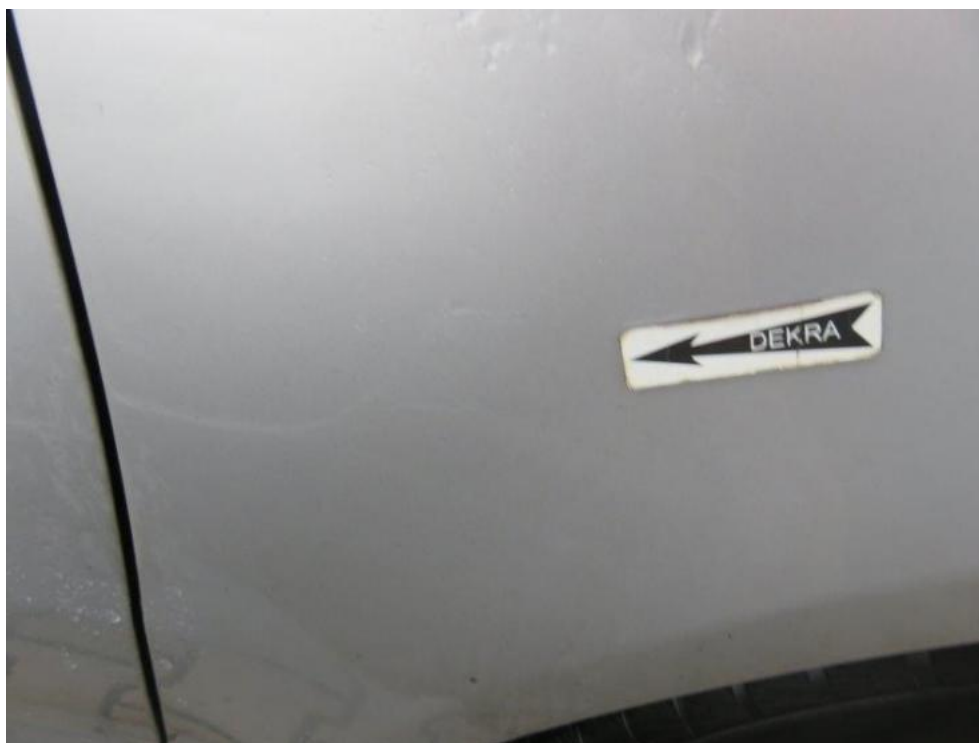
Fot. 63.
błotnik przedni prawy

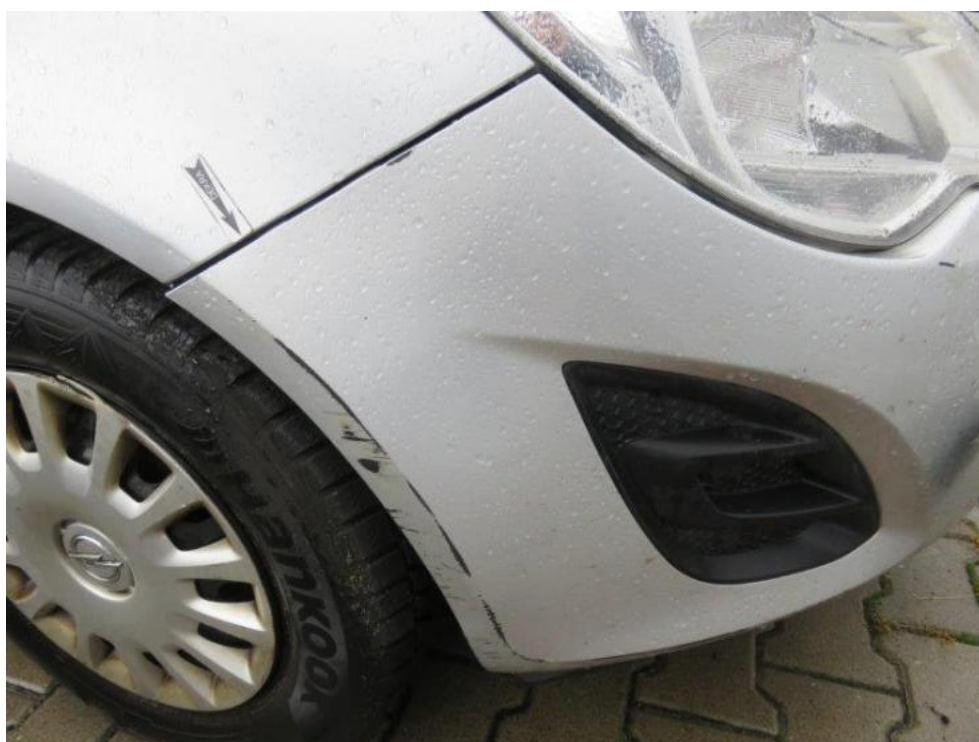
Fot. 64.
zderzak przedni

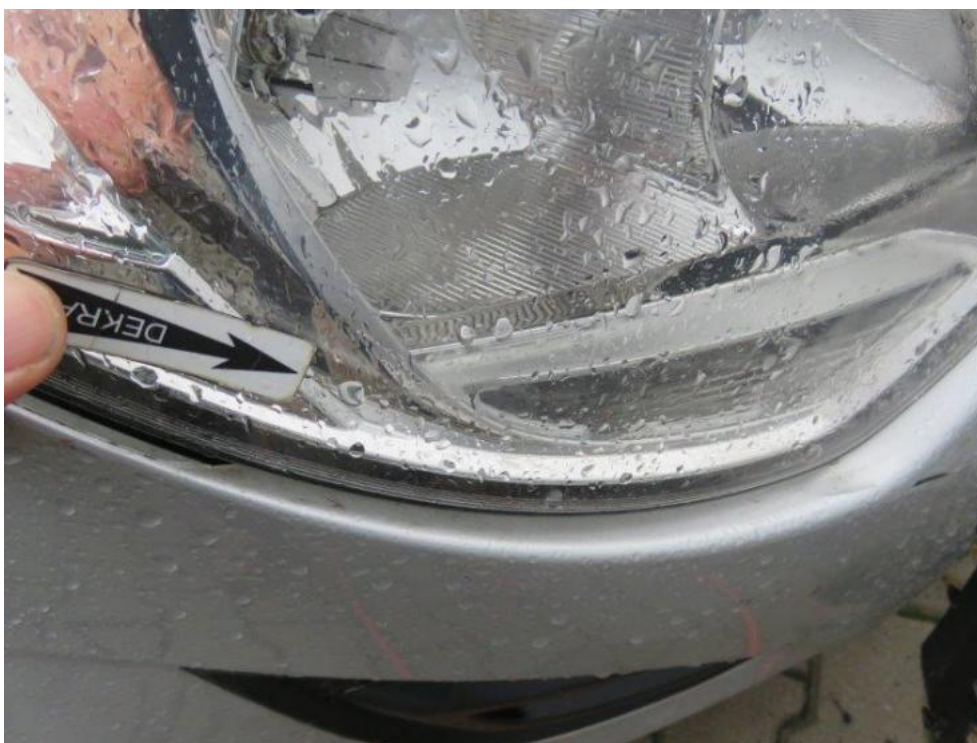
Fot. 65.
reflektor prawy

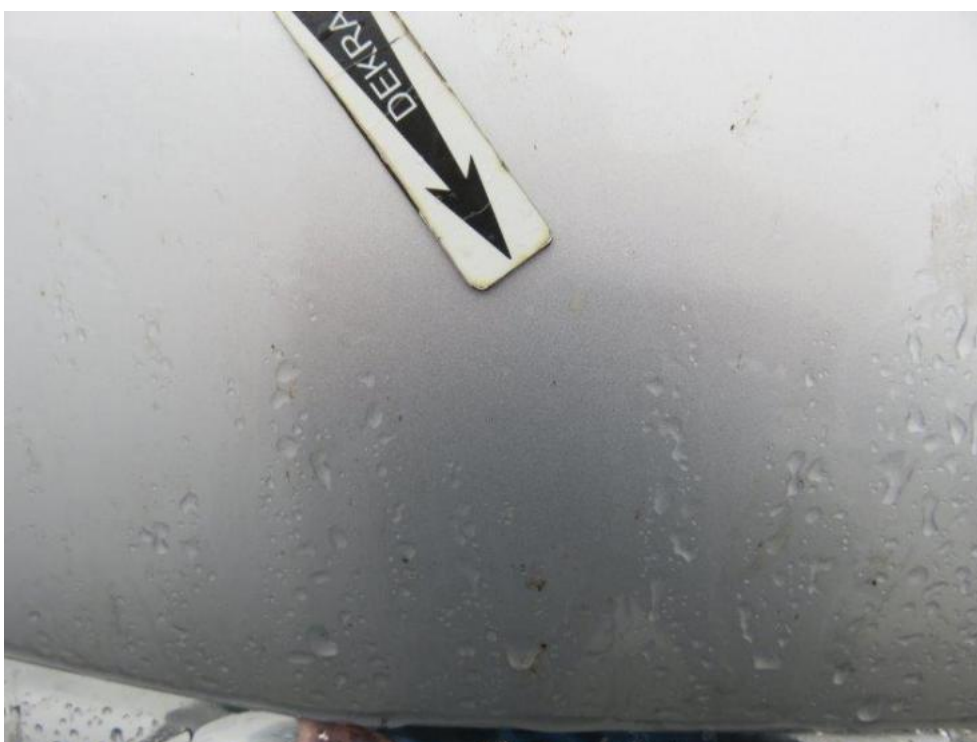
Fot. 66.
pokrywa komory silnika

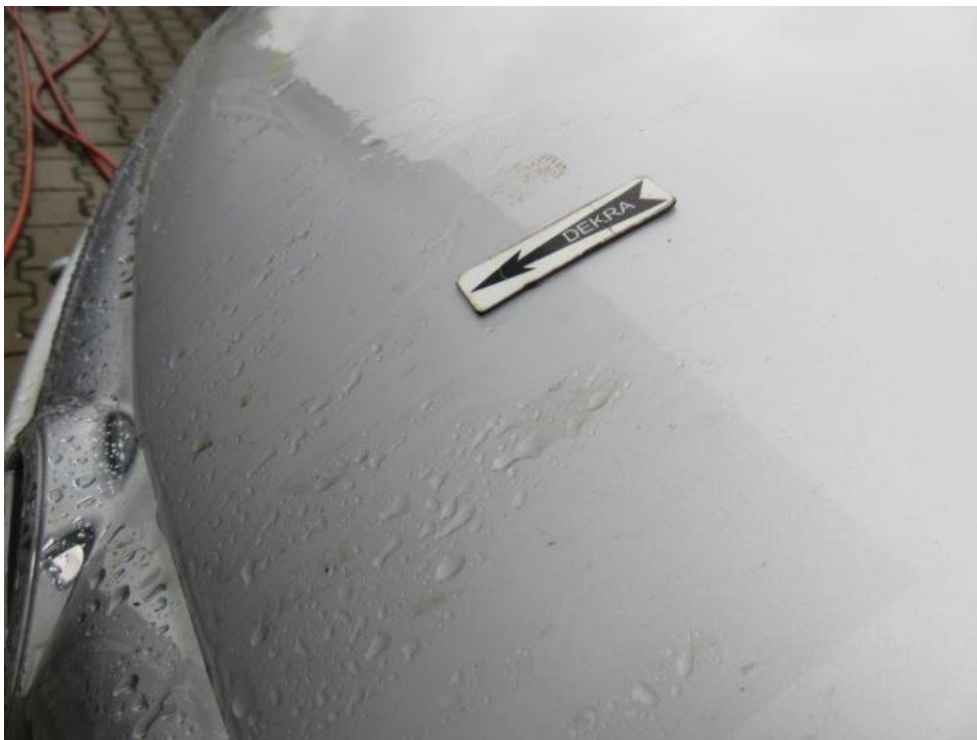
Fot. 67.
pokrywa komory silnika
