Ekspertyza techniczna

Wycena wartości pojazdu
BZR(W)--WPO(S), WP

samochody osobowe
PEUGEOT
301 12-, 301 1.6 HDi Allure

PO 3E215
VF3DD9HP0EJ669375

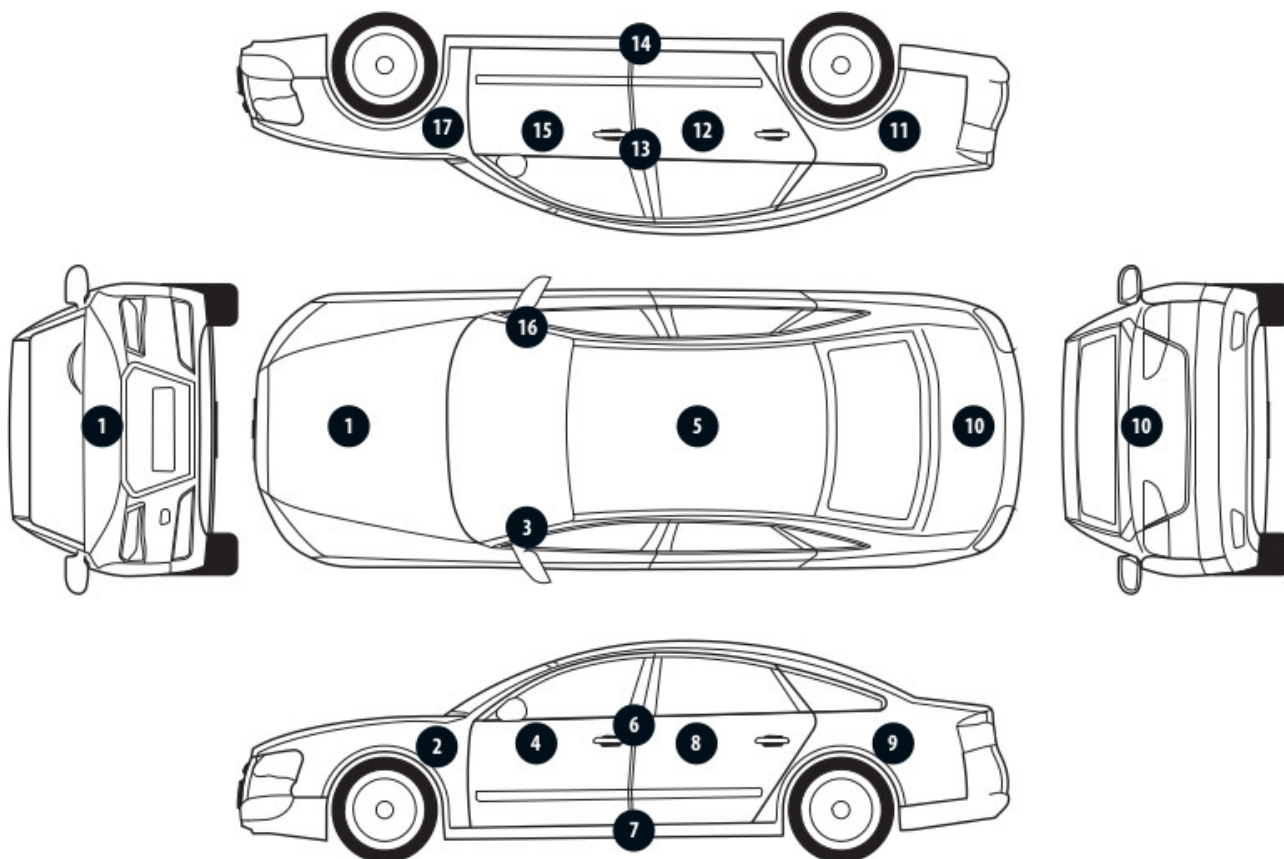
Pomiar grubości powłoki lakierowej poj.

| Nr punktu kontroli | Kontrolowany element | Zmierzony przedział grubości powłoki lakierowej [µm] |
|---|---|--|
| 12 | Drzwi tylne prawe | 90 - 205 |

Tak. Patrz zmierzony zakres grubości powłoki lakierowej na wybranych elementach.

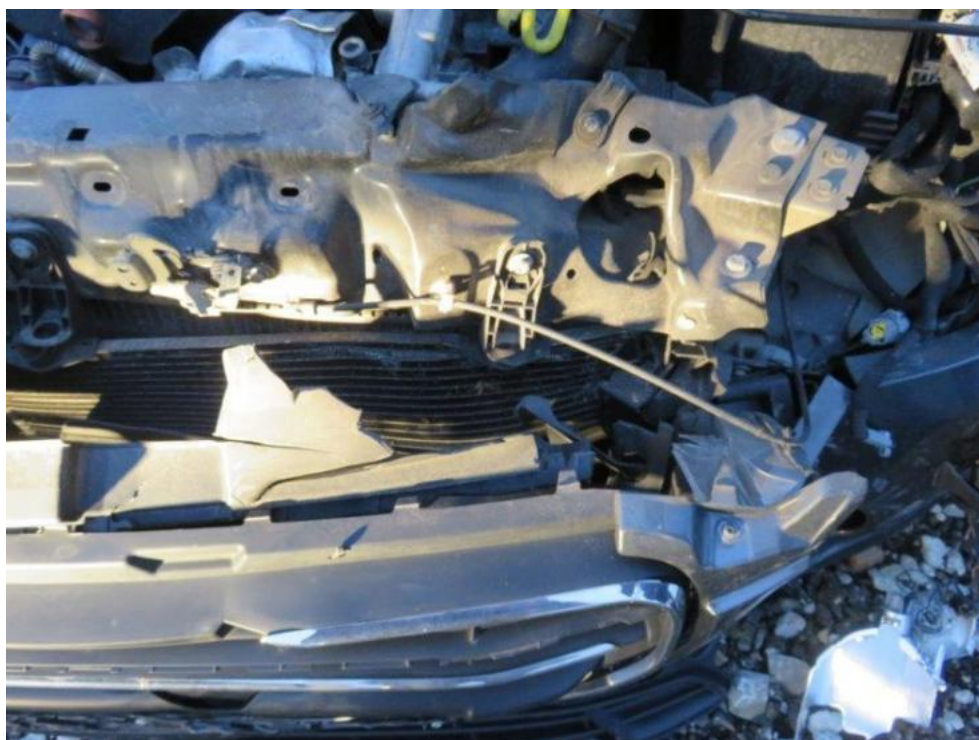
| Nazwa elementu | Opis elementu | Rodzaj uszkodzenia | Umiejscowienie / Rozmiar | Uwagi |
|---|---|---|---|---|
| Reflektor | lew. | | | brak |
| Wzmocnienie czołowe | | rozerwanie | | |

Fot. 12.
reflektor lewy i wzmocnienie czołowe

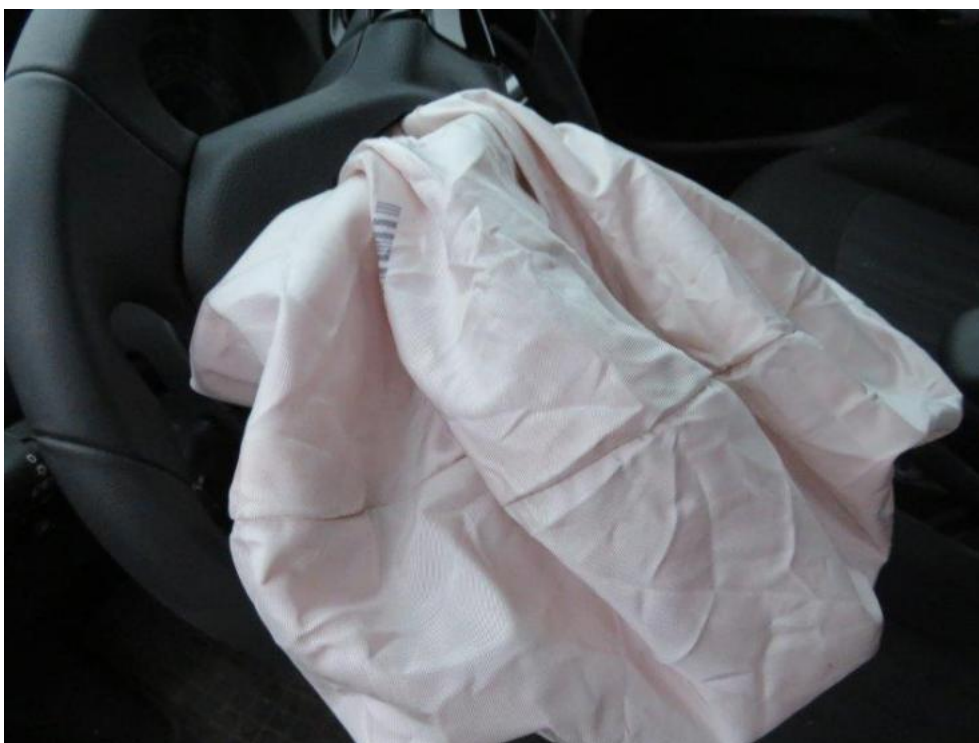
| Poduszka powietrza | przed. l. | | | po wypełnieniu |

Fot. 13.
poduszka powietrza kierowcy

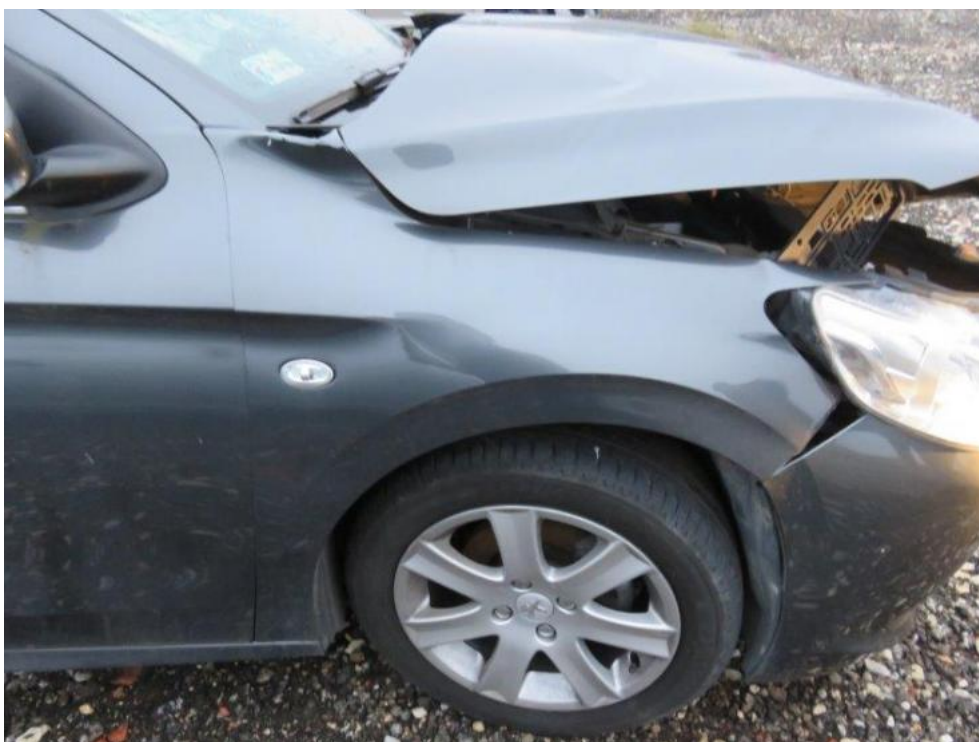
| Nazwa elementu | Opis elementu | Rodzaj uszkodzenia | Umiejscowienie / Rozmiar | Uwagi |
|---|---|---|---|---|
| Błotnik | przed. l. | wgniecenie/nia | | |

Fot. 14.
błotnik PL

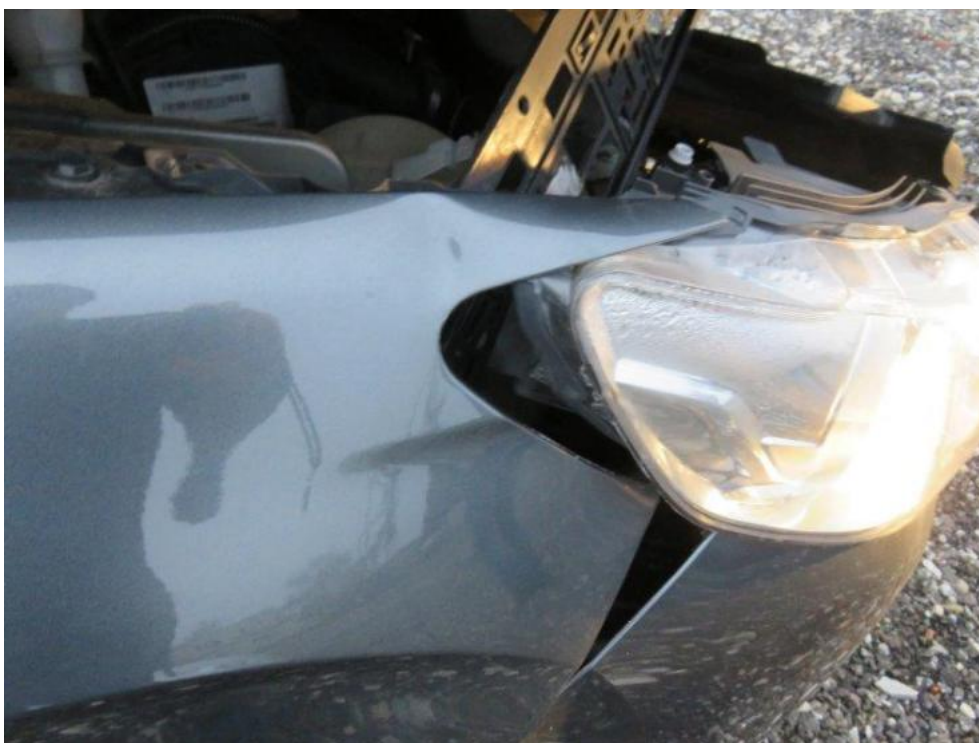
| Nazwa elementu | Opis elementu | Rodzaj uszkodzenia | Umiejscowienie / Rozmiar | Uwagi |
|---|---|---|---|---|
| Błotnik | przed. p. | wgniecenie/nia | | |

| Nazwa elementu | Opis elementu | Rodzaj uszkodzenia | Umiejscowienie / Rozmiar | Uwagi |
|---|---|---|---|---|
| Reflektor | praw. | pęknięcie | | |

Fot. 15.
Błotnik i reflektor prawy

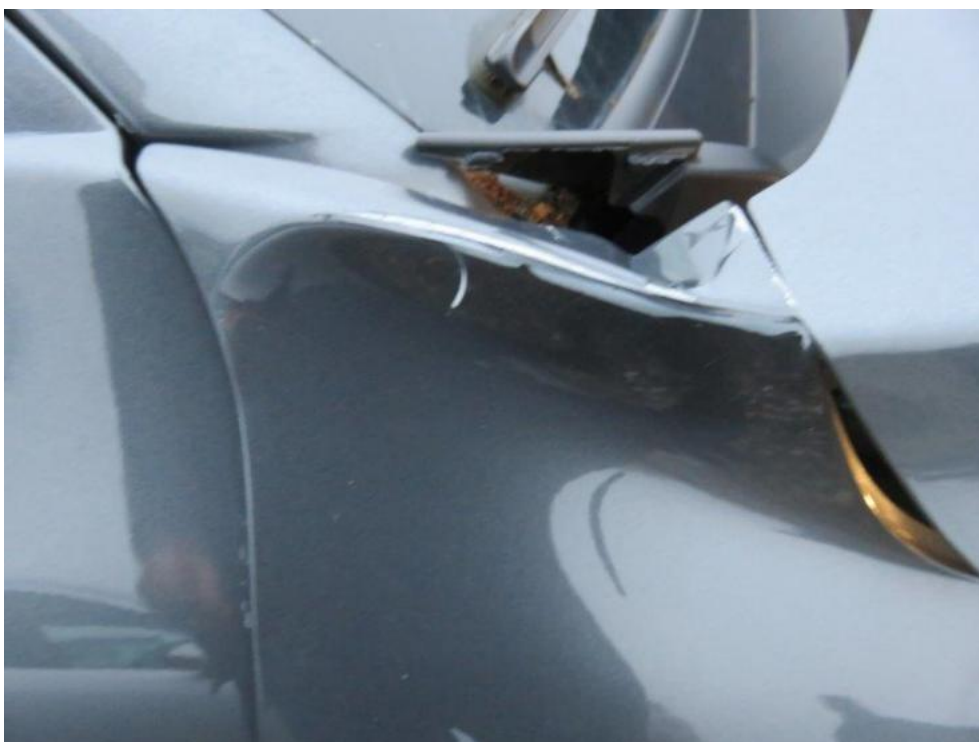
Fot. 16.
błotnik PR

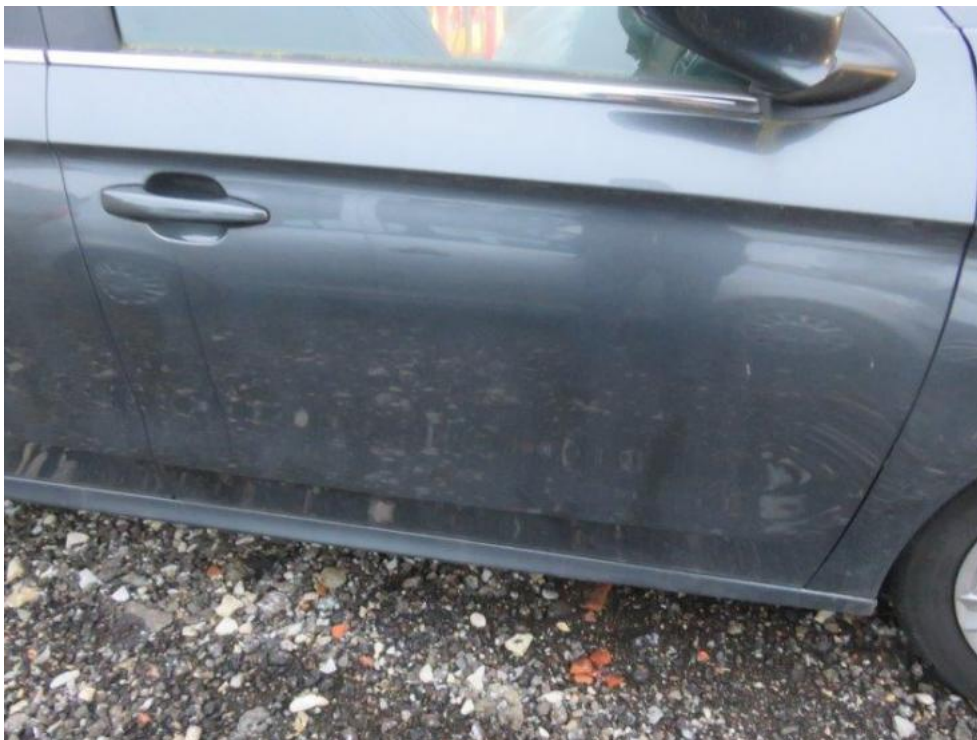
| Nazwa elementu | Opis elementu | Rodzaj uszkodzenia | Umiejscowienie / Rozmiar | Uwagi |
|---|---|---|---|---|
| Drzwi | przed. p. | zarysowanie | | |
| Drzwi | przed. p. | wgniecenie/nia | | |

Fot. 17.
drzwi PR

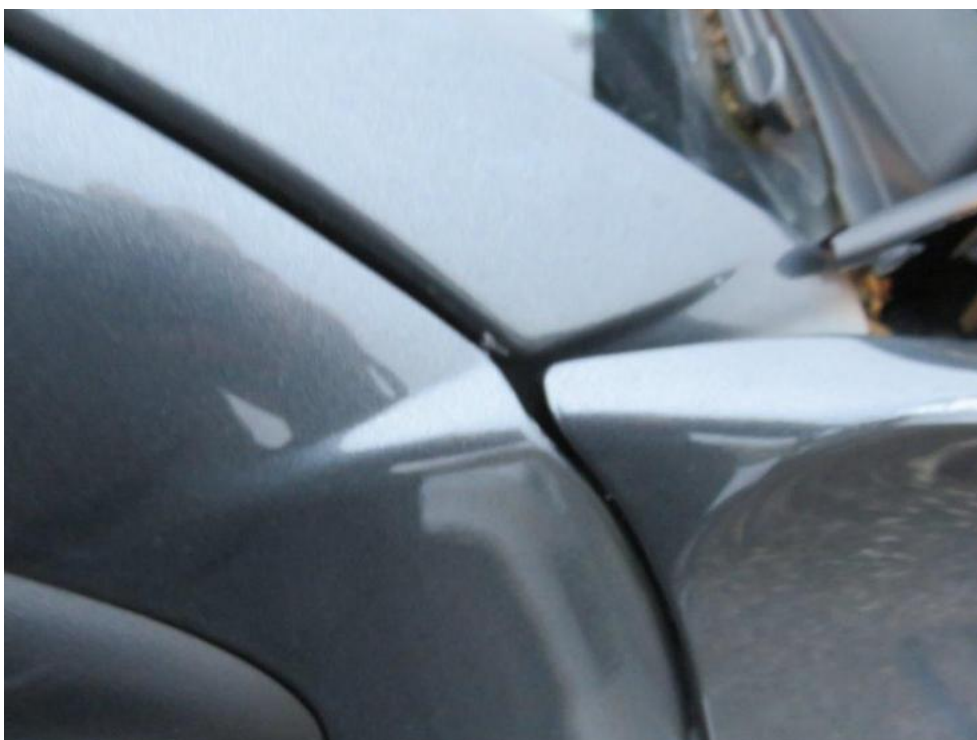
| Nazwa elementu | Opis elementu | Rodzaj uszkodzenia | Umiejscowienie / Rozmiar | Uwagi |
|---|---|---|---|---|
| Słupek | przed. p. | zarysowanie | | |

Fot. 18.
słupek PR

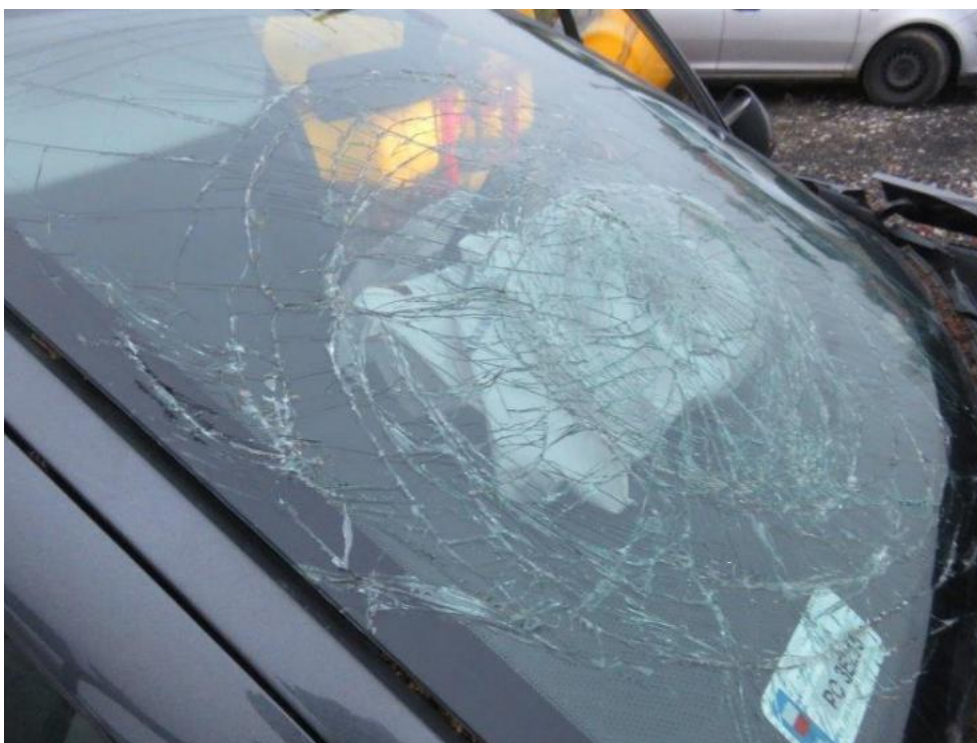
| Nazwa elementu | Opis elementu | Rodzaj uszkodzenia | Umiejscowienie / Rozmiar | Uwagi |
|---|---|---|---|---|
| Szyba | czołow. | pęknięcie | | |

Fot. 19.
szyba czołowa

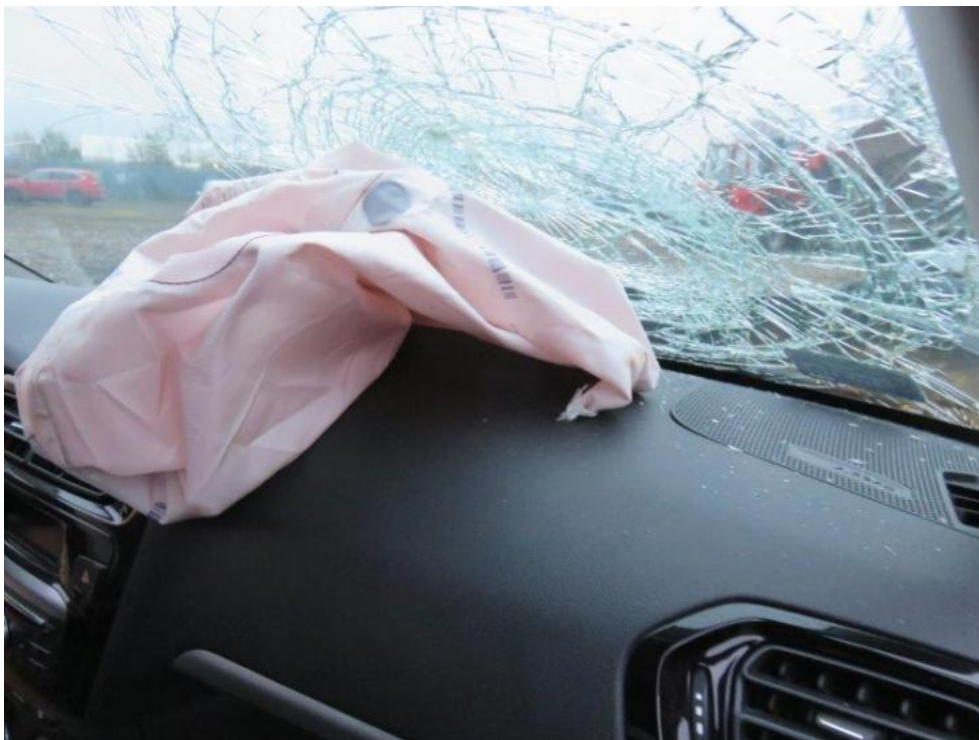
| Nazwa elementu | Opis elementu | Rodzaj uszkodzenia | Umiejscowienie / Rozmiar | Uwagi |
|---|---|---|---|---|
| Deska rozdzielcza | | rozerwanie | | |

| Poduszka powietrza | przed. p. | | | po wypełnieniu |

Fot. 21.
deska rozdzielcza i poduszka powietrza pasażera

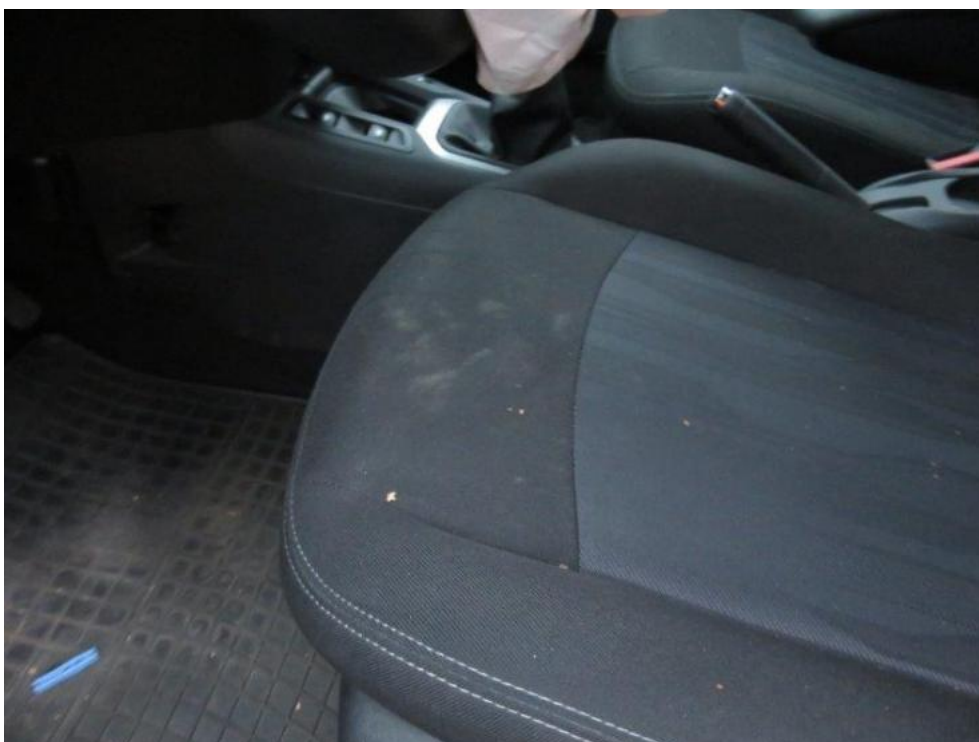
| Nazwa elementu | Opis elementu | Rodzaj uszkodzenia | Umiejscowienie / Rozmiar | Uwagi |
|---|---|---|---|---|
| Fotel | przed. l. | ślady zużycia mat. | | |

Fot. 22.
fotel kierowcy

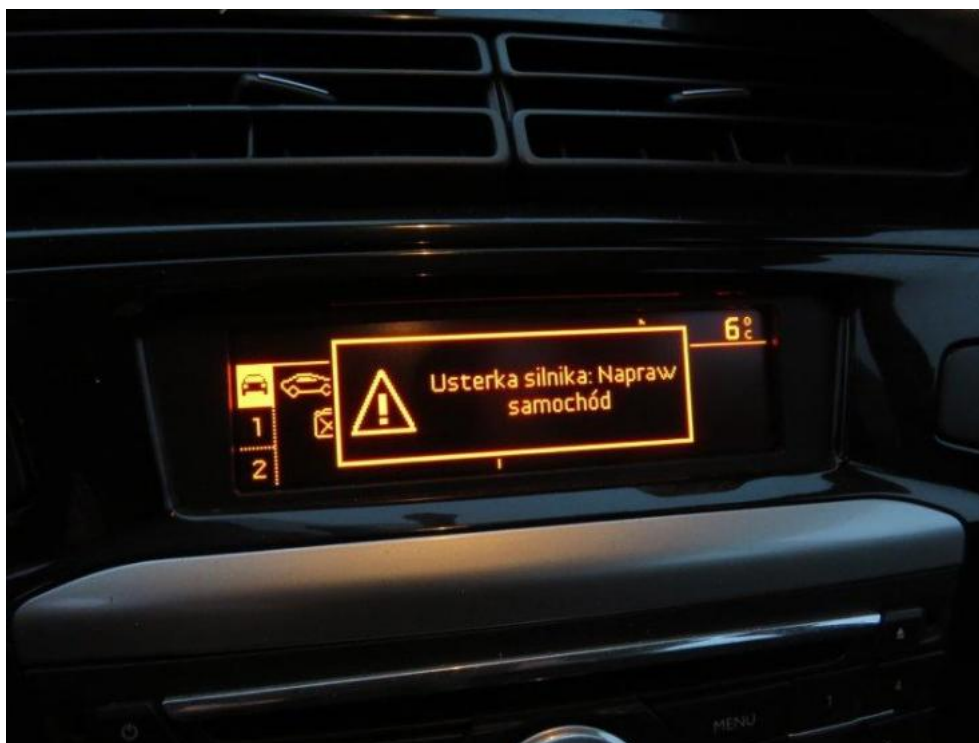
| Nazwa elementu | Opis elementu | Rodzaj uszkodzenia | Umiejscowienie / Rozmiar | Uwagi |
|---|---|---|---|---|
| Silnik | | błąd układu (sygnalizacja usterki) | | |

Fot. 23.
informacja o uszkodzeniu silnika

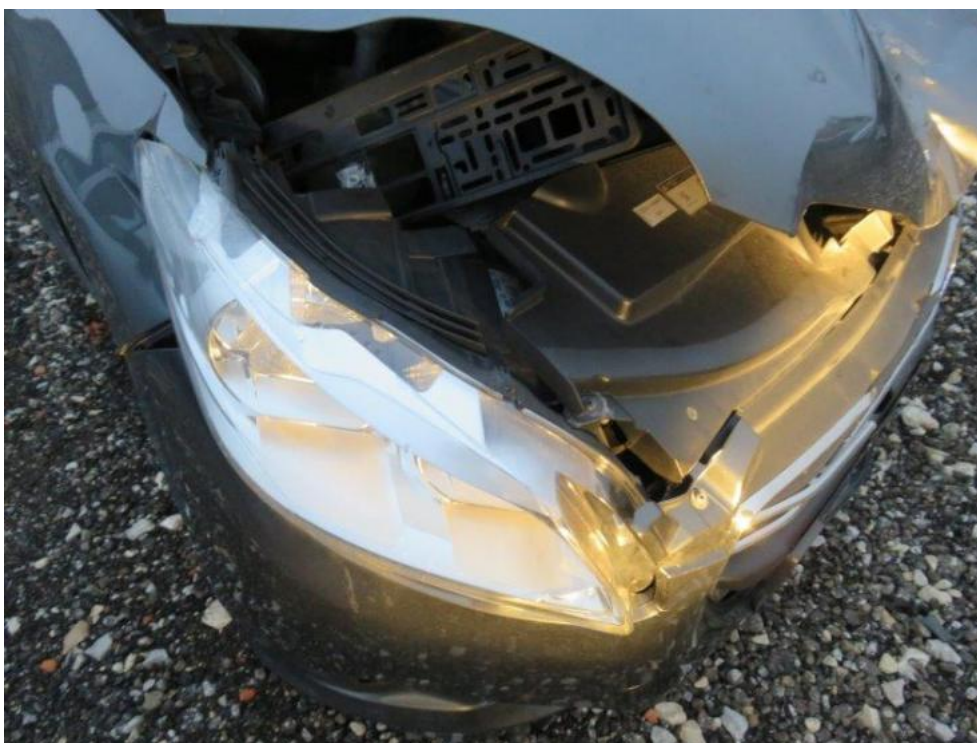
Fot. 25.
reflektor prawy

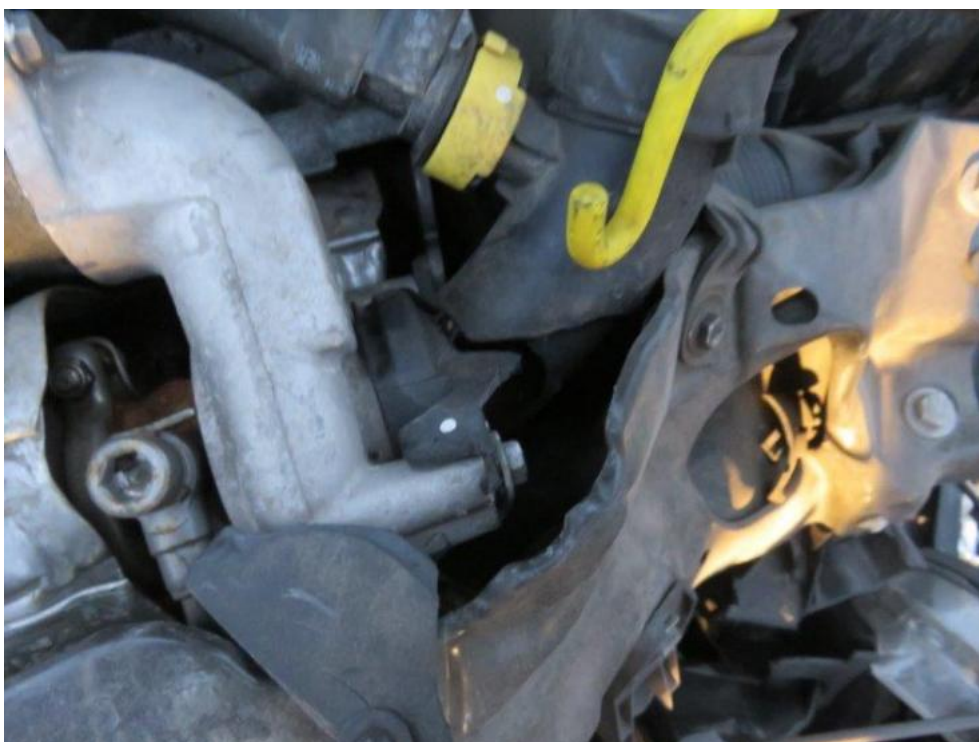
| Nazwa elementu | Opis elementu | Rodzaj uszkodzenia | Umiejscowienie / Rozmiar | Uwagi |
|---|---|---|---|---|
| Wlot powietrza | | pęknięcie obudowy | | |

Fot. 28.
wlot powietrza

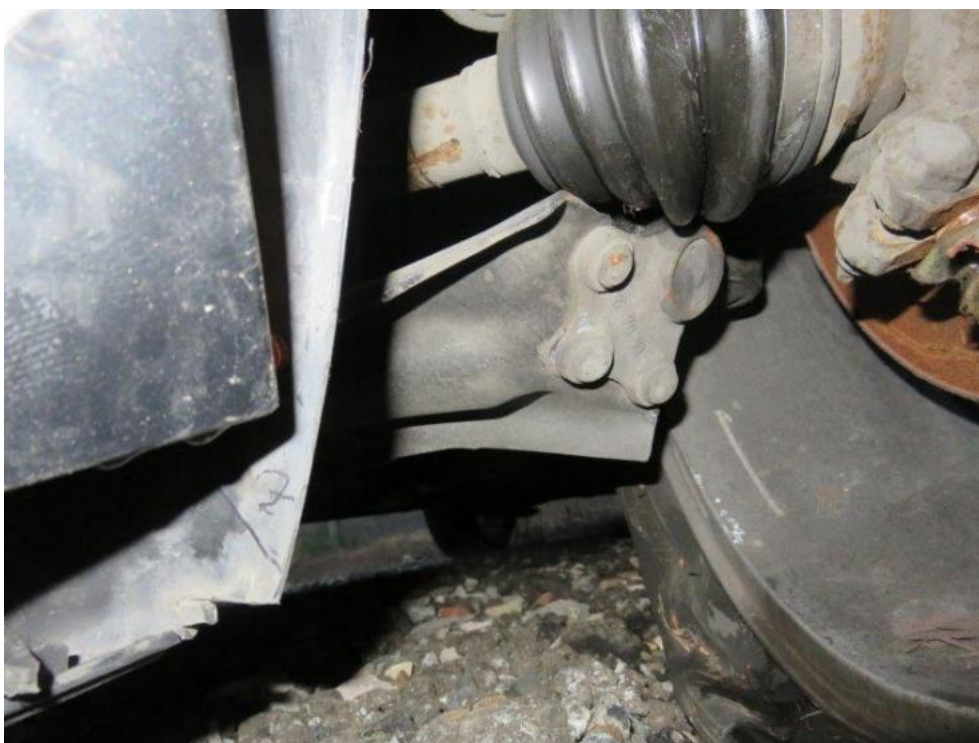
Fot. 31.
zawieszenie przednie lewe

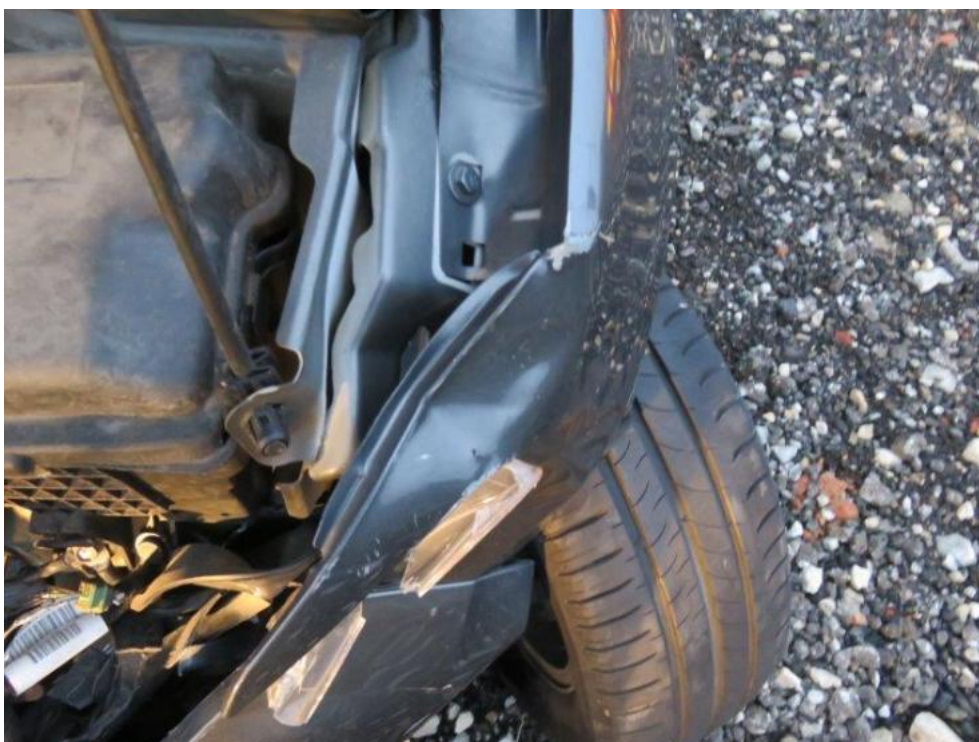
Fot. 32.
błotnik PL

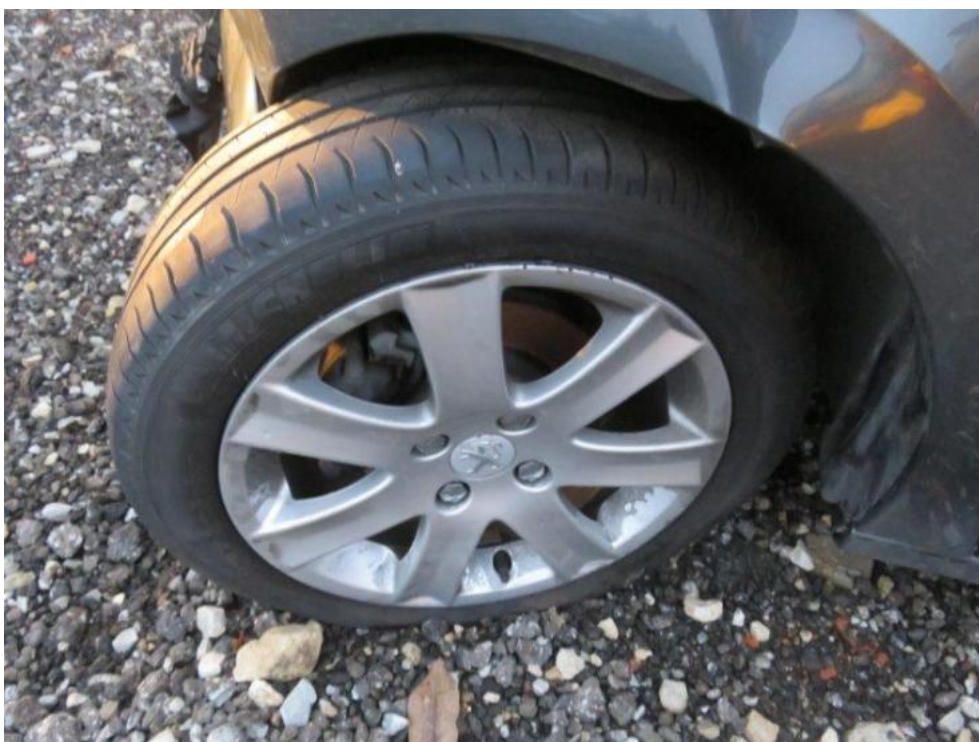
| Nazwa elementu | Opis elementu | Rodzaj uszkodzenia | Umiejscowienie / Rozmiar | Uwagi |
|---|---|---|---|---|
| Tarcza koła | przed. l. | odkształcenie | | |
| Opona koła | przed. l. | odkształcenie | | |

Fot. 34.
koło PL

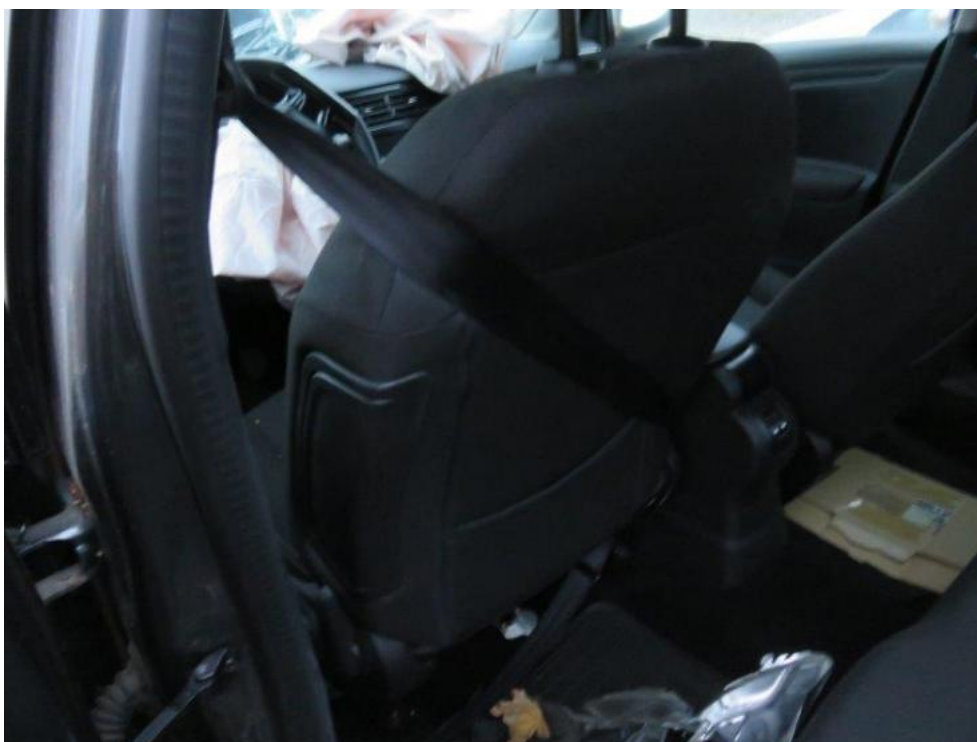
| Pas bezpieczeństwa | przed. l. | | | zablokowany |

Fot. 36.
pas bezpieczeństwa kierowcy

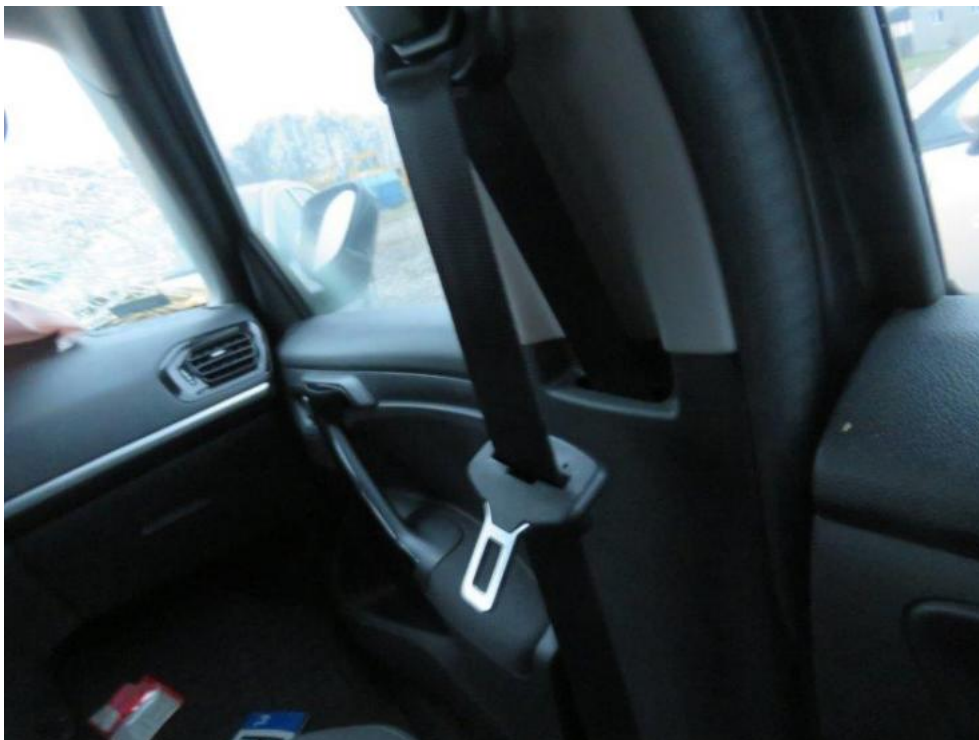
| Pas bezpieczeństwa | przed. p. | | | zablokowany |

Fot. 37.
pas bezpieczeństwa pasażera
