Ekspertyza techniczna

Zakres ekspertyzy Kod ekspertyzy	Wycena wartości pojazdu BZR(W)--WPO(S)-3, WP
Nr zlecenia DEKRA Nr szkody / zlec. zew. Data zlecenia	BZLeasingC/CENTA/11170/17/02/21 BWB/00016/2013 21-02-2017
Zleceniodawca	Arkadiusz Cenkiem Centa
Grupa obiektów (Eurotax) Producent Model/typ/wersja	samochody osobowe OPEL Astra III Classic Hatchback 09-13, Astra III 1.6 EU5
Nr rejestracyjny VIN	PO 559VN W0L0AHL48D2037880
Data oględzin Miejsce oględzin	2017-02-21 WIELKOPOLSKIE, 62-081 Przeźmierowo, Przeźmierowo, Kamienna 23

Grupa obiektów (Eurotax) Kod EC (Eurotax)	samochody osobowe 0088611
Producent Model Typ/wersja	OPEL Astra III Classic Hatchback 09-13 Astra III 1.6 EU5
Rodzaj nadwozia Liczba drzwi/liczba miejsc	hatchback 5/5
Masa własna [kg] Dopuszczalna masa całkowita [kg] Rozstaw osi 1/2	1203 1765 2614
Rodzaj silnika Układ oczyszczania spalin Pojemność silnika [ccm] Moc silnika [KM/kW] Skrzynia biegów	z zapłonem iskrowym katalizator trójdrożny 1598 115/85 M 5-biegowa
Nr rejestracyjny VIN	PO 559VN W0L0AHL48D2037880
Data 1. rejestracji Data nast. bad. techn. Rok produkcji	11-01-2013 04-02-2018 2012 (rok produkcji został zweryfikowany z zewnętrzną bazą danych)
Stan licznika [

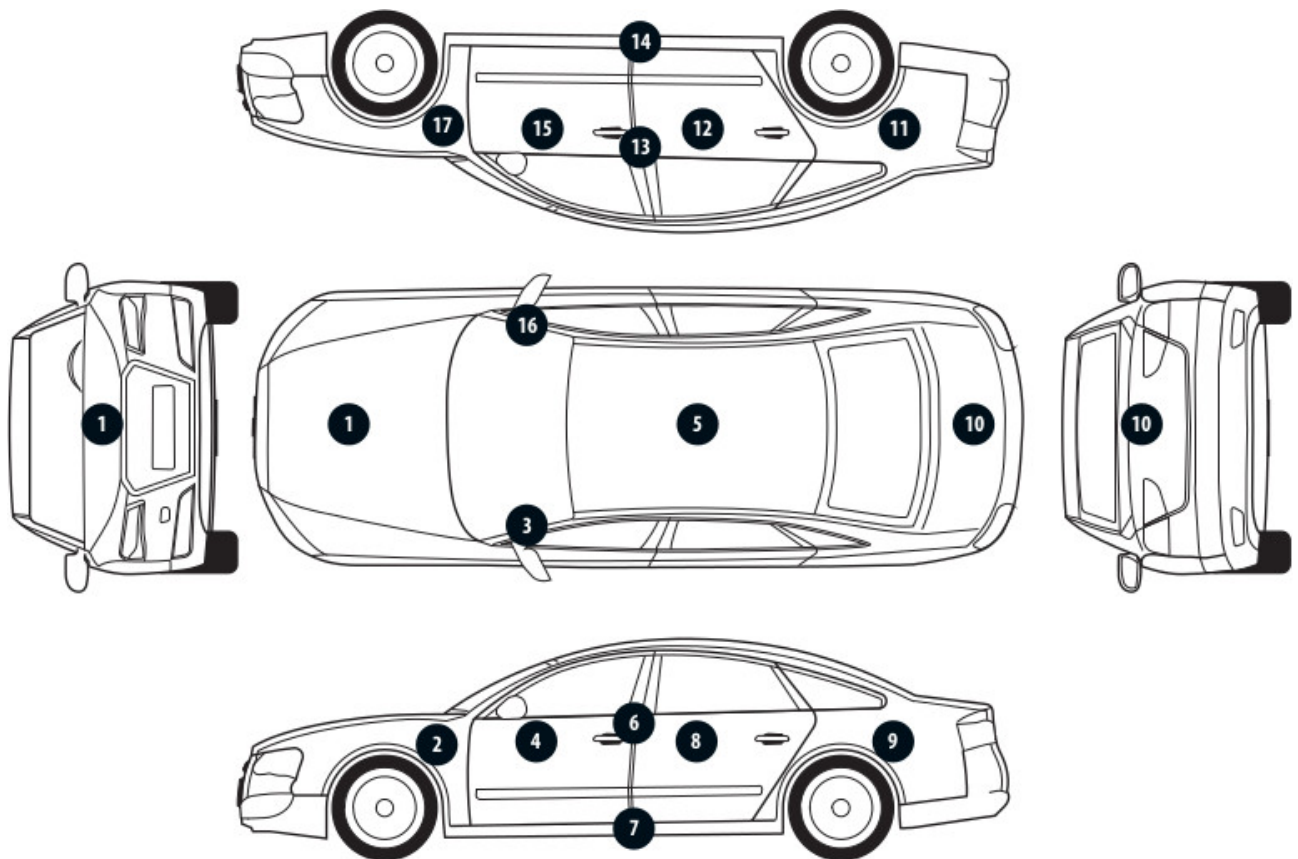
Pomiar grubości powłoki lakierowej poj.

Nr punktu kontroli	Kontrolowany element	Zmierzony przedział grubości powłoki lakierowej [μm]
1	Pokrywa przednia	45 - 150
2	Błotnik przedni lewy	45 - 150
3	Słupek przedni lewy	45 - 150
4	Drzwi przednie lewe	45 - 150
5	Dach	45 - 150
6	Słupek środkowy lewy	45 - 150
7	Próg lewy	45 - 150
8	Drzwi tylne lewe	45 - 150
9	Błotnik tylny lewy	45 - 150
10	Pokrywa/klapa	45 - 150
11	Błotnik tylny prawy	45 - 150
12	Drzwi tylne prawe	45 - 150
13	Słupek środkowy prawy	45 - 150
14	Próg prawy	45 - 150
15	Drzwi przednie prawe	45 - 150
16	Słupek przedni prawy	45 - 150
17	Błotnik przedni prawy	45 - 150

Sprawdzono grubość powłoki lakierowej i nie stwierdzono jej podwyższonej grubości.

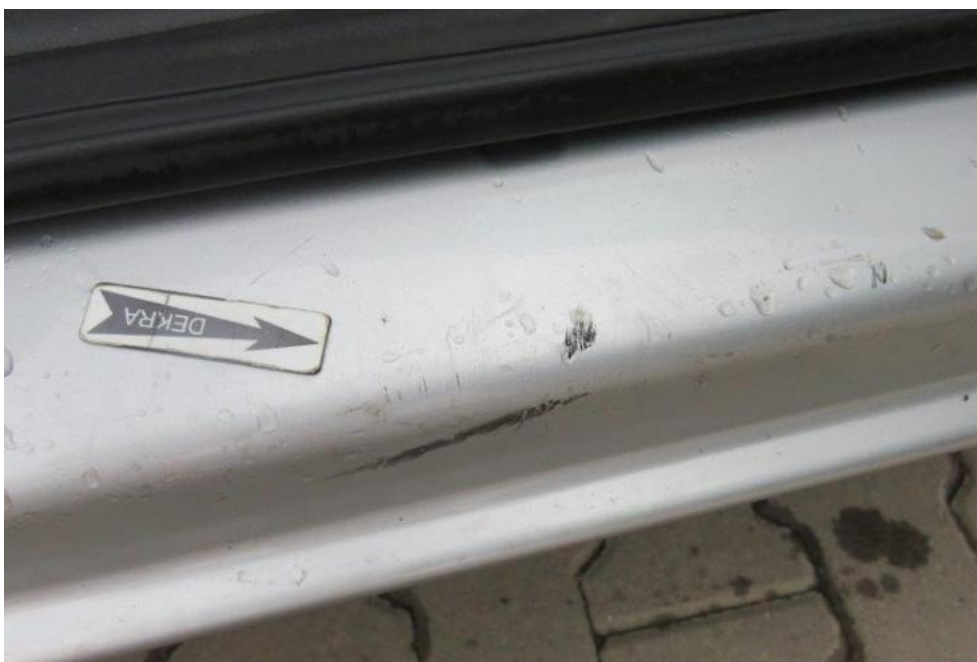
Fot. 17.
próg prawy

Nazwa elementu	Opis elementu	Rodzaj uszkodzenia	Umiejscowienie / Rozmiar	Uwagi
Próg	praw.	zarysowanie		
Próg	lew.	zarysowanie		
Pok. kom. silnika		ubytek/odprysk(i) powłoki lakierowej		
Pok. kom. silnika		zarysowanie		
Błotnik	przed. l.	zarysowanie		
Słupek	przed. l.	ubytek/odprysk(i) powłoki lakierowej		
Słupek	przed. p.	ubytek/odprysk(i) powłoki lakierowej		
Dach		ubytek/odprysk(i) powłoki lakierowej		
Dach		zarysowanie		
Drzwi	przed. l.	zarysowanie		+ klamka
Drzwi	tyln. l.	zarysowanie		+ klamka
Błotnik	tyln. l.	zarysowanie		
Błotnik	tyln. l.	wgniecenie/nia		
Rama dachu	lew.	zarysowanie		
Rama dachu	praw.	zarysowanie		
Błotnik	tyln. p.	zarysowanie		
Drzwi	tyln. p.	zarysowanie		+ klamka
Drzwi	przed. p.	zarysowanie		+ klamka
Błotnik	przed. p.	zarysowanie

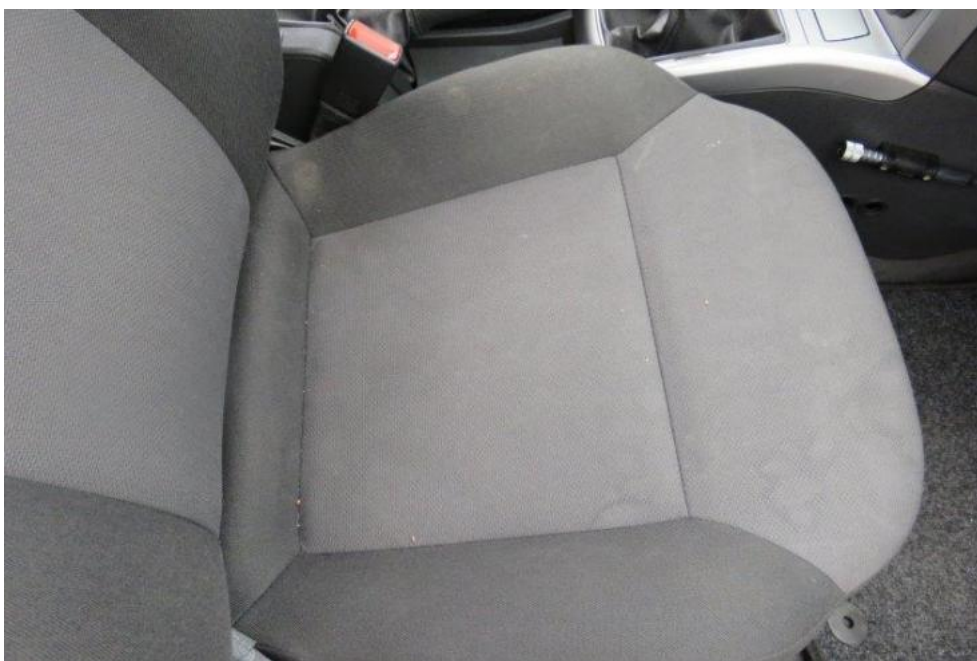
Fot. 18.
fotel PR

Nazwa elementu	Opis elementu	Rodzaj uszkodzenia	Umiejscowienie / Rozmiar	Uwagi
Konsola środkowa		ślady zużycia mat.		
Tapicerka siedzeń		ślady zużycia mat.		
Tapicerka drzwi	przed. p.	ślady zużycia mat.		
Tapicerka drzwi	tyln. p.	ślady zużycia mat.		
Tapicerka pokrywy bagażnika		ślady zużycia mat.		
Tapicerka drzwi	przed. l.	ślady zużycia mat.		
Koło kierownicy		ślady zużycia mat.

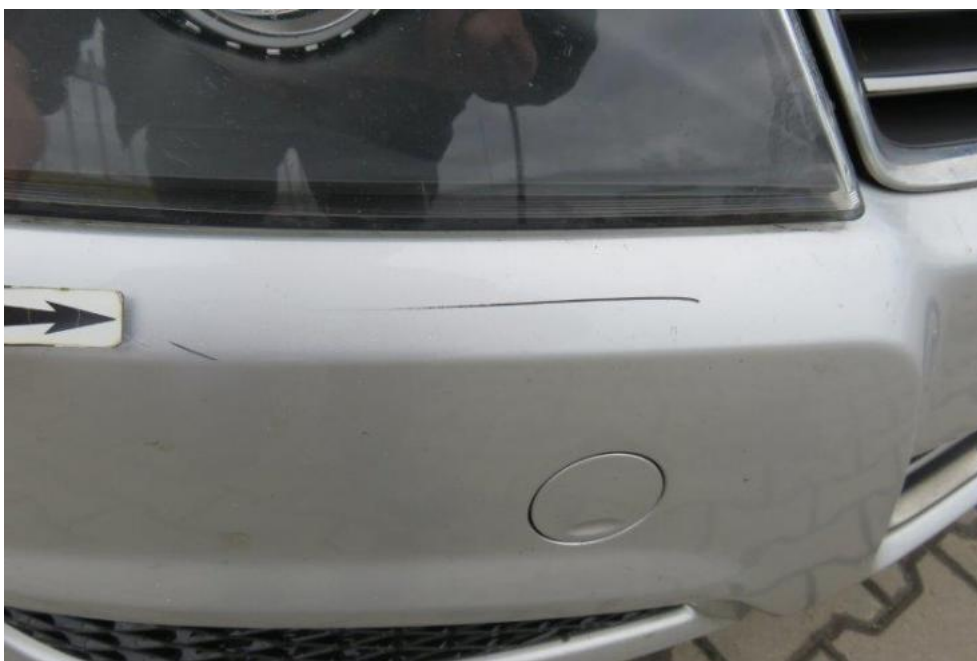
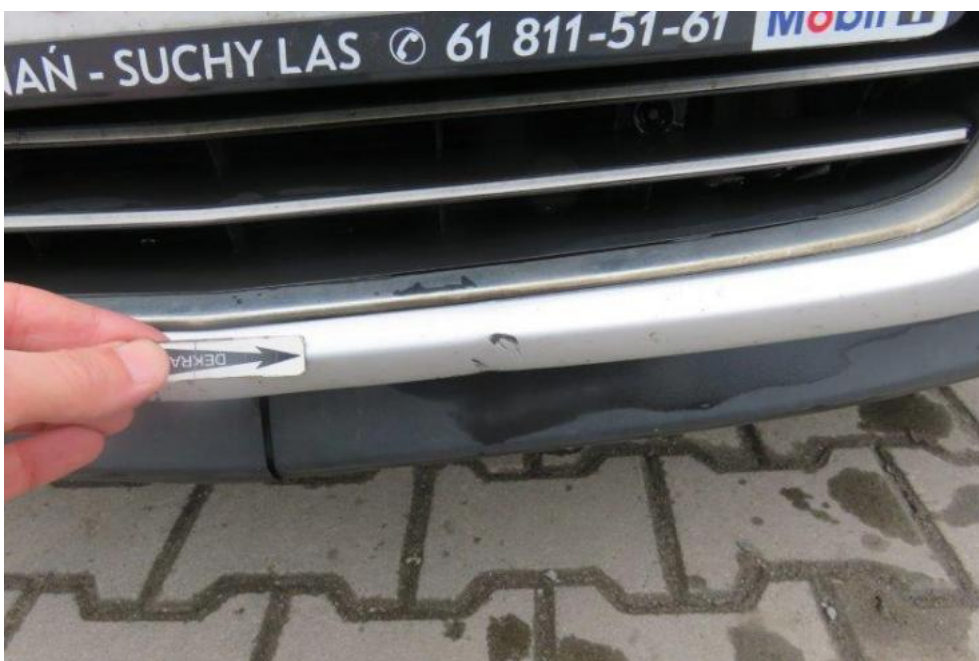
Fot. 36.
zderzak przedni

Nazwa elementu	Opis elementu	Rodzaj uszkodzenia	Umiejscowienie / Rozmiar	Uwagi
Zderzak	przed.	zarysowanie		
Zderzak	przed.	odkształcenie		
Reflektor	praw.	zarysowanie		
Lusterko zew.	lew.	zarysowanie		
Lusterko zew.	praw.	zarysowanie		
Szyba	czołow.	ubytek materiału		
Zderzak	tyln.	zarysowanie		+ listwy
Lampa zespolona	tyln. l.	zarysowanie		
Lampa zespolona	tyln. p.	zarysowanie
