Nr zlecenia DEKRA: BZLeasingC/CENTA/11168/17/02/21
Nr zlecenia/szkody: ZG5/00029/2015
Data zlecenia: 21-02-2017

Ekspertyza techniczna

Zakres ekspertyzy Kod ekspertyzy	Wycena wartości pojazdu BZR(W)--WPO(S)-3, WP
Nr zlecenia DEKRA Nr szkody / zlec. zew. Data zlecenia	BZLeasingC/CENTA/11168/17/02/21 ZG5/00029/2015 21-02-2017
Zleceniodawca	Arkadiusz Cenker Centa
Grupa obiektów (Eurotax) Producent Model/typ/wersja	samochody osobowe SKODA Superb II Kombi 09-13, Superb 2.0 TDI Ambition
Nr rejestracyjny VIN	PO 8K767 TMBJF73T4B9043059
Data oględzin Miejsce oględzin	2017-02-21 WIELKOPOLSKIE, 62-081 Przeźmierowo, Przeźmierowo, Kamienna 23

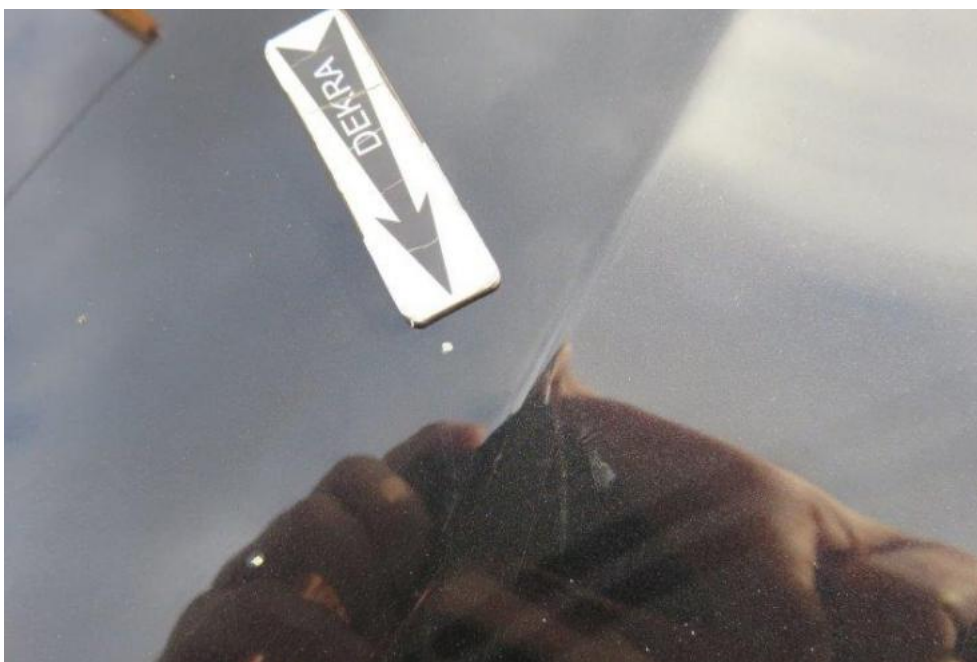
Nazwa elementu	Opis elementu	Rodzaj uszkodzenia	Umiejscowienie / Rozmiar	Uwagi
Pok. kom. silnika		ubytek/odprysk(i) powłoki lakierowej		
Błotnik	przed. l.	zarysowanie		
Drzwi	przed. l.	zarysowanie		+ klamka
Drzwi	tyln. l.	zarysowanie		+ klamka
Błotnik	tyln. l.	zarysowanie		
Rama dachu	lew.	zarysowanie		
Pok. kom. bagaż./d. tyłu		zarysowanie		
Błotnik	tyln. p.	zarysowanie		
Drzwi	tyln. p.	zarysowanie		+ klamka
Drzwi	przed. p.	zarysowanie		+ klamka
Błotnik	przed. p.	zarysowanie

Fot. 19.
pokrywa komory silnika

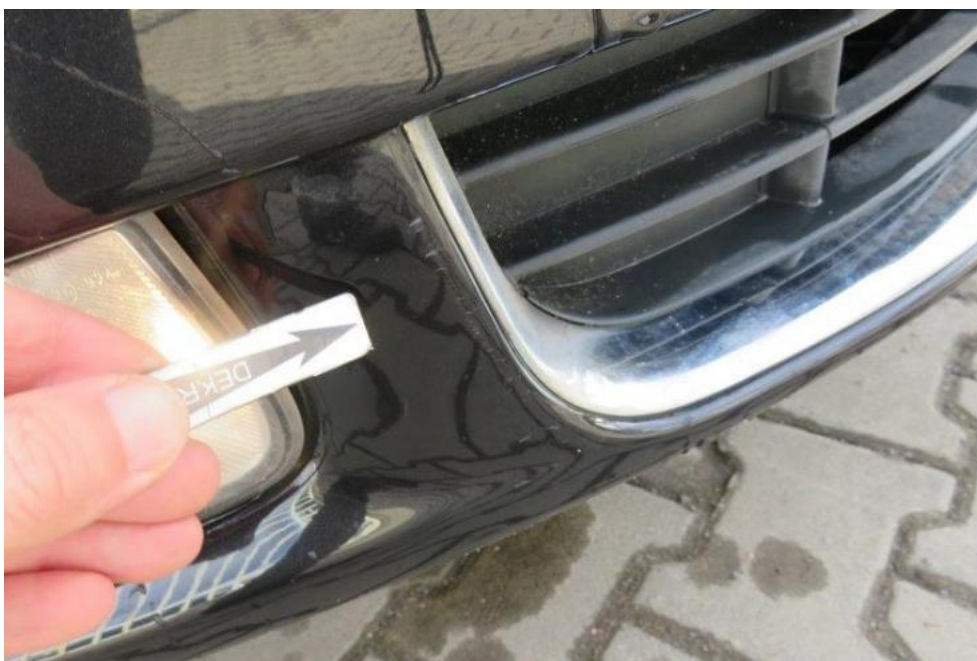
Nazwa elementu	Opis elementu	Rodzaj uszkodzenia	Umiejscowienie / Rozmiar	Uwagi
Zderzak	przed.	zarysowanie		
Lusterko zew.	lew.	zarysowanie		
Lusterko zew.	praw.	zarysowanie

Fot. 20.
zderzak przedni

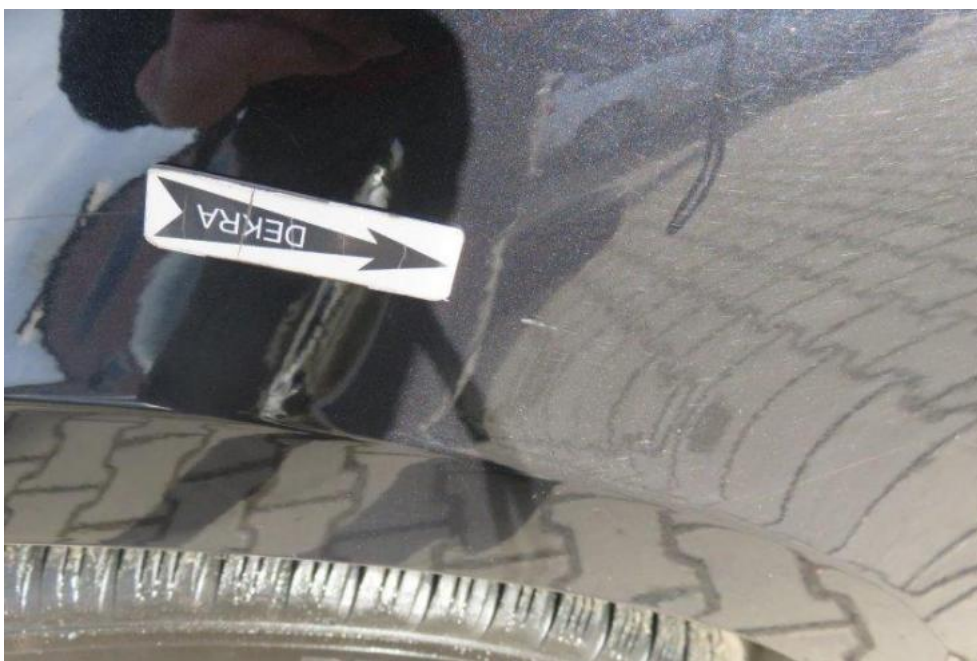
Fot. 22.
błotnik PL

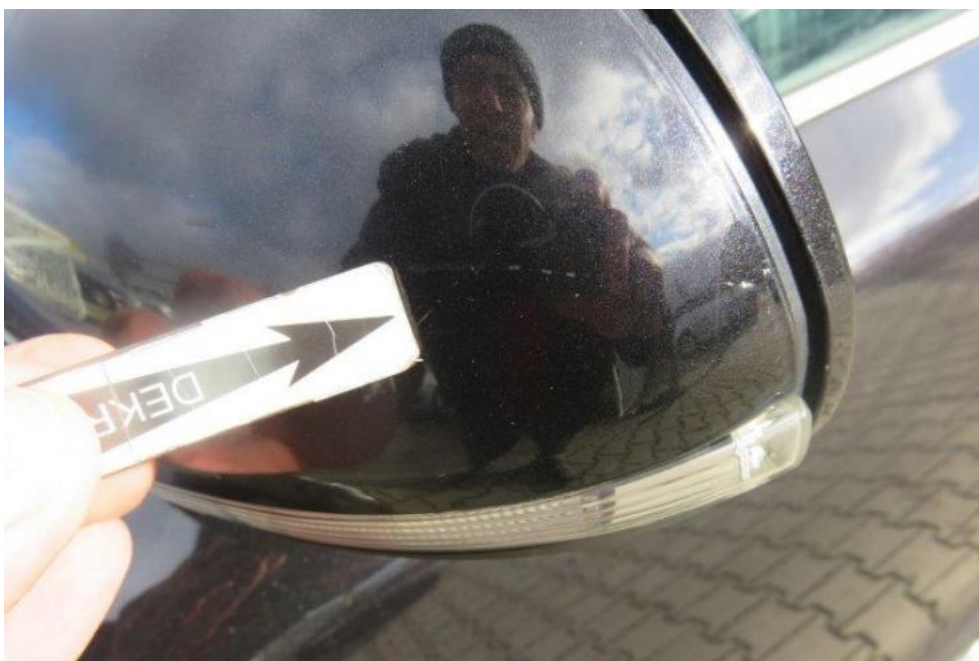
Fot. 24.

lusterkozew. lewe

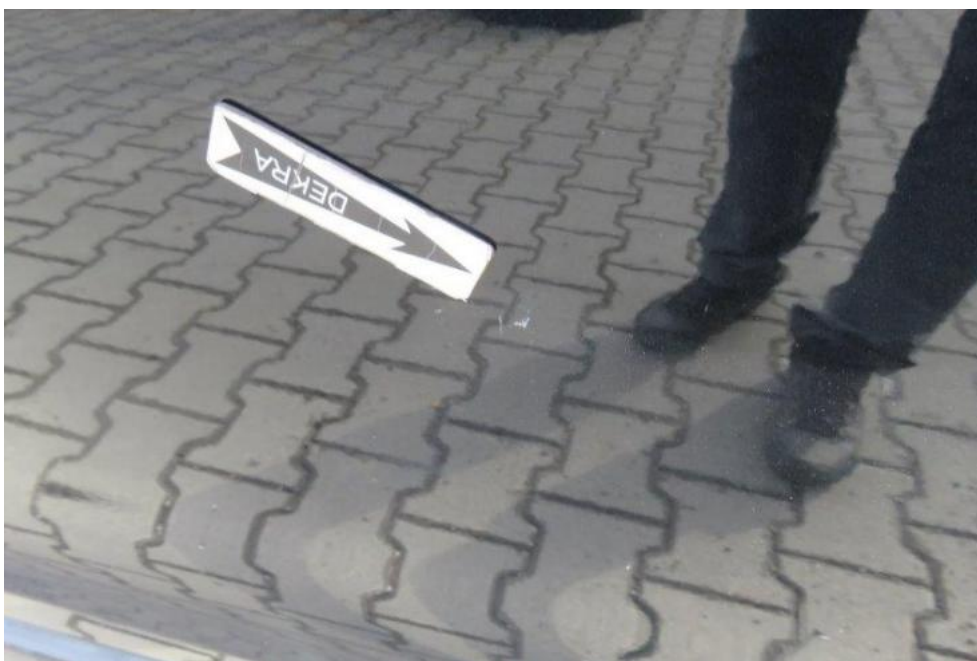
Fot. 26.
drzwi PL

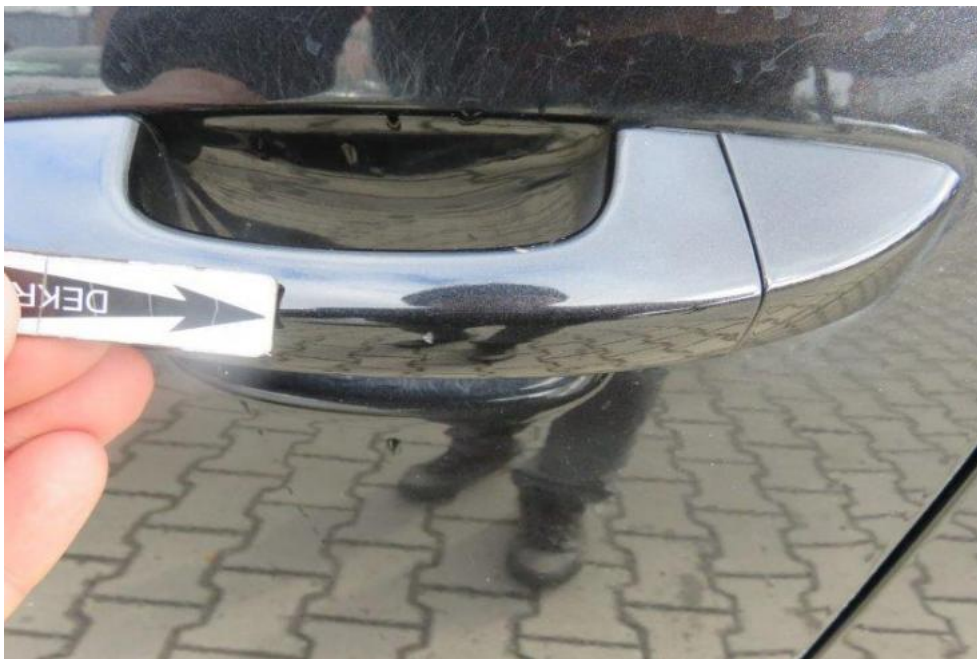
Fot. 27.
drzwi PL

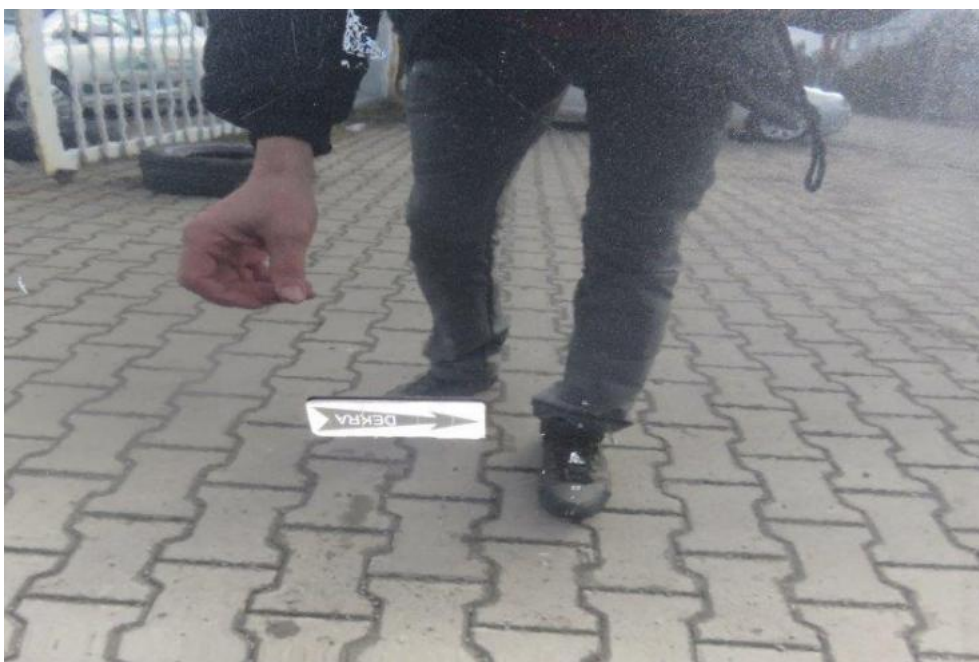
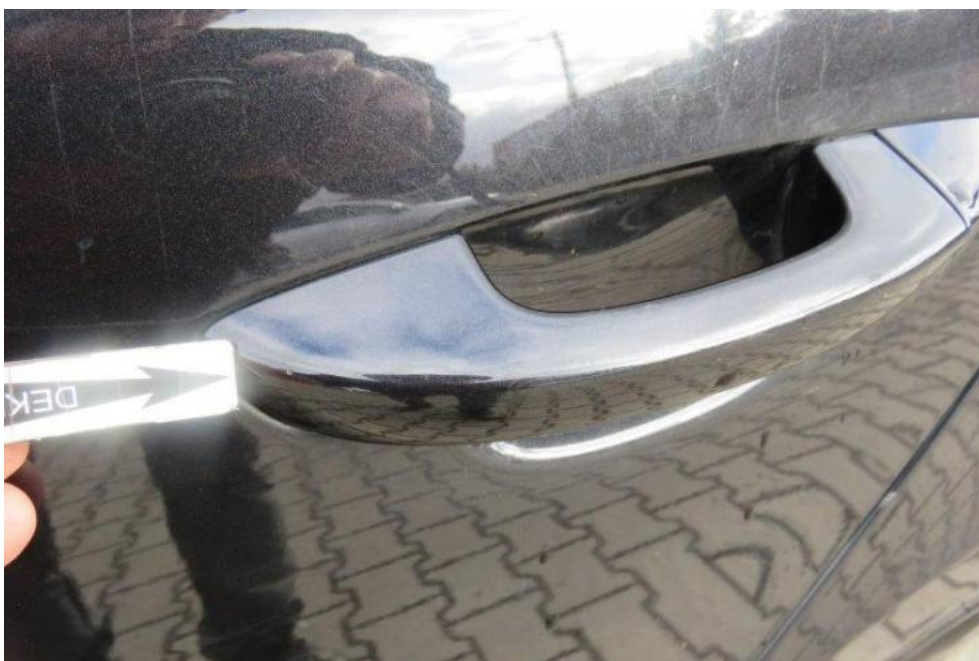
Fot. 29.
drzwi TL

Fot. 30.
drzwi TL

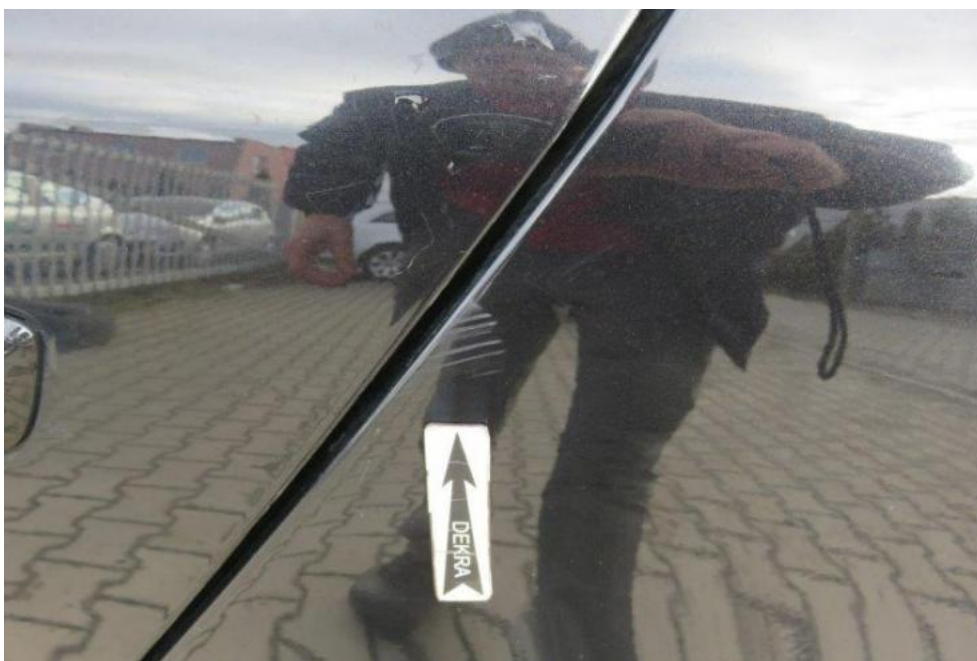
Fot. 32.
błotnik TL

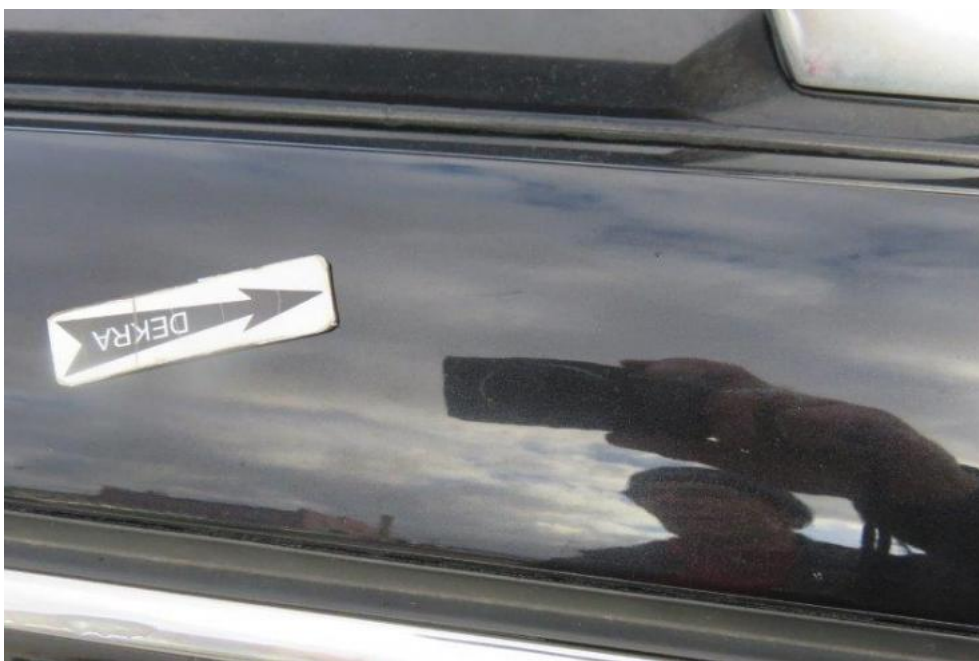
Fot. 34.
rama lewa dachu

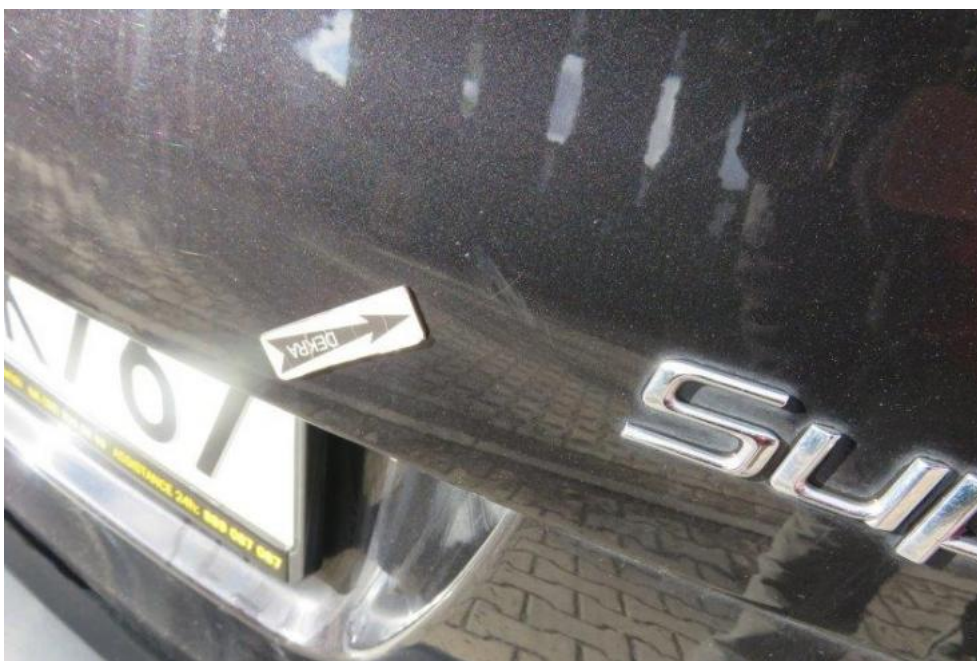
Fot. 36.
pokrywa komory bagażnika

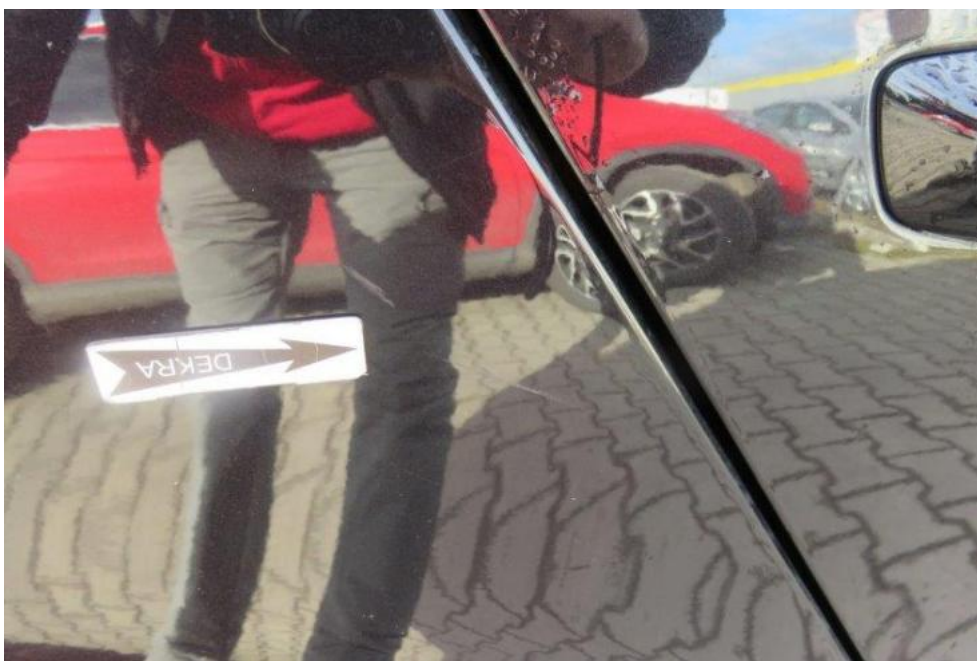
Fot. 38.
błotnik TR

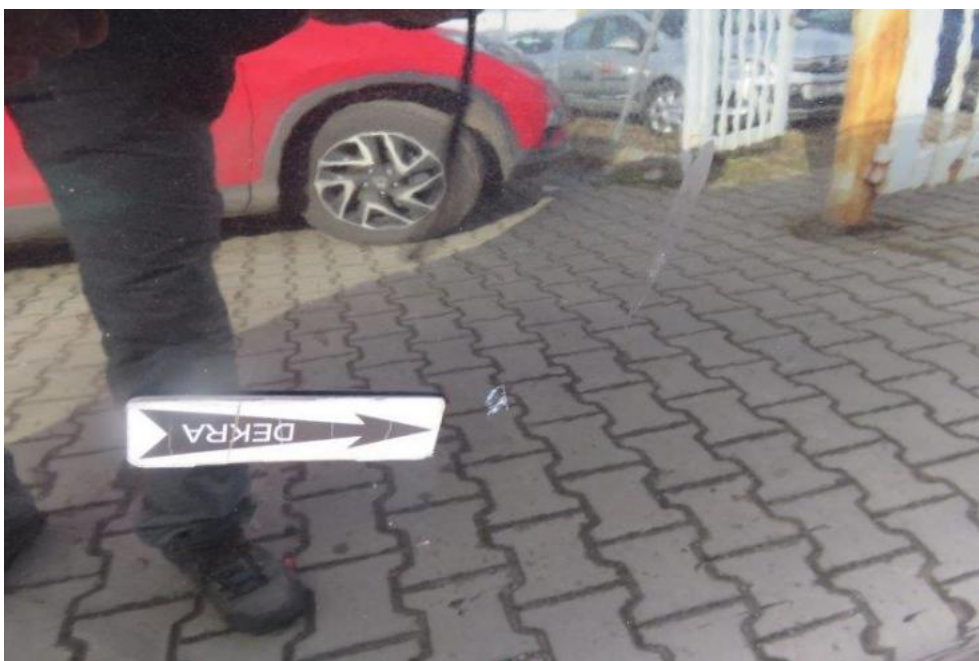
Fot. 40.
drzwi TR

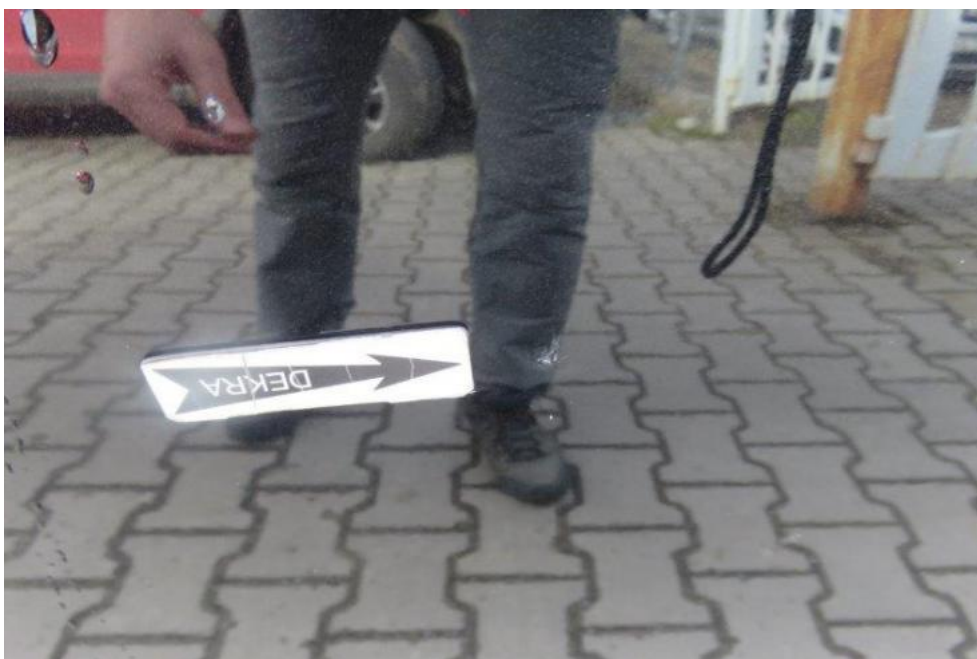
Fot. 42.
drzwi PR

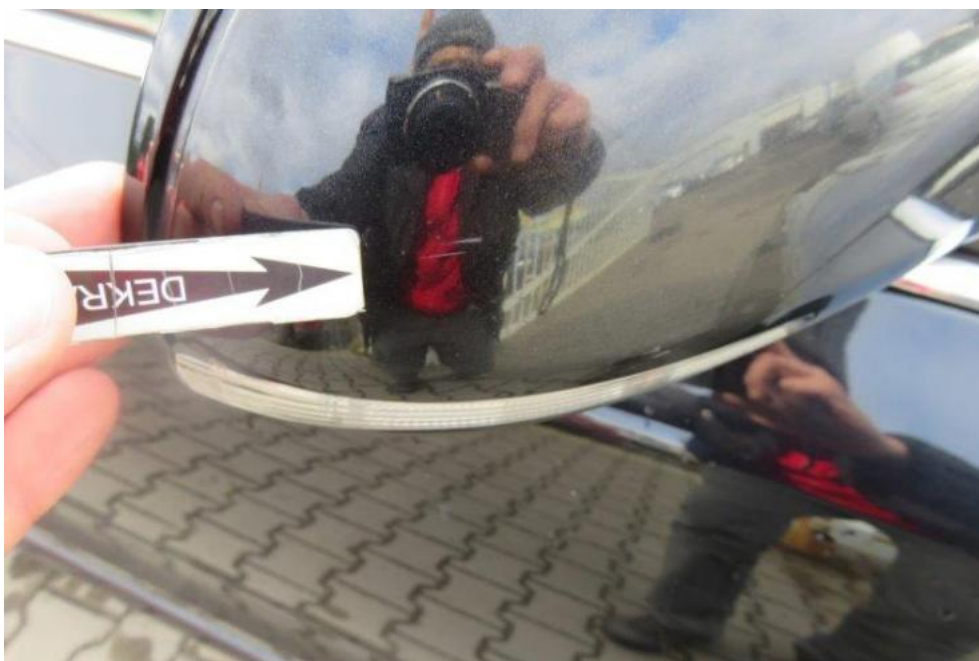
Fot. 44.
lusterko zew. prawe

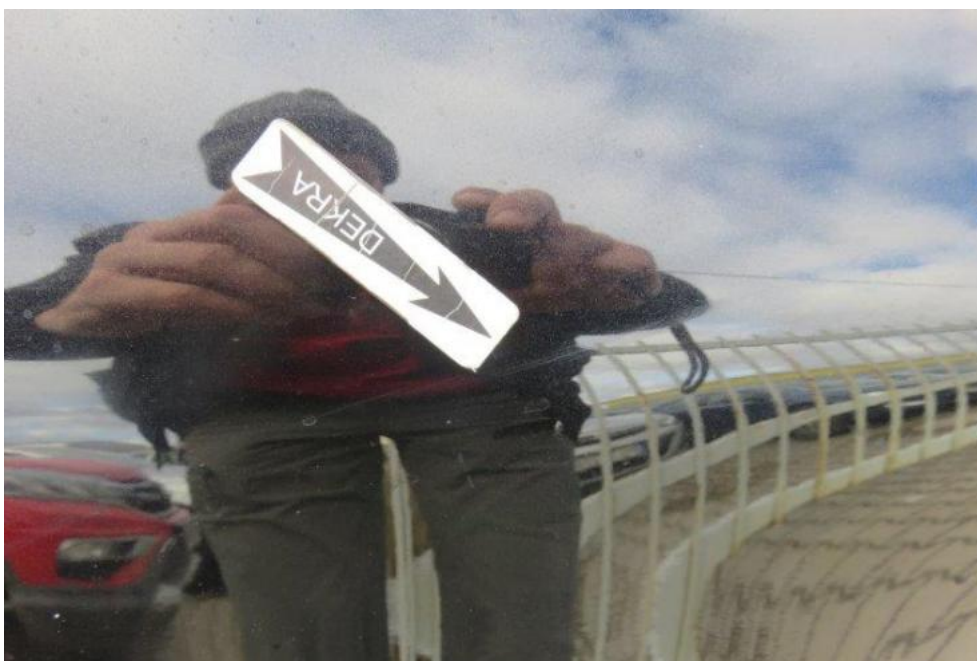
Fot. 46.
błotnik PR
