Nr zlecenia DEKRA: BZLeasingC/CENTA/11169/17/02/21
Nr zlecenia/szkody: BWB/00413/2012
Data zlecenia: 21-02-2017

Ekspertyza techniczna

Zakres ekspertyzy Kod ekspertyzy	Wycena wartości pojazdu BZR(W)--WPO(S)-3, WP
Nr zlecenia DEKRA Nr szkody / zlec. zew. Data zlecenia	BZLeasingC/CENTA/11169/17/02/21 BWB/00413/2012 21-02-2017
Zleceniodawca	Arkadiusz Cenker Centa
Grupa obiektów (Eurotax) Producent Model/typ/wersja	samochody osobowe VOLKSWAGEN Passat [B7] 10-14, Passat 1.8 TSI Comfortline
Nr rejestracyjny VIN	PO 187VF WVWZZZ3CZDE064858
Data oględzin Miejsce oględzin	2017-02-21 WIELKOPOLSKIE, 62-081 Przeźmierowo, Przeźmierowo, Kamienna 23

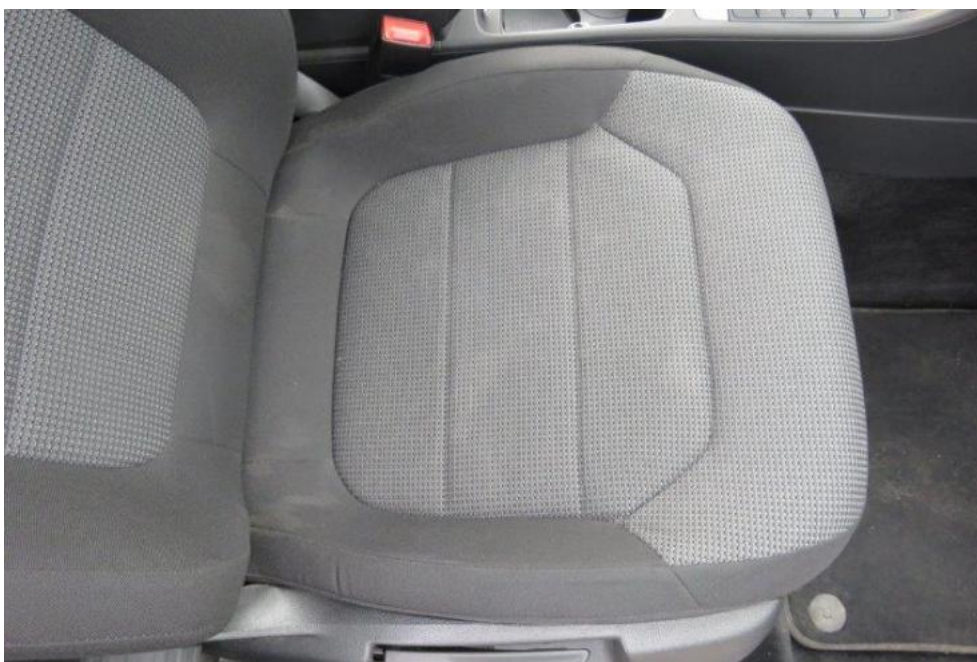
Fot. 17.
fotel PR

Nazwa elementu	Opis elementu	Rodzaj uszkodzenia	Umiejscowienie / Rozmiar	Uwagi
Fotel	przed. l.	ślady zużycia mat.		
Fotel	przed. p.	ślady zużycia mat.		
Koło kierownicy		ślady zużycia mat.

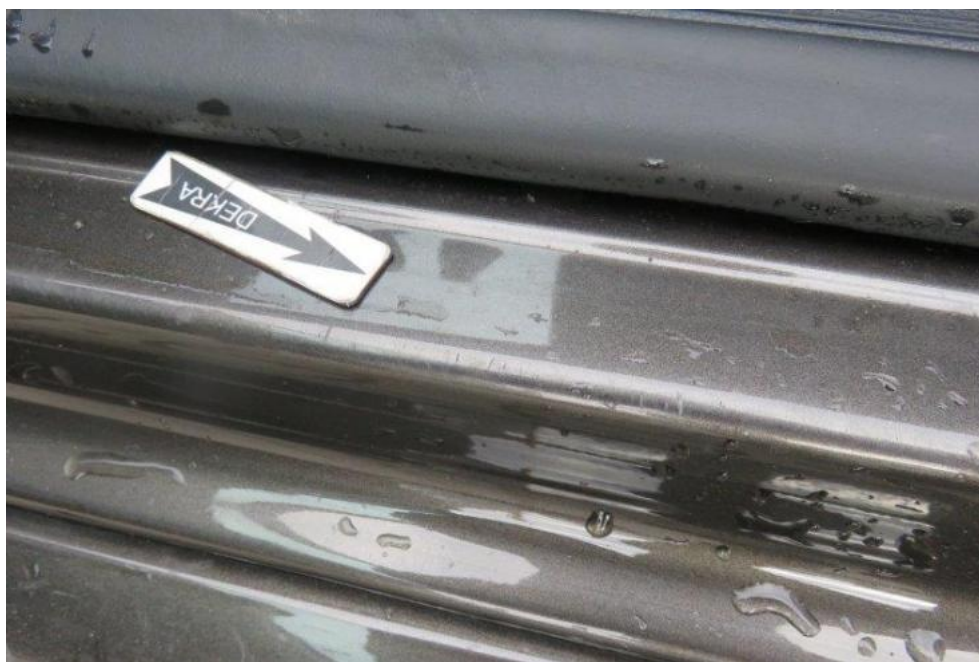
Fot. 21.
próg lewy

Nazwa elementu	Opis elementu	Rodzaj uszkodzenia	Umiejscowienie / Rozmiar	Uwagi
Próg	lew.	zarysowanie		
Pok. kom. silnika		ubytek/odprysk(i) powłoki lakierowej		
Drzwi	przed. l.	zarysowanie		
Drzwi	tyln. l.	zarysowanie		
Błotnik	tyln. l.	zarysowanie		
Pok. kom. bagaż./d. tyłu		zarysowanie		
Błotnik	tyln. p.	zarysowanie		
Drzwi	tyln. p.	wgniecenie/nia		
Drzwi	tyln. p.	zarysowanie		+ klamka
Drzwi	przed. p.	zarysowanie		+ klamka
Drzwi	przed. l.	wgniecenie/nia

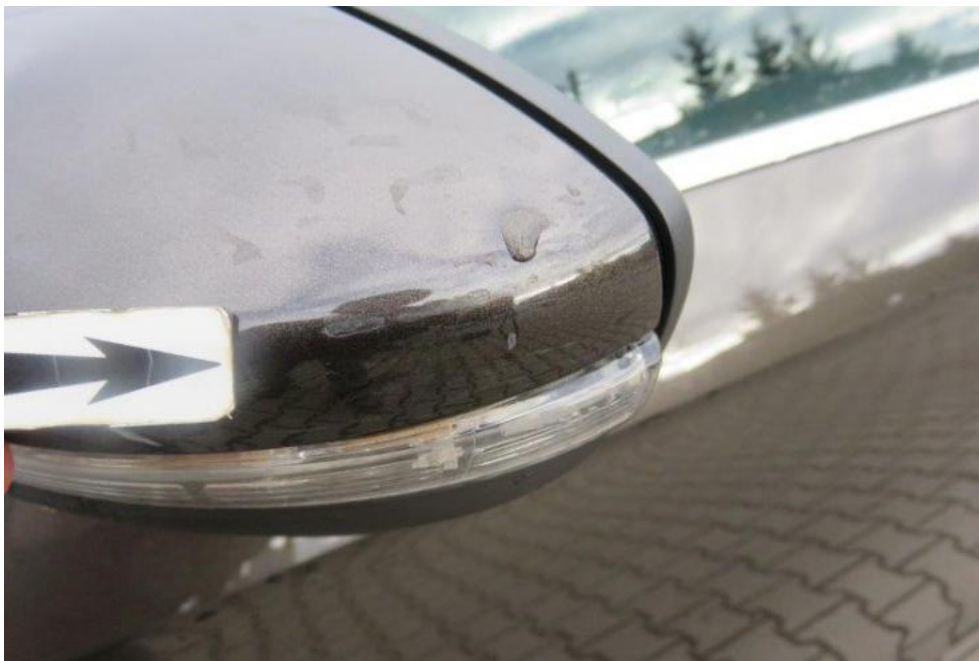
Fot. 25.
lusterko zew. lewe

Nazwa elementu	Opis elementu	Rodzaj uszkodzenia	Umiejscowienie / Rozmiar	Uwagi
Lusterko zew.	lew.	zarysowanie		
Lusterko zew.	praw.	zarysowanie		
Szyba	czołow.	ubytek materiału		
Lampa zespolona	tyln. l.	zarysowanie		
Zderzak	tyln.	zarysowanie

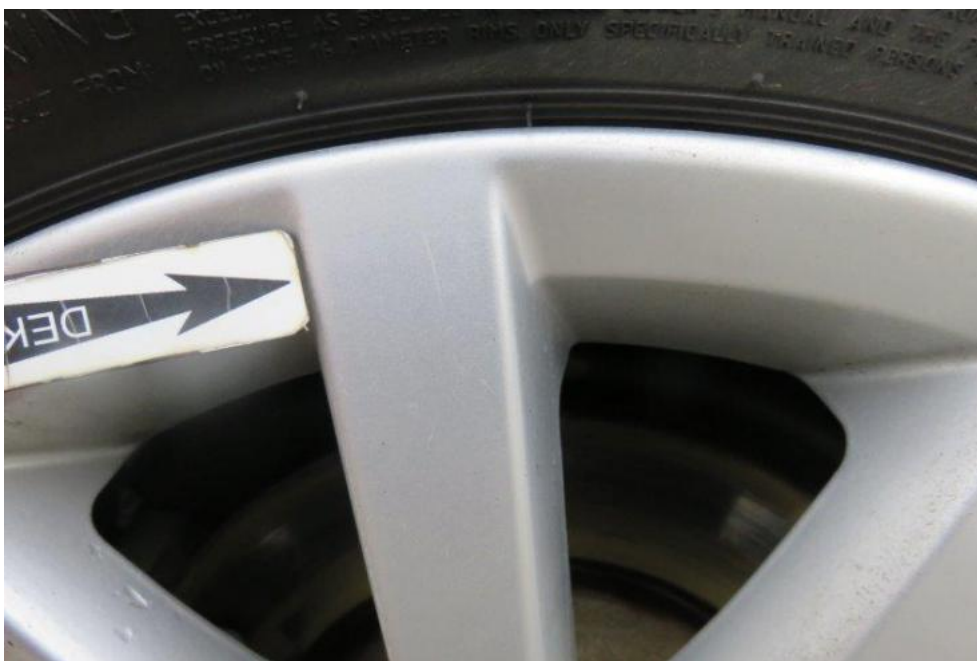
Fot. 34.
tarcza koła TL

Nazwa elementu	Opis elementu	Rodzaj uszkodzenia	Umiejscowienie / Rozmiar	Uwagi
Tarcza koła	tyln. l.	zarysowanie
