Nr zlecenia DEKRA: BZLeasingC/CENTA/53700/17/08/25(13158)
Nr zlecenia/szkody: Volkswagen Passat PO 2A616
Data zlecenia: 25-08-2017 11:32:42

Ekspertyza techniczna

Zakres ekspertyzy Kod ekspertyzy	Wycena wartości pojazdu BZR(W)-A(WP), WP
Nr zlecenia DEKRA Nr szkody / zlec. zew. Data zlecenia	BZLeasingC/CENTA/53700/17/08/25(13158) Volkswagen Passat PO 2A616 25-08-2017 11:32:42
Zleceniodawca	Arkadiusz Cenker Centa
Grupa obiektów (Eurotax) Producent Model/typ/wersja	samochody osobowe VOLKSWAGEN Passat Variant [B7] 10-14, Passat 2.0 TDI Comfortline
Nr rejestracyjny VIN	PO 2A616 WVWZZZ3CZEE098932
Data oględzin Miejsce oględzin	2017-03-02 WIELKOPOLSKIE, 62-081 Przeźmierowo, Przeźmierowo, Kamienna 23

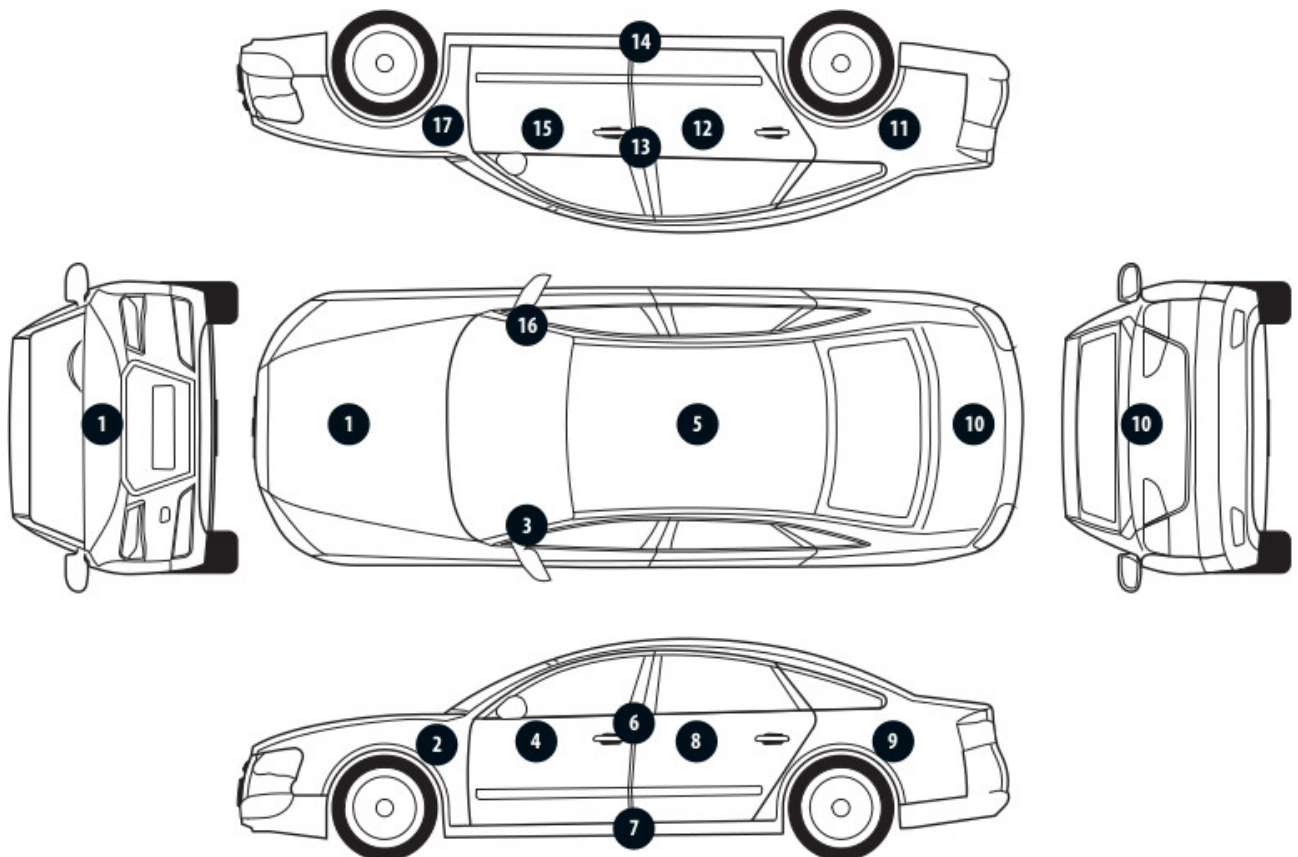
Pomiar grubości powłoki lakierowej poj.

Nr punktu kontroli	Kontrolowany element	Zmierzony przedział grubości powłoki lakierowej [µm]
1	Pokrywa przednia	145 - 205
2	Błotnik przedni lewy	185 - 270
3	Słupek przedni lewy	200 - 275
4	Drzwi przednie lewe	155 - 195
5	Dach	195 - 300
6	Słupek środkowy lewy	110 - 140
7	Próg lewy	165 - 175
8	Drzwi tylne lewe	200 - 255
9	Błotnik tylny lewy	200 - 280
10	Pokrywa/klapa	160 - 235
11	Błotnik tylny prawy	165 - 240
12	Drzwi tylne prawe	185 - 240
13	Słupek środkowy prawy	120 - 150
14	Próg prawy	140 - 160
15	Drzwi przednie prawe	175 - 250
16	Słupek przedni prawy	205 - 255
17	Błotnik przedni prawy	190 - 250

Tak. Patrz zmierzony zakres grubości powłoki lakierowej na wybranych elementach.

Przedstawiono książkę serwisową pojazdu, ostatni przegląd wykonano w dniu 22.07.16r przy wskazaniu drogomierza 59281 km .
Przedstawiono 2 kluczyki do pojazdu.
Sprawdzono grubość powłoki lakierowej i stwierdzono jej podwyższoną grubość.
Nadwozie pojazdu z rysami i wgnieceniami eksploatacyjnymi.
Specyfikacja wg programu operacyjnego w zakresie wyposażenia standardowego i dodatkowego nie gwarantuje zgodności ze stanem faktycznym w zakresie niemożliwym do ustalenia przez rzeczoznawcę podczas oględzin.

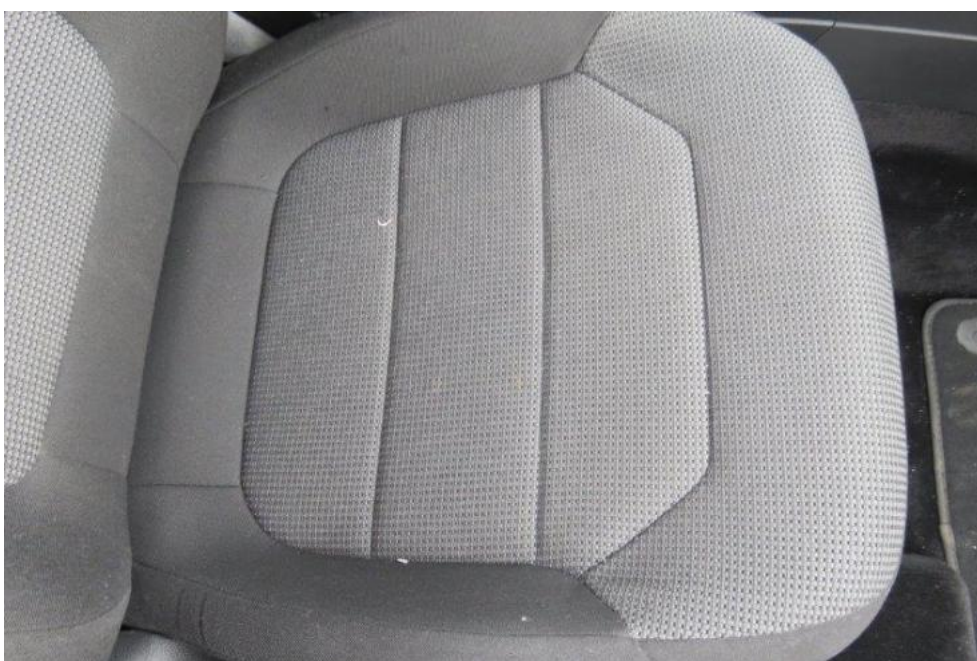
Nazwa elementu	Opis elementu	Rodzaj uszkodzenia	Umiejscowienie / Rozmiar	Uwagi
Fotel	przed. p.	ślady zużycia mat.		
Kanapa		ślady zużycia mat.		
Deska rozdzielcza		ślady zużycia mat.		
Tapicerka drzwi	przed. l.	ślady zużycia mat.

Fot. 18.
fotel PR

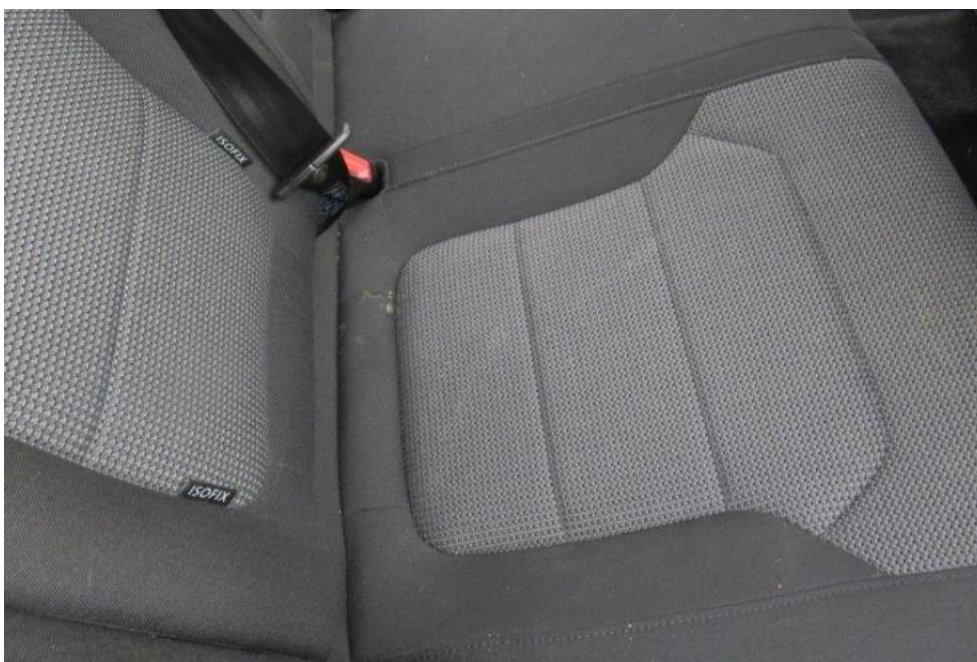
Fot. 19.
kanapa tylna

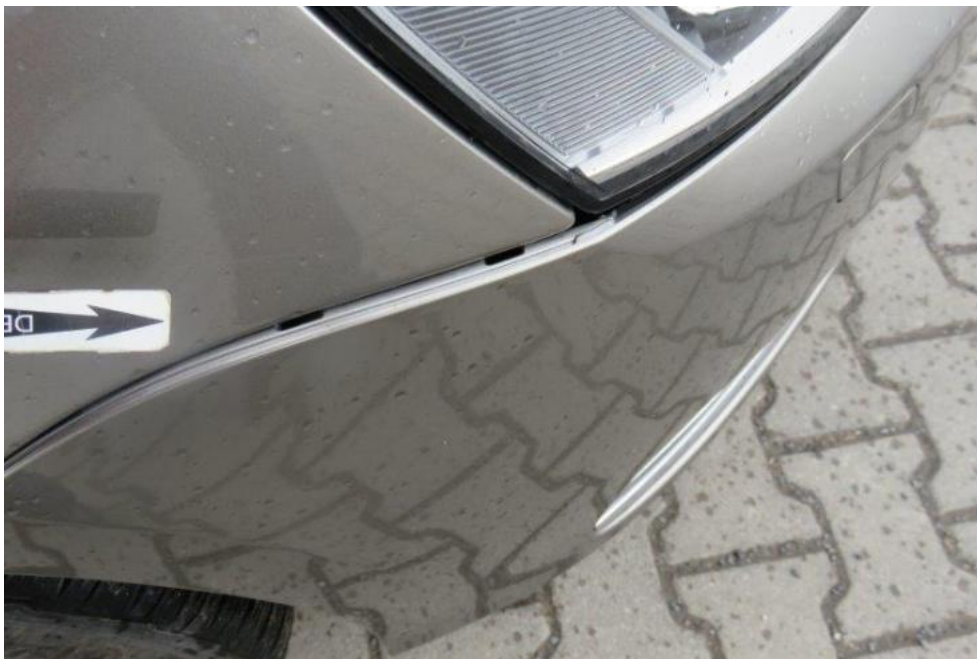
Nazwa elementu	Opis elementu	Rodzaj uszkodzenia	Umiejscowienie / Rozmiar	Uwagi
Zderzak	przed.	odkształcenie		
Zderzak	tyln.	odkształcenie		
Zderzak	tyln.	zarysowanie		
Zderzak	tyln.	pęknięcie

Fot. 21.
zderzak przedni

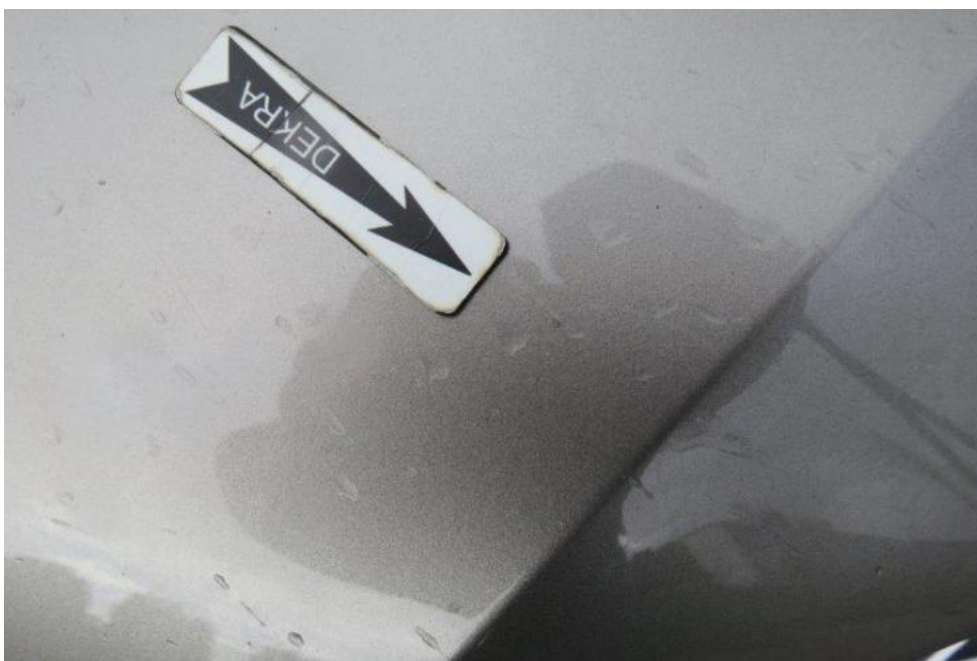
Nazwa elementu	Opis elementu	Rodzaj uszkodzenia	Umiejscowienie / Rozmiar	Uwagi
Pok. kom. silnika		ubytek/odprysk(i) powłoki lakierowej		
Drzwi	tyln. l.	wgniecenie/nia		
Drzwi	przed. p.	zarysowanie		
Błotnik	przed. p.	zarysowanie		
Błotnik	przed. l.	zarysowanie		
Błotnik	tyln. p.	zarysowanie

Fot. 22.
pokrywa komory silnika

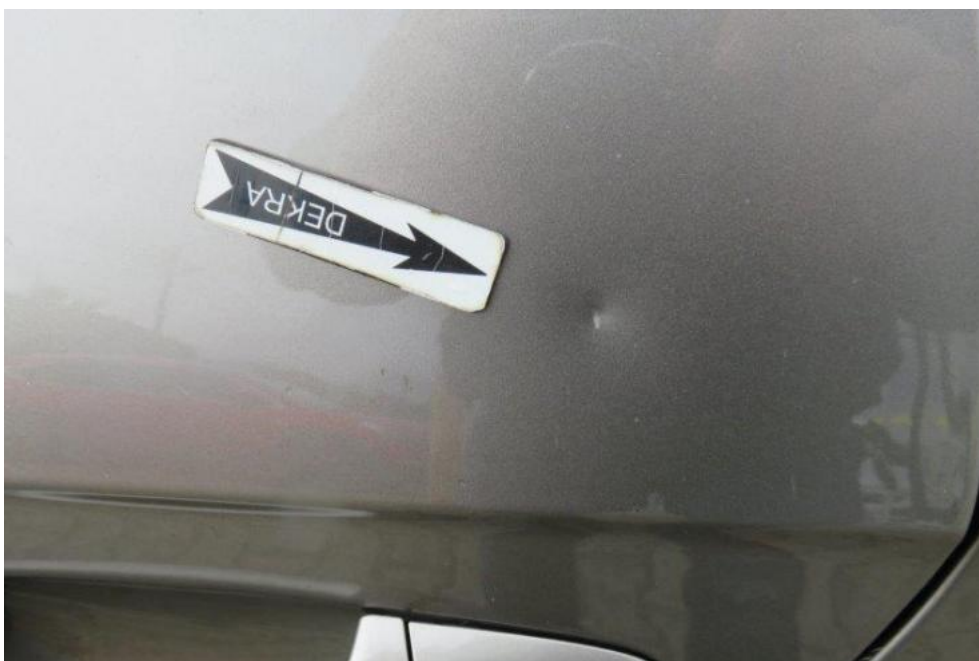
Fot. 24.
drzwi TL

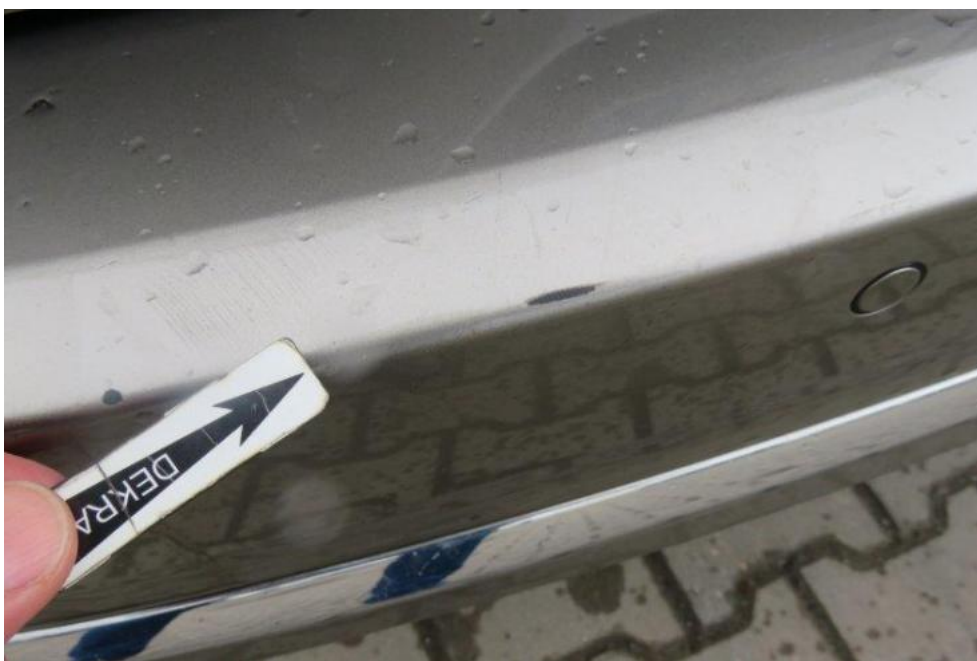
Fot. 26.
zderzak tylny

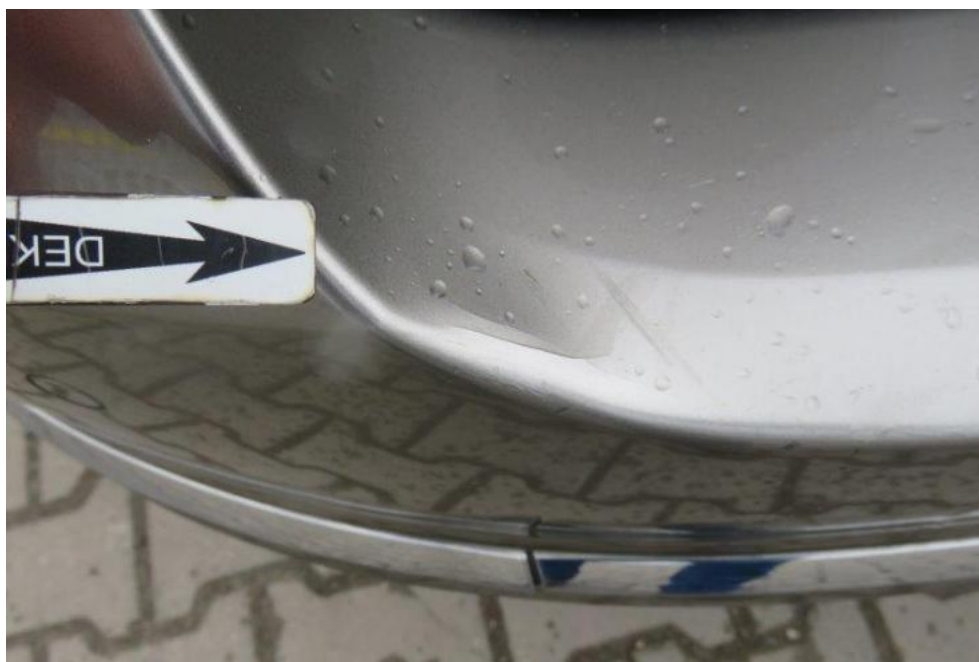
Fot. 27.
zderzak tylny

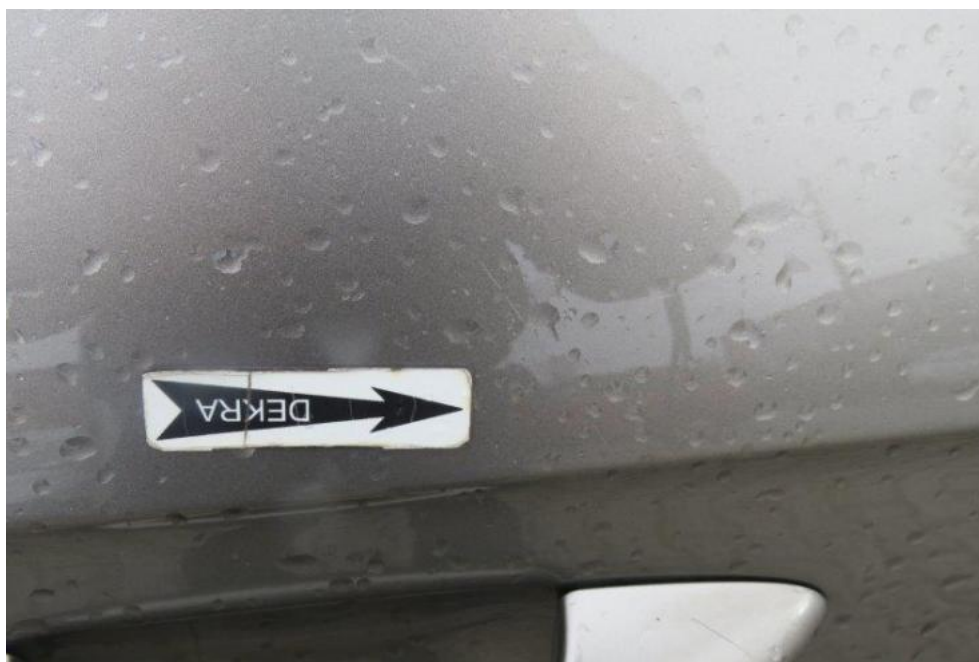
Fot. 29.
drzwi PR

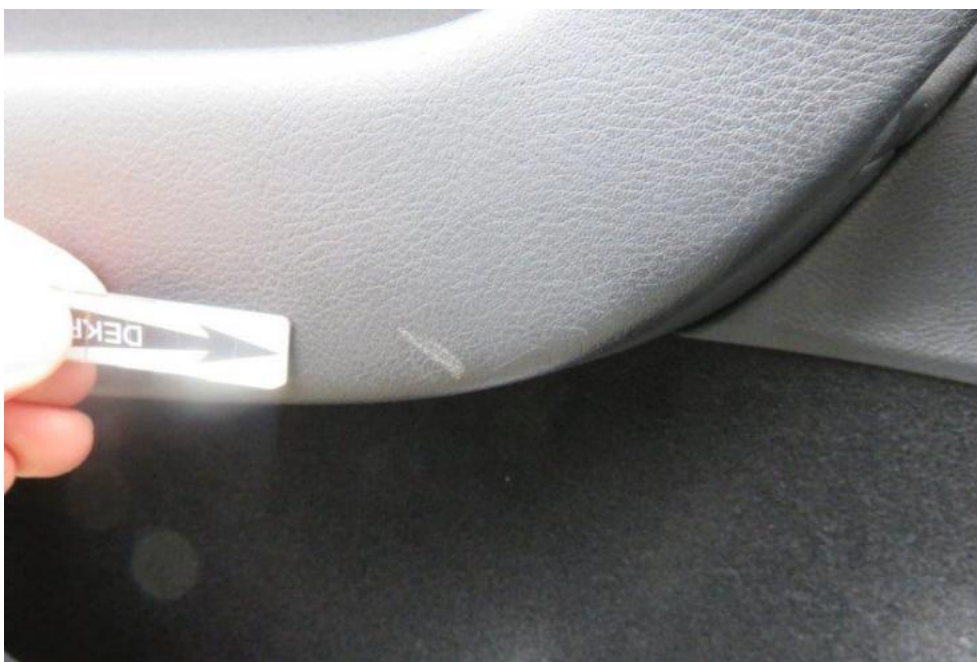
Fot. 31.
drzwi PL

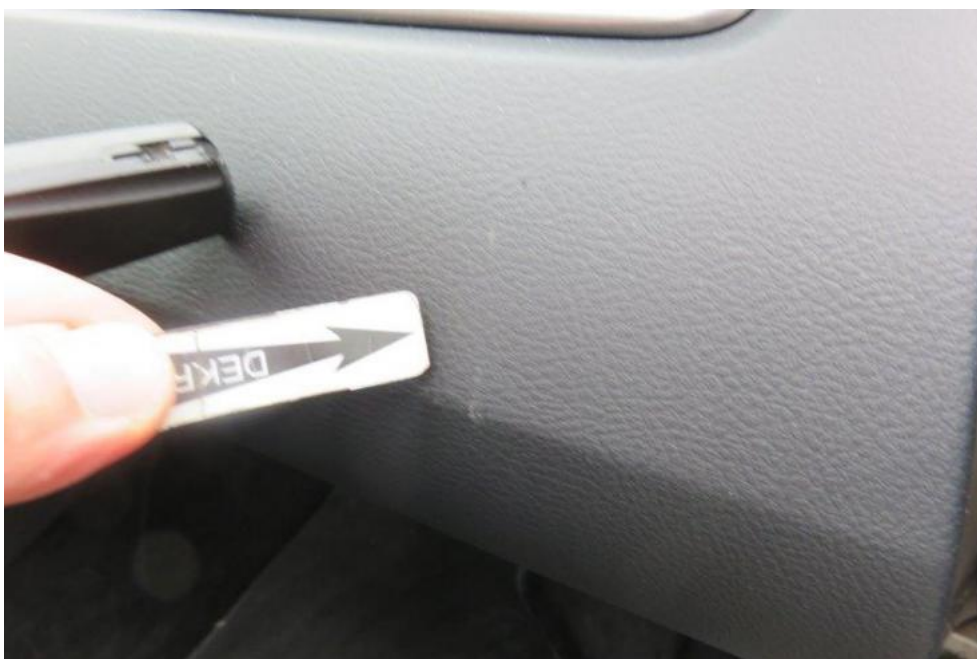
Fot. 32.
deska rozdzielcza

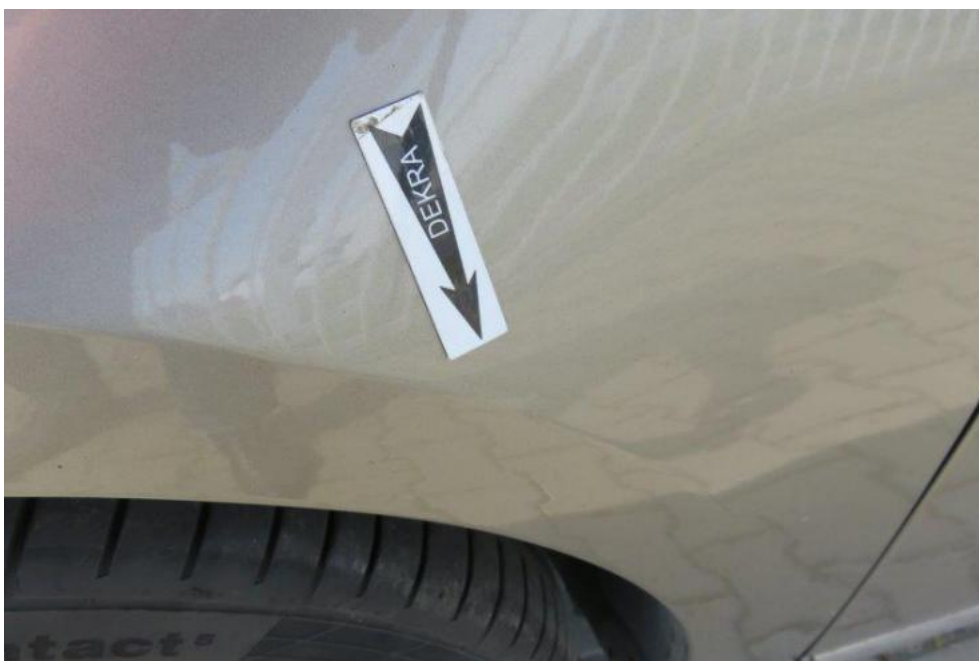
Fot. 34.
błotnik PL

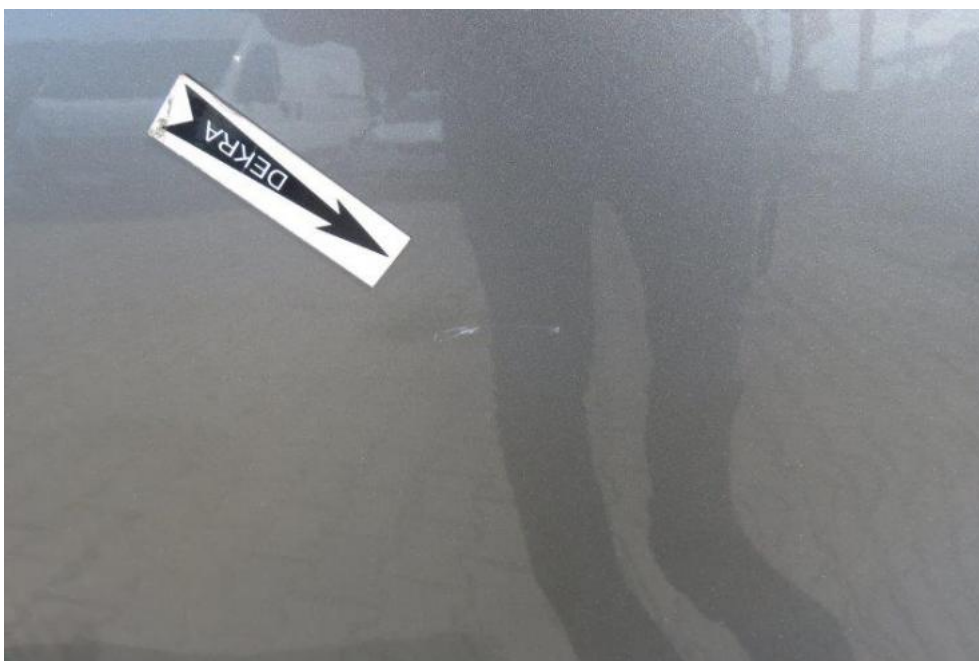
Fot. 36.
Błotnik TR

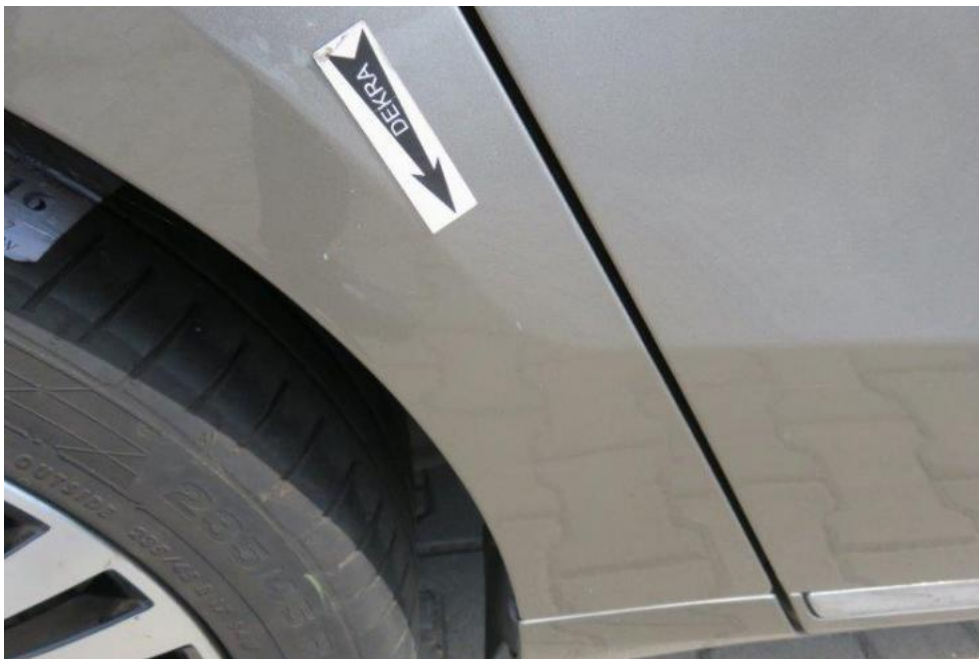
Fot. 37.
błotnik TR

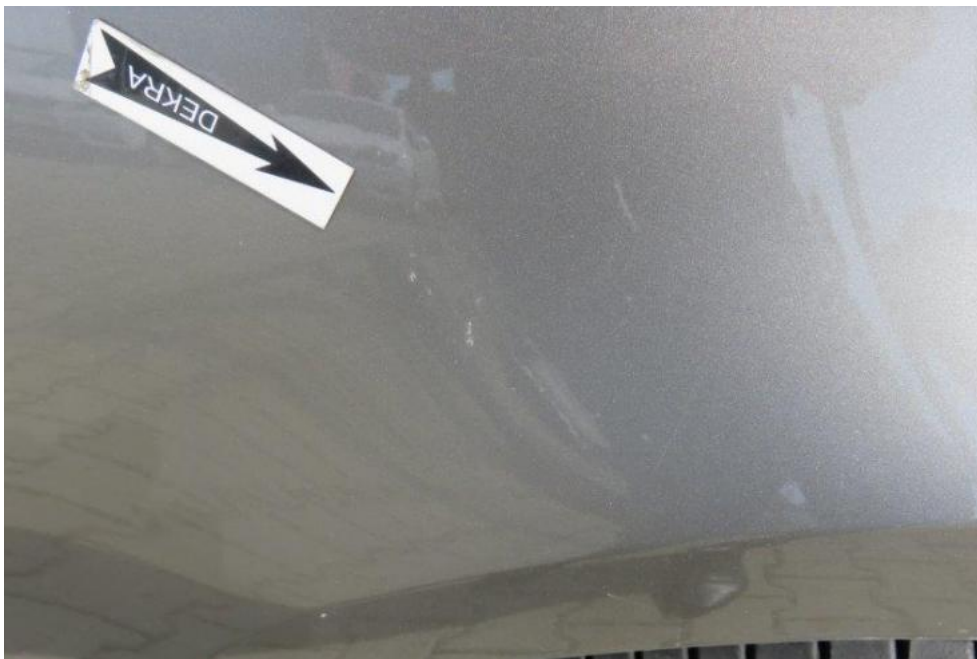
Fot. 39.
błotnik PR
