Nr zlecenia DEKRA: BZLeasingC/CENTA/34260/17/06/06
Nr zlecenia/szkody: BWB/00039/2012
Data zlecenia: 06-06-2017

Ekspertyza techniczna

Zakres ekspertyzy Kod ekspertyzy	Wycena wartości pojazdu BZR(W)--WPO(S)-3, WP
Nr zlecenia DEKRA Nr szkody / zlec. zew. Data zlecenia	BZLeasingC/CENTA/34260/17/06/06 BWB/00039/2012 06-06-2017
Zleceniodawca	Arkadiusz Cenkiem Centa
Grupa obiektów (Eurotax) Producent Model/typ/wersja	samochody terenowe HONDA CR-V 12-15, CR-V 2.0 Lifestyle aut
Nr rejestracyjny VIN	PO 386WH SHSRE5880DU012832
Data oględzin Miejsce oględzin	2017-06-06 Wielkopolskie, 62-081 Wysogotowo, , Kamienna 23

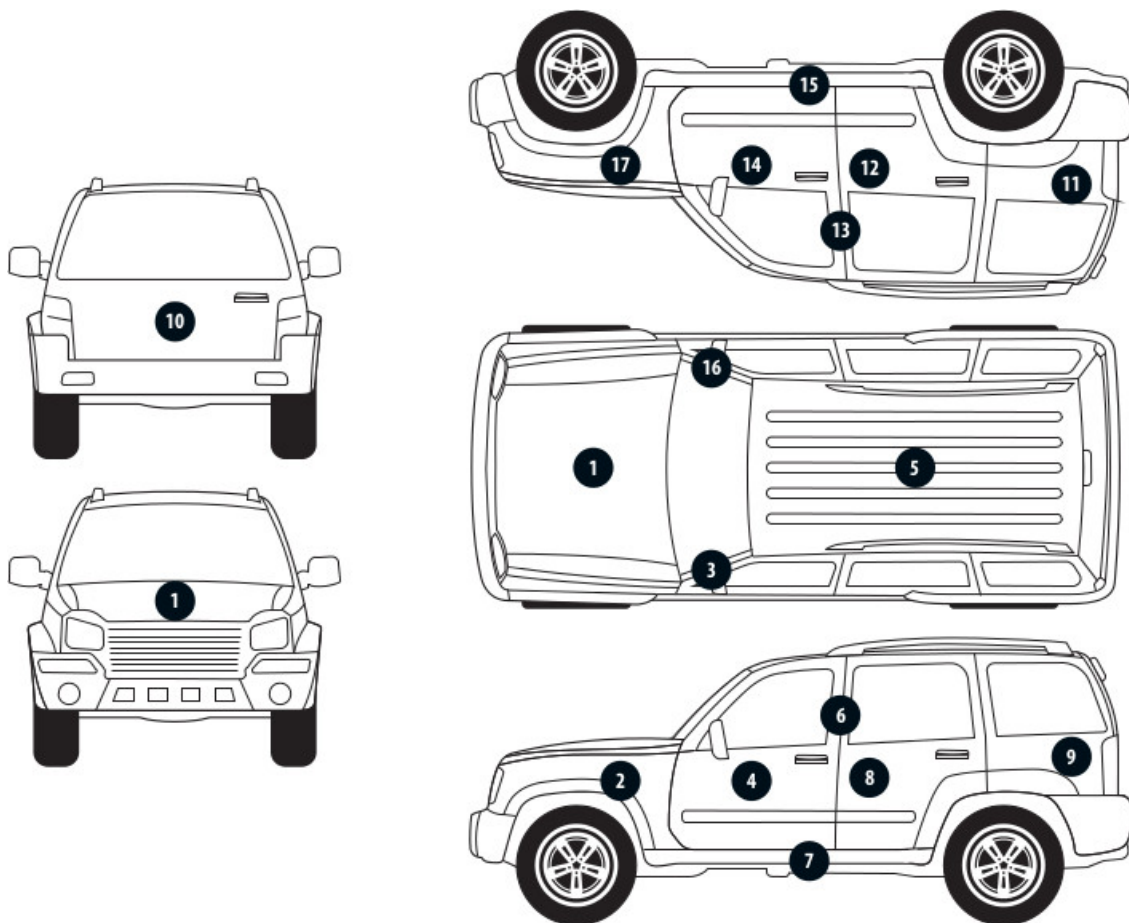
Pomiar grubości powłoki lakierowej poj.

Nr punktu kontroli	Kontrolowany element	Zmierzony przedział grubości powłoki lakierowej [μm]
1	Pokrywa przednia	55 - 135
2	Błotnik przedni lewy	55 - 135
3	Słupek przedni lewy	55 - 135
4	Drzwi przednie lewe	55 - 135
5	Dach	55 - 135
6	Słupek środkowy lewy	55 - 135
7	Próg lewy	55 - 135
8	Drzwi tylne lewe	55 - 135
9	Ściana boczna lewa	55 - 135
10	Pokrywa/klapa tylna	55 - 135
11	Ściana boczna prawa	55 - 135
12	Drzwi tylne prawe	55 - 135
13	Słupek środkowy prawy	55 - 135
14	Drzwi przednie prawe	55 - 135
15	Próg prawy	55 - 135
16	Słupek przedni prawy	55 - 135
17	Błotnik przedni prawy	55 - 135

Sprawdzono grubość powłoki lakierowej i nie stwierdzono jej podwyższonej grubości.

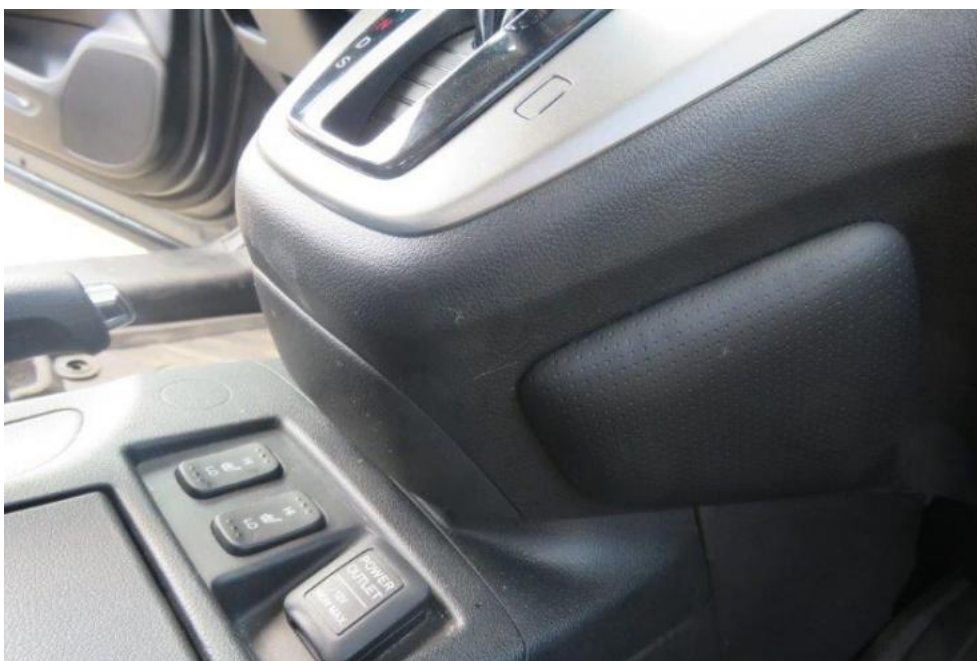
Fot. 18.
konsola środkowa

Nazwa elementu	Opis elementu	Rodzaj uszkodzenia	Umiejscowienie / Rozmiar	Uwagi
Konsola środkowa		ślady zużycia mat.		
Tapicerka siedzeń przednich		ślady zużycia mat.

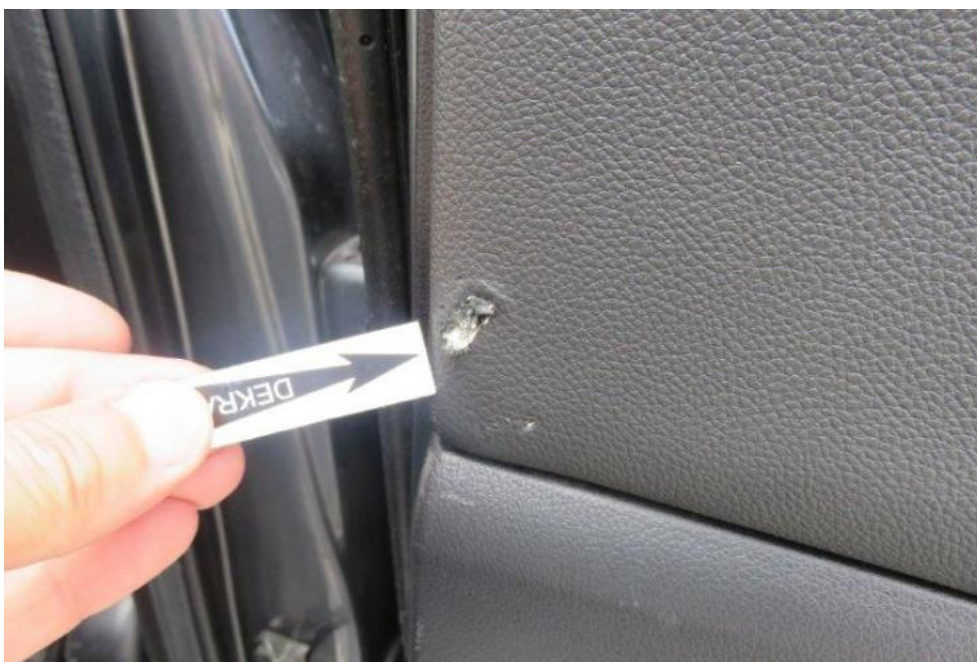
Fot. 21.
drzwi TR

Tapicerka drzwi	tyln. p.	rozerwanie		
Tapicerka pokrywy komory bagażnika		ślady zużycia mat.		
Tapicerka drzwi	tyln. l.	ślady zużycia mat.		
Tapicerka drzwi	przed. l.	ślady zużycia mat.

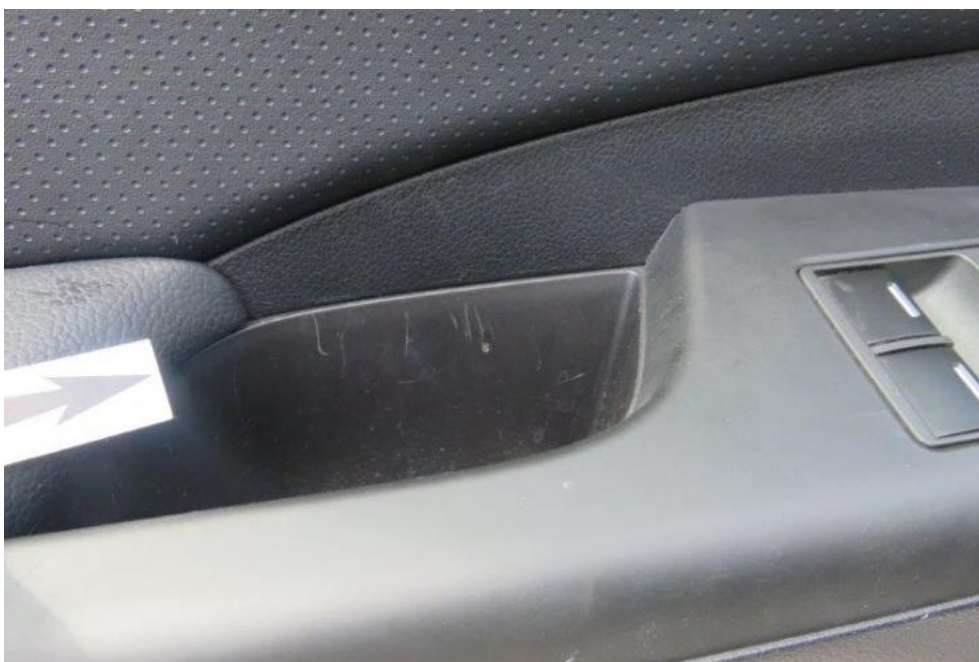
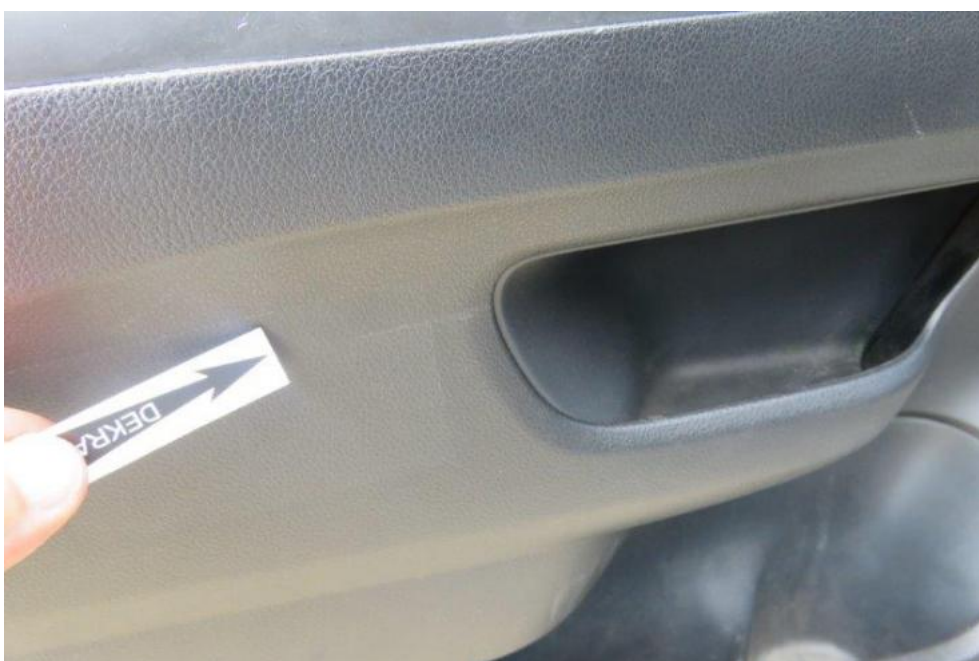
Fot. 27.
drzwi PL

Nazwa elementu	Opis elementu	Rodzaj uszkodzenia	Umiejscowienie / Rozmiar	Uwagi
Pok. kom. silnika		zarysowanie		
Błotnik	przed. l.	zarysowanie		
Drzwi	przed. l.	zarysowanie		+ klamka
Drzwi	przed. l.	wgniecenie/nia		
Drzwi	tyln. l.	zarysowanie		
Drzwi	tyln. l.	ubytek powłoki lakierowej		
Pok. kom. багаж./d. tyłu		zarysowanie		
Drzwi	tyln. p.	zarysowanie		+ klamka
Drzwi	przed. p.	wgniecenie/nia		
Drzwi	przed. p.	zarysowanie		
Dach		ubytek/odprysk(i) powłoki lakierowej		
Błotnik	przed. p.	zarysowanie

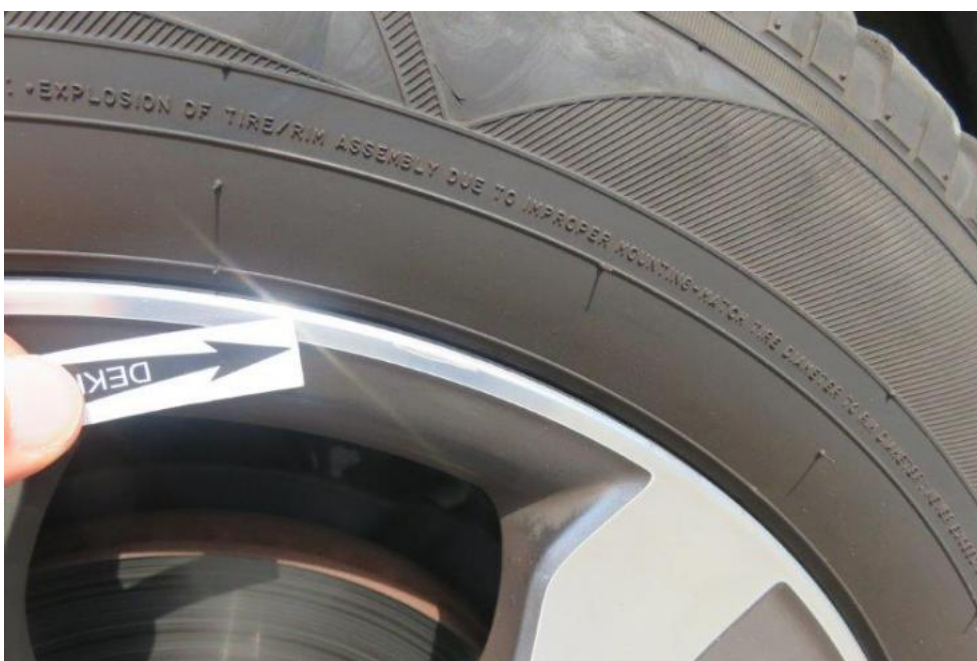
Fot. 38.
tarcza koła PL

Nazwa elementu	Opis elementu	Rodzaj uszkodzenia	Umiejscowienie / Rozmiar	Uwagi
Tarcza koła	przed. l.	zarysowanie		
Tarcza koła	tyln. l.	zarysowanie		
Tarcza koła	przed. p.	zarysowanie

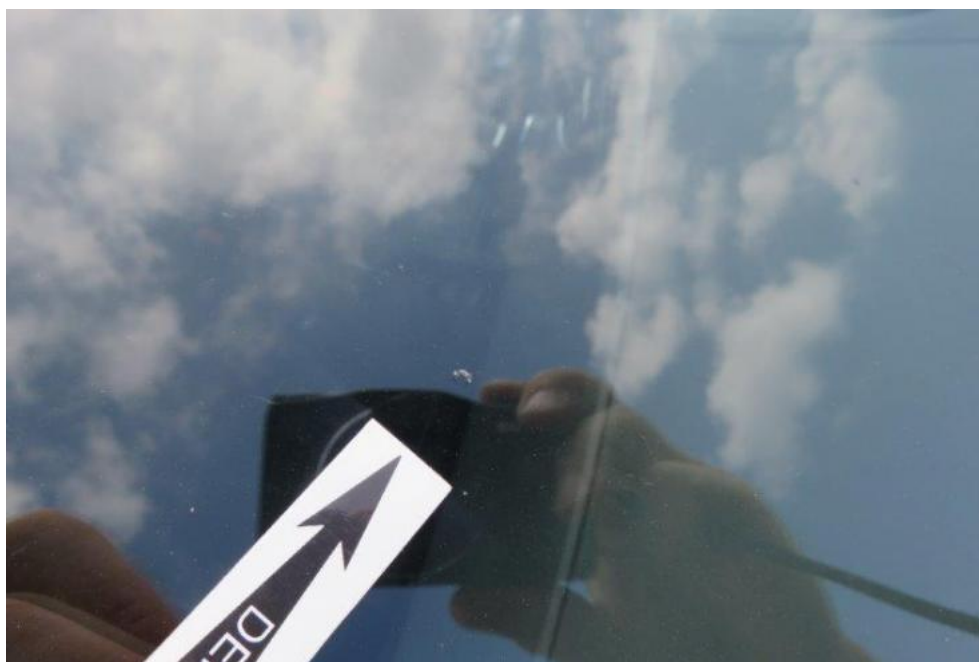
Fot. 65.
szyba czołowa

Nazwa elementu	Opis elementu	Rodzaj uszkodzenia	Umiejscowienie / Rozmiar	Uwagi
Zderzak	przed.	zarysowanie		
Wykrój nadkola	przed. l.	zarysowanie		
Lusterko zew.	lew.	zarysowanie		
Wykrój nadkola	tyln. l.	zarysowanie		
Zderzak	tyln.	zarysowanie		
Lampa zespolona	tyln. l.	zarysowanie		
Lampa zespolona	tyln. p.	zarysowanie		
Lusterko zew.	praw.	zarysowanie		
Szyba	czołow.	ubytek materiału		
Stopnica	praw.	odkształcenie
