Ekspertyza techniczna

Wycena wartości pojazdu
BZR(W)--WPO(S)-3, WP

samochody osobowe
VOLKSWAGEN
Passat [B7] 10-14, Passat 1.8 TSI Comfortline

PO 701VF
WVWZZZ3CZDE064672

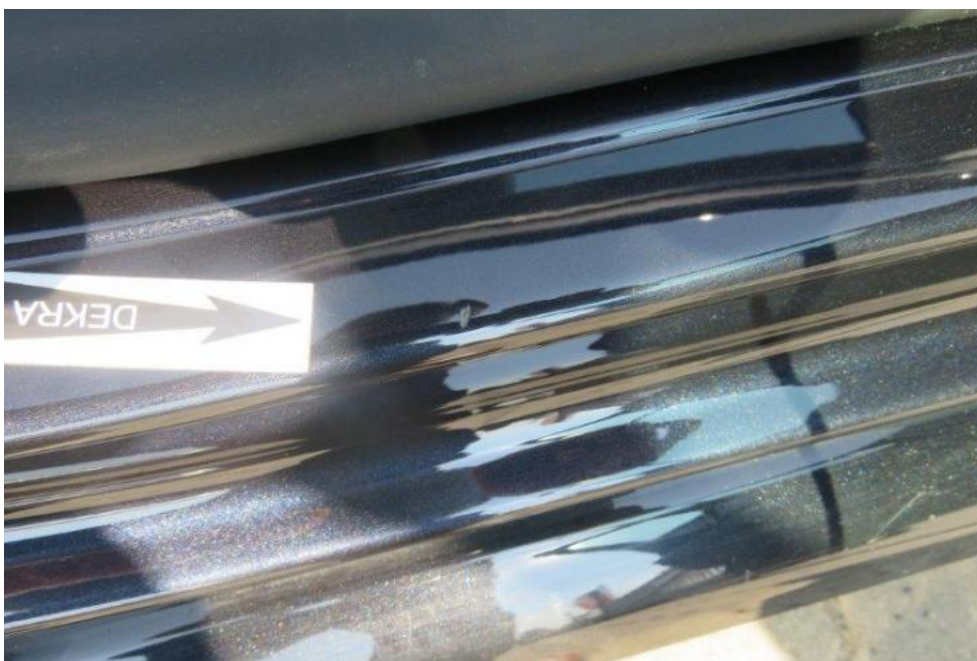
Fot. 18.
próg prawy

Nazwa elementu	Opis elementu	Rodzaj uszkodzenia	Umiejscowienie / Rozmiar	Uwagi
Próg	praw.	zarysowanie		
Próg	lew.	zarysowanie		
Pok. kom. silnika		zarysowanie		
Błotnik	przed. l.	odkształcenie		
Drzwi	przed. l.	wgniecenie/nia		
Drzwi	przed. l.	zarysowanie		+ klamka
Drzwi	tyln. l.	zarysowanie		+ klamka
Dach		zarysowanie		
Rama dachu	lew.	zarysowanie		
Błotnik	tyln. l.	zarysowanie		
Pok. kom. bagaż./d. tyłu		zarysowanie		
Drzwi	tyln. p.	zarysowanie		+ klamka
Drzwi	przed. p.	wgniecenie/nia		
Drzwi	przed. p.	zarysowanie		+ klamka
Błotnik	przed. p.	zarysowanie

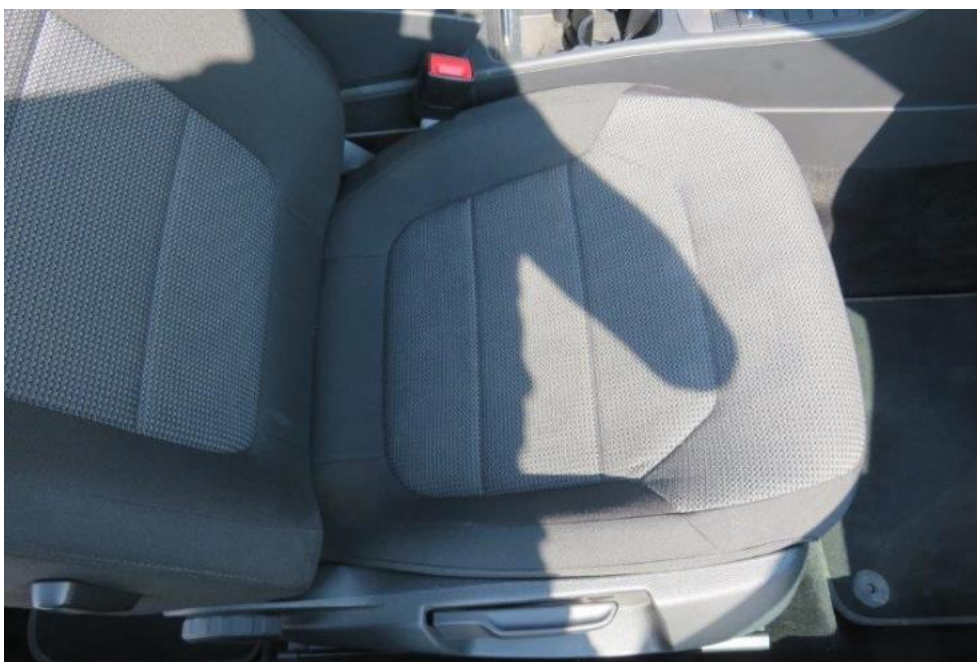
Fot. 19.
fotel PR

Nazwa elementu	Opis elementu	Rodzaj uszkodzenia	Umiejscowienie / Rozmiar	Uwagi
Deska rozdzielcza		ślady zużycia mat.		
Tapicerka foteli pojazdu		ślady zużycia mat.		
Tapicerka drzwi	przed. l.	ślady zużycia mat.

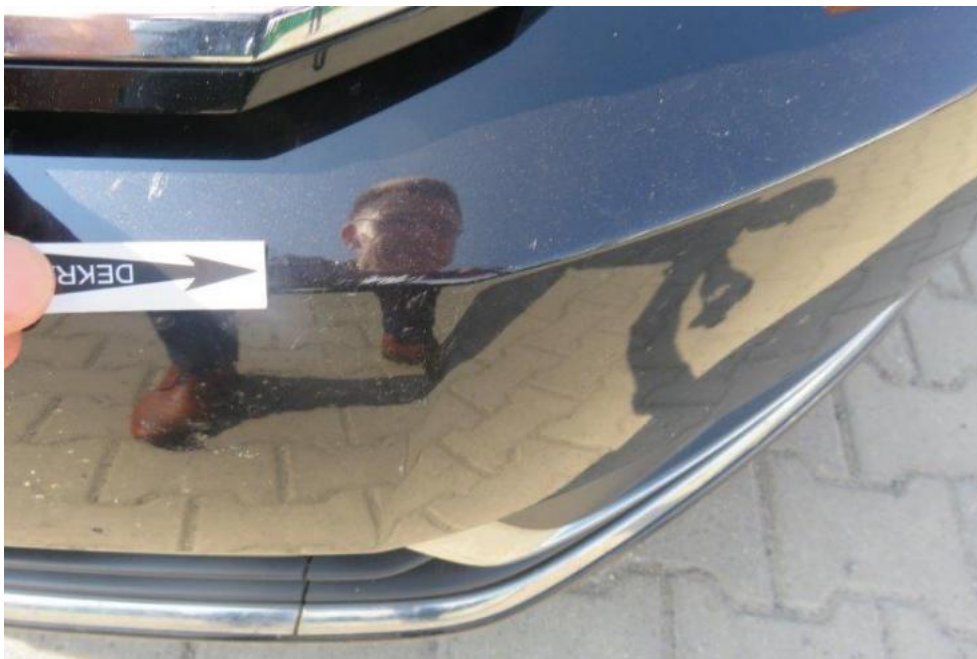
Fot. 29.
zderzak przedni

Nazwa elementu	Opis elementu	Rodzaj uszkodzenia	Umiejscowienie / Rozmiar	Uwagi
Zderzak	przed.	zarysowanie		i odkształcony
Lusterko zew.	lew.	zarysowanie		
Zderzak	tyln.	zarysowanie

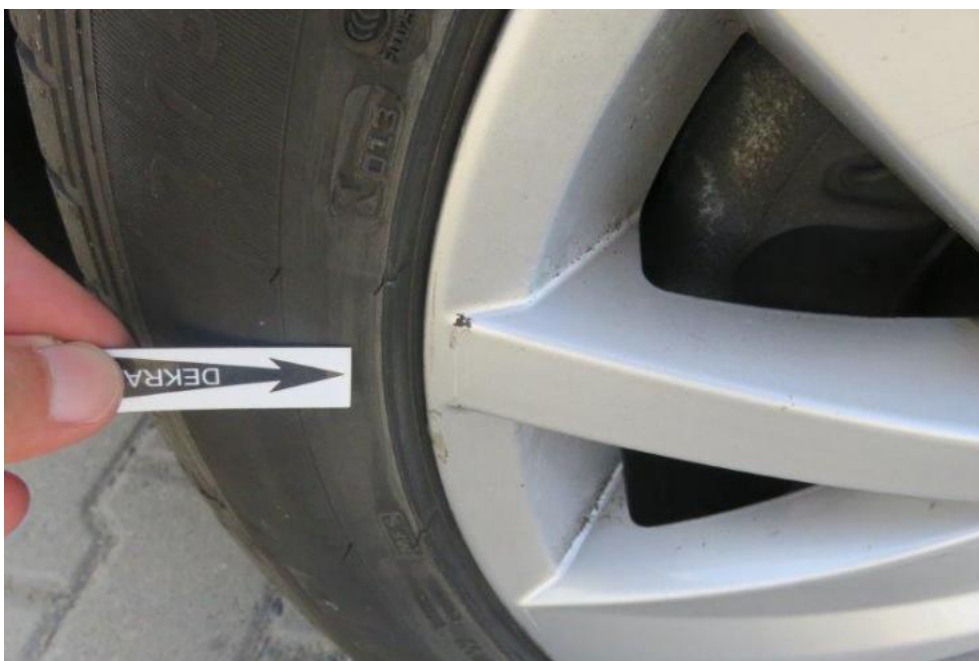
Fot. 32.
tarcza koła PL

Nazwa elementu	Opis elementu	Rodzaj uszkodzenia	Umiejscowienie / Rozmiar	Uwagi
Tarcza koła	przed. l.	zarysowanie		
Tarcza koła	przed. p.	zarysowanie		
Tarcza koła	tyln. l.	zarysowanie		
Tarcza koła	tyln. p.	zarysowanie
