Ekspertyza techniczna

Wycena wartości pojazdu
BZR(W)--WPC(S), WP

dostawcze do 3,5t
IVECO
Daily 35S11 Euro 4 2287ccm - 106KM 3,5t 09-11, Daily
35S11 V (17,2m3)

FZ 5366G
ZCFC3571205872455

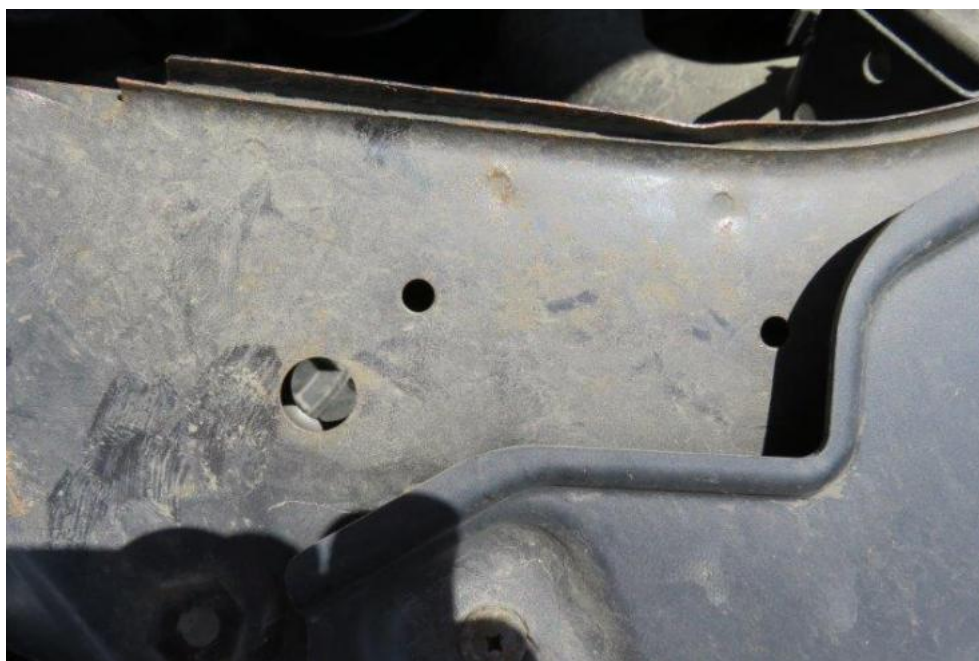
Określona wartość jest wartością hipotetyczną przy założeniu, że zostanie zamontowana tabliczka znamionowa. W przypadku opisanym braku założono minimalny możliwy koszt jej usunięcia. Ważność wyceny wartości przedmiotowego pojazdu uzależnia się od zamontowania tabliczki znamionowej.

Fot. 14.
miejsce tabliczki znamionowej na wzmocnieniu czołowym

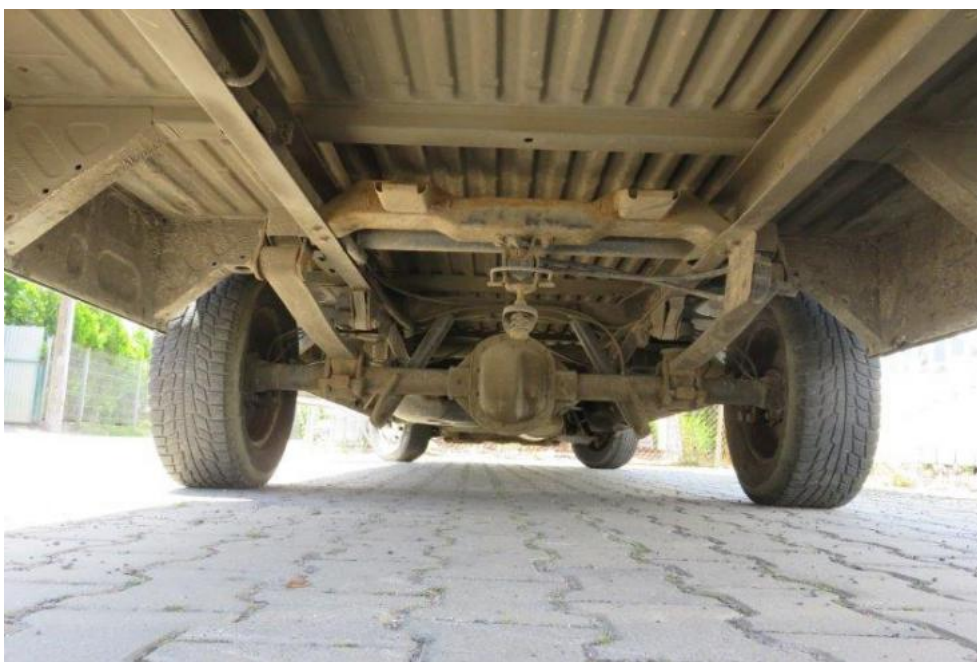
Nazwa elementu	Opis elementu	Rodzaj uszkodzenia	Umiejscowienie / Rozmiar	Uwagi
Koło	zapas.	brak

Fot. 17.
koło zapasowe

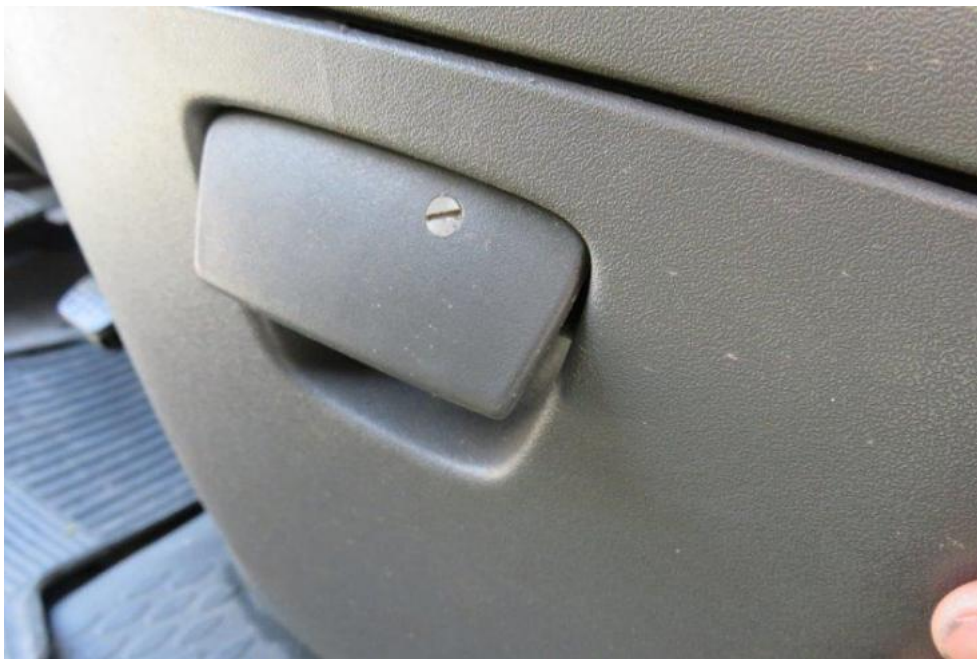
Fot. 19.
pokrywa schowka

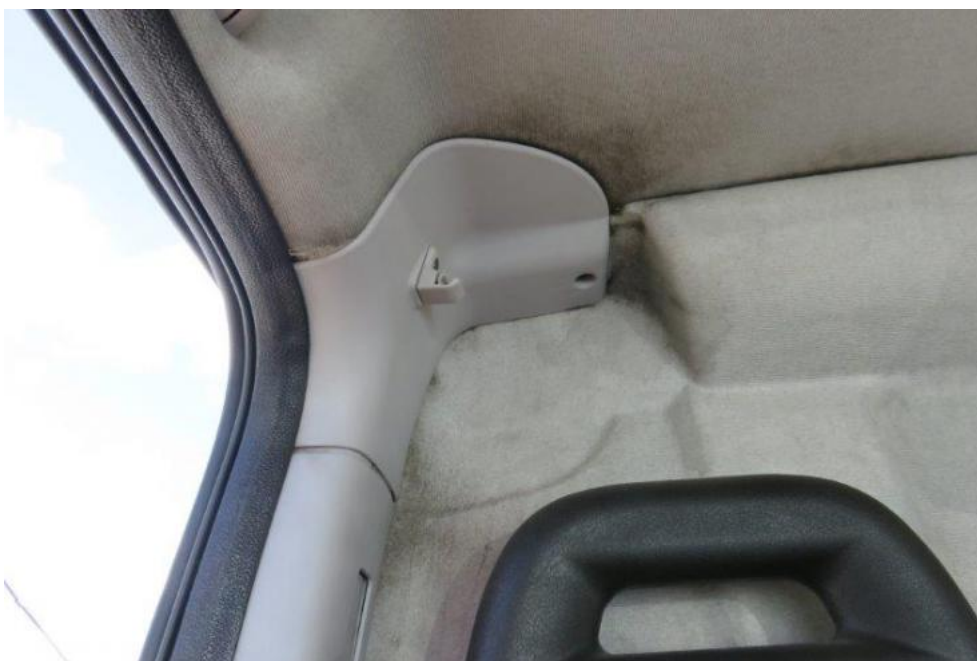
Fot. 20.
tapicerka kabiny

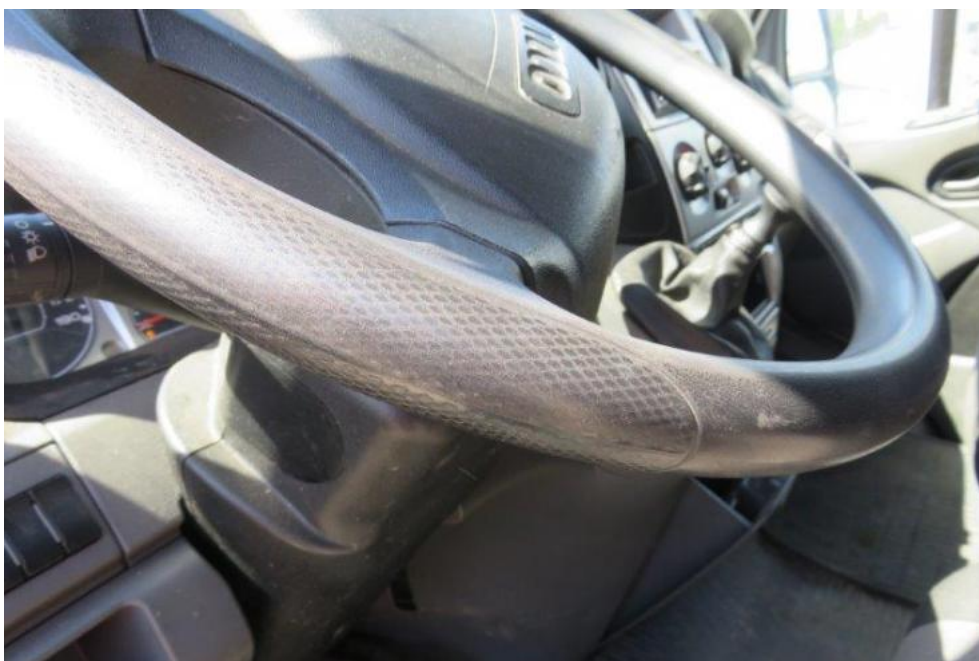
Fot. 26.
koło kierownicy

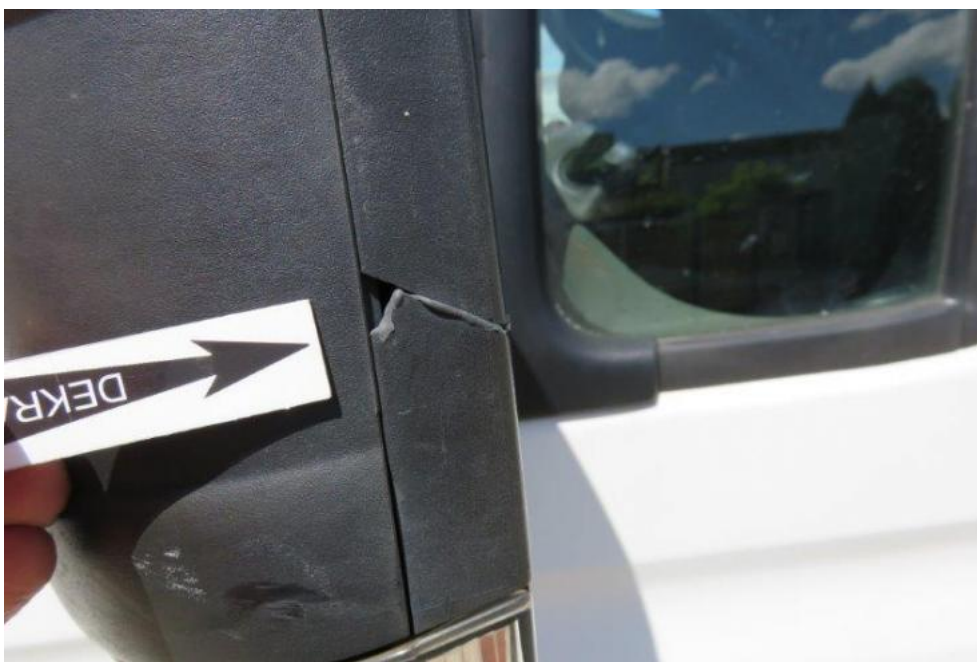
Fot. 29.
lusterko zew. lewe

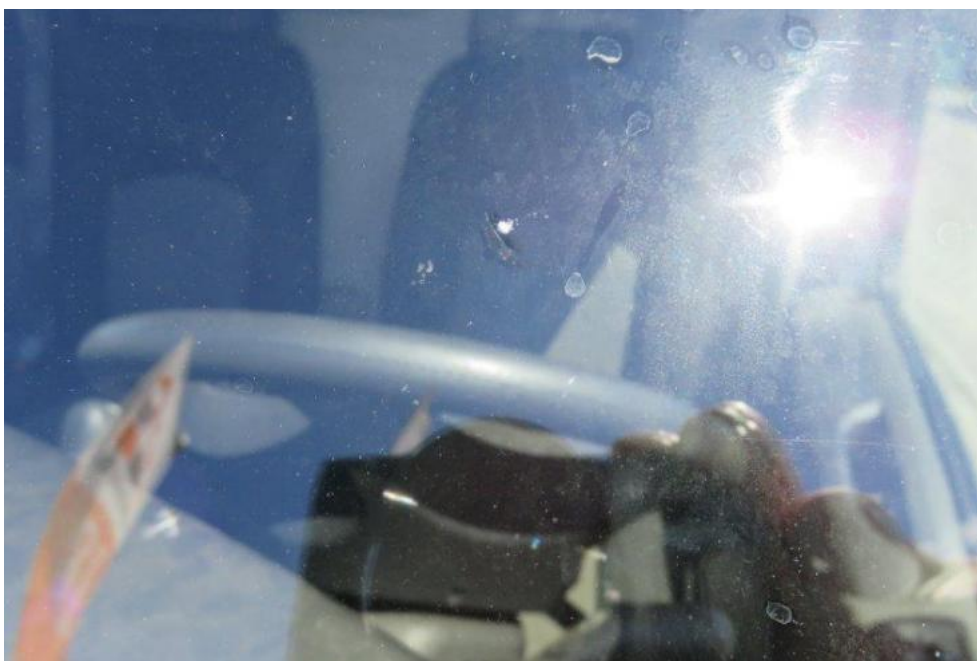
Fot. 30.
szyba czołowa

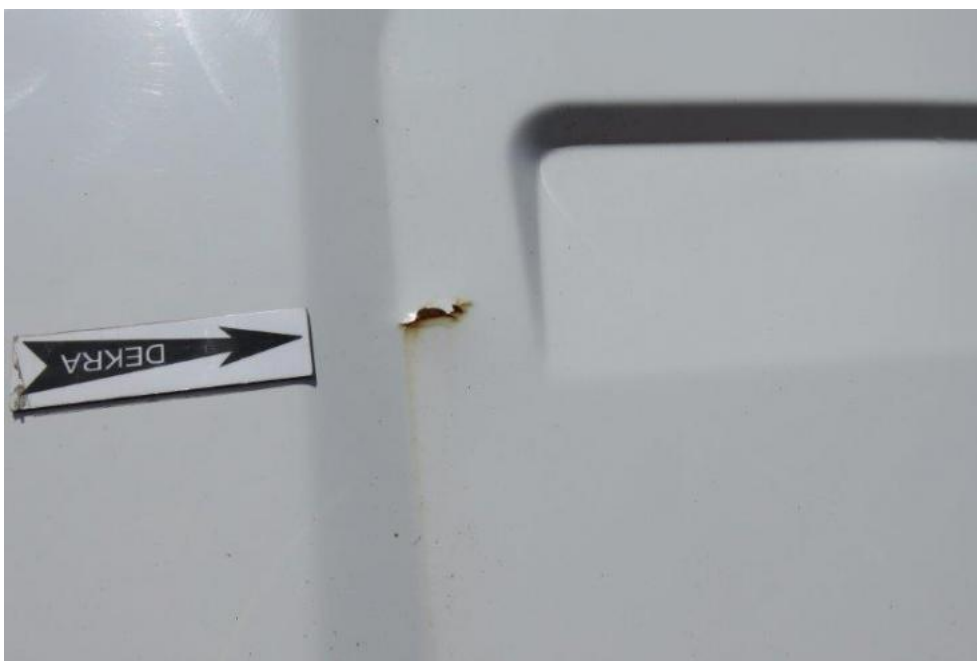
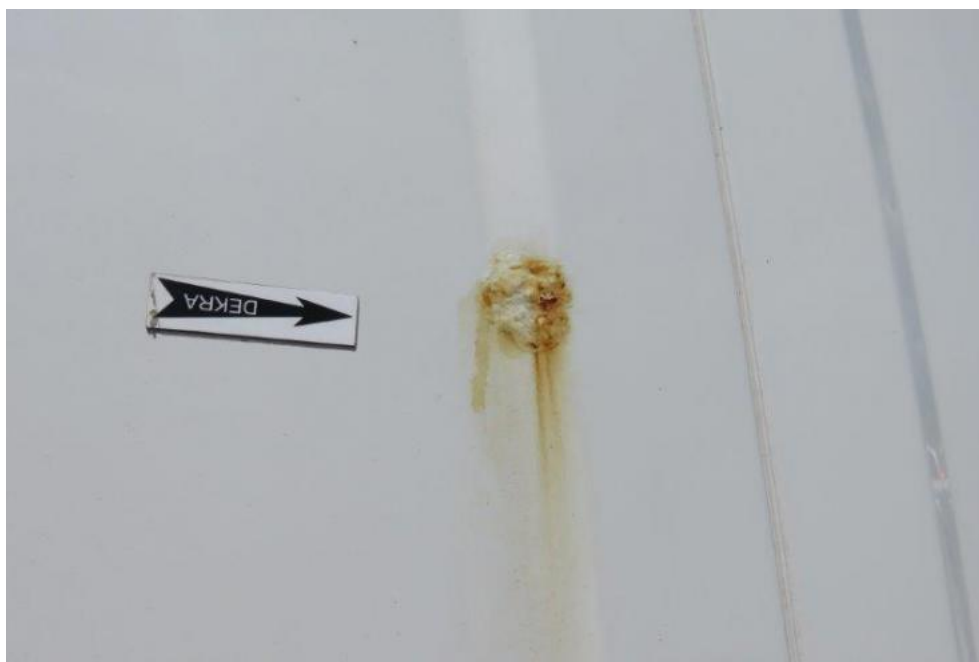
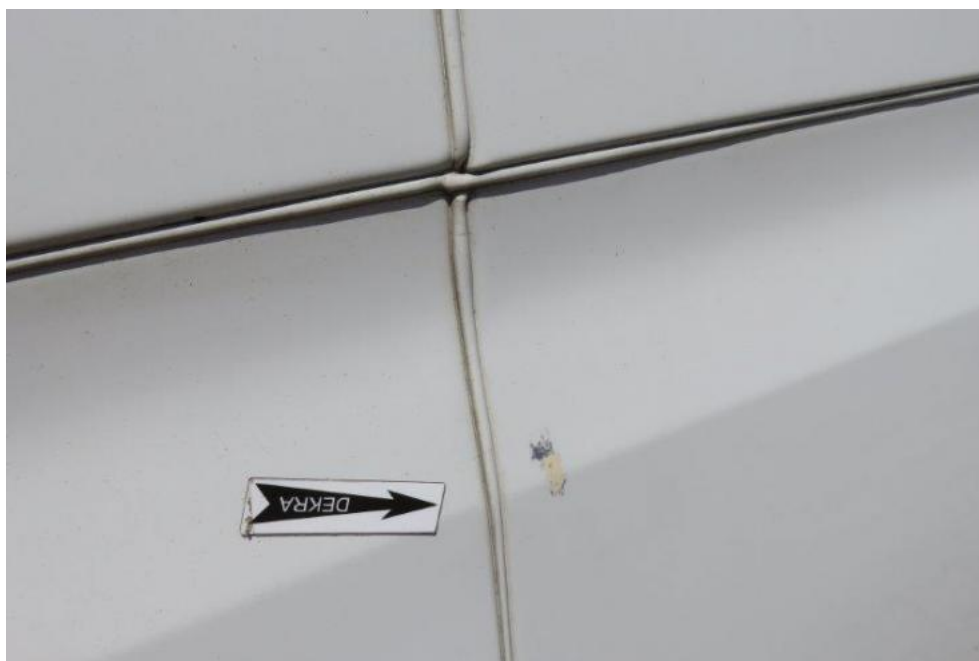
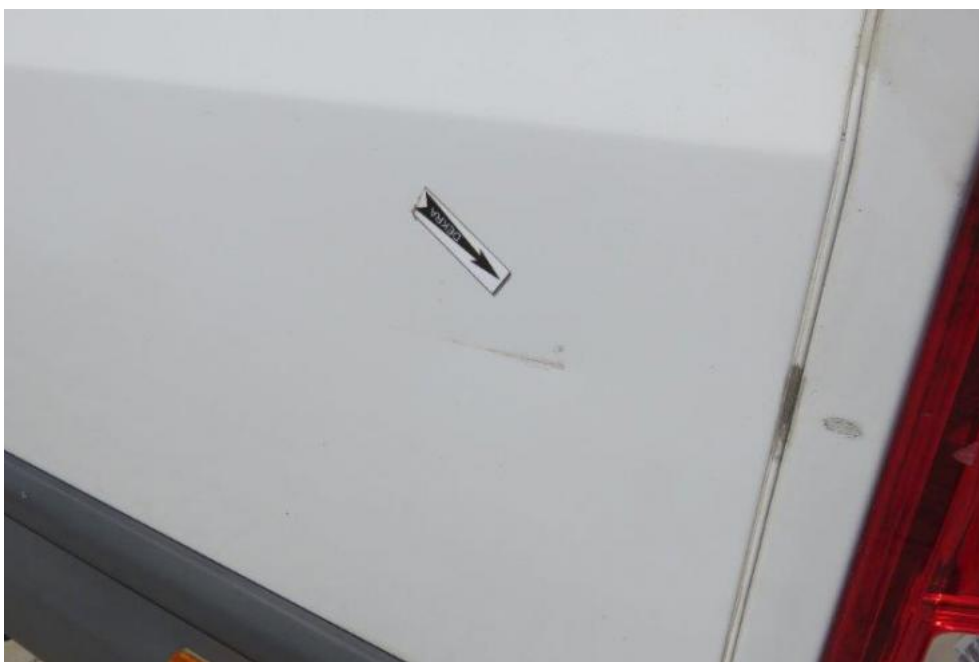
Fot. 32.
ściana lewa

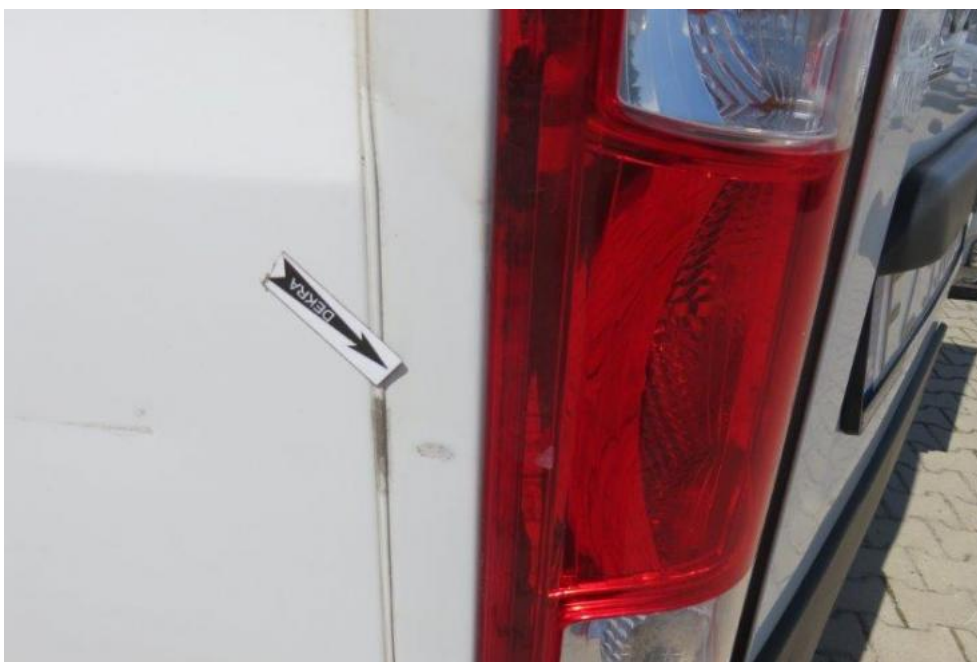
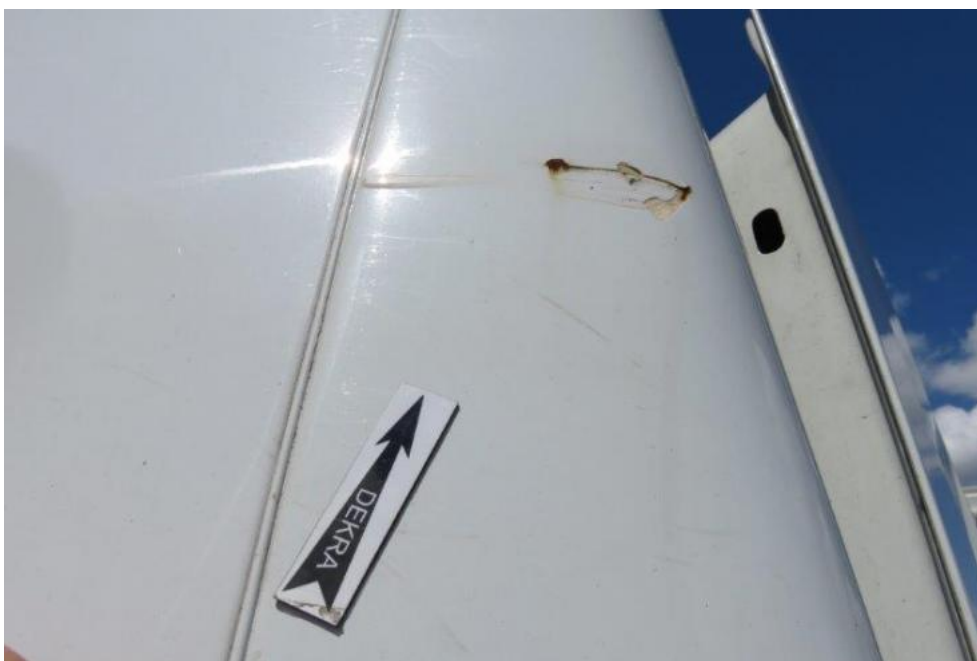
Fot. 37.
naroże TL

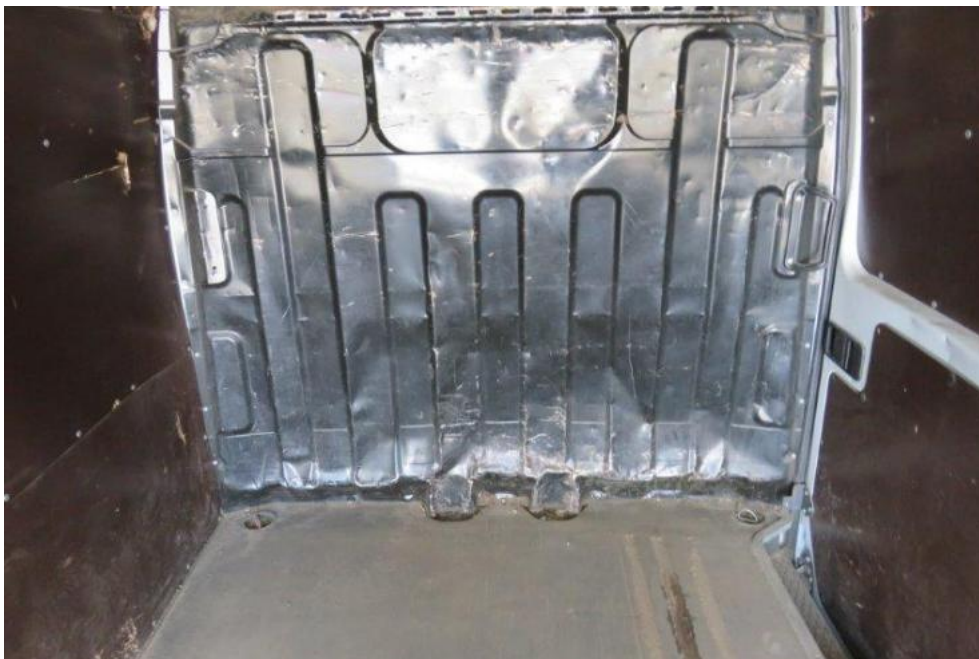
Fot. 41.
ściana grodziowa komory bagażowej

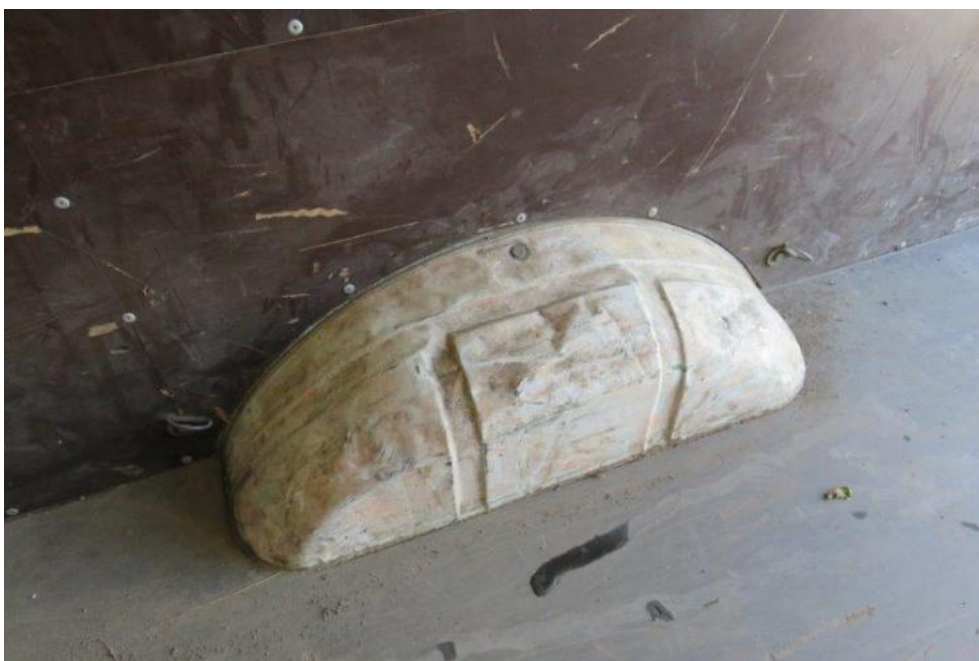
Fot. 48.
nadkole TR

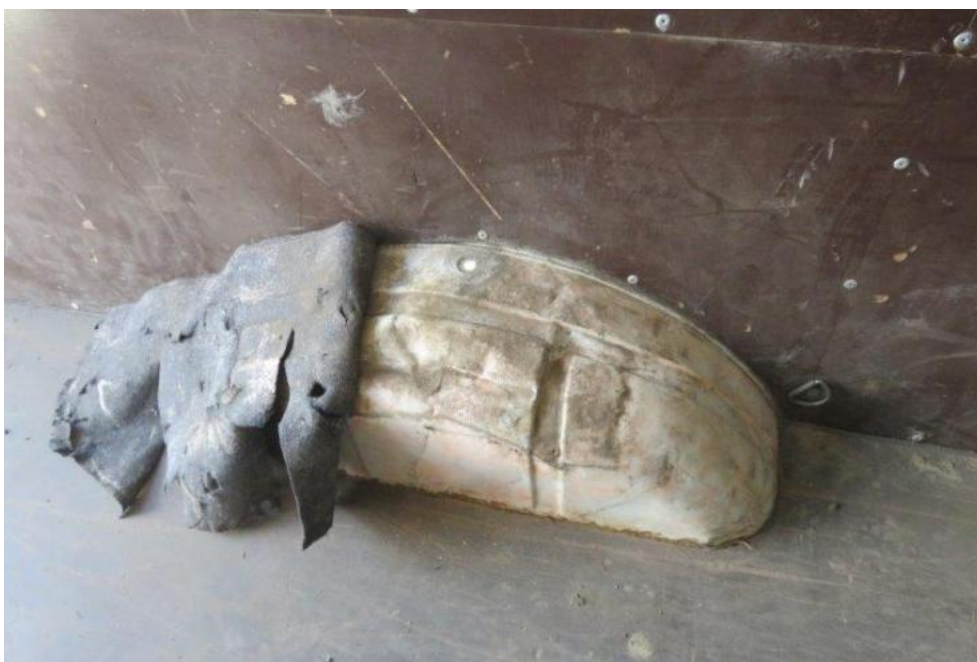
Fot. 49.
nadkole TL

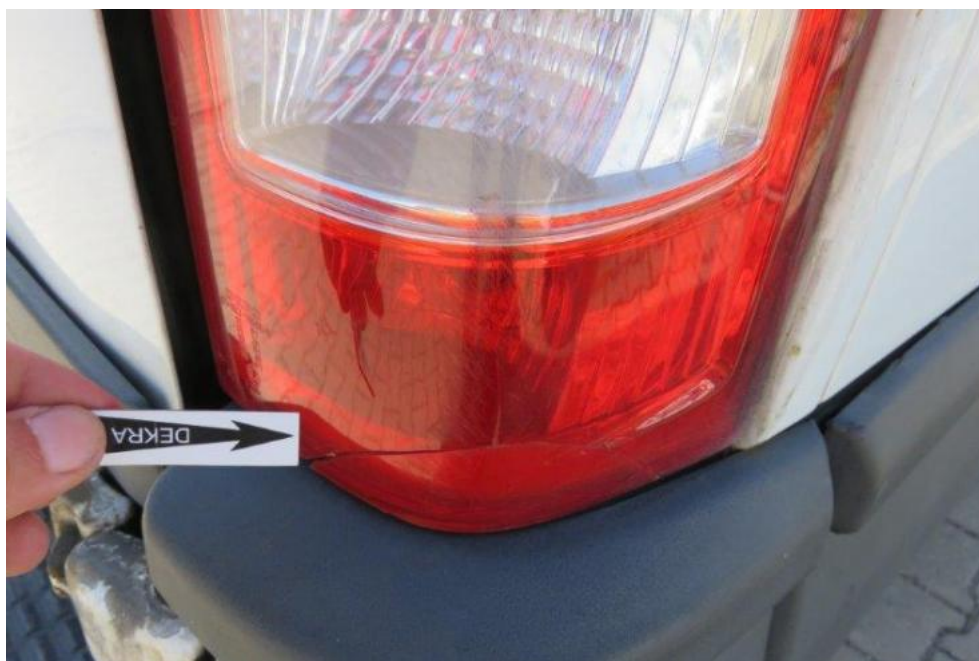
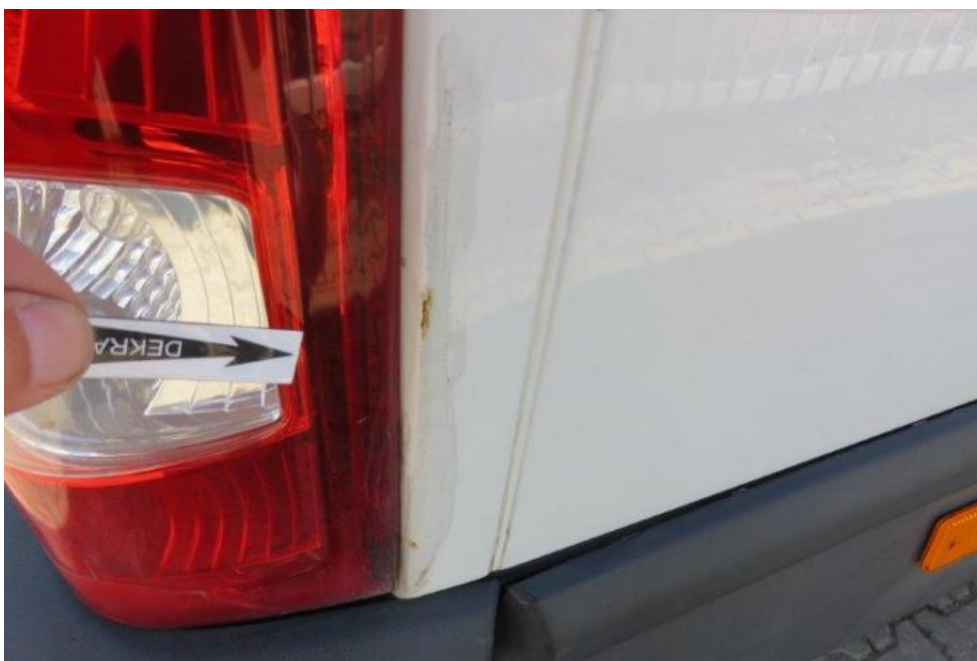
Fot. 58.
lampa TR

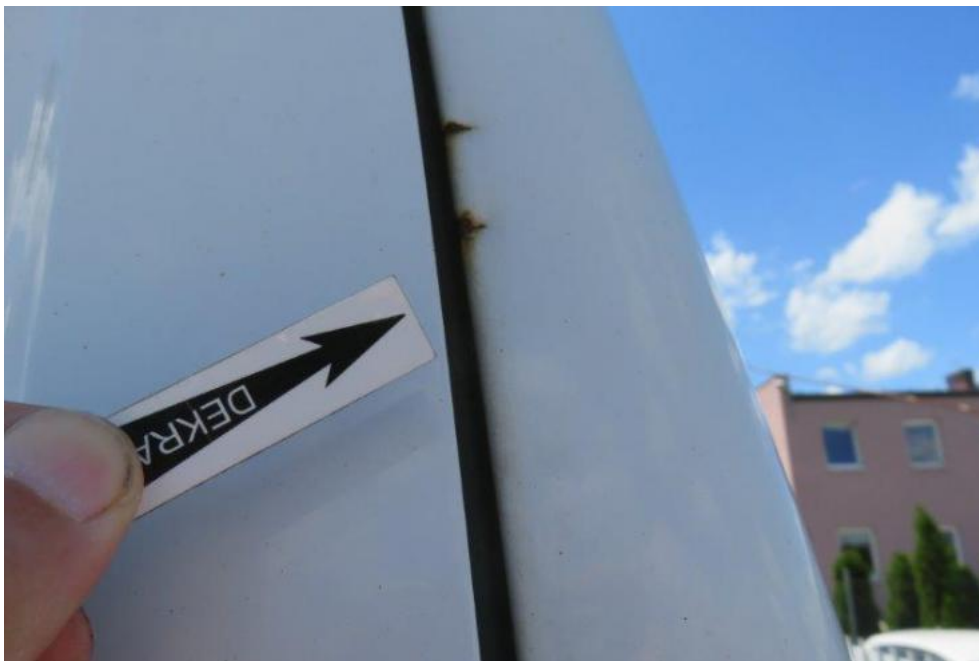
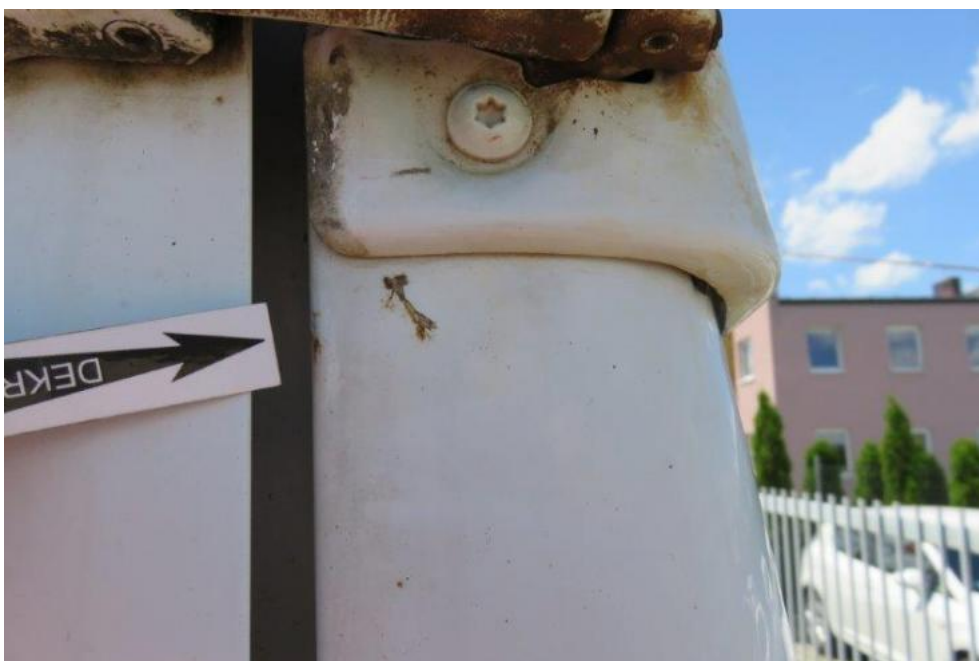
Fot. 59.
naroże TR

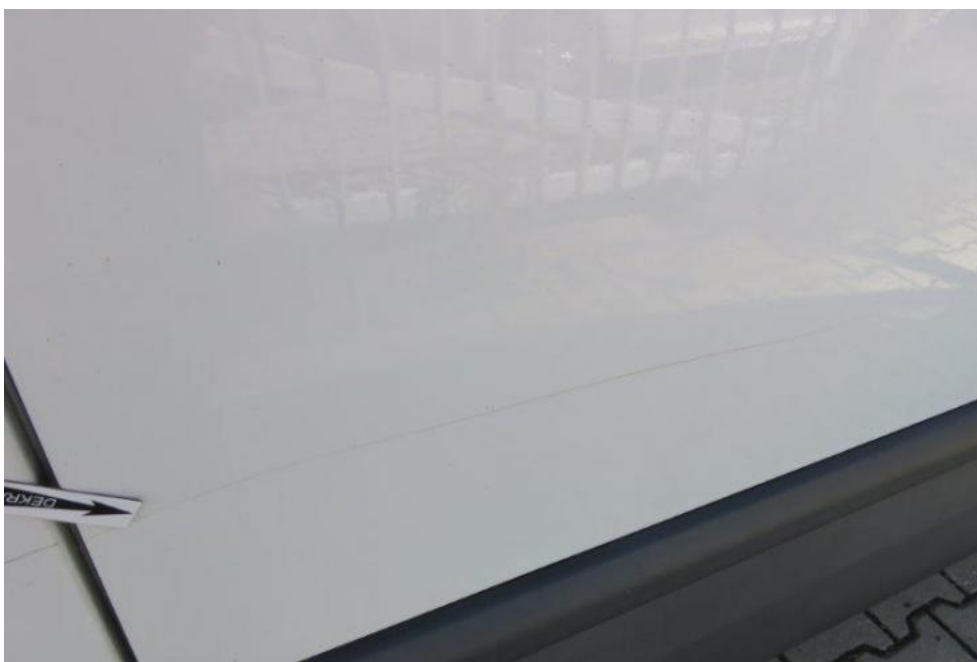
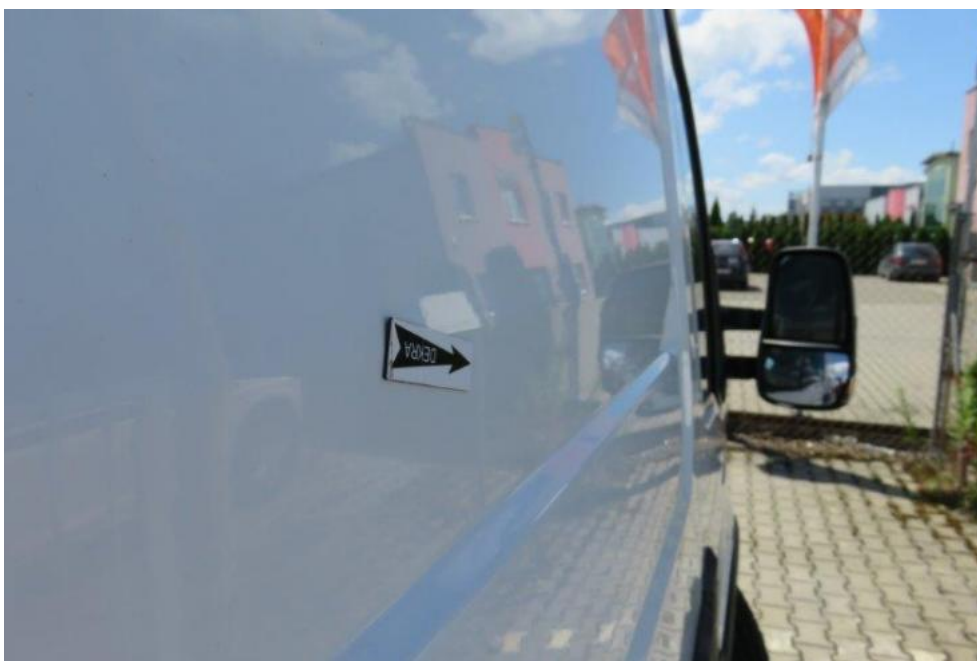
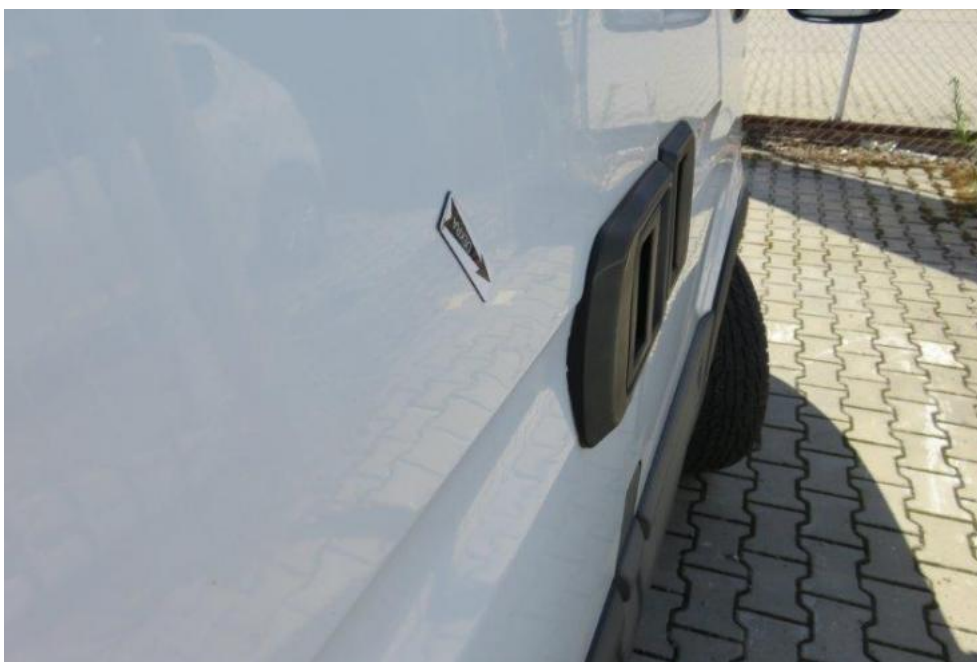
Fot. 67.
drzwi prawe suwane

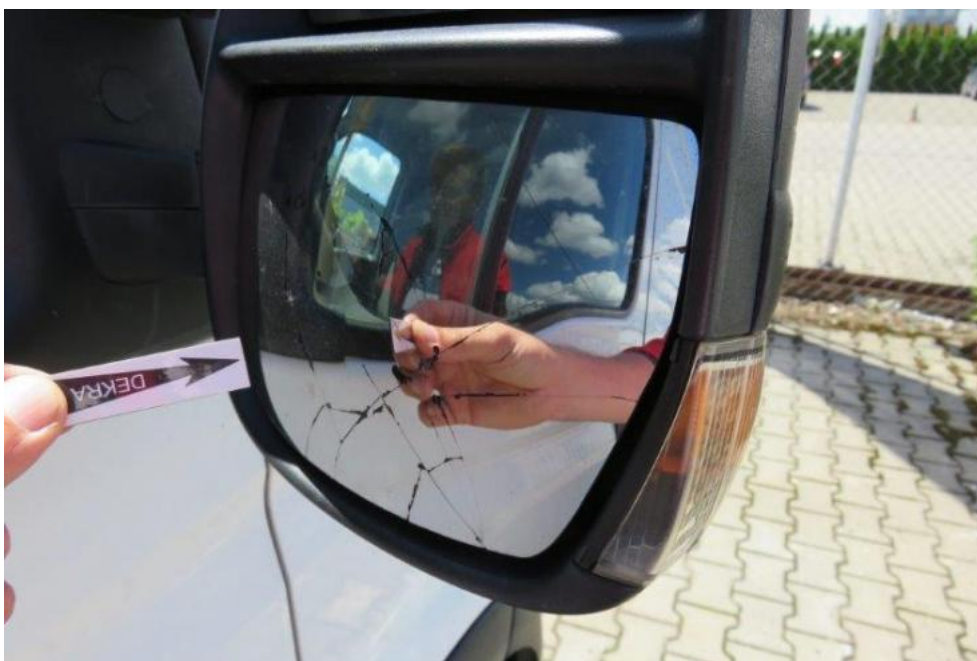
Fot. 70.
lusterkozew. prawe
