Ekspertyza techniczna

Zakres ekspertyzy Kod ekspertyzy	Wycena wartości pojazdu BZR(W)--WPO(S), WP
Nr zlecenia DEKRA Nr szkody / zlec. zew. Data zlecenia	BZLeasingC/CENTA/65859/17/10/12 ZH2/00026/2015 - Konrad Rubiński 12-10-2017
Zleceniodawca	Arkadiusz Cenker Centa
Grupa obiektów (Eurotax) Producent Model/typ/wersja	samochody osobowe SUZUKI SX4 S-cross 13-16, SX4 S-cross 1.6 Premium
Nr rejestracyjny VIN	PO 9J167 TSMJYA22S00193679
Data oględzin Miejsce oględzin	2017-10-12 Wielkopolskie, 62-081 Wysogotowo, , Kamienna 23

Grupa obiektów (Eurotax)	samochody osobowe
Kod EC (Eurotax)	0100183
Producent	SUZUKI
Model	SX4 S-cross 13-16
Typ/wersja	SX4 S-cross 1.6 Premium
Rodzaj nadwozia	hatchback
Liczba drzwi/liczba miejsc	5/5
Masa własna [kg]	1085
Dopuszczalna masa całkowita [kg]	1730
Rozstaw osi 1/2	2600
Rodzaj silnika	z zapłonem iskrowym
Układ oczyszczania spalin	katalizator trójdrożny
Pojemność silnika [ccm]	1586
Moc silnika [KM/kW]	120/88
Skrzynia biegów	M 5-biegowa
Nr rejestracyjny	PO 9J167
VIN	TSMJYA22S00193679
Data 1. rejestracji	27-04-2015
Data nast. bad. techn.	27-04-2018
Rok produkcji	2014 (rok produkcji został zweryfikowany z zewnętrzną bazą danych)
Stan licznika [km]	60 197 (odc

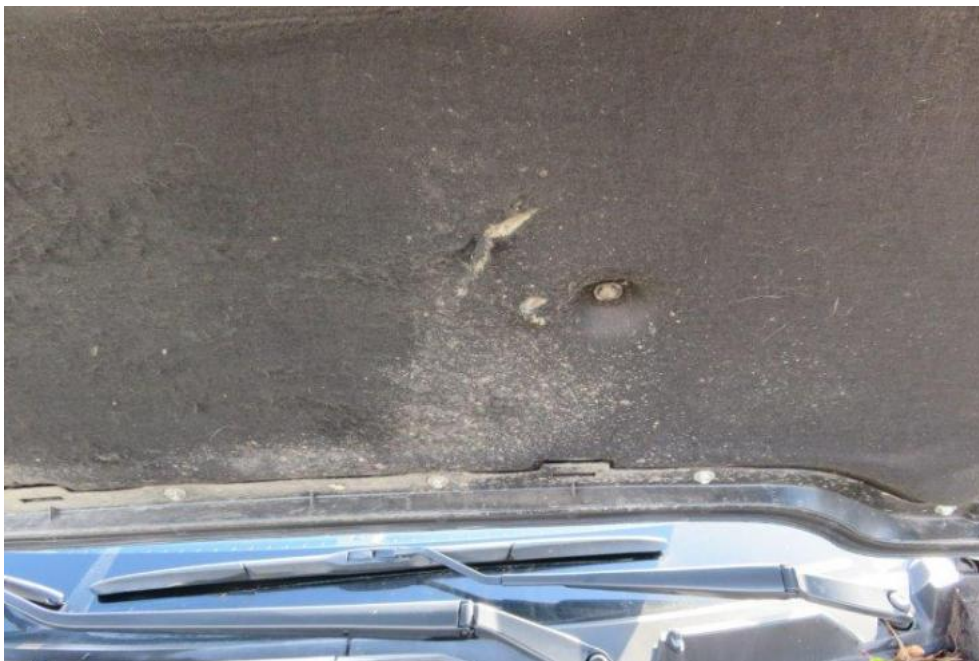
Fot. 17.
wykładzina pokrywy silnika

Nazwa elementu	Opis elementu	Rodzaj uszkodzenia	Umiejscowienie / Rozmiar	Uwagi
Zderzak	przed.	zarysowanie		
Wykładzina pokrywy komory silnika		rozwarstwienie mat.		
Reflektor	lew.	zarysowanie		
Reflektor	praw.	zarysowanie		
Lusterko zew.	lew.	zarysowanie		+ pęknięty kierunkowskaz
Nakładka progu	lew.	zarysowanie		
Lampa zespolona	tyln. l.	zarysowanie		
Szyba	tyln.	zarysowanie		
Lampa zespolona	tyln. p.	zarysowanie		
Wykrój nadkola	przed. p.	zarysowanie		
Nakładka chromowa zderzaka tylnego		wgniecenie/nia

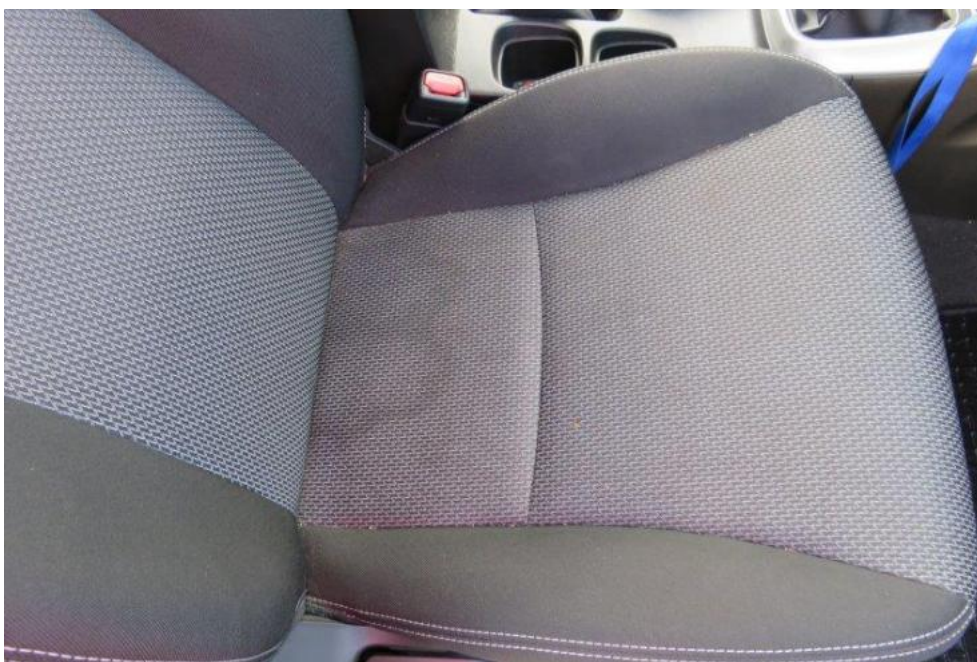
Fot. 19.
fotel PR

Nazwa elementu	Opis elementu	Rodzaj uszkodzenia	Umiejscowienie / Rozmiar	Uwagi
Podsufitka		ślady zużycia mat.		
Tapicerka siedzeń		ślady zużycia mat.		
Pokrywa schowka		ślady zużycia mat.

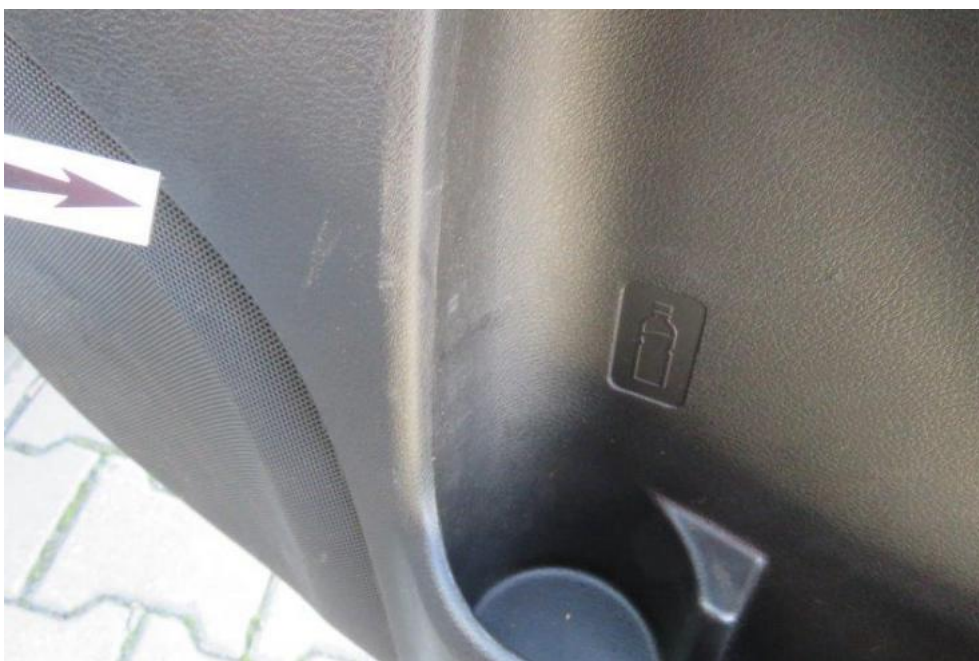
Fot. 22.
drzwi PR

Tapicerka drzwi	przed. p.	ślady zużycia mat.		
Tapicerka drzwi	tyln. p.	ślady zużycia mat.		
Tapicerka drzwi	tyln. l.	ślady zużycia mat.		
Tapicerka drzwi	przed. l.	ślady zużycia mat.		
Koło kierownicy		ślady zużycia mat.

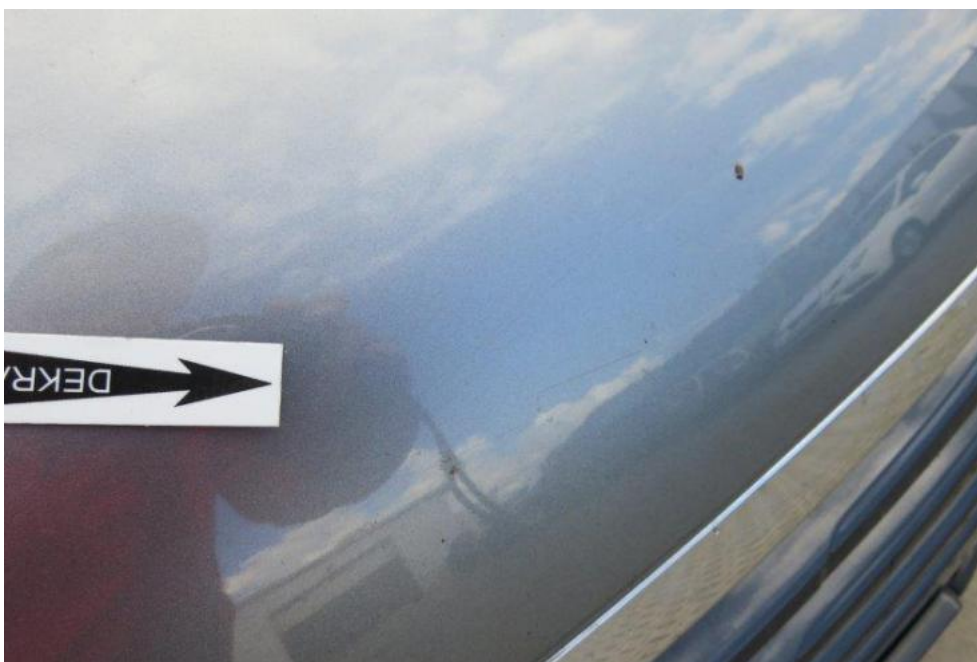
Fot. 43.
pokrywa komory silnika

Nazwa elementu	Opis elementu	Rodzaj uszkodzenia	Umiejscowienie / Rozmiar	Uwagi
Słupek	środ. l.	wgniecenie/nia		
Pok. kom. silnika		zarysowanie		
Błotnik	przed. l.	zarysowanie		+ wykrój nadkola
Drzwi	przed. l.	zarysowanie		
Drzwi	tyln. l.	zarysowanie		
Błotnik	tyln. l.	zarysowanie		
Pok. kom. bagaż./d. tyłu		zarysowanie		
Błotnik	tyln. p.	zarysowanie		+ wykrój nadkola
Drzwi	tyln. p.	zarysowanie		
Drzwi	przed. p.	zarysowanie

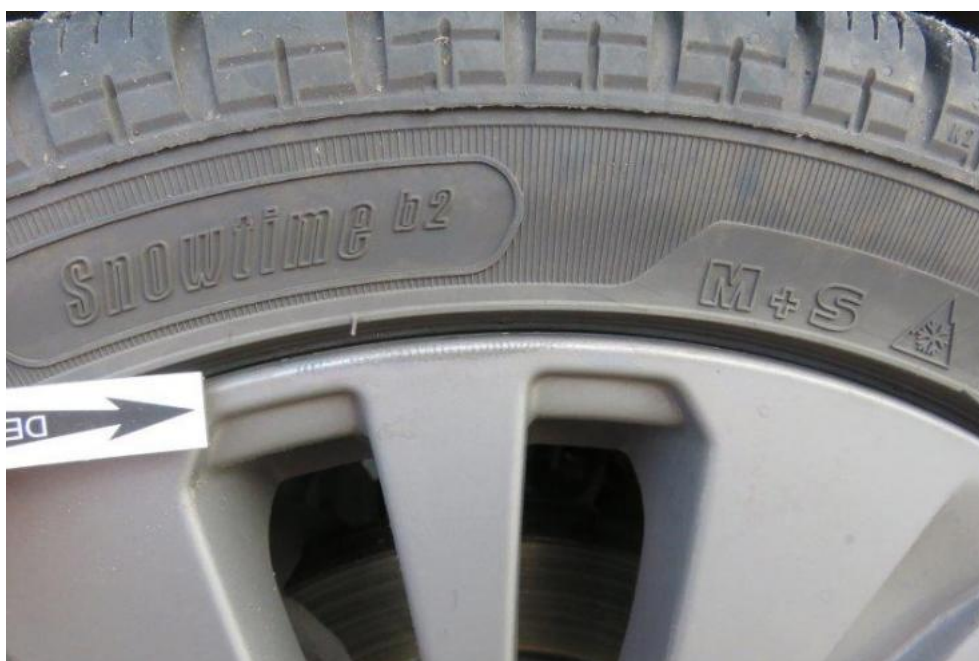
Fot. 46.
tarcza koła PL

Nazwa elementu	Opis elementu	Rodzaj uszkodzenia	Umiejscowienie / Rozmiar	Uwagi
Tarcza koła	przed. l.	zarysowanie		
Tarcza koła	tyln. p.	zarysowanie		
Tarcza koła	przed. p.	zarysowanie
