Ekspertyza techniczna

Wycena wartości pojazdu
BZR(W)--WPO(S), WP

samochody osobowe
OPEL
Corsa D Hatchback 10-15, Corsa 1.2 16V Essentia

PO 3J342
W0L0SDL68E4333944

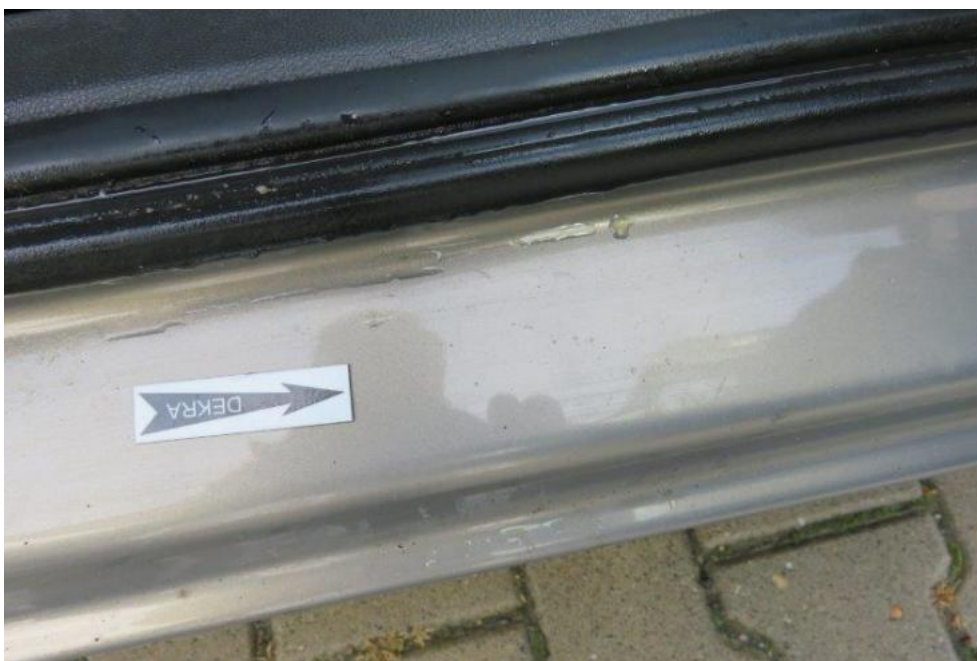
Fot. 20.
próg prawy

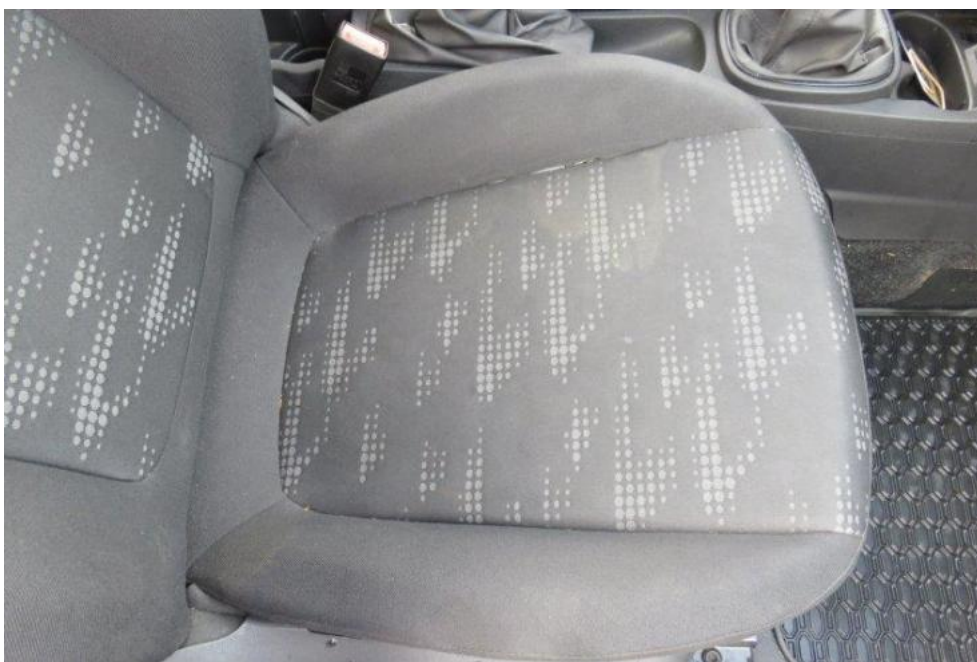
Fot. 21.
fotel PR

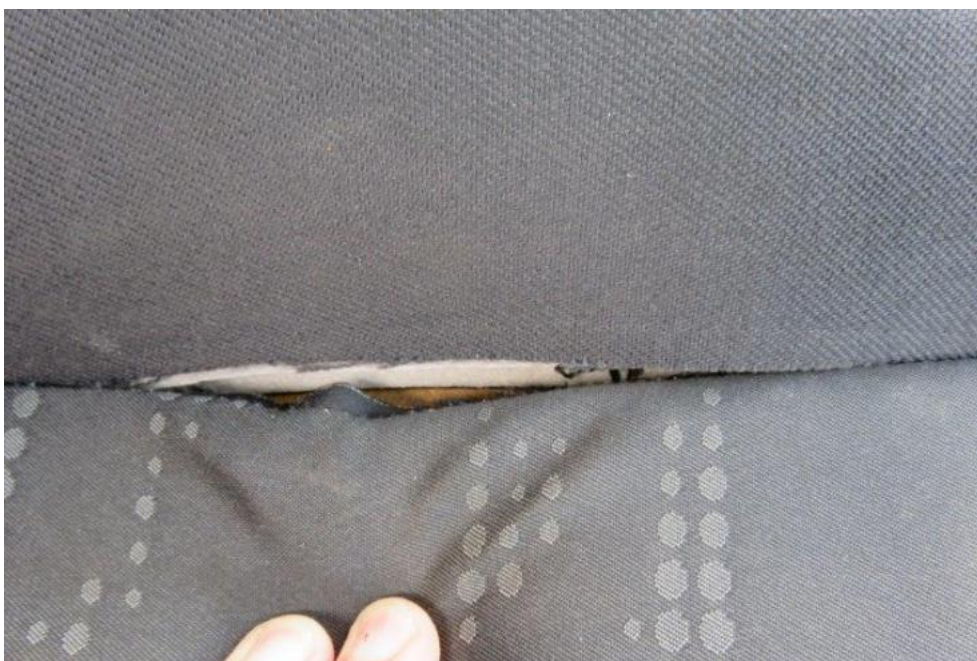
Fot. 22.
fotel PR

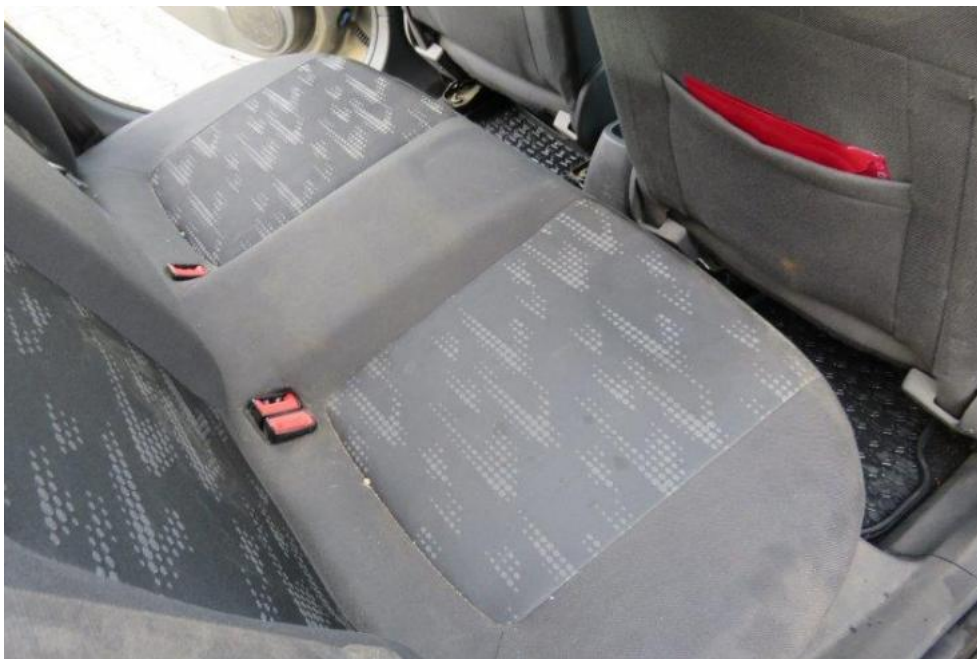
Fot. 23.
kanapa tylna

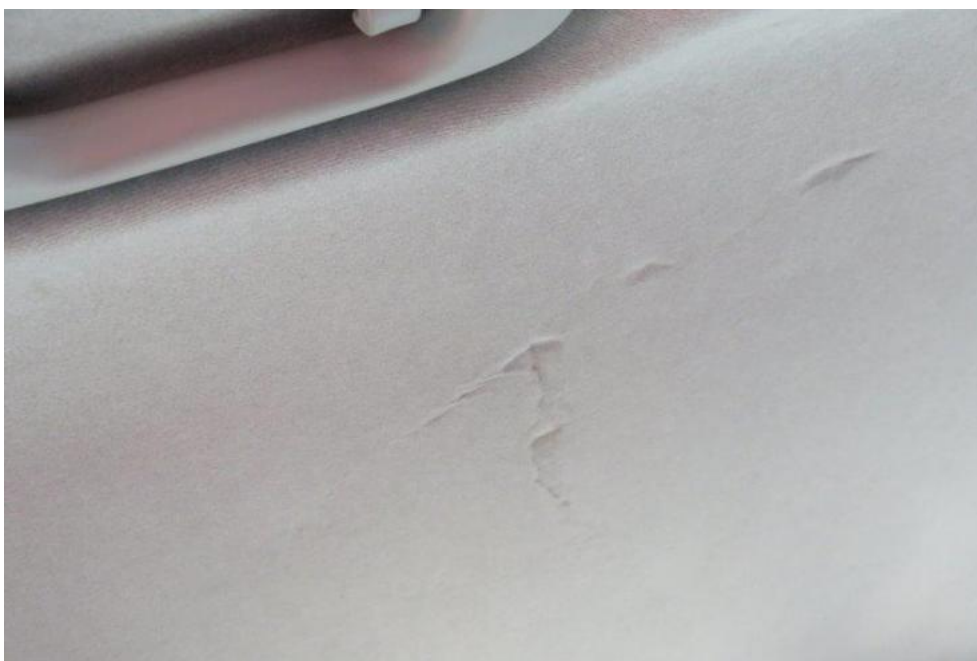
Fot. 24.
podsufitka

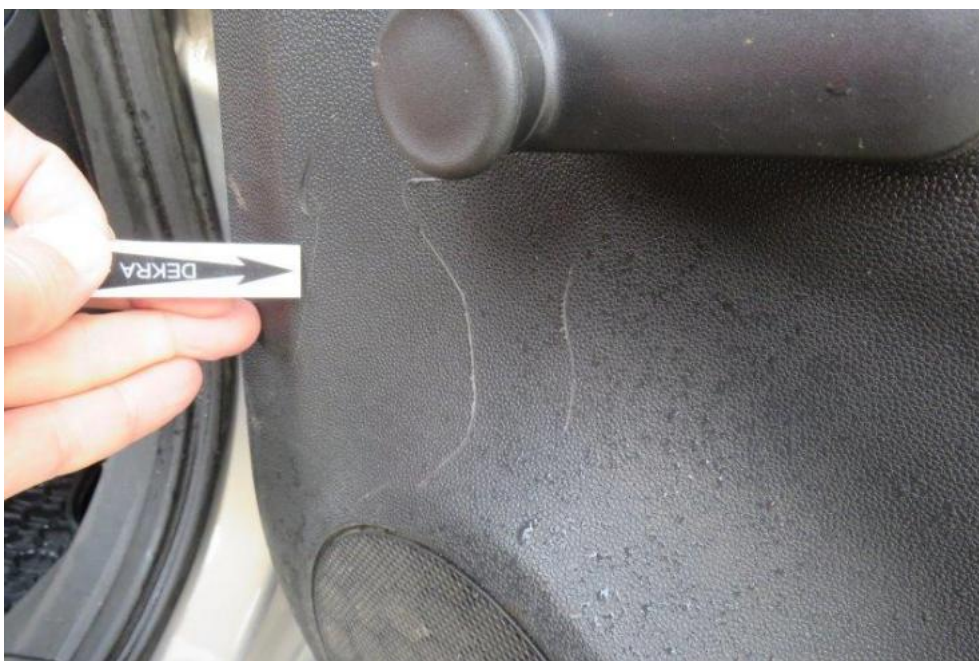
Fot. 26.
drzwi TR

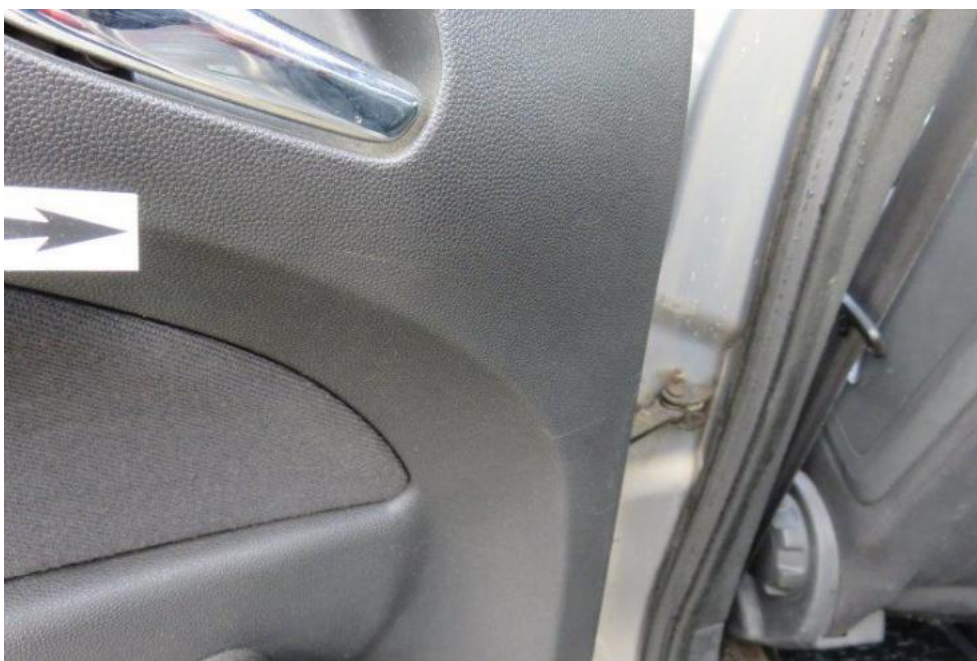
Fot. 28.
drzwi TL

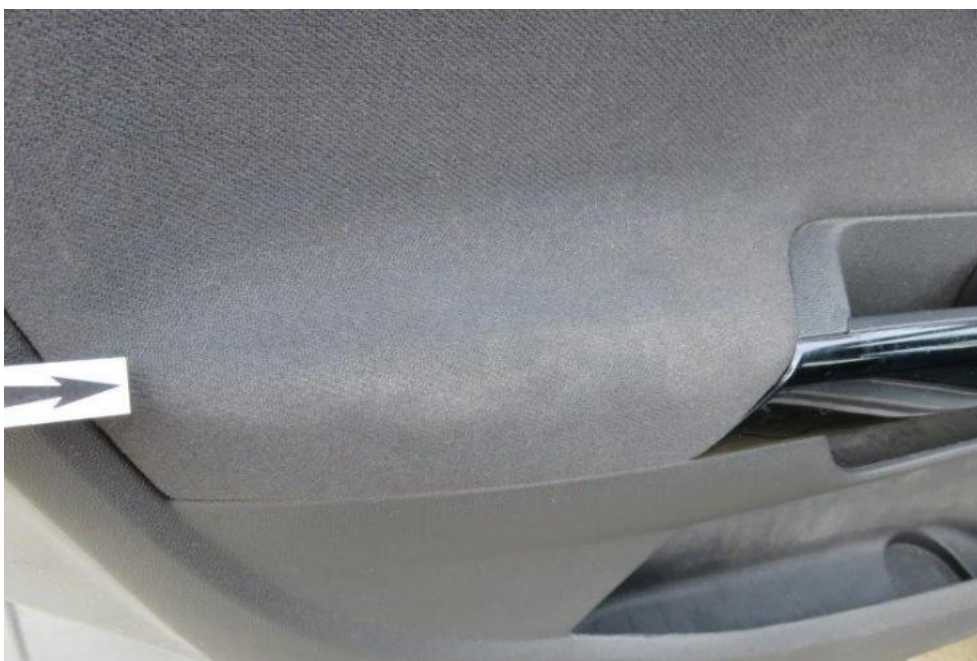
Fot. 30.
drzwi PL

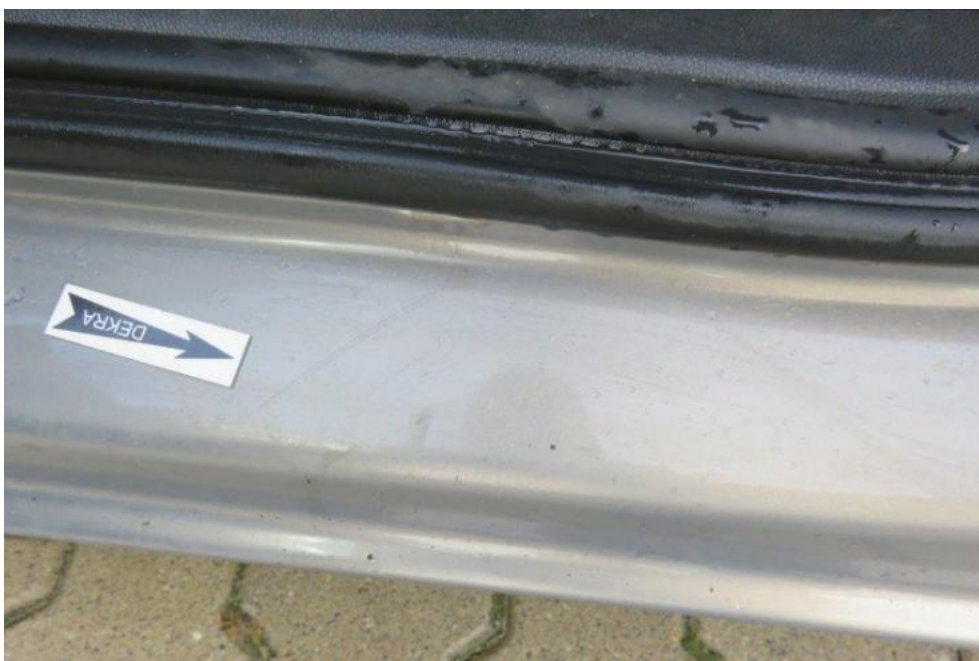
Fot. 32.
próg lewy

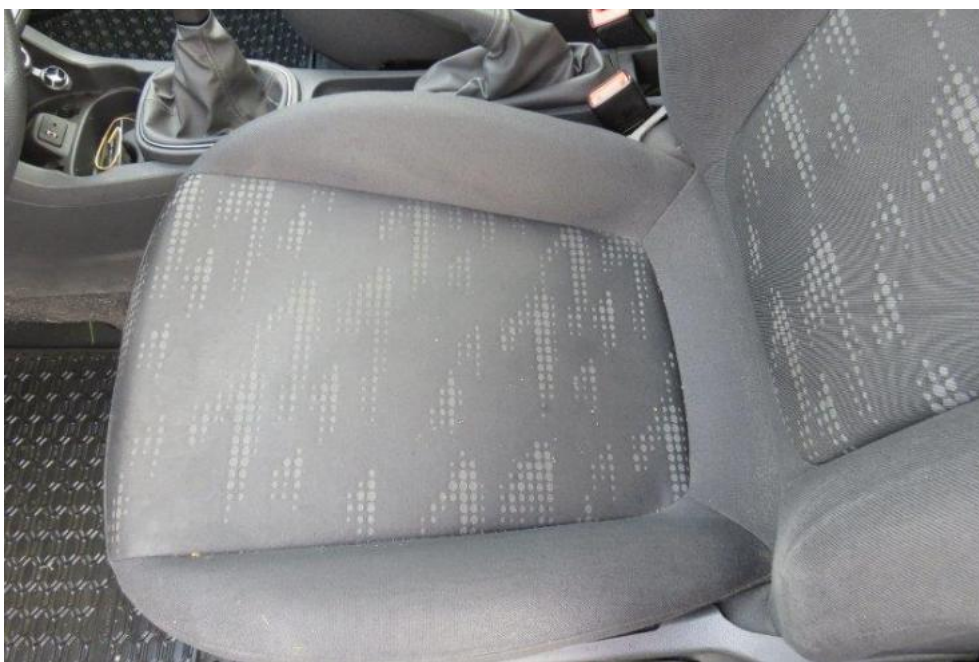
Fot. 33.
fotel PL

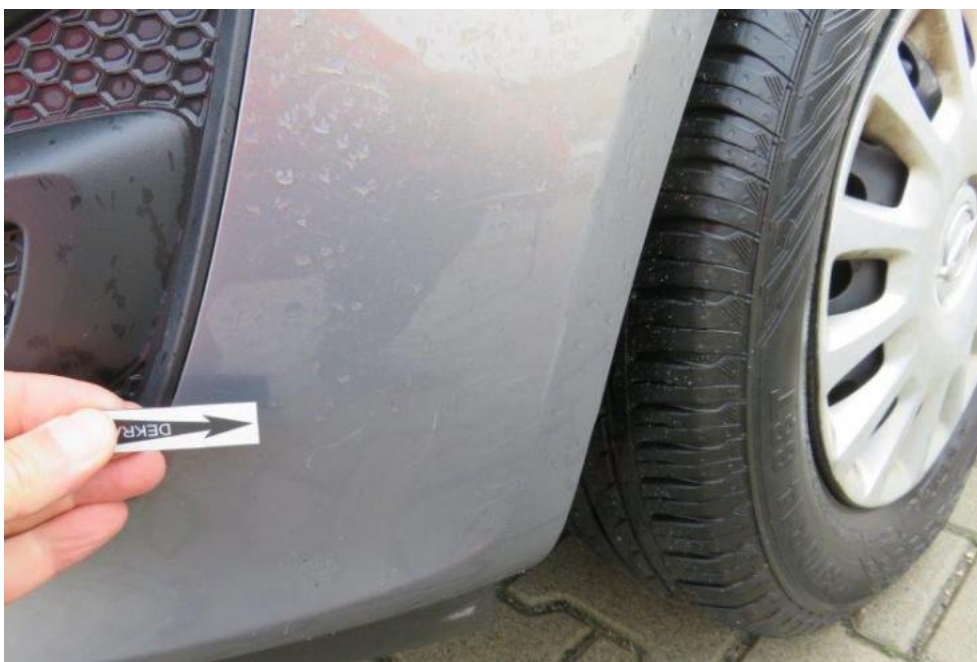
Fot. 35.
zderzak przedni

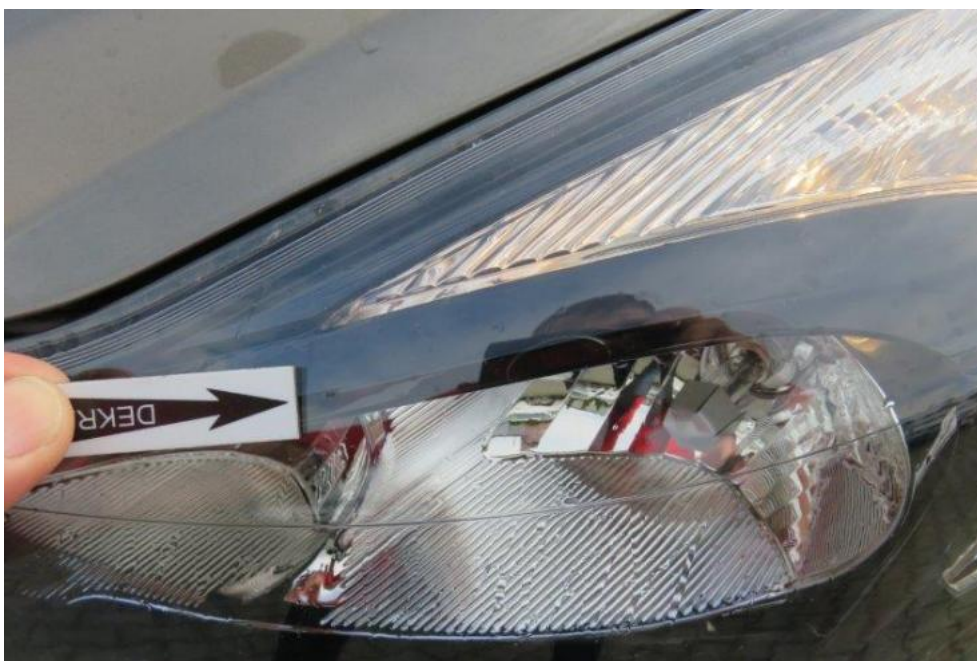
Fot. 36.
reflektor lewy

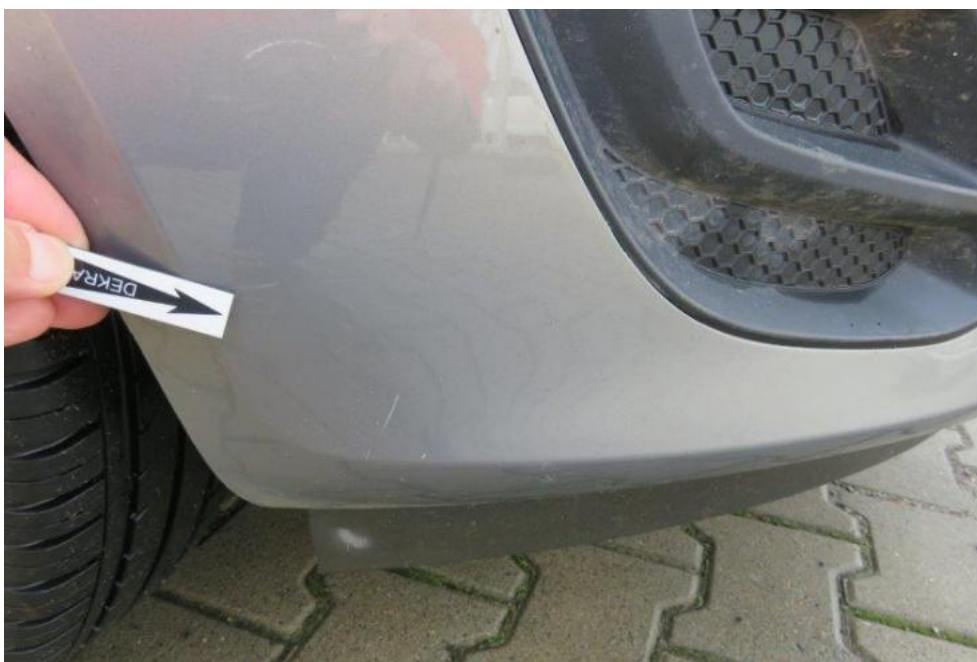
Fot. 37.
zderzak przedni

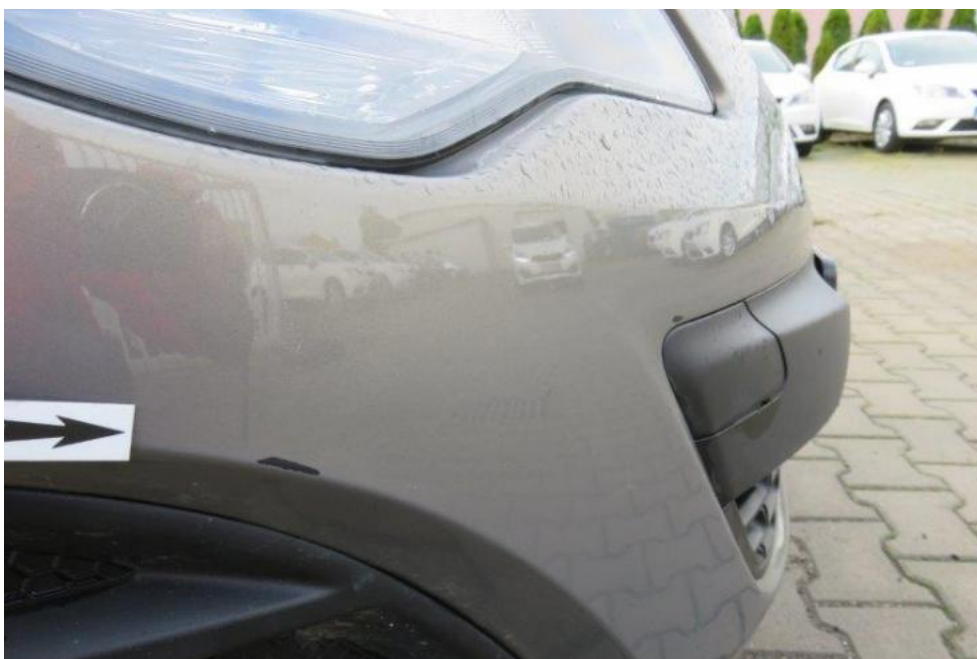
Fot. 38.
zderzak przedni

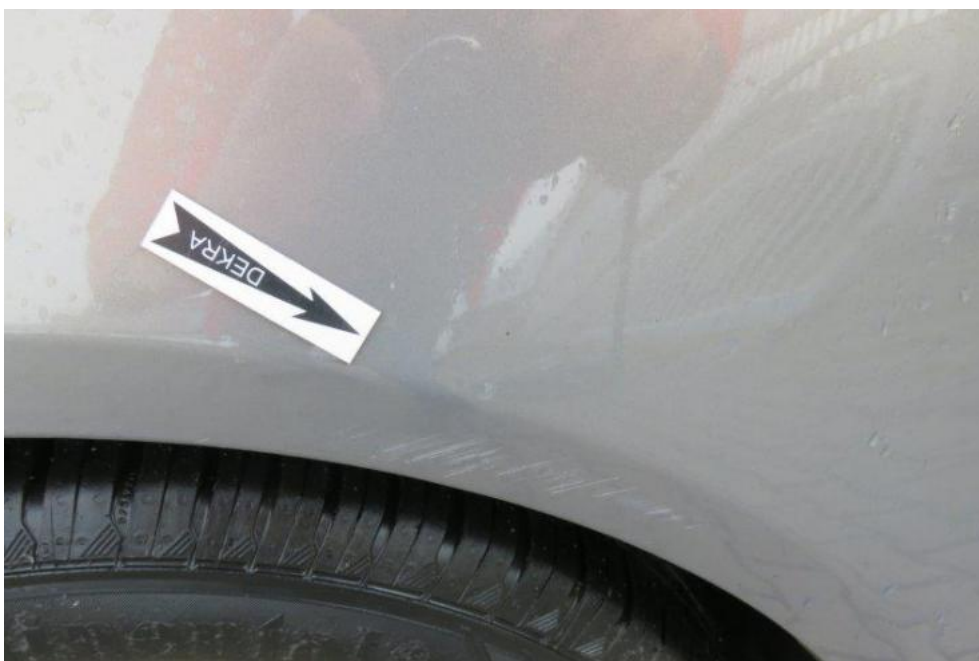
Fot. 40.
błotnik PL

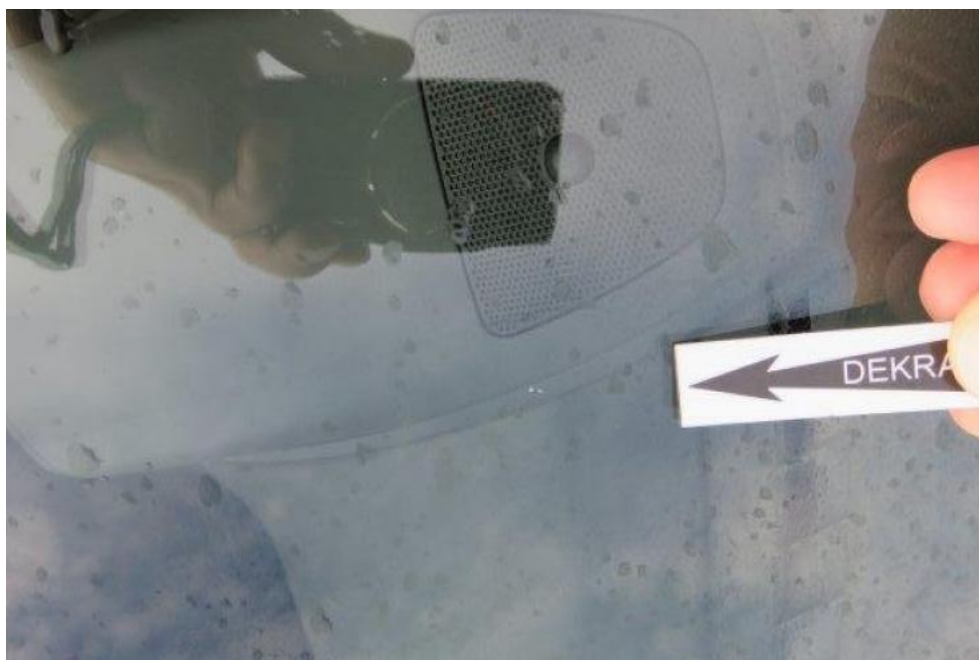
Fot. 43.
szyba czołowa

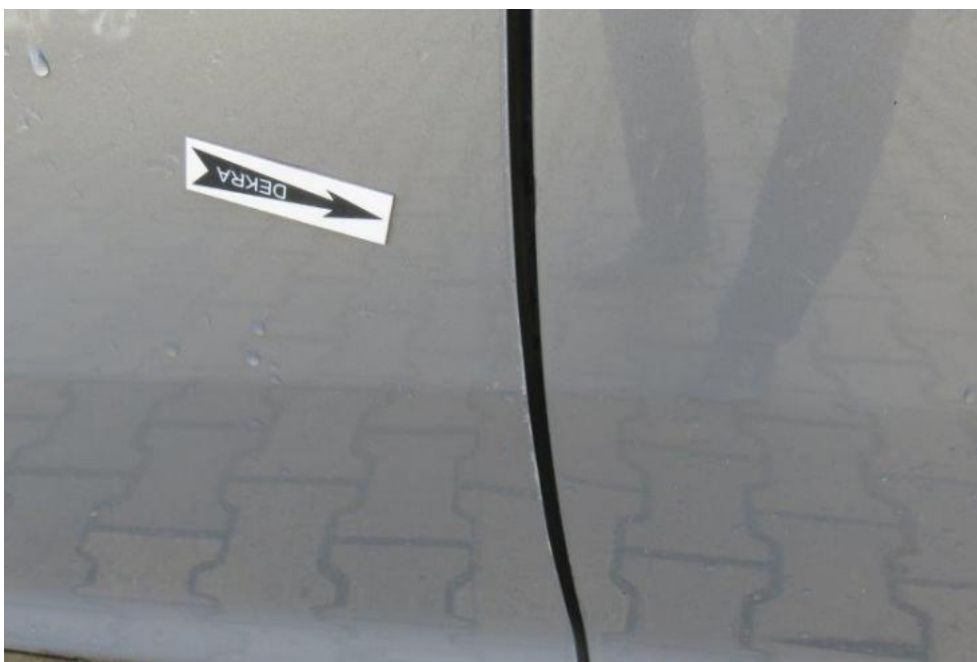
Fot. 45.
drzwi PL

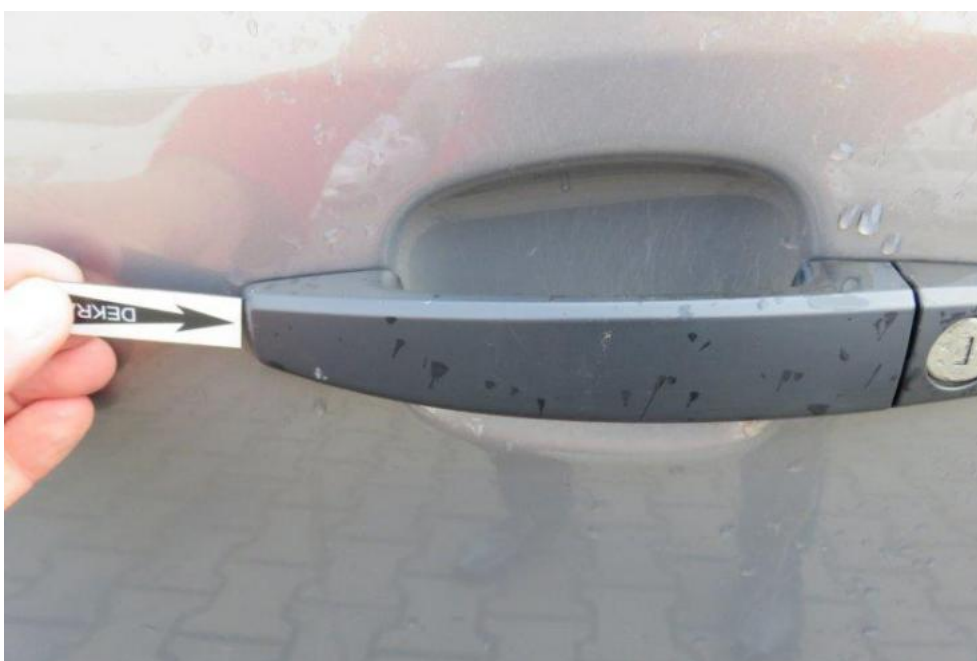
Fot. 46.
drzwi PL

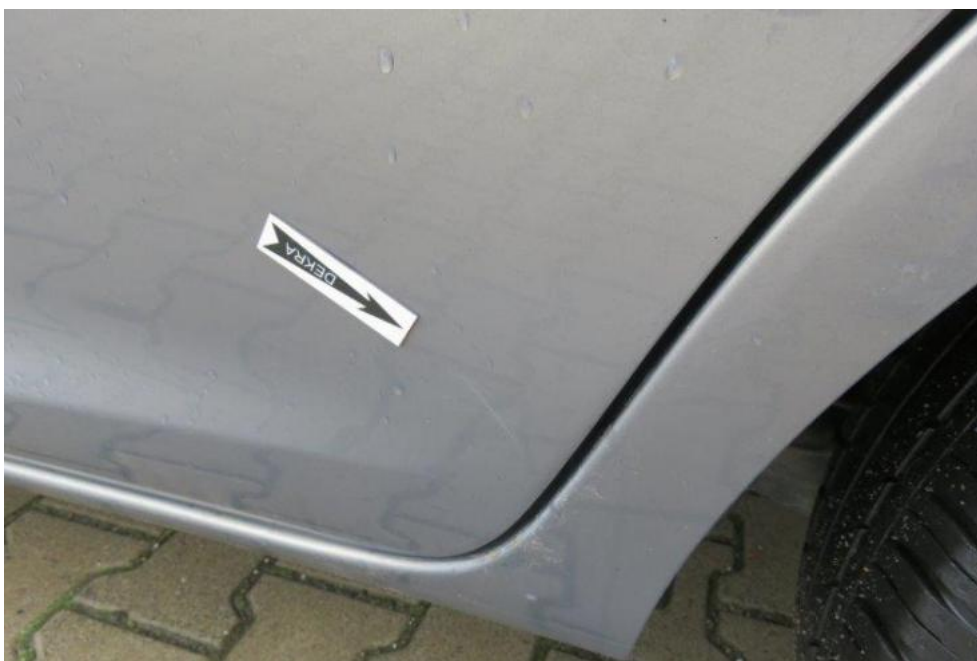
Fot. 48.
drzwi TL

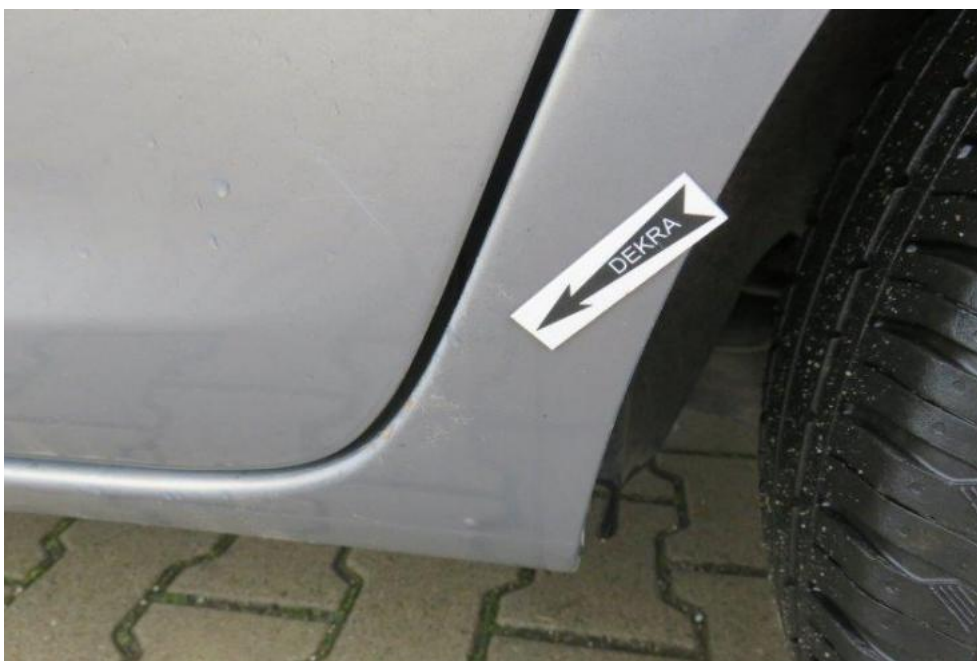
Fot. 50.
błotnik TL

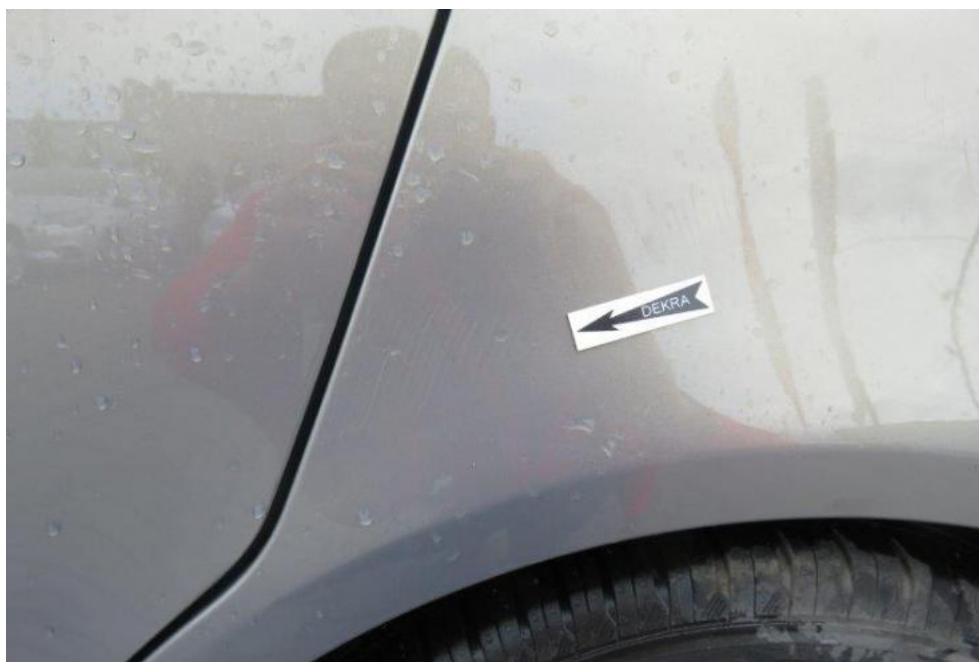
Fot. 51.
błotnik TL

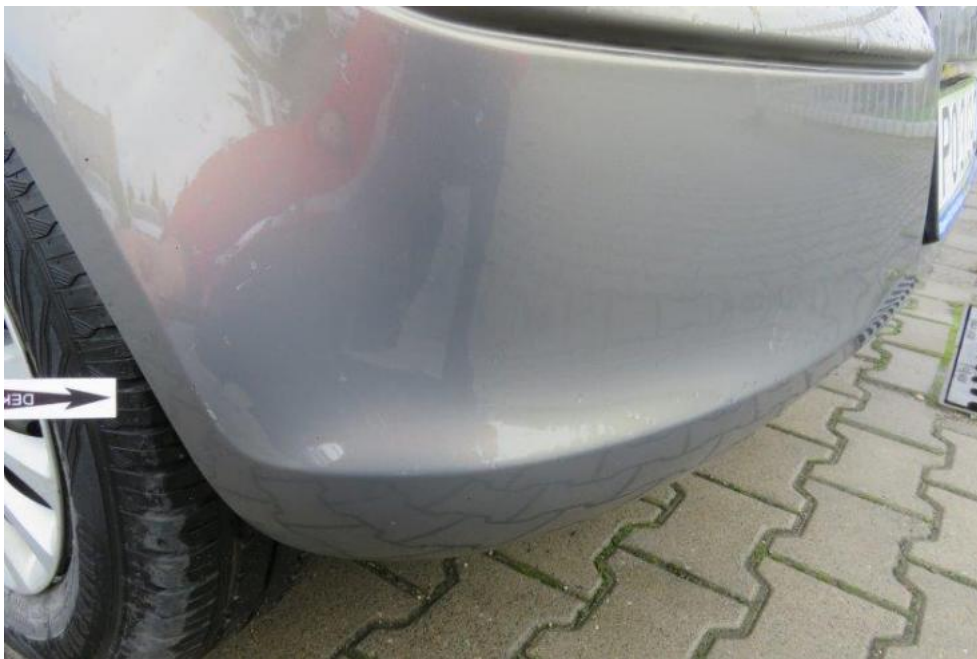
Fot. 53.
zderzak tylny

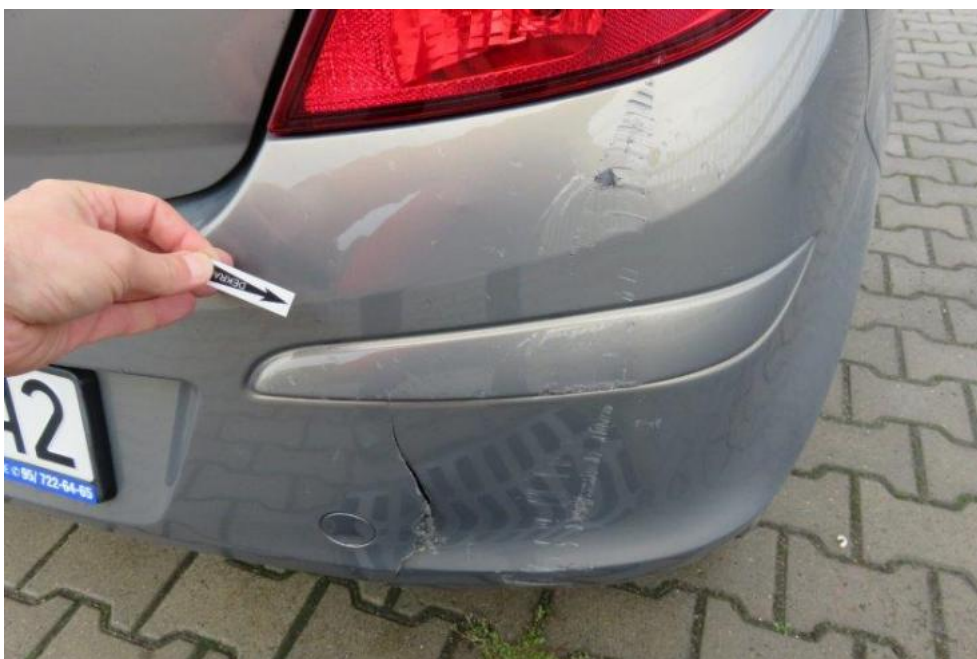
Fot. 54.
zderzak tylny

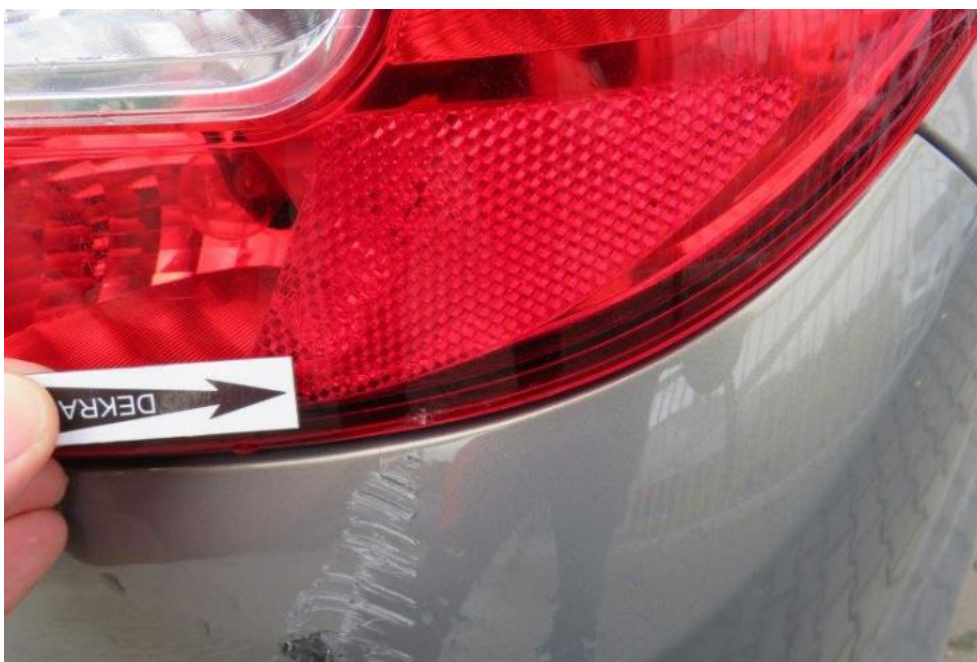
Fot. 55.
lampa TR

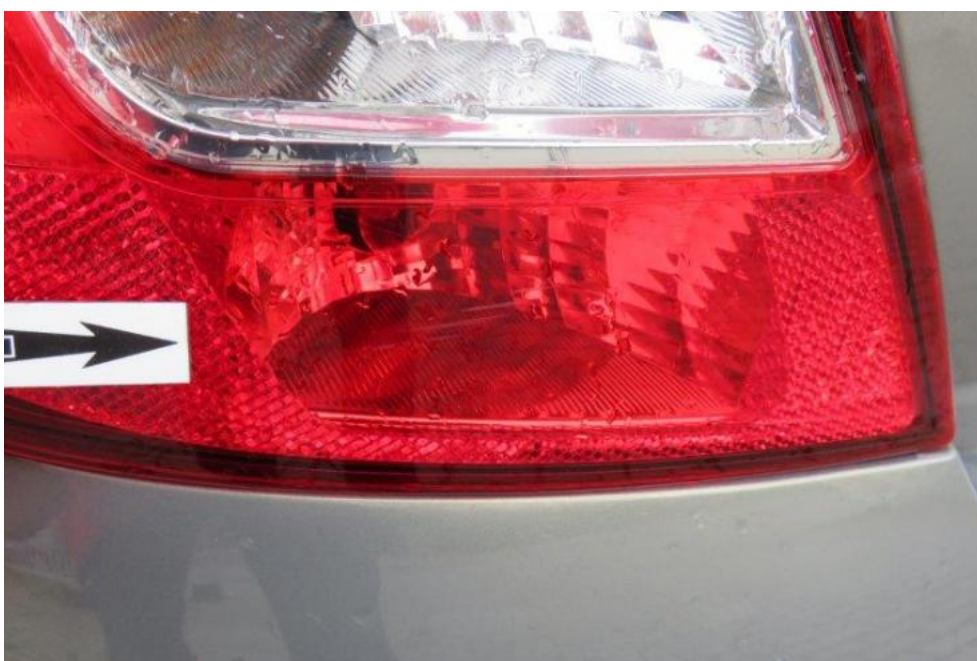
Fot. 56.
lampa TL

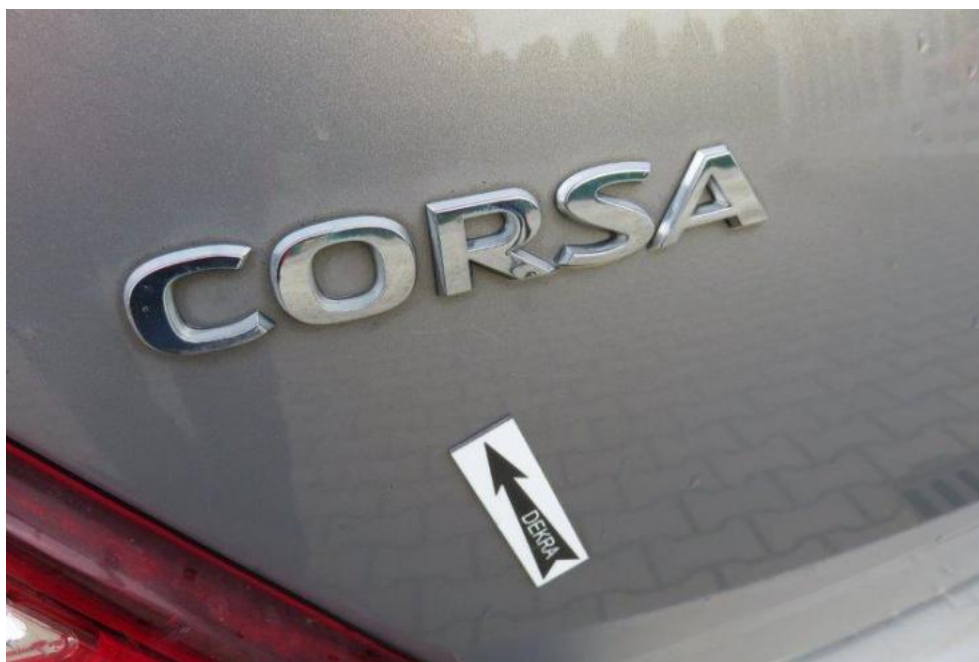
Fot. 57.
pokrywa komory bagażnika

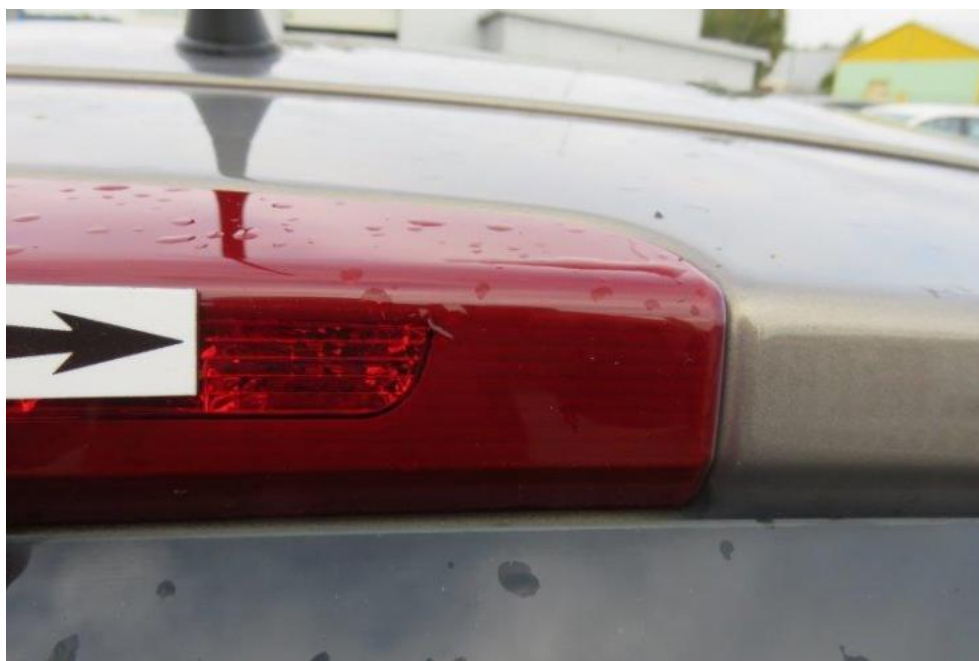
Fot. 58.
lampa STOP

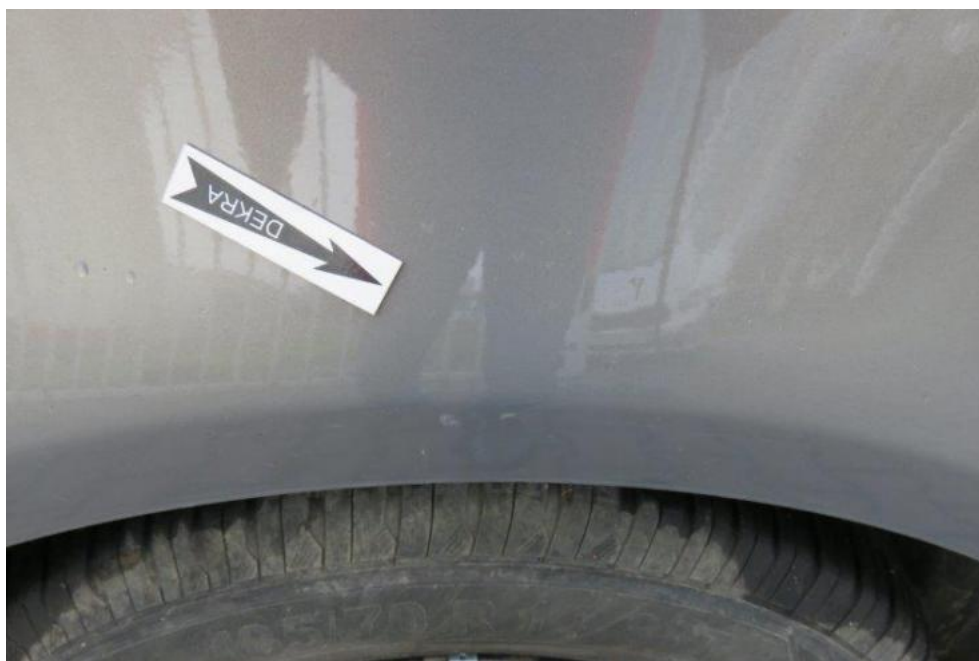
Fot. 60.
błotnik TR

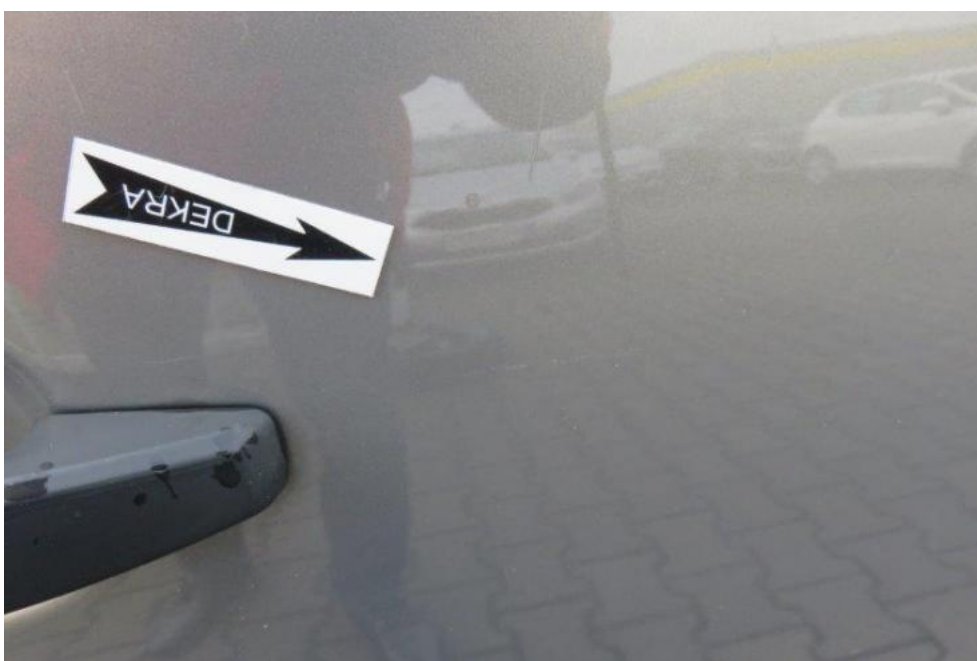
Fot. 62.
drzwi TR

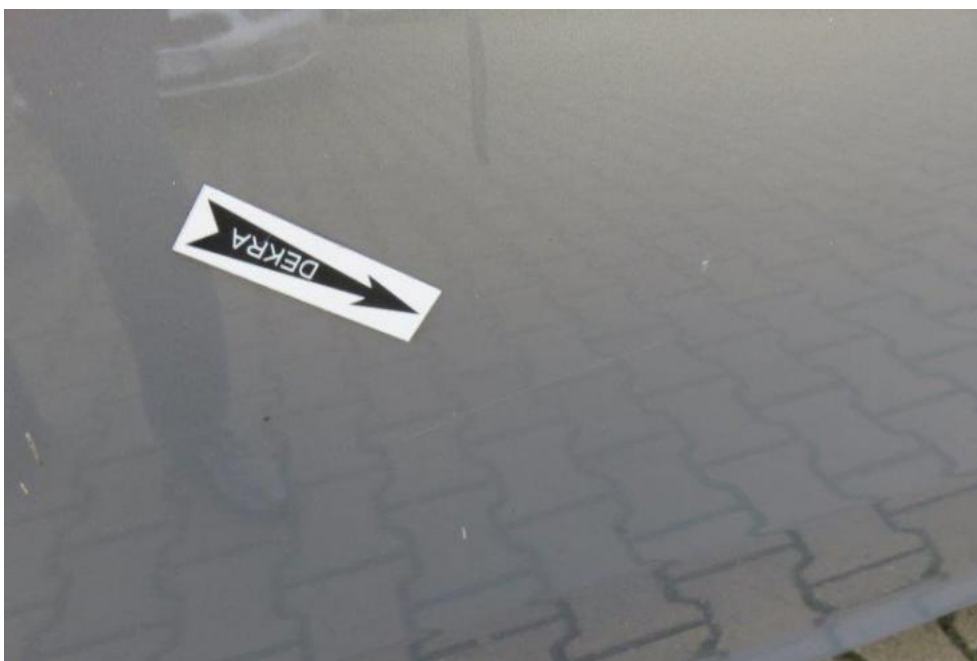
Fot. 64.
drzwi PR

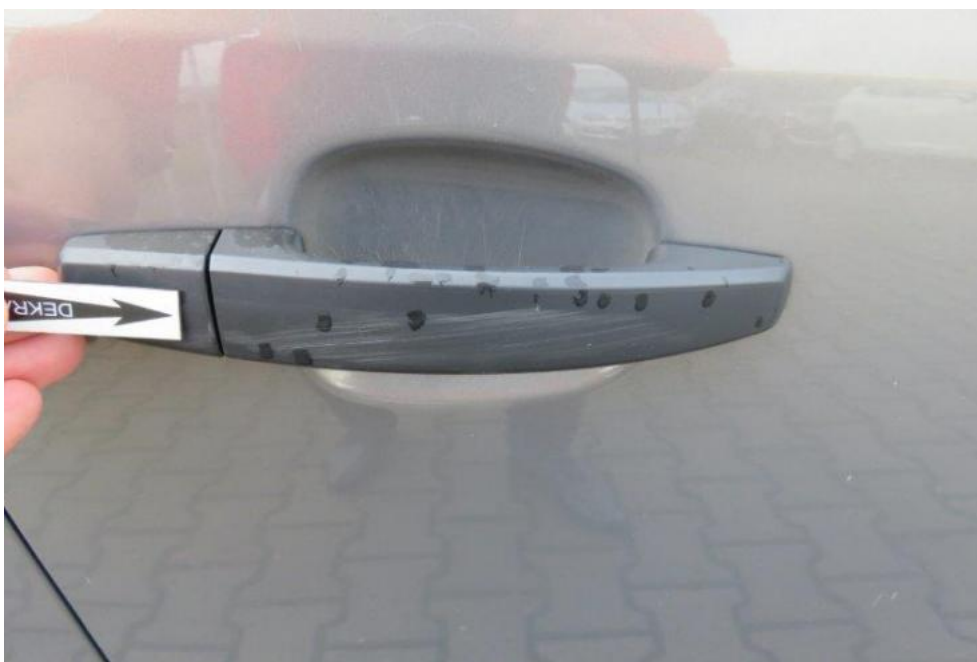
Fot. 65.
drzwi PR

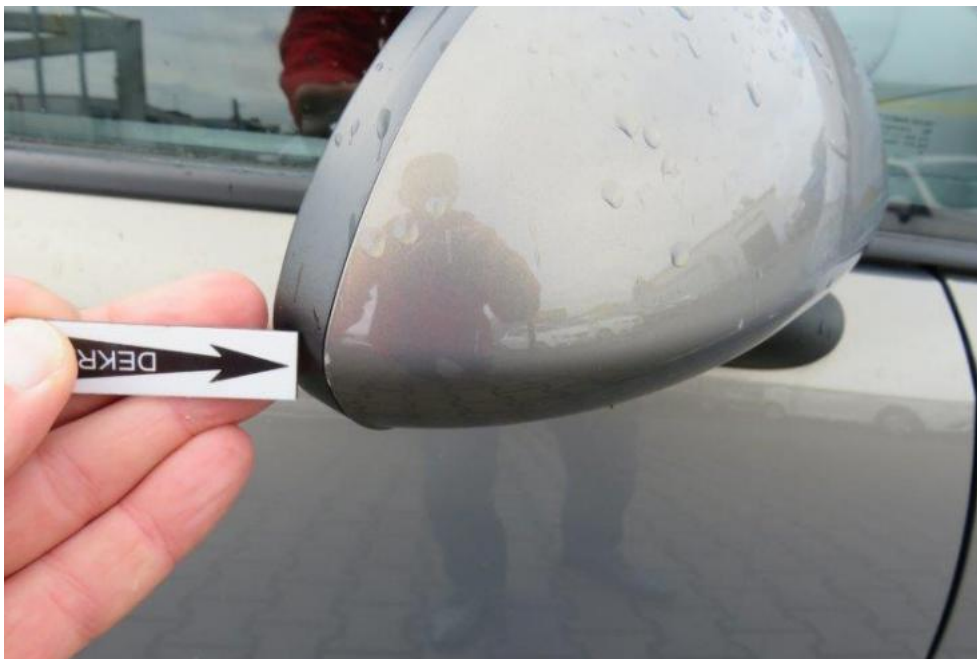
Fot. 67.
lusterko zew. prawe

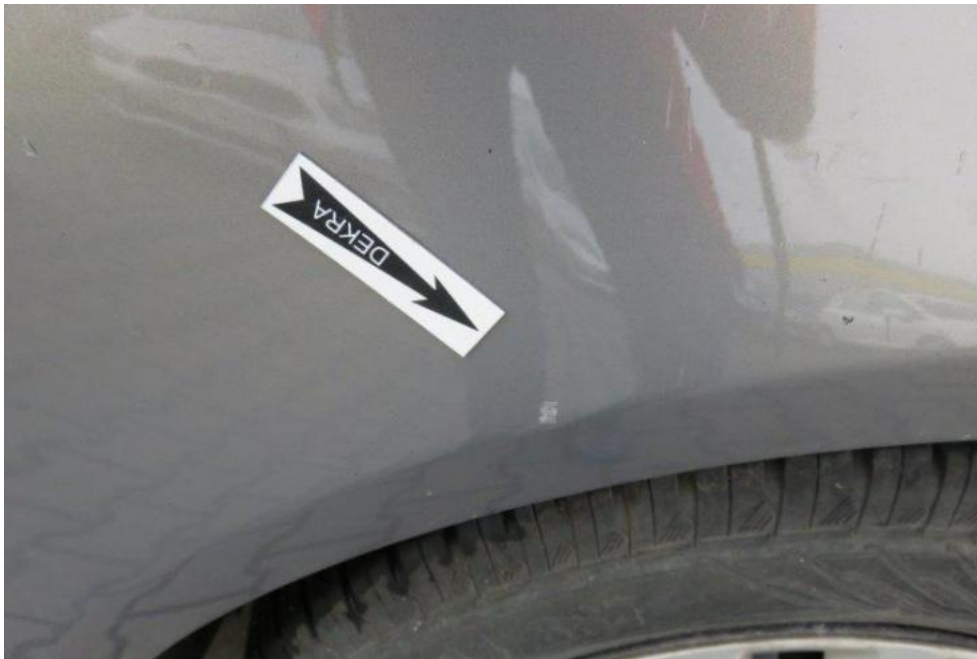
Fot. 69.
błotnik PR
