Ekspertyza techniczna

Wycena wartości pojazdu
BZR(W)--WPO(S)-3, WP

samochody osobowe
SEAT
Ibiza 12-15, Ibiza 1.2 TSI Style

PO 6F335
VSSZZZ6JZFR036964

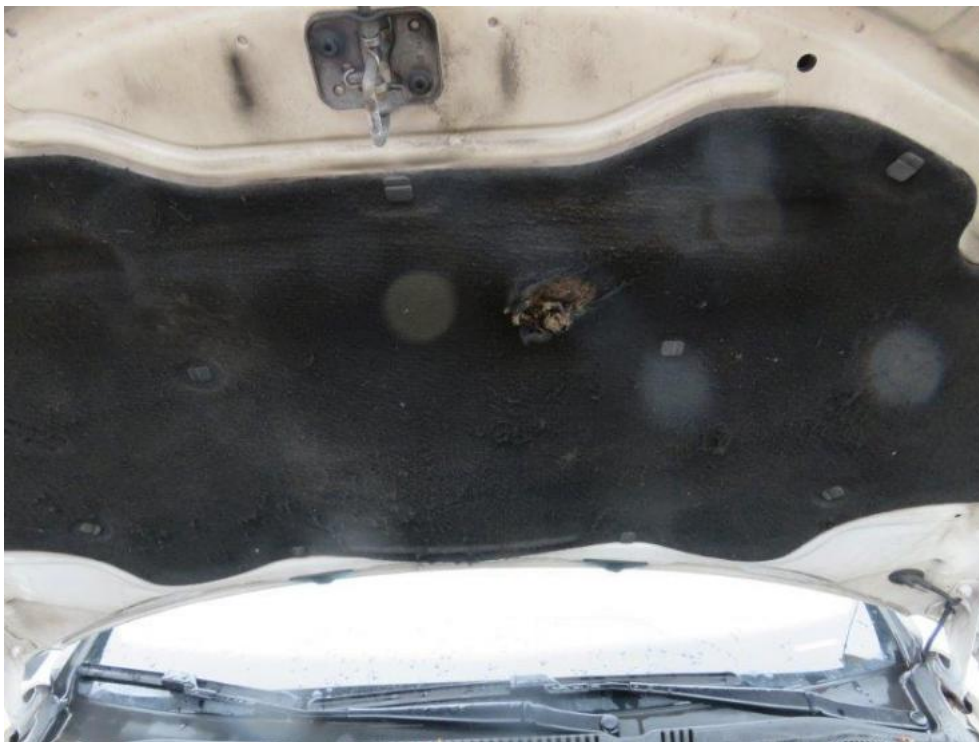
Fot. 17.
pokrywa komory silnika

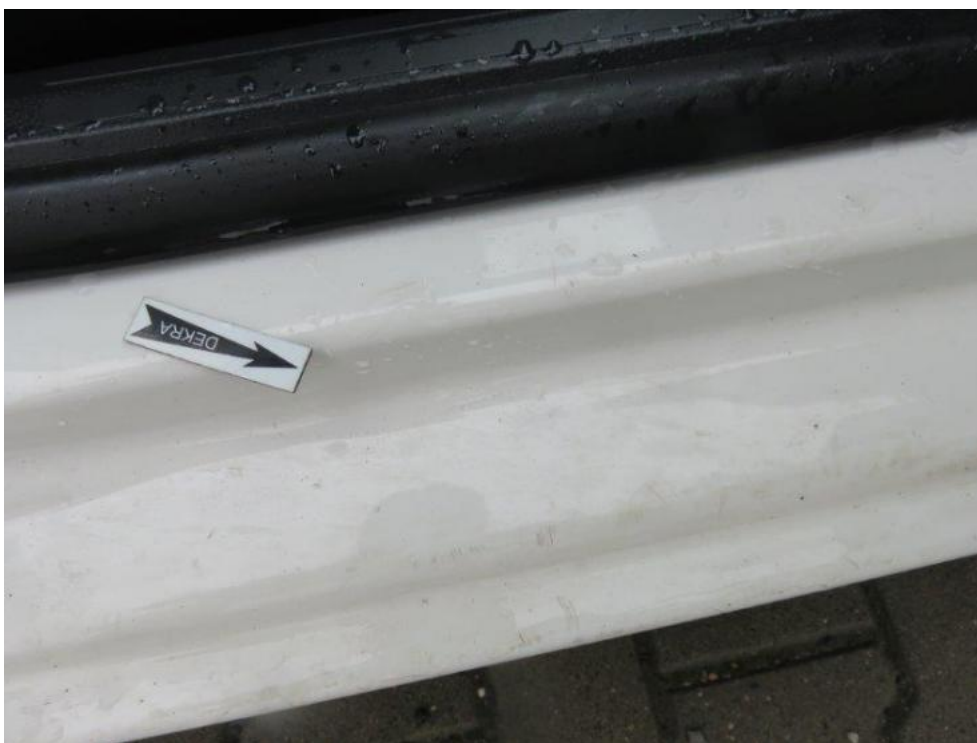
Fot. 21.
próg prawy

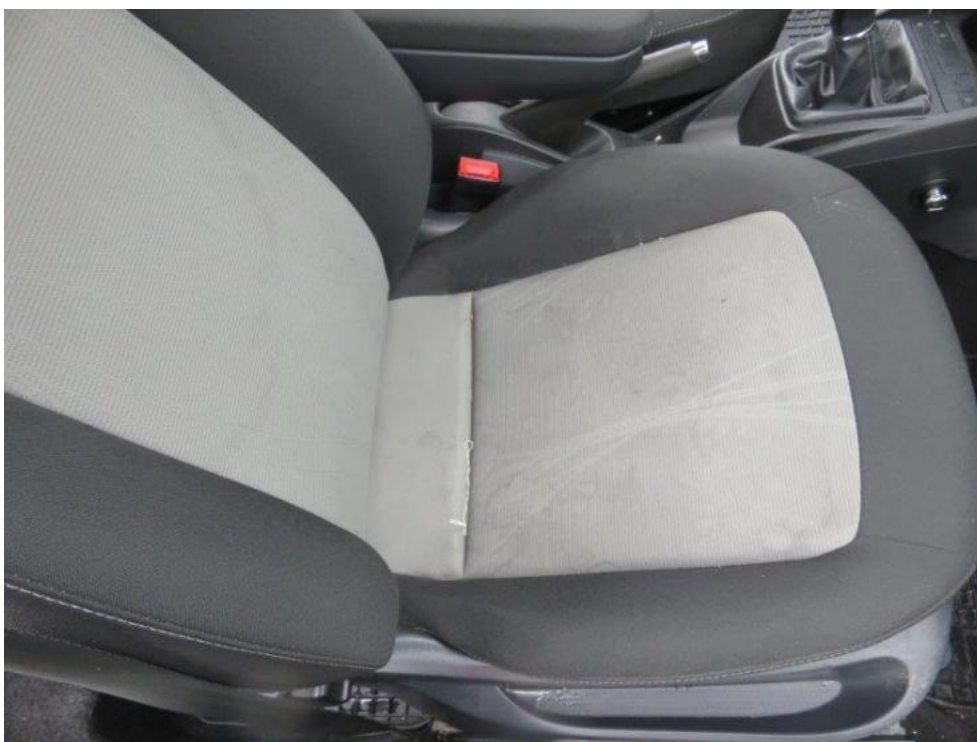
Fot. 22.
fotel PR

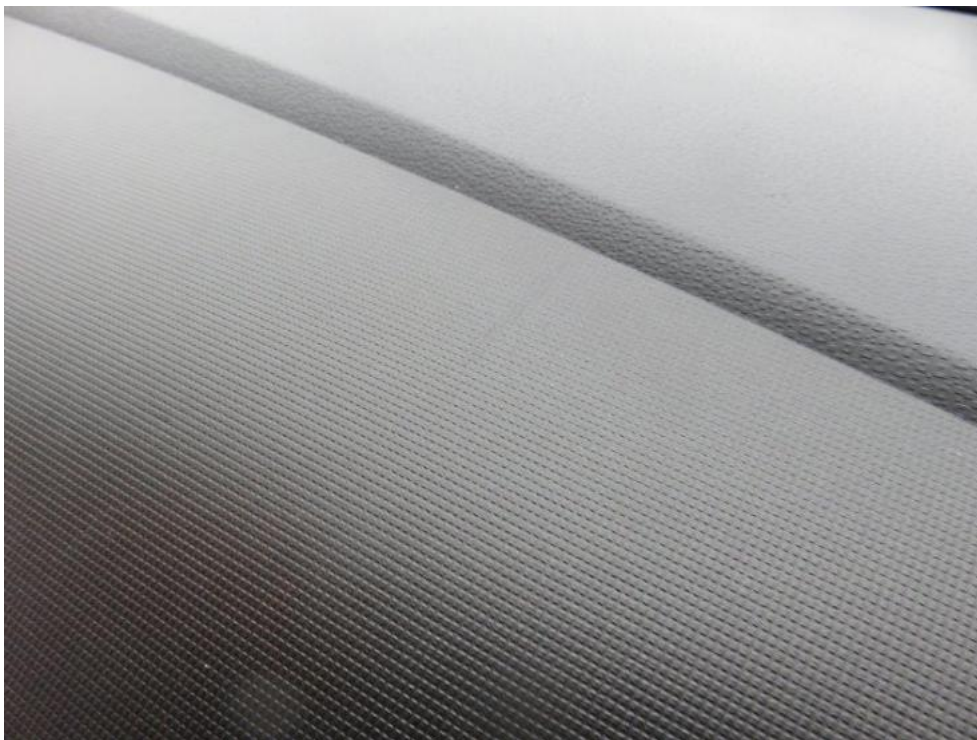
Fot. 23.
deska rozdzielcza

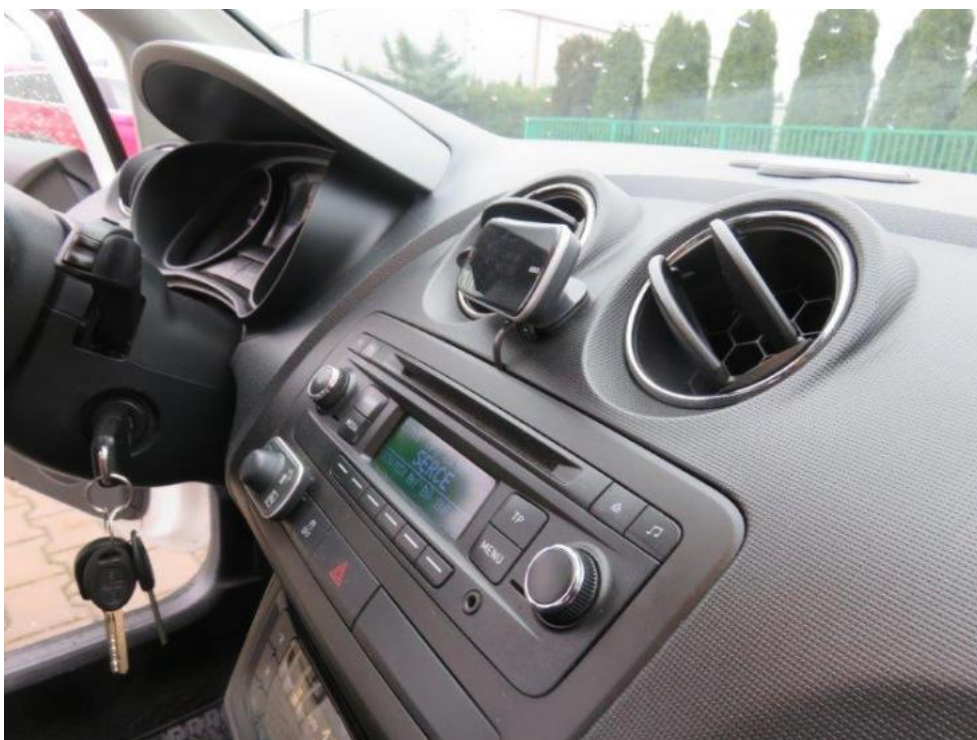
Fot. 24.
deska rozdzielcza

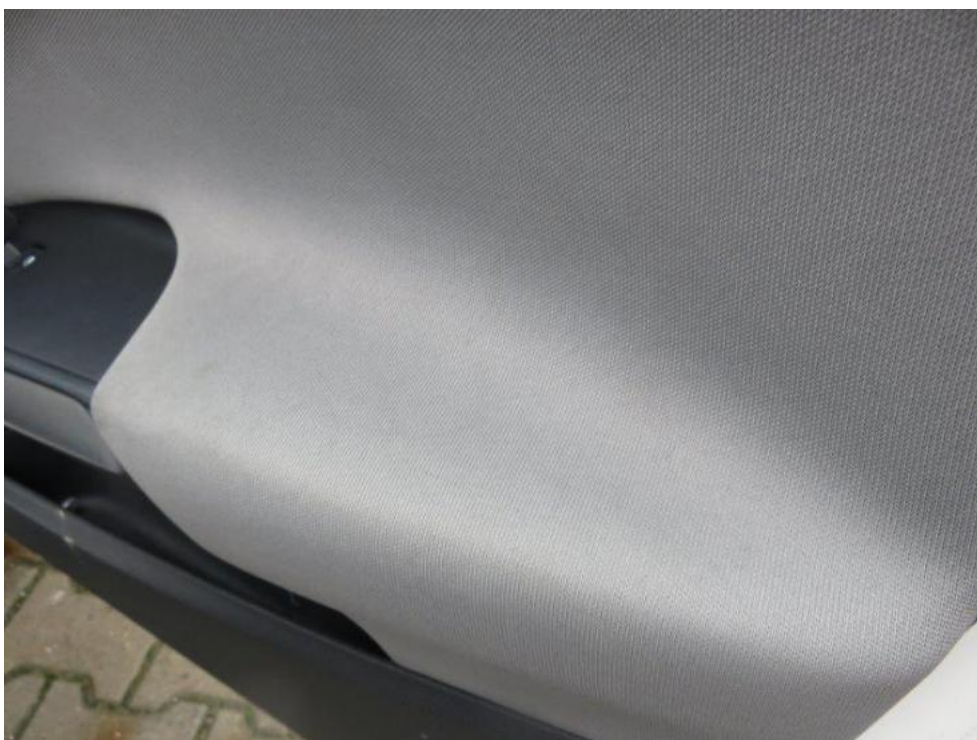
Fot. 26.
drzwi PR

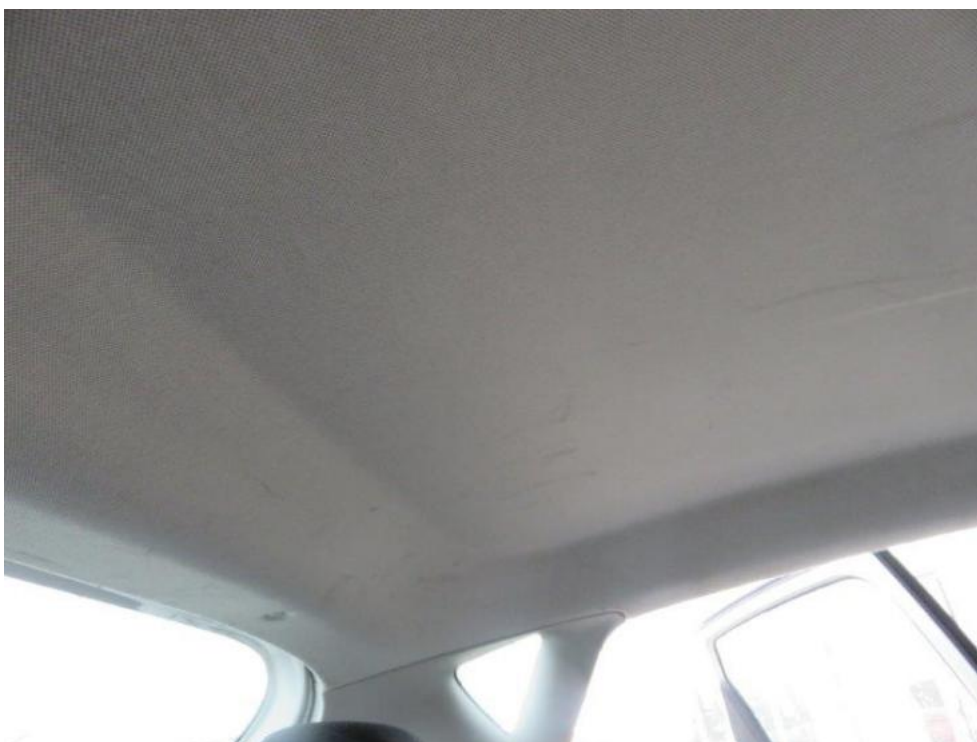
Fot. 28.
podsufitka

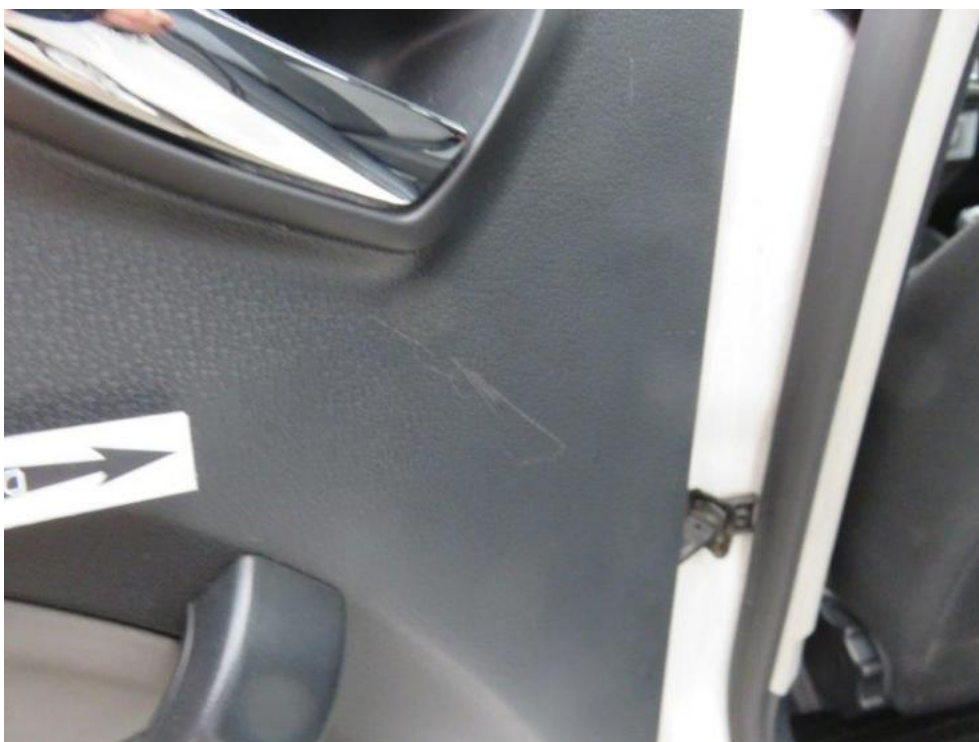
Fot. 30.
drzwi TL

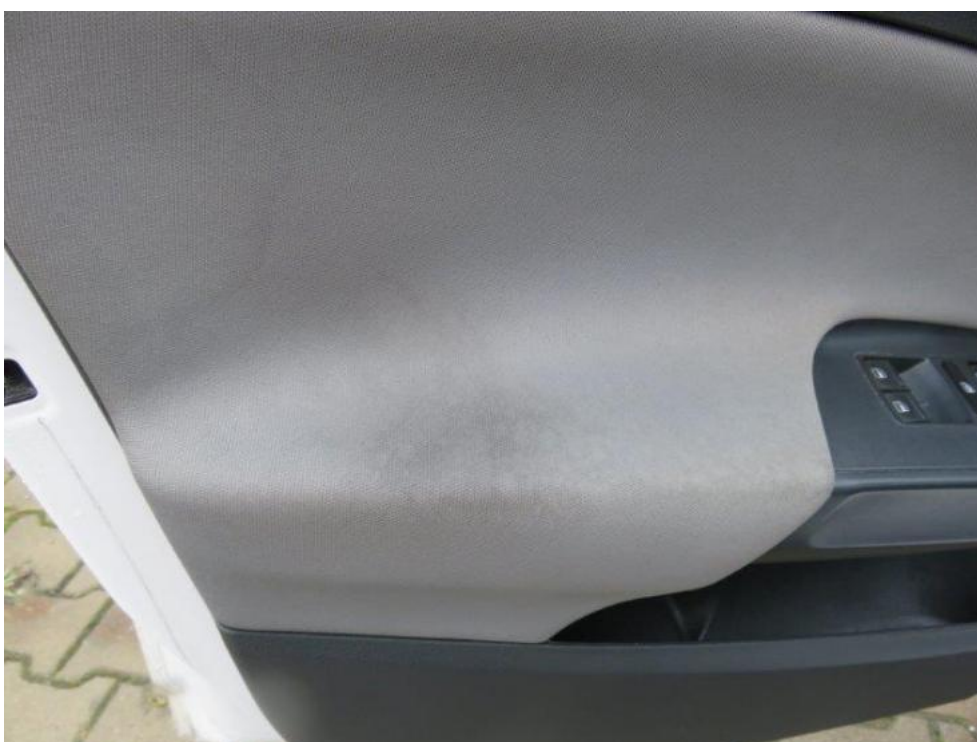
Fot. 32.
drzwi PL

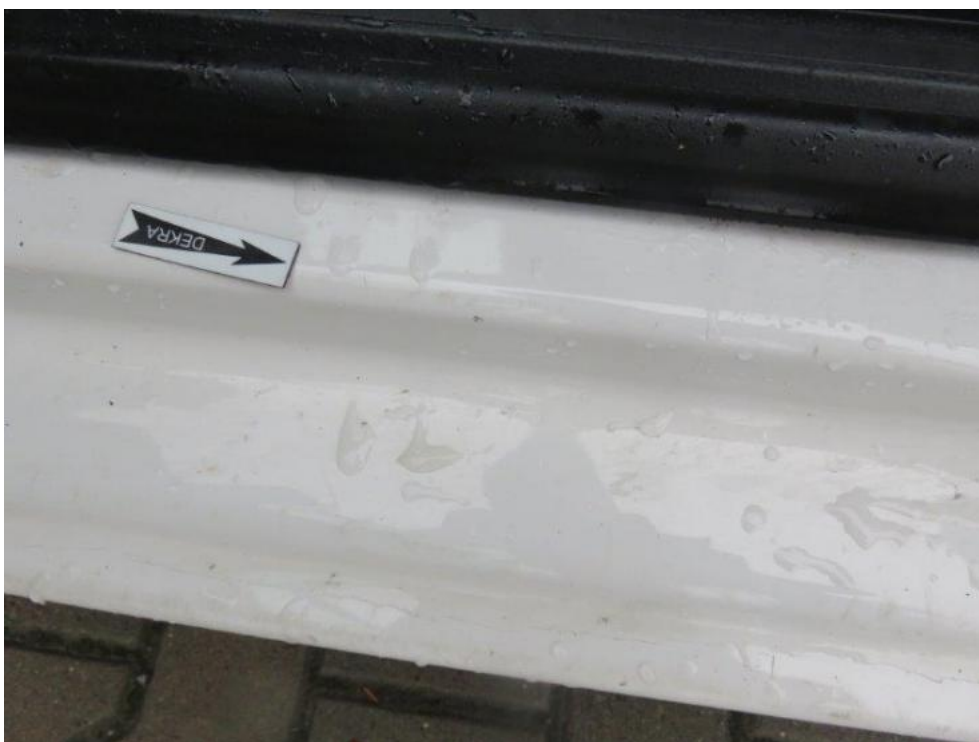
Fot. 34.
próg lewy

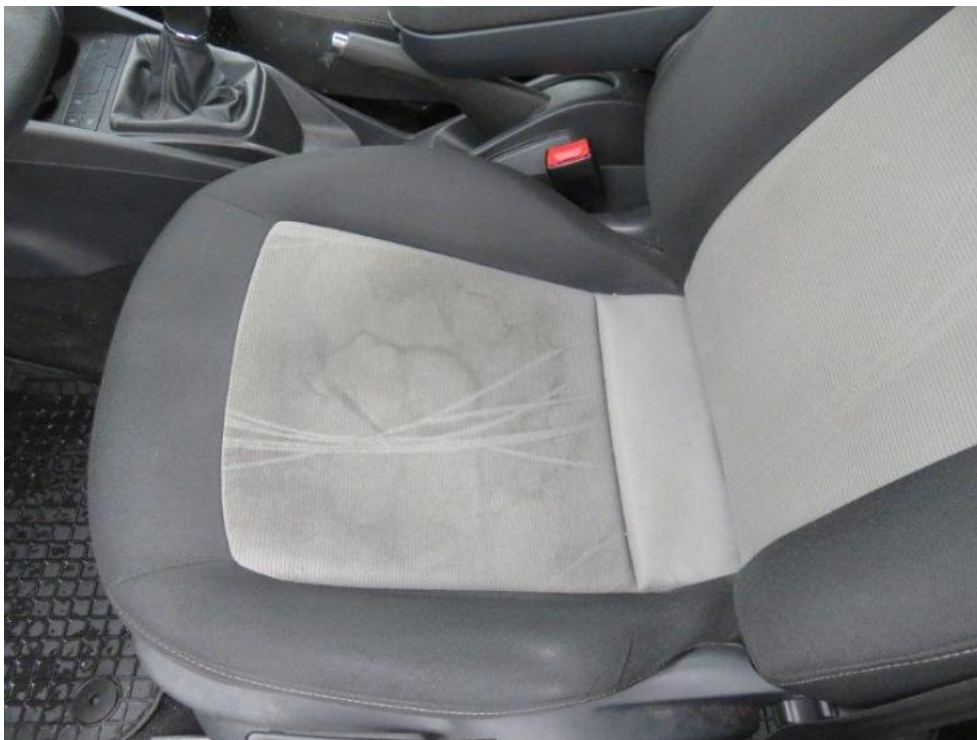
Fot. 35.
fotel PL

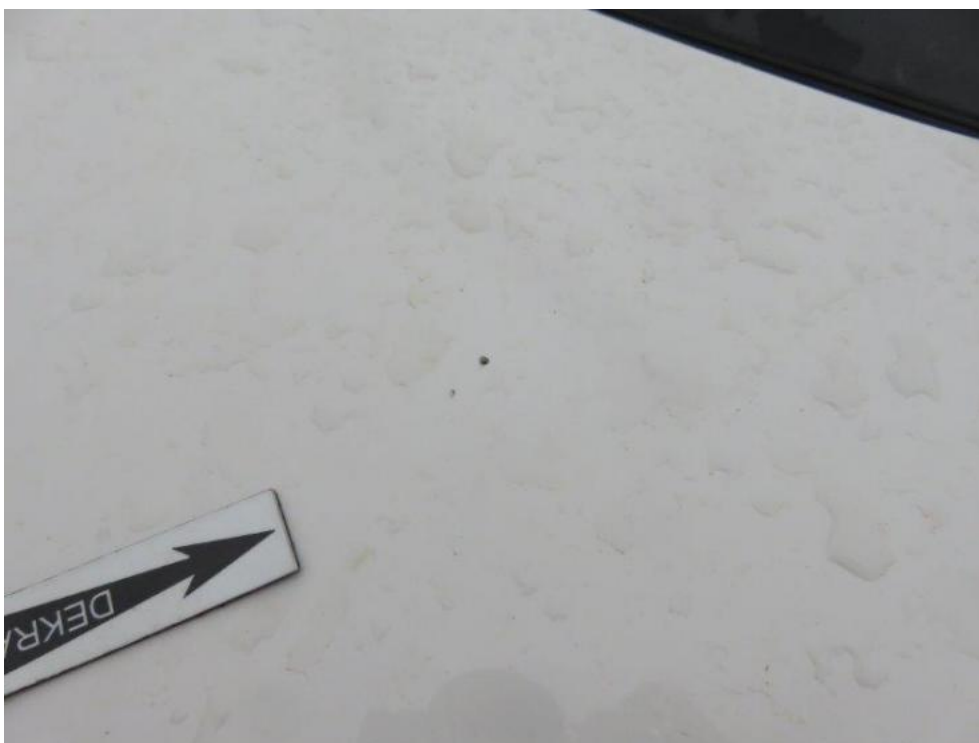
Fot. 37.
pokrywa komory silnika

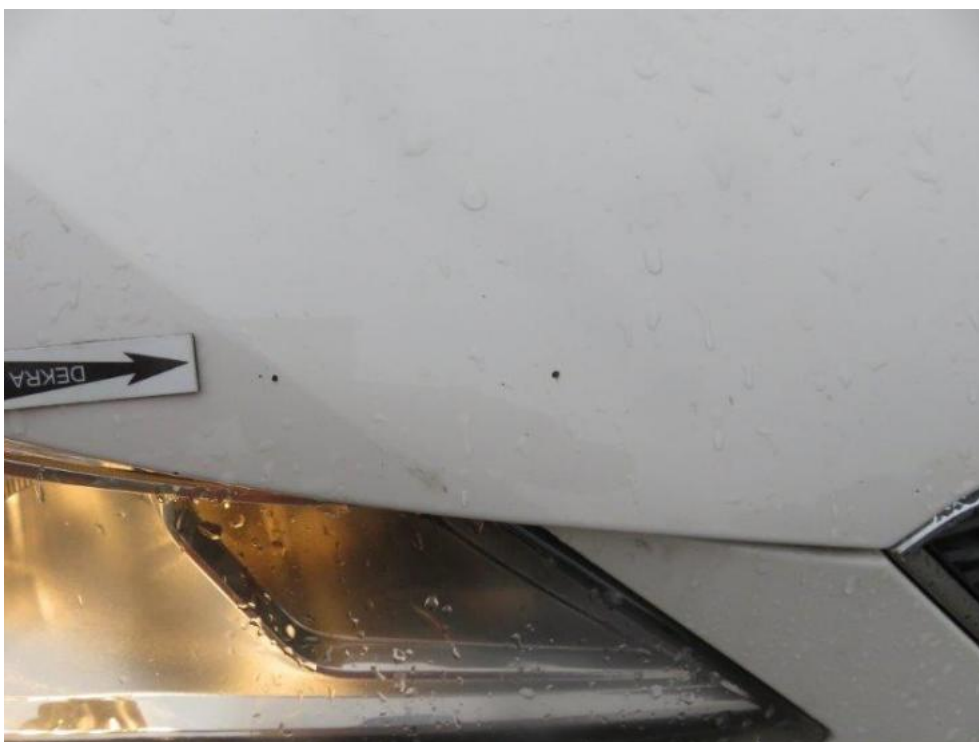
Fot. 38.
pokrywa komory silnika

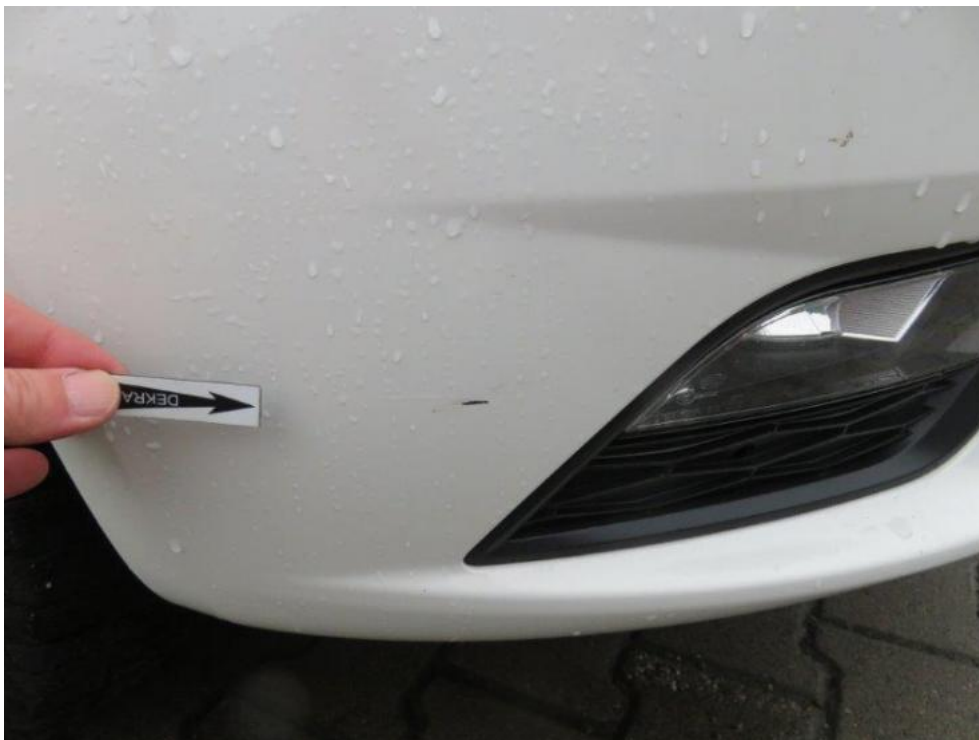
Fot. 39.
zderzak przedni

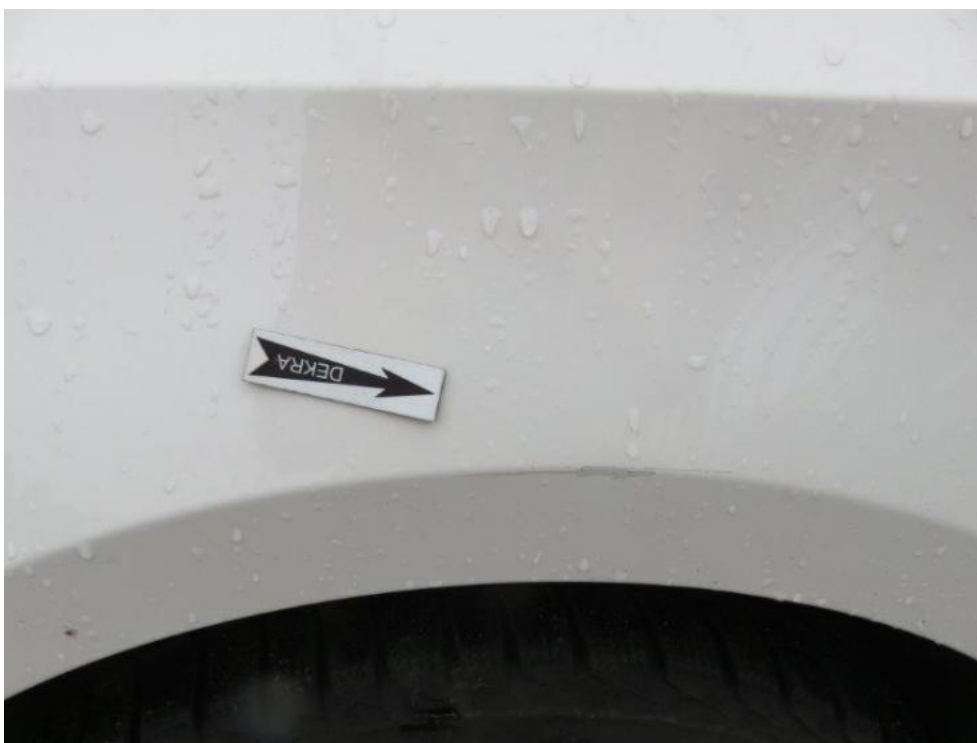
Fot. 41.
błotnik PL

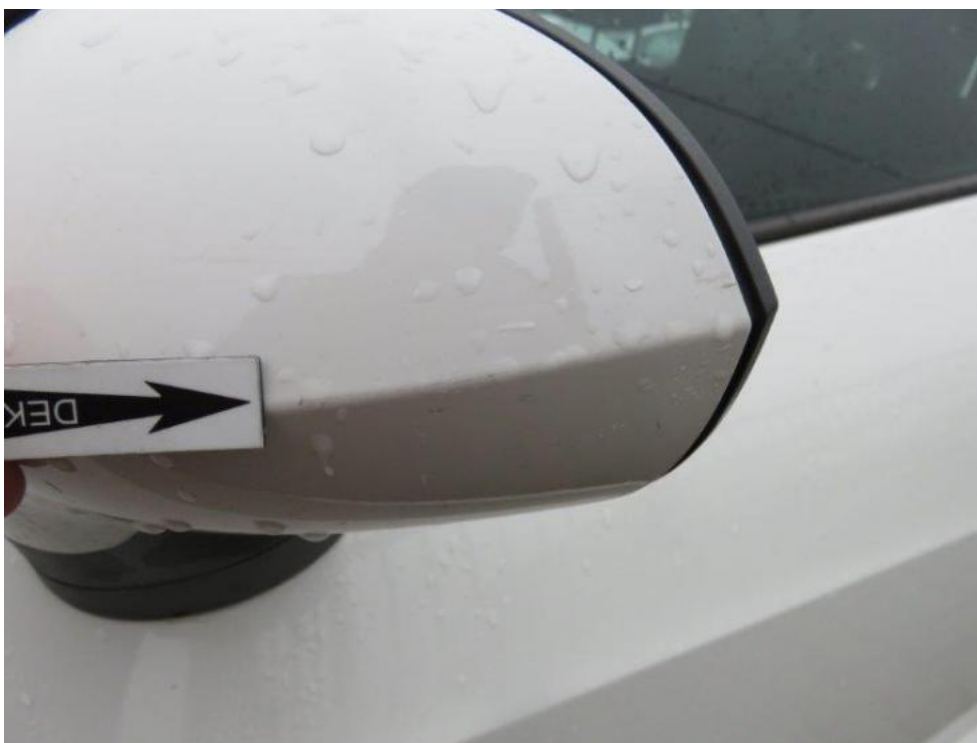
Fot. 43.
lusterko zew. lewe

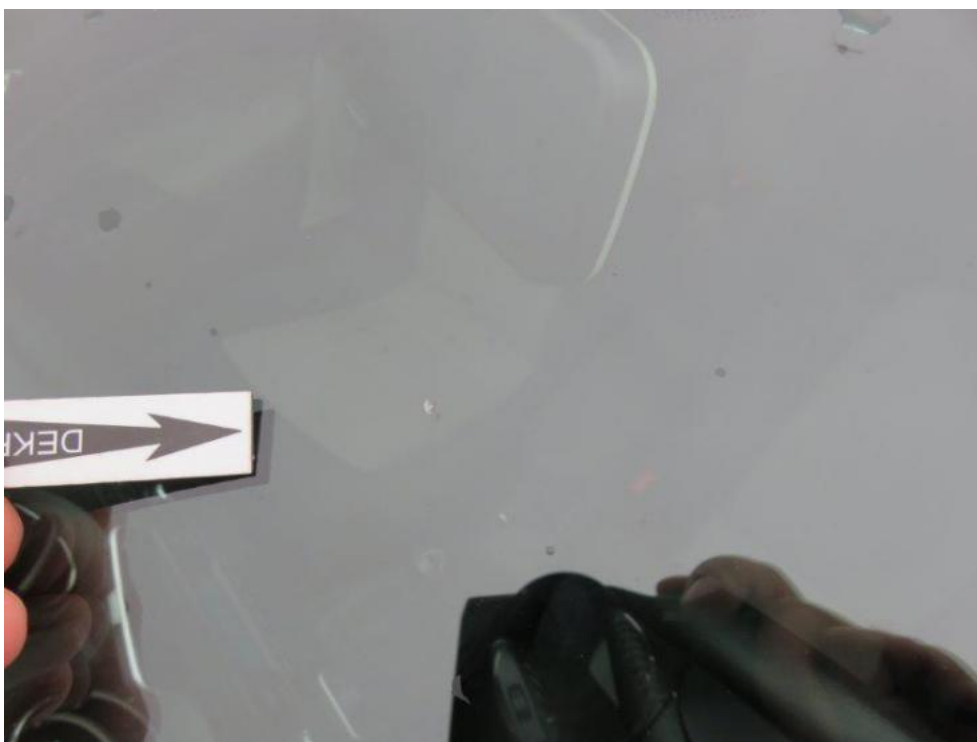
Fot. 44.
szyba czołowa

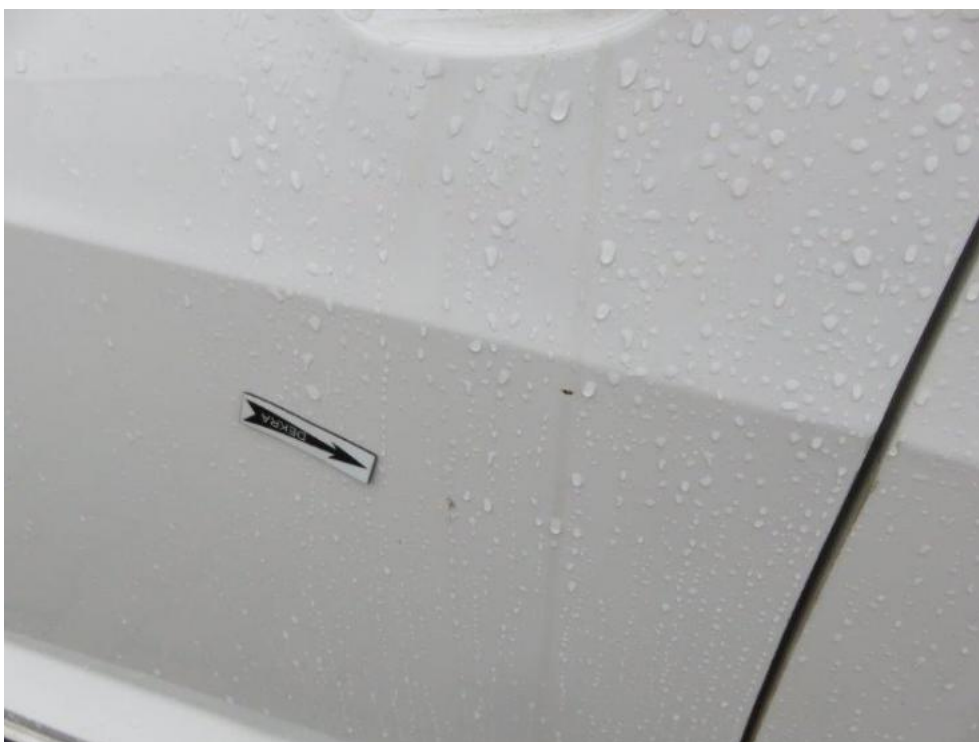
Fot. 46.
drzwi PL

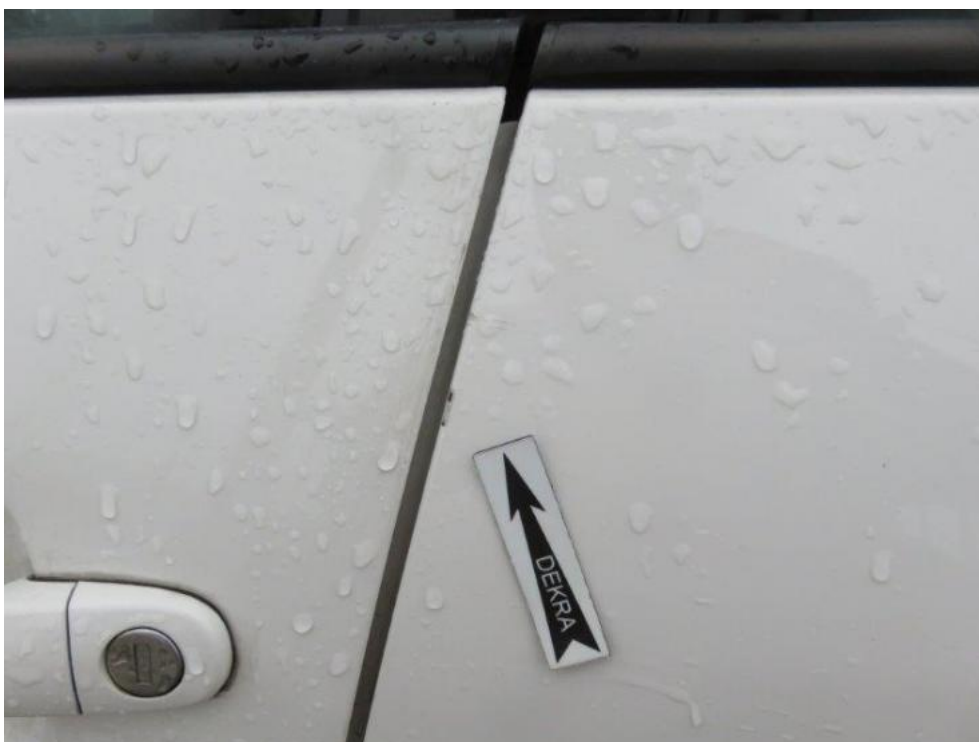
Fot. 48.
drzwi TL

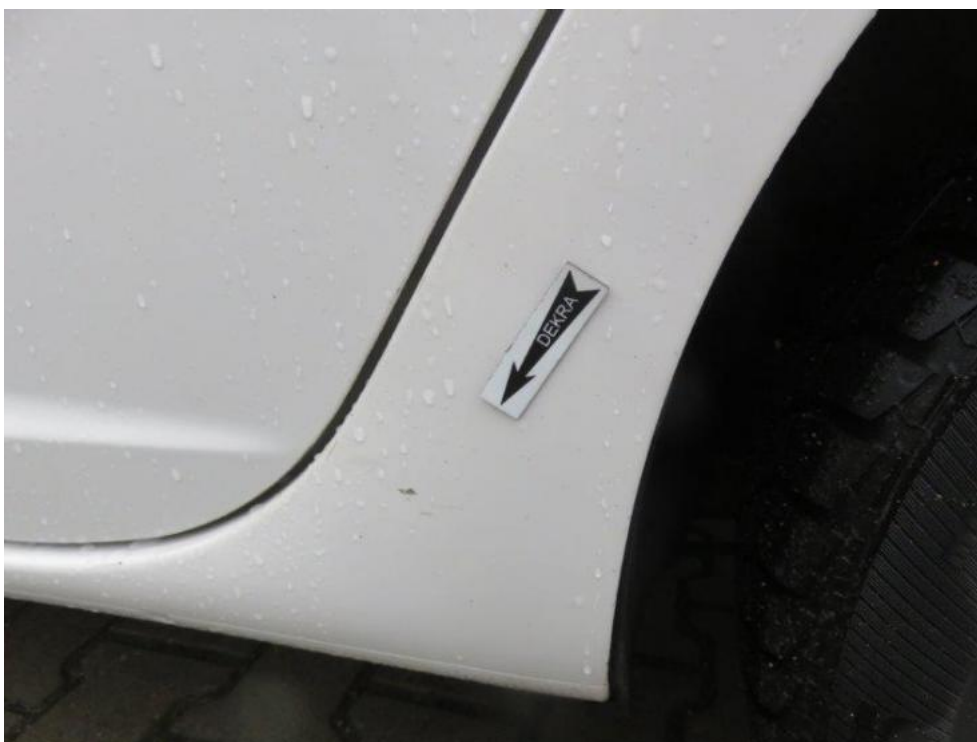
Fot. 50.
błotnik TL

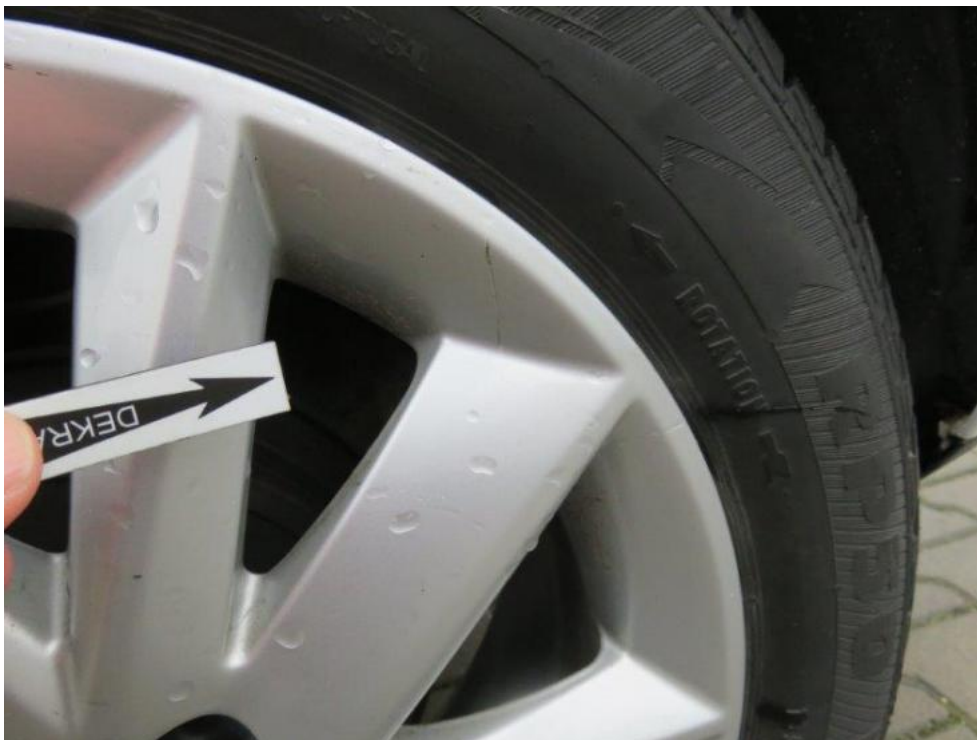
Fot. 51.
tarcza koła TL

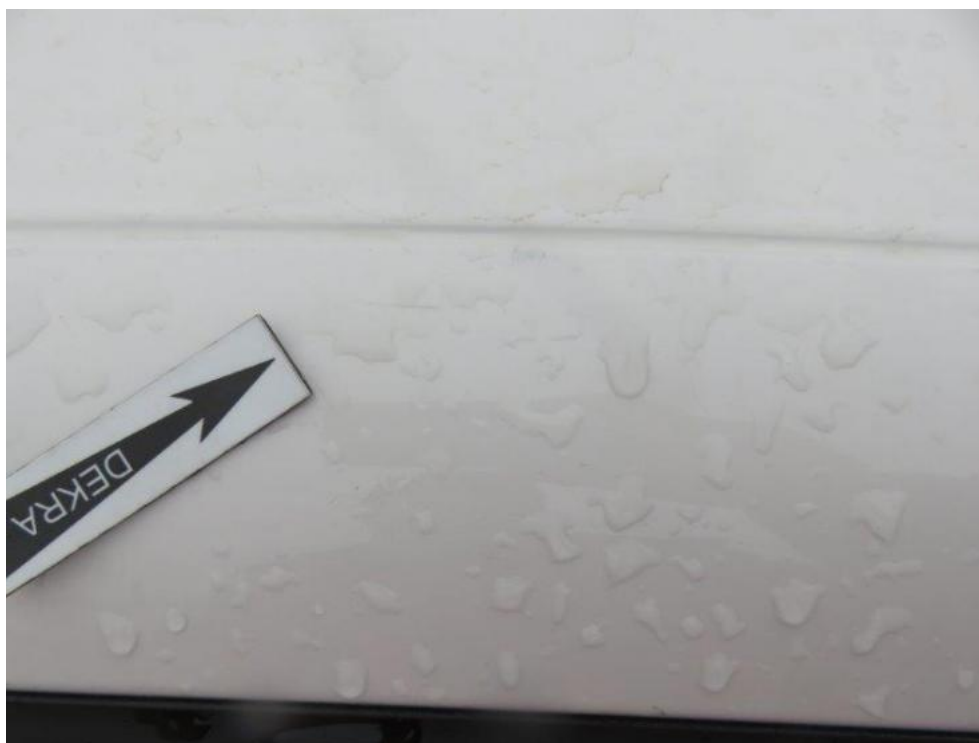
Fot. 53.
rama lewa dachu

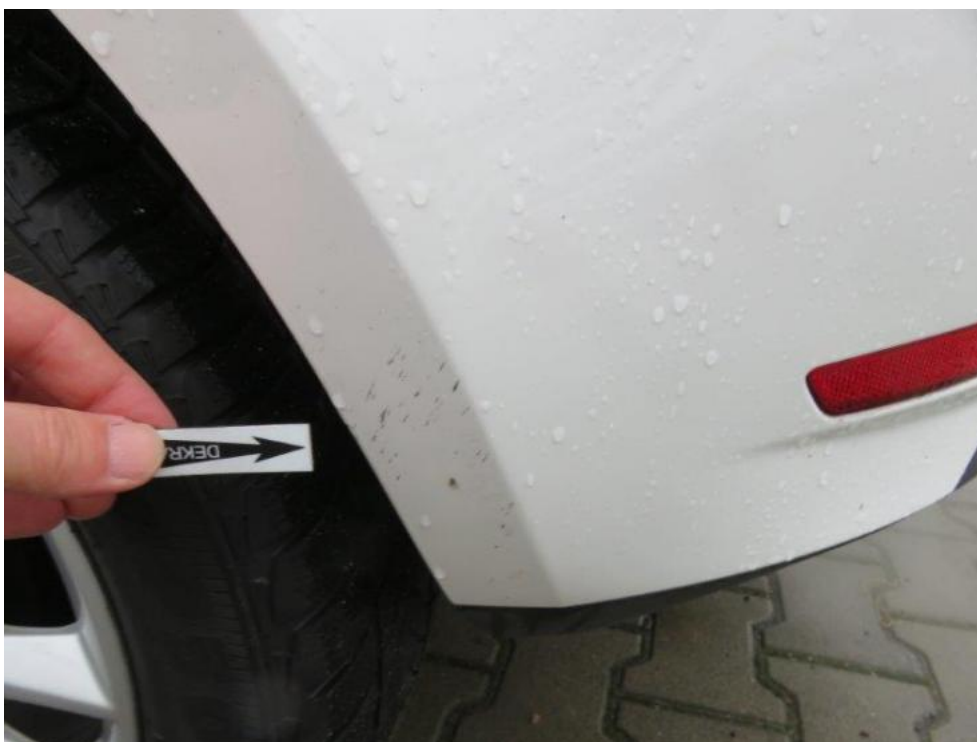
Fot. 56.
zderzak tylny

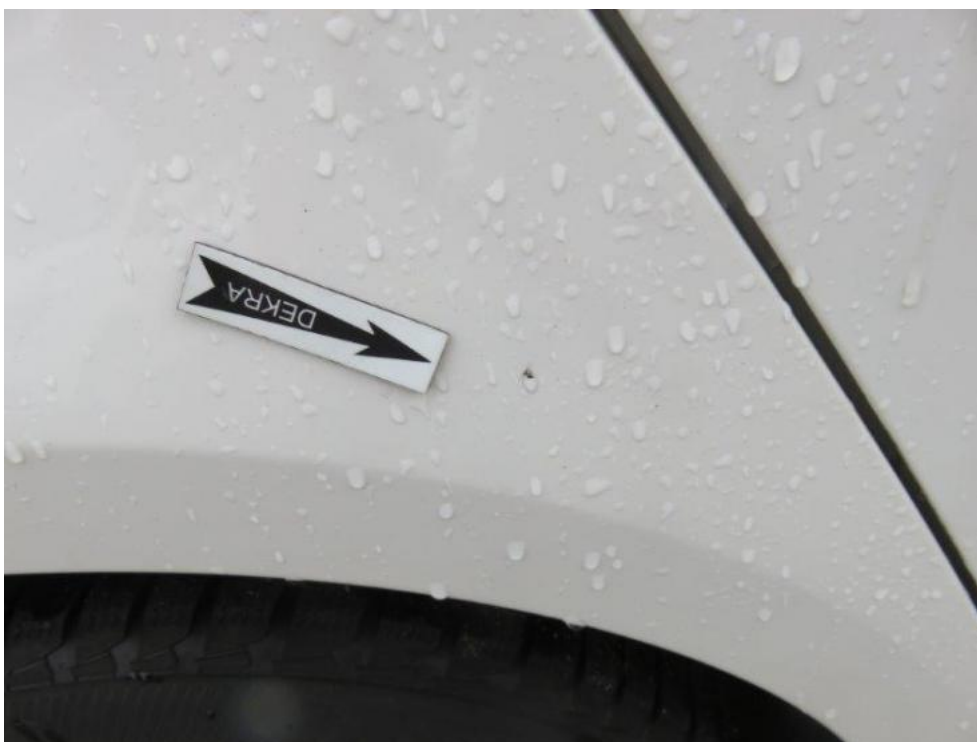
Fot. 58.
błotnik TR

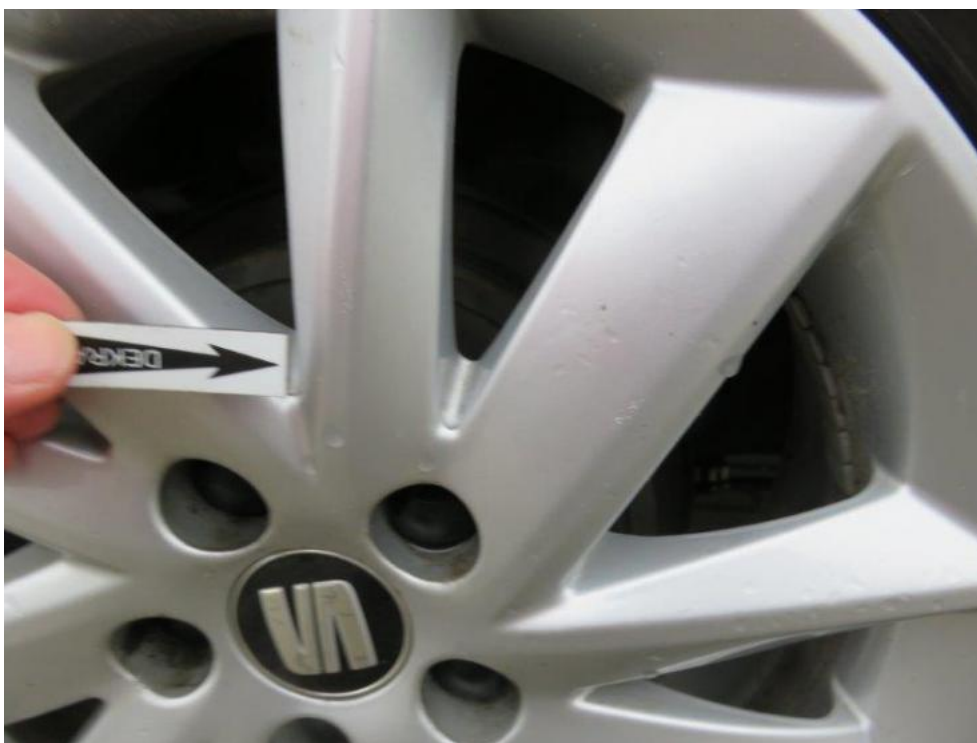
Fot. 59.
tarcza koła TR

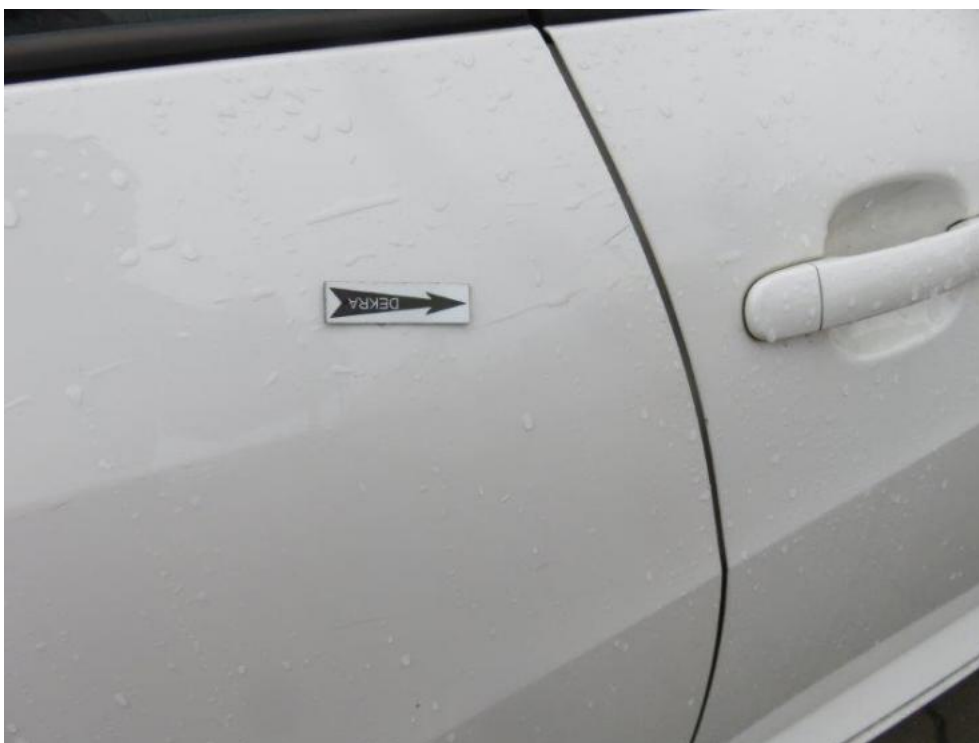
Fot. 61.
drzwi TR

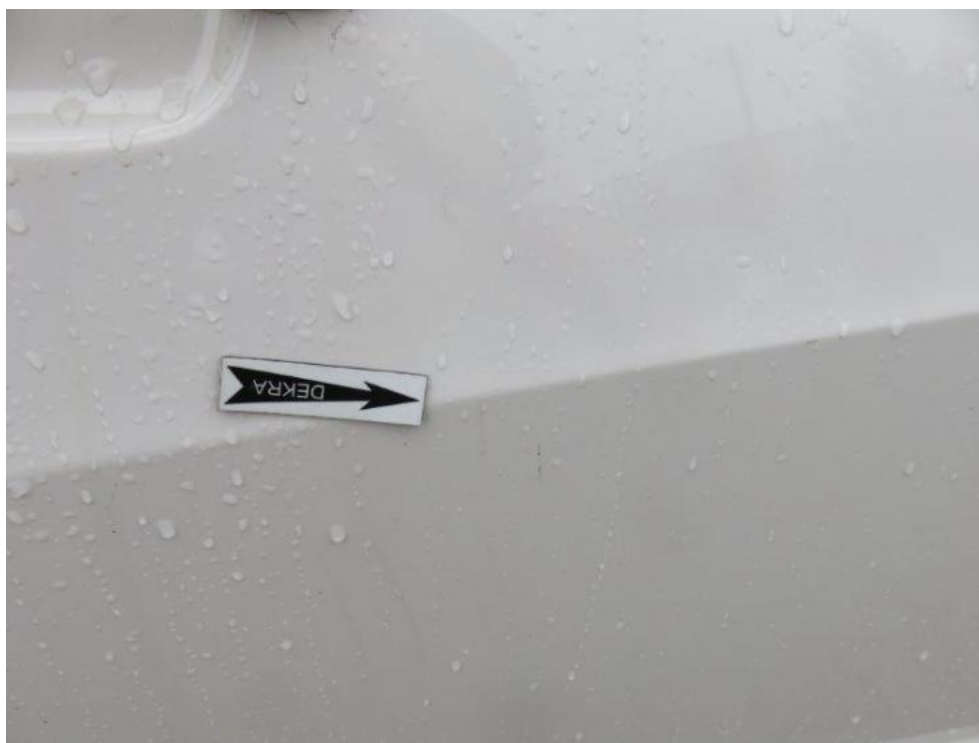
Fot. 63.
drzwi PR

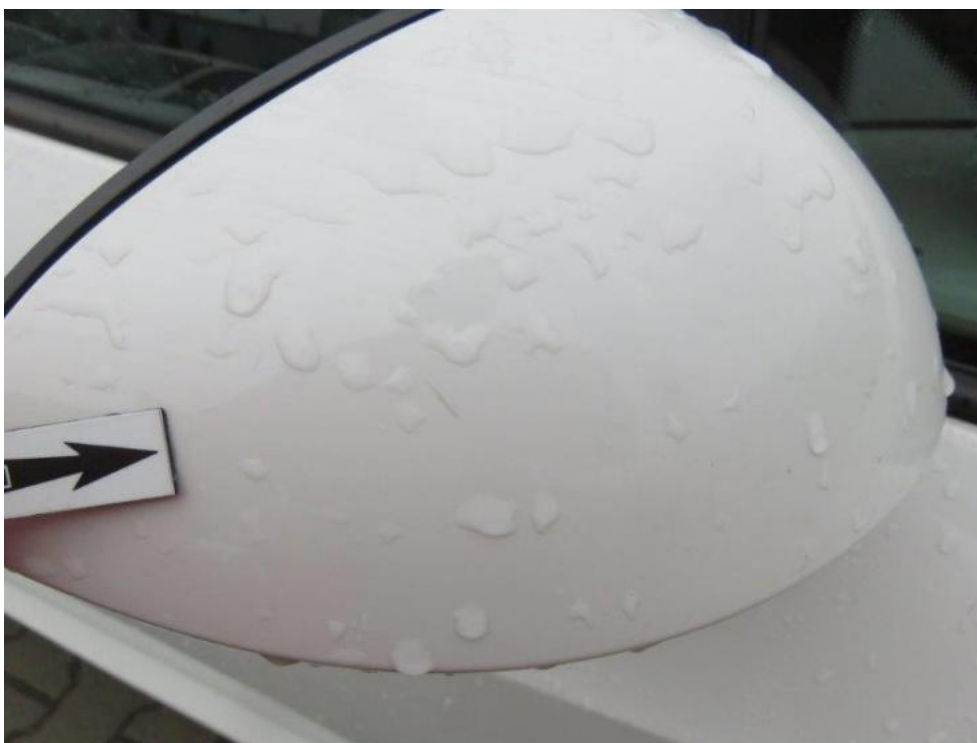
Fot. 65.
lusterko zew. prawe

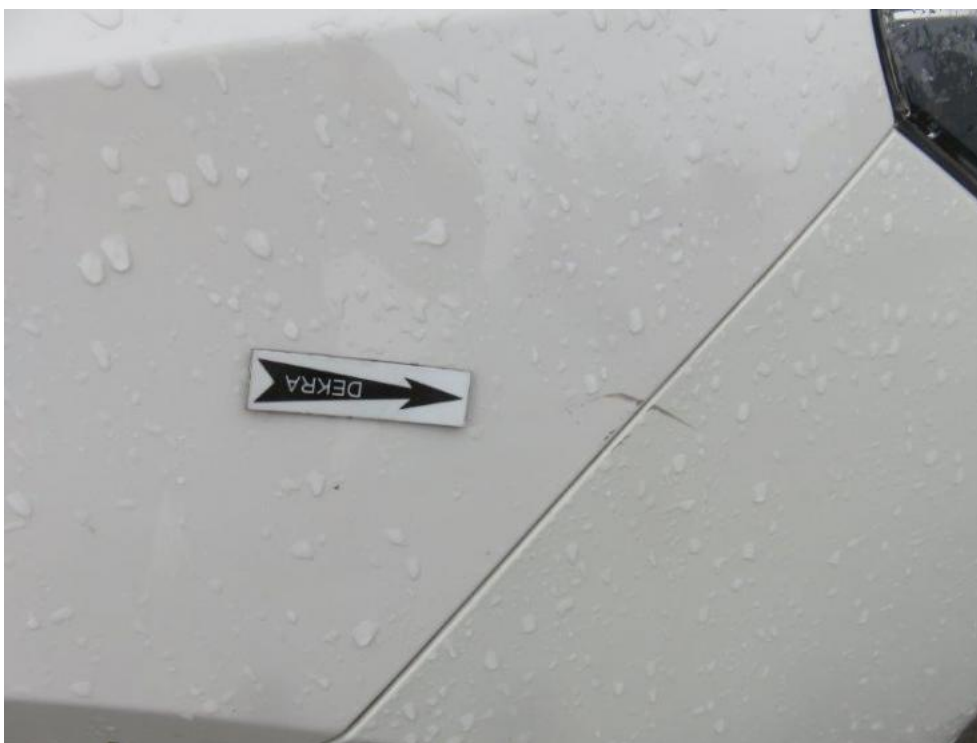
Fot. 67.
błotnik PR

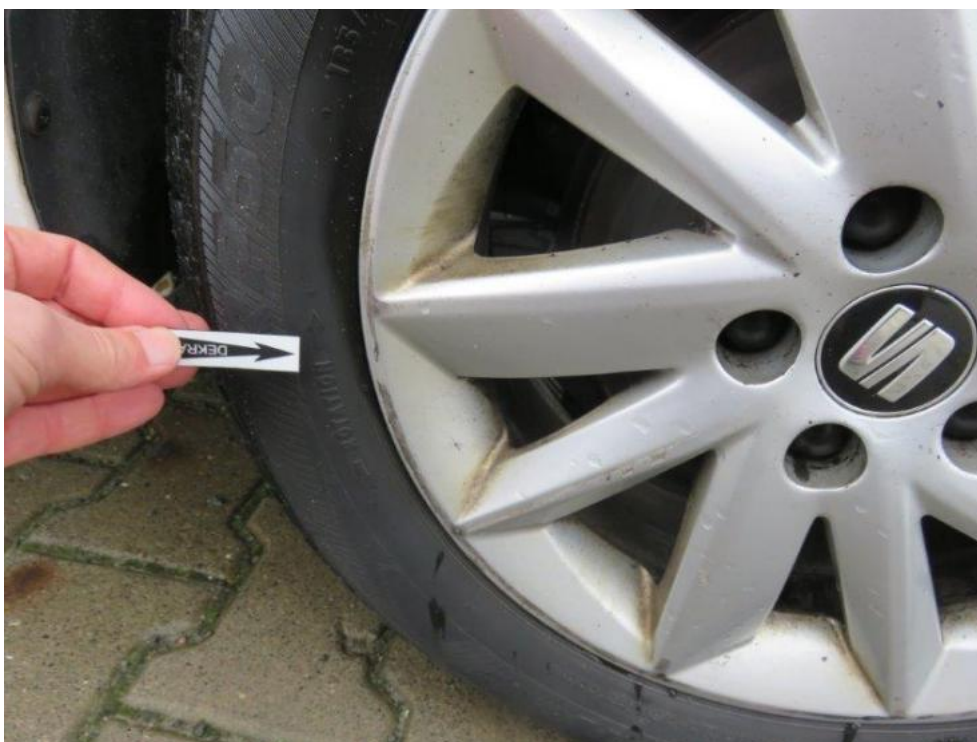
Fot. 68.
tarcza koła PR
