E - 19/2014

Temat: Ocena stanu technicznego i ustalenie wartości rynkowej
młyna nożycowo- bijakowego rok produkcji: 2008,
nr identyfikacyjny: 00587.05.2008
Nr umowy leasingu: WC2/00023/2009

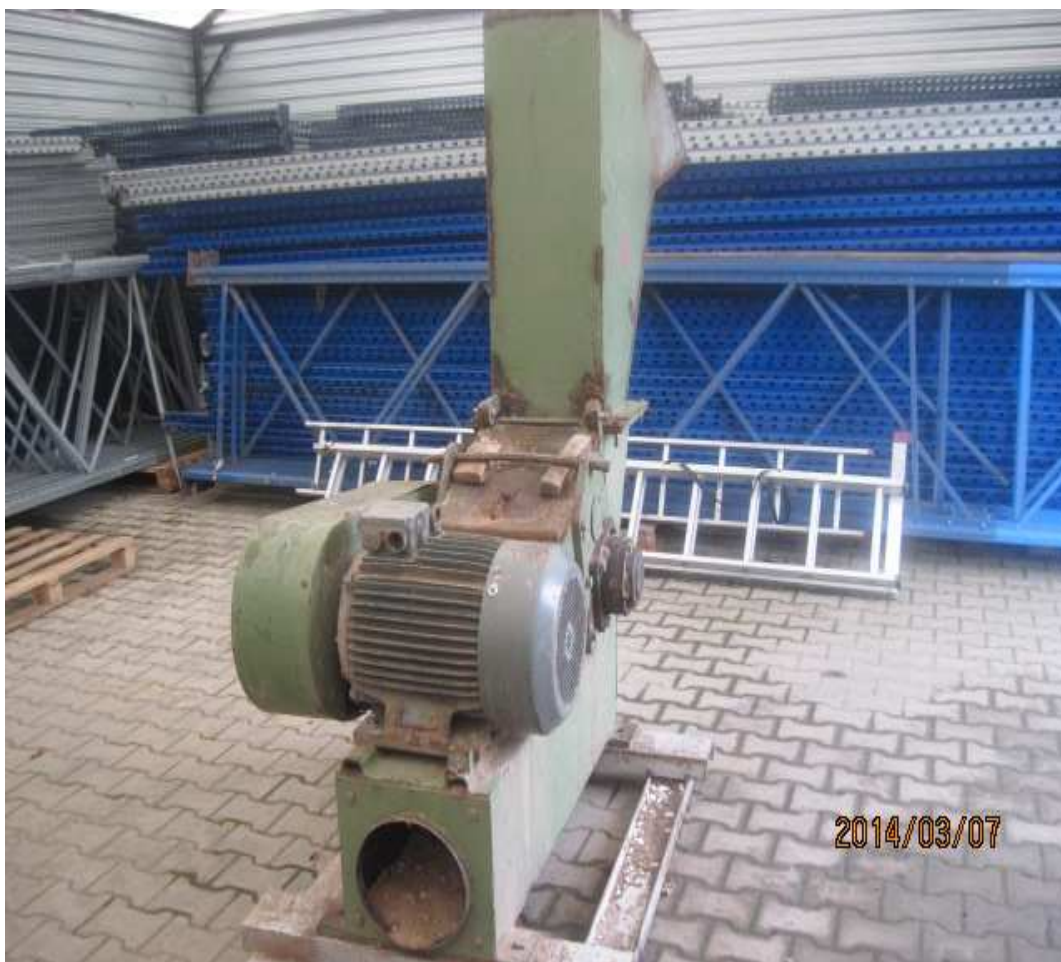
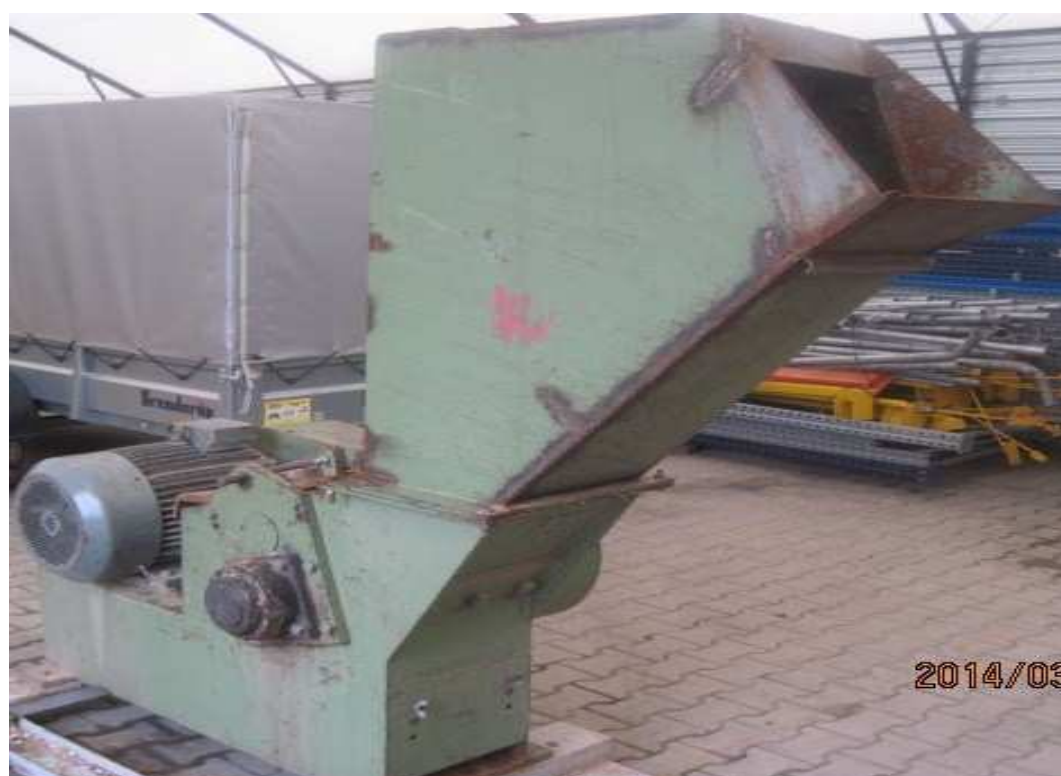
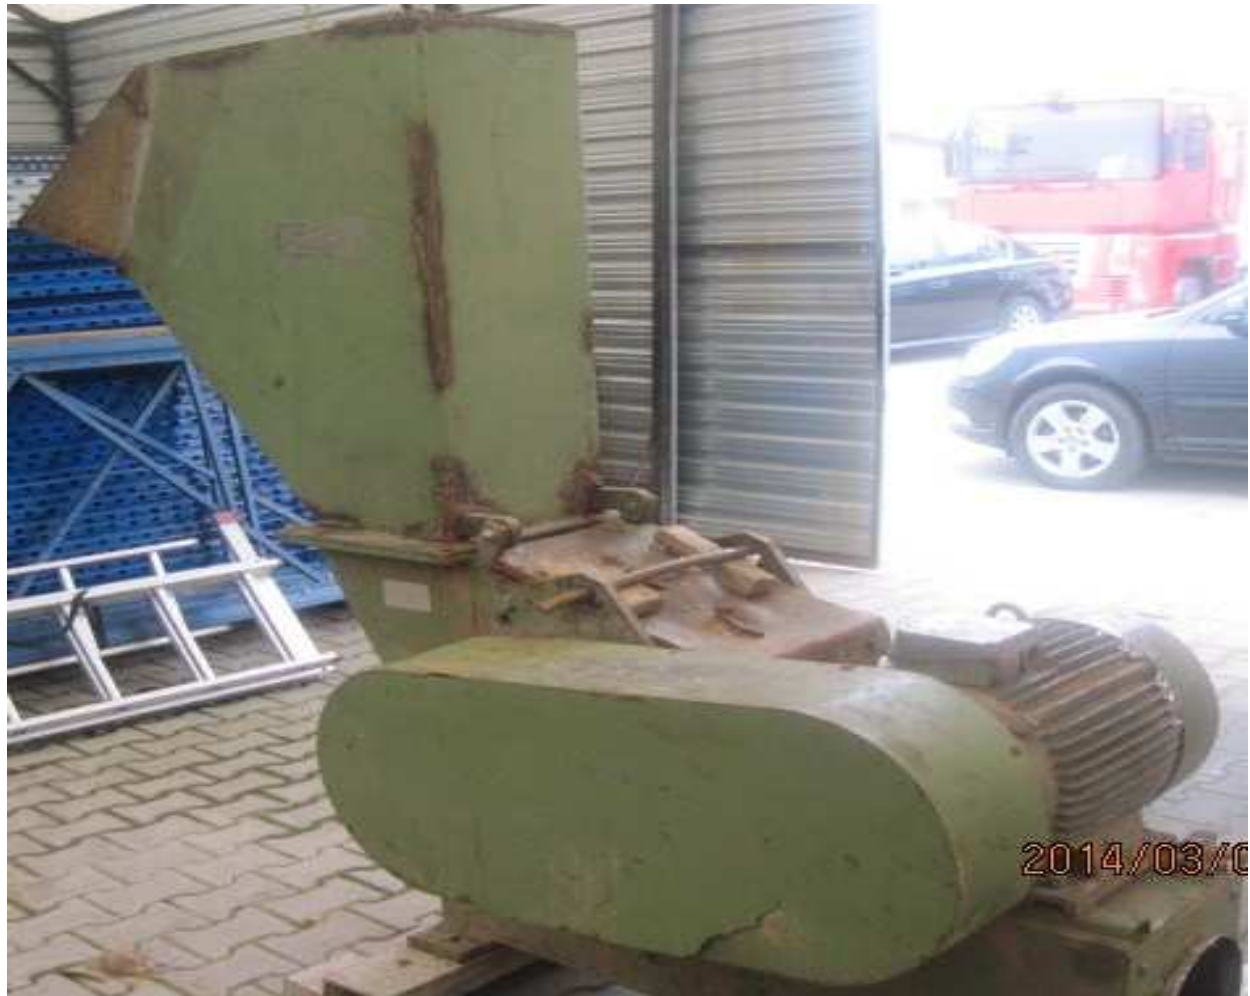
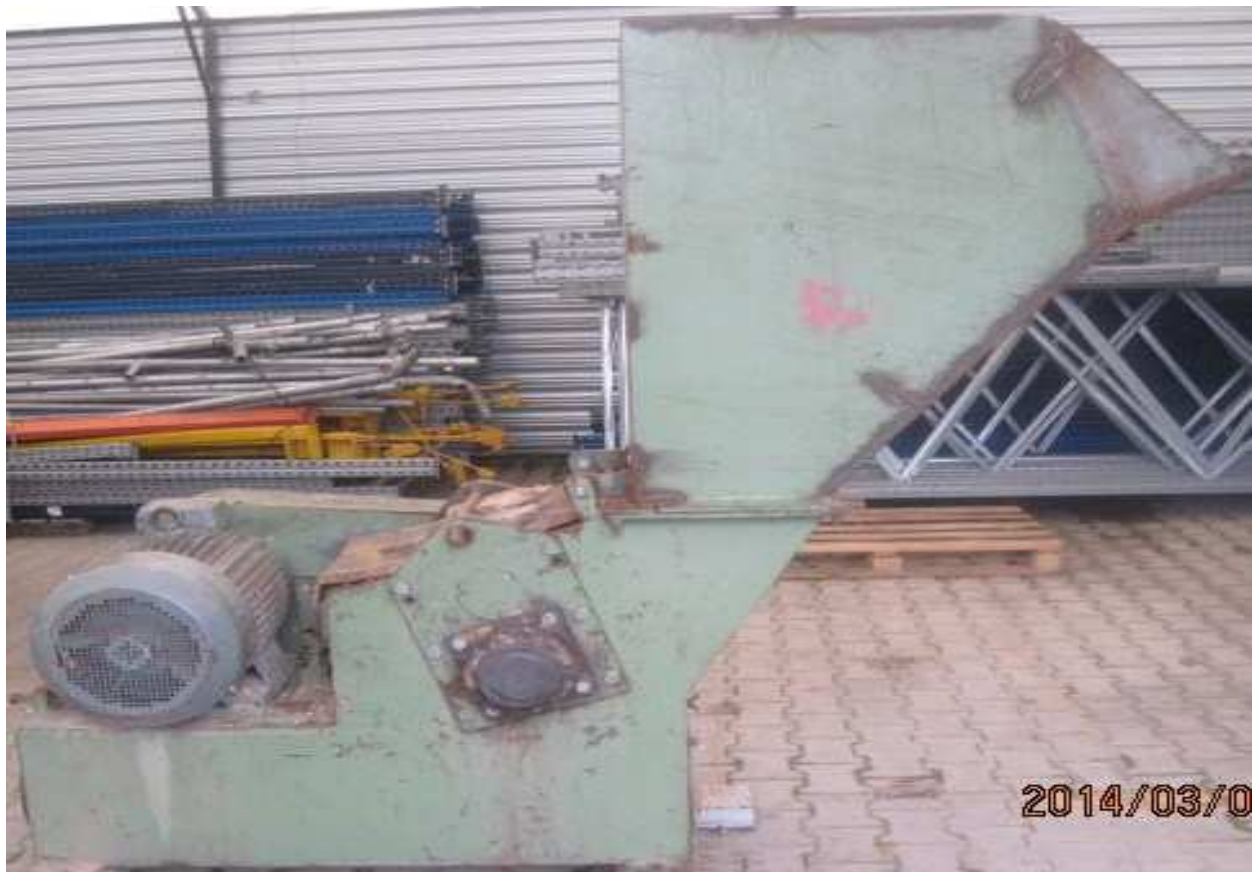
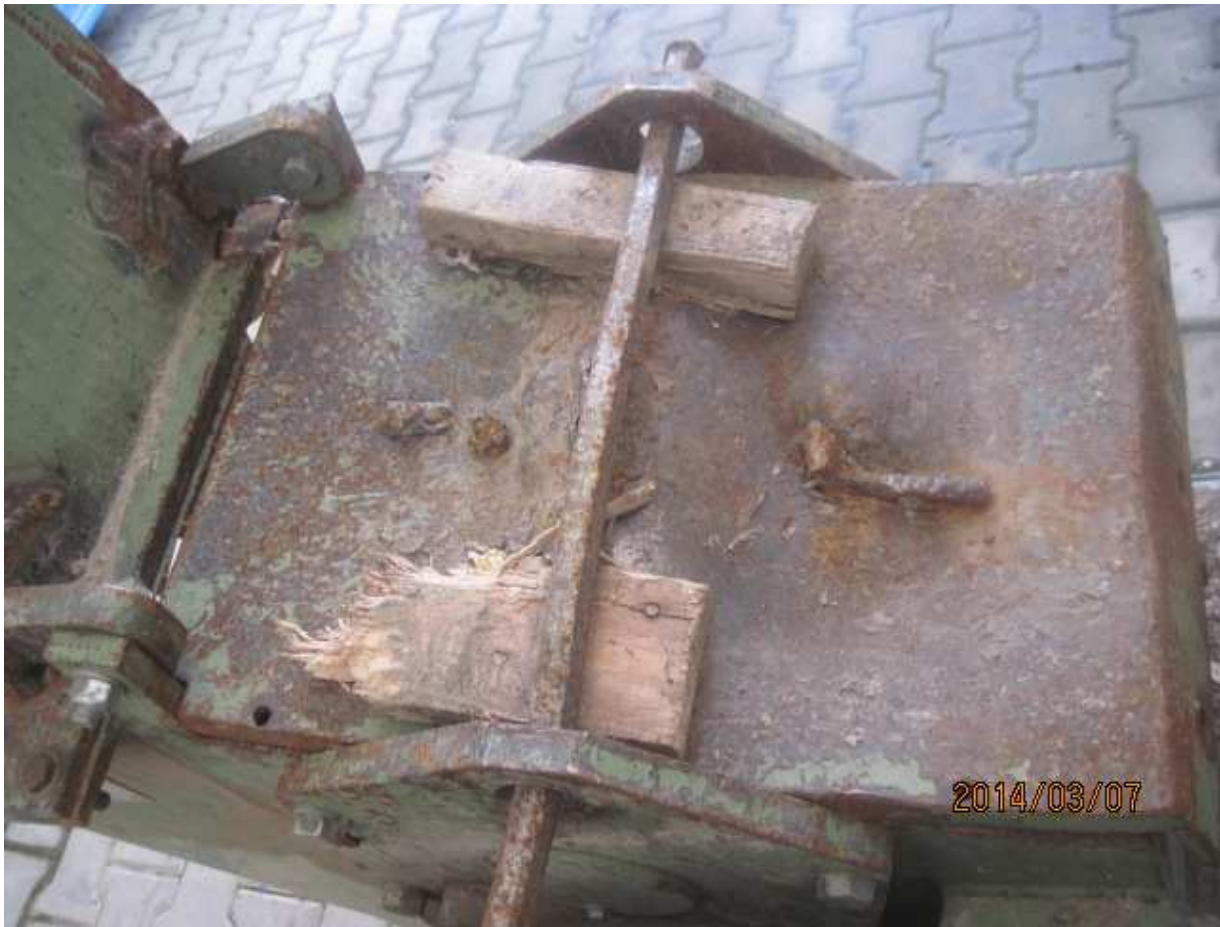
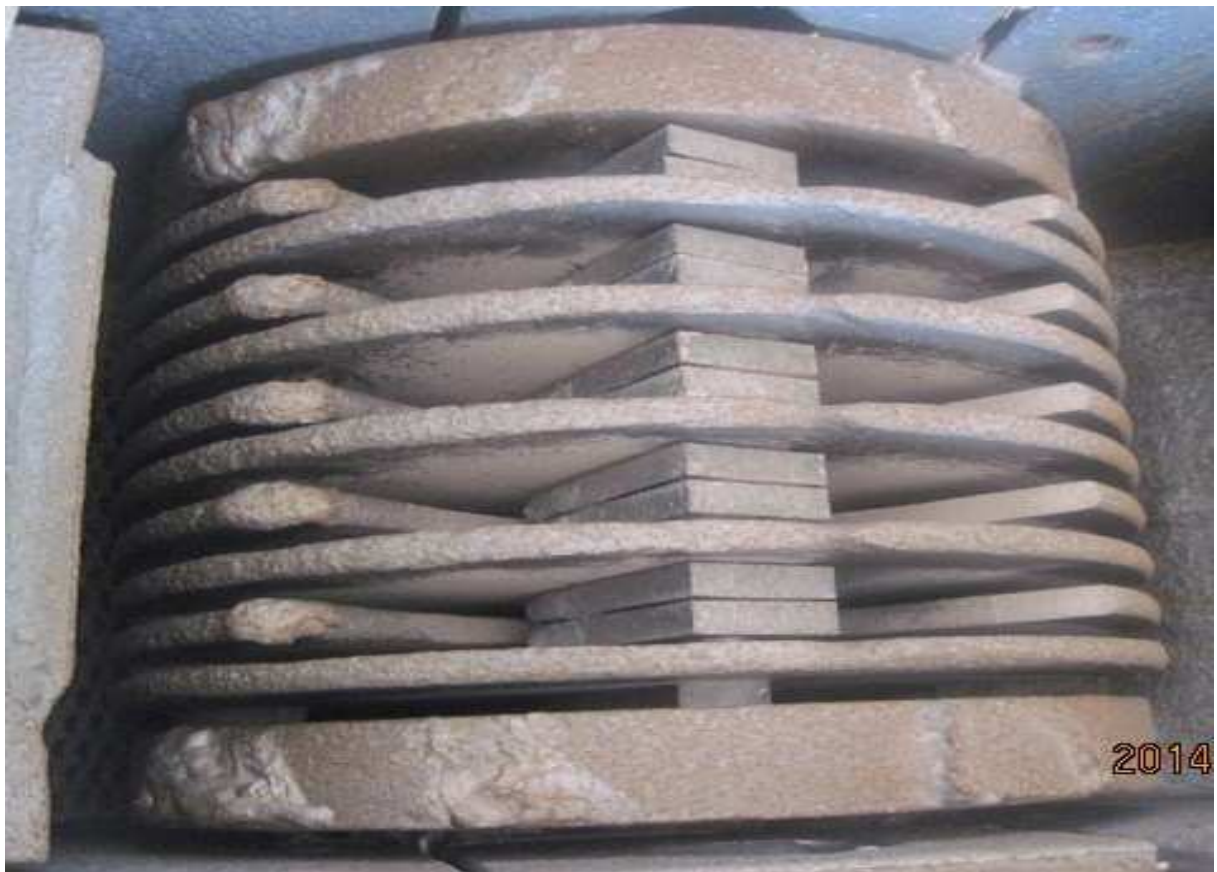
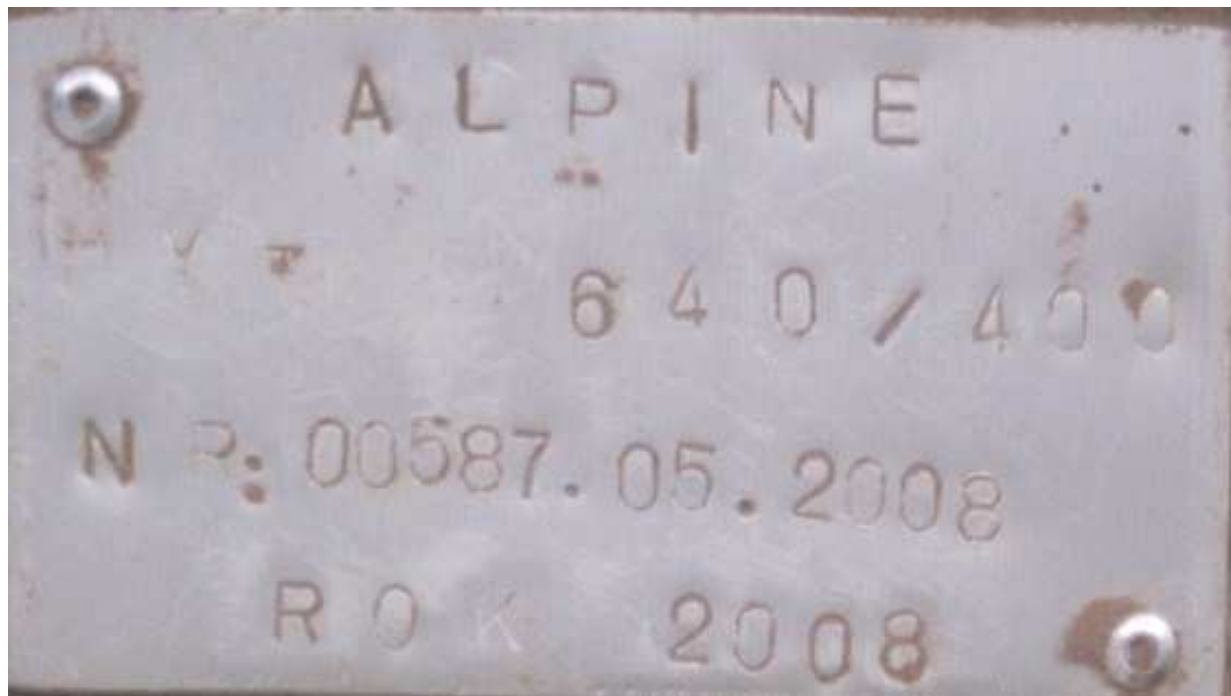
10. DOKUMENTACJA FOTOGRAFICZNA – 8 zdjęć

Uszkodzona była pokrywa osłony wirnika bijaków nożowych i liczne pęknięcia obudów.

Stwierdzono, że ogólnie maszyna była w złym stanie technicznym. Na korpusie widać ślady po zerwanej tabliczce znamionowej a przymocowana w innym miejscu na

korpusie tabliczka nie jest fabryczną. Silnik posiada również zerwaną (świeżo) tabliczkę znamionową. W tej sytuacji i na podstawie oględzin wątpliwa jest również marka Alpine.

Maszyna jest kompletna, lecz posiada liczne usterki: wypracowane bijaki wraz z wałem, urwane obydwie zawiasy pokrywy komory bijakowej, pokrywa wybrzuszona od wewnątrz i zabezpieczona przed wypadnięciem prętem stalowym, osłona konstrukcji bijaka popękana i pospawana w kilku miejscach, osłona bieżni pasowej również popękana, silnik elektryczny dużej mocy o napięciu 380/220 V bez przewodu zasilającego. W czasie eksploatacji nie był należycie zadbane i konserwowany. Ogólnie młyn jest zdewastowany i w złym stanie technicznym. Nie można stwierdzić czy maszyna była serwisowana przez serwis firmowy z uwagi na brak dokumentacji eksploatacyjnej, ale na podstawie oględzin można stwierdzić, że serwis fabryczny nie przeglądał tej maszyny. W obecnym stanie technicznym młyn nadaje się do remontu kapitalnego, uzupełnienia brakujących oraz uszkodzonych części, jak również przeglądu i konserwacji całej maszyny.
