Ekspertyza techniczna

Wycena wartości pojazdu
BZR(W)--WPO(S), WP

dostawcze do 3,5t
FIAT
Ducato 35 MJ Euro 5 2999ccm - 180KM 3.5t 11-14,
Ducato 35 MJ LH1

PO 628XM
ZFA25000002514017

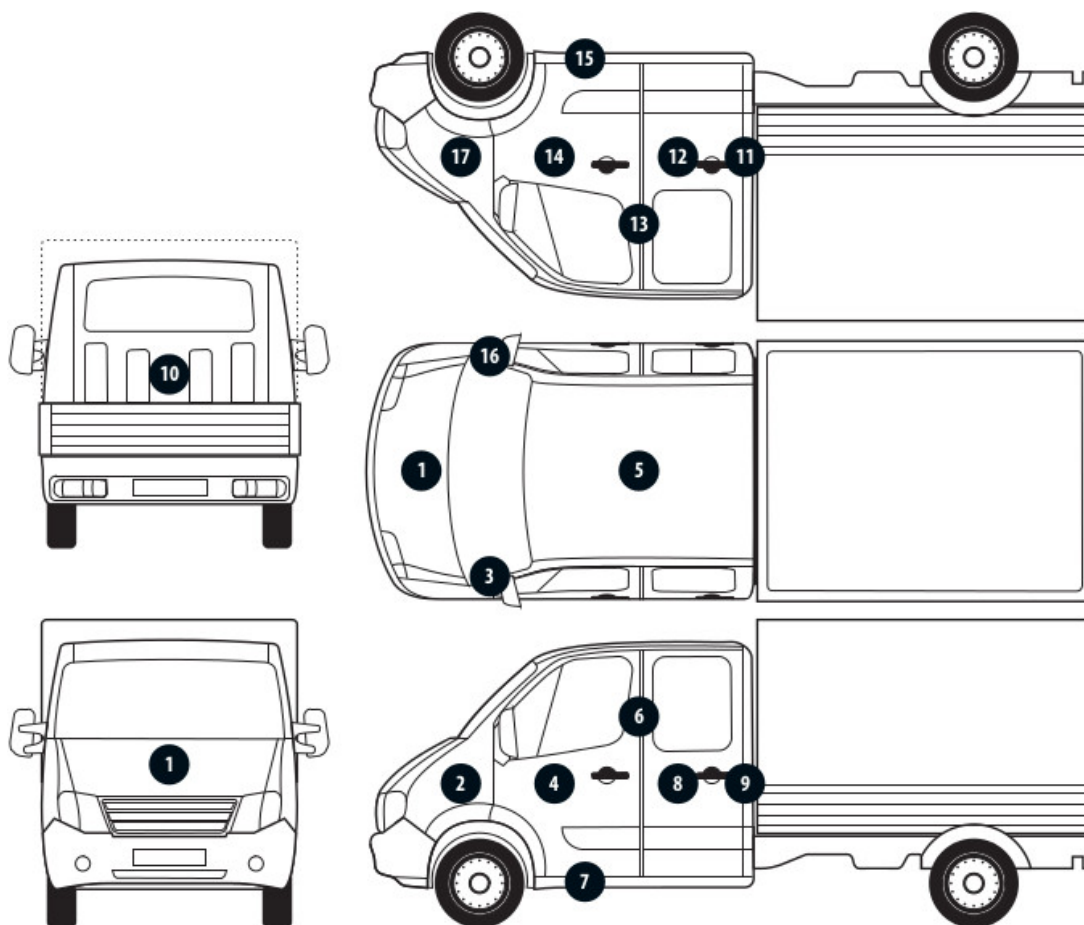
Pomiar grubości powłoki lakierowej poj.

Nr punktu kontroli	Kontrolowany element	Zmierzony przedział grubości powłoki lakierowej [μm]
1	Pokrywa przednia	50 - 90
2	Błotnik przedni lewy	50 - 90
3	Słupek przedni lewy	50 - 90
4	Drzwi przednie lewe	50 - 90
5	Dach kabiny	50 - 90
6	Słupek środkowy lewy	50 - 90
7	Próg lewy	50 - 90
9	Ściana boczna lewa	50 - 90
10	Ściana tylna	50 - 90
11	Ściana boczna prawa	50 - 90
13	Słupek środkowy prawy	50 - 90
14	Drzwi przednie prawe	50 - 90
15	Próg prawy	50 - 90
16	Słupek przedni prawy	50 - 90
17	Błotnik przedni prawy	50 - 90

Sprawdzono grubość powłoki lakierowej i nie stwierdzono jej podwyższonej grubości.
