## Ekspertyza techniczna

Wycena wartości pojazdu  
BZR(W)--WPO(S), WP

samochody osobowe  
MERCEDES-BENZ  
R Klasa [W 251] 07-10, R 320 CDI L 4-Matic

DW 150UJ  
WDC2511221A092371

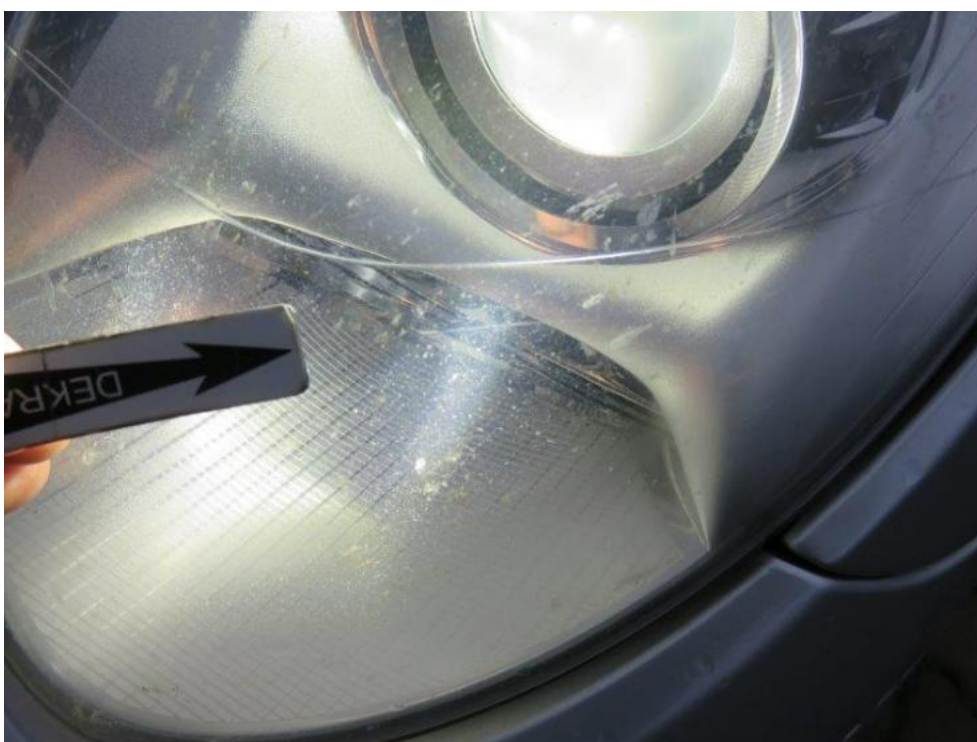
**Fot. 18.**  
reflektor lewy

Nazwa elementu	Opis elementu	Rodzaj uszkodzenia	Umiejscowienie / Rozmiar	Uwagi
Reflektor	lew.	zarysowanie		
Zderzak	przed.	odkształcenie		
Zderzak	przed.	zarysowanie		
Lusterko zew.	lew.	zarysowanie		
Szyba	czołow.	ubytek materiału		
Zderzak	tyln.	zarysowanie		
Lusterko zew.	praw.	zarysowanie		
Kierunkowskaz w lusterku	praw.	zarysowanie

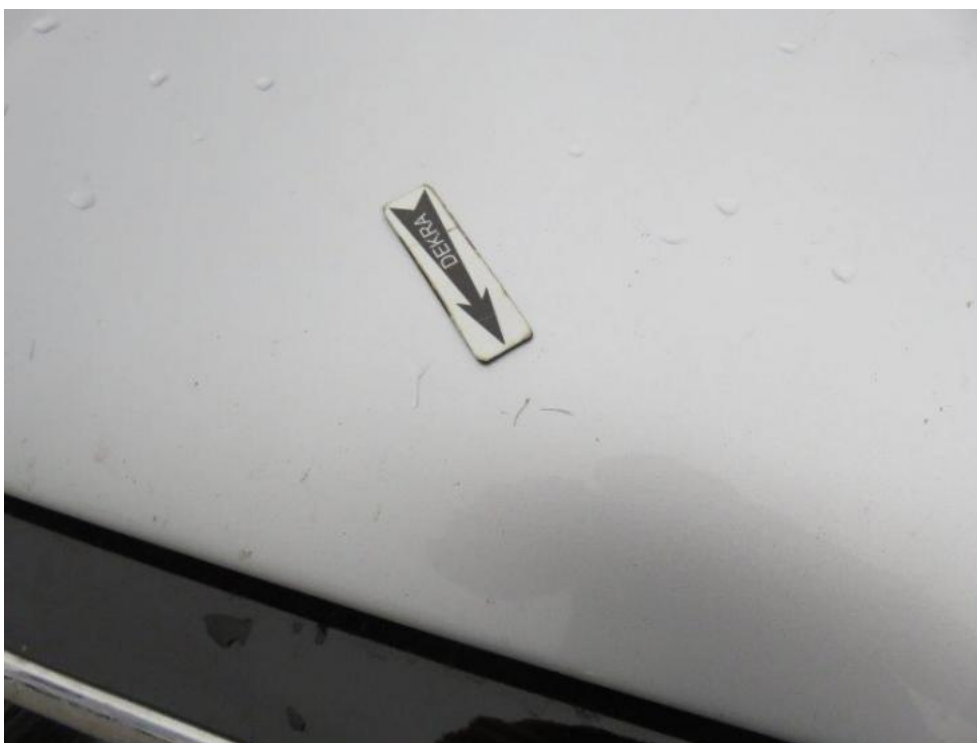
**Fot. 19.**  
pokrywa komory silnika

Nazwa elementu	Opis elementu	Rodzaj uszkodzenia	Umiejscowienie / Rozmiar	Uwagi
Pok. kom. silnika		zarysowanie		
Błotnik	przed. l.	zarysowanie		
Błotnik	przed. l.	wgniecenie/nia		
Drzwi	tyln. l.	zarysowanie		
Drzwi	tyln. l.	wgniecenie/nia		
Pok. kom. bagaż./d. tyłu		wgniecenie/nia		
Błotnik	tyln. p.	wgniecenie/nia		
Błotnik	tyln. p.	zarysowanie		
Drzwi	tyln. p.	wgniecenie/nia		
Drzwi	tyln. p.	zarysowanie		
Drzwi	przed. p.	zarysowanie		
Rama dachu	praw.	zarysowanie		
Błotnik	przed. p.	zarysowanie

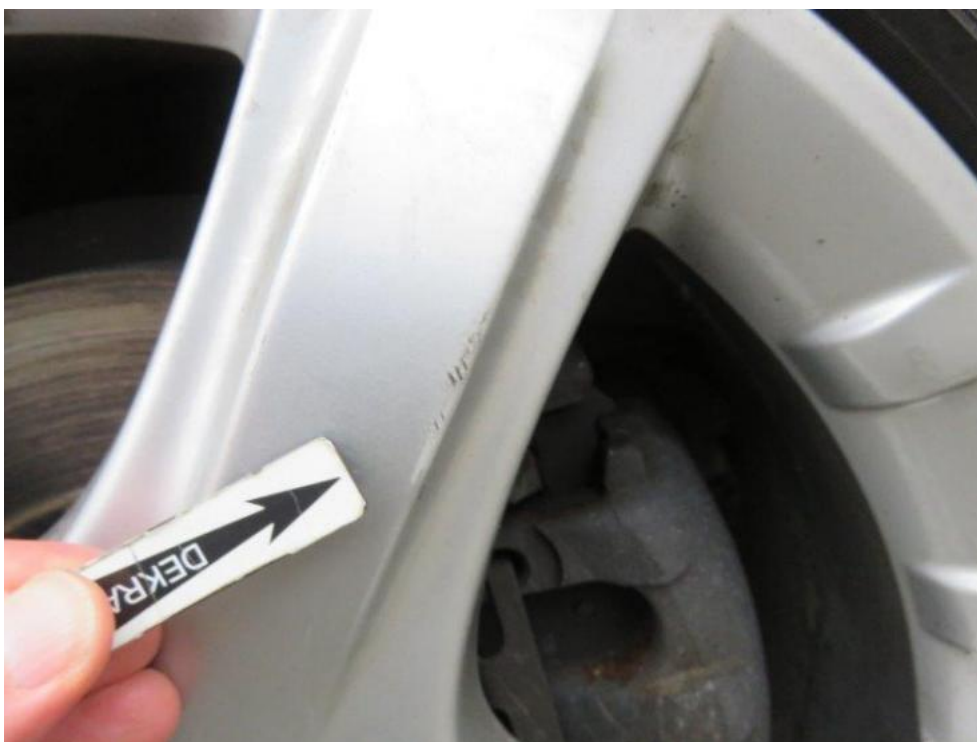
**Fot. 24.**  
tarcza koła PL

Nazwa elementu	Opis elementu	Rodzaj uszkodzenia	Umiejscowienie / Rozmiar	Uwagi
Tarcza koła	przed. l.	zarysowanie		
Tarcza koła	tyln. l.	zarysowanie		
Tarcza koła	tyln. p.	zarysowanie		
Tarcza koła	przed. p.	zarysowanie

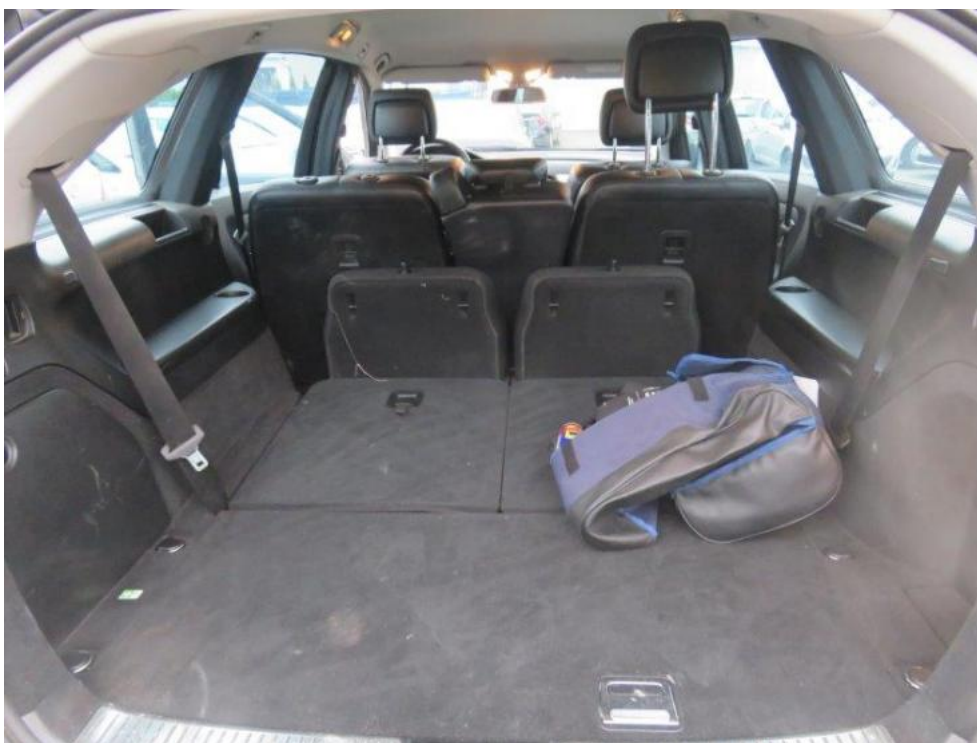
**Fot. 51.**  
komora bagażnika

Nazwa elementu	Opis elementu	Rodzaj uszkodzenia	Umiejscowienie / Rozmiar	Uwagi
Roleta komory bagażnika		brak
