Ekspertyza techniczna

Wycena wartości pojazdu
BZR(W)--WPO(S)-3, WP

samochody osobowe
OPEL
Astra III Classic Hatchback 09-13, Astra III 1.6 EU5

PO 904UY
W0L0AHL48C2124957

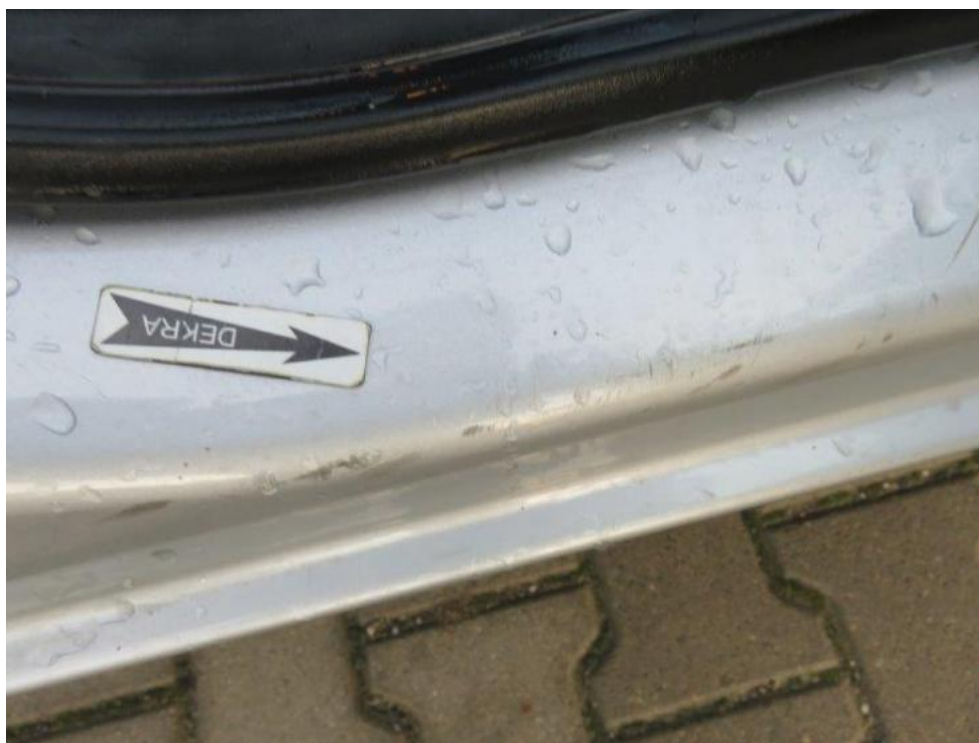
Fot. 17.
próg prawy

Nazwa elementu	Opis elementu	Rodzaj uszkodzenia	Umiejscowienie / Rozmiar	Uwagi
Próg	lew.	zarysowanie		
Próg	praw.	zarysowanie		
Pok. kom. silnika		ubytek/odprysk(i) powłoki lakierowej		
Pok. kom. silnika		zarysowanie		
Rama dachu	lew.	zarysowanie		
Dach		zarysowanie		
Drzwi	przed. l.	zarysowanie		
Drzwi	tyln. l.	wgniecenie/nia		
Drzwi	tyln. l.	zarysowanie		
Próg	lew.	wgniecenie/nia		
Błotnik	tyln. l.	zarysowanie		
Pok. kom. bagaż./d. tyłu		zarysowanie		
Drzwi	tyln. p.	zarysowanie		
Błotnik	przed. p.	ubytek/odprysk(i) powłoki lakierowej

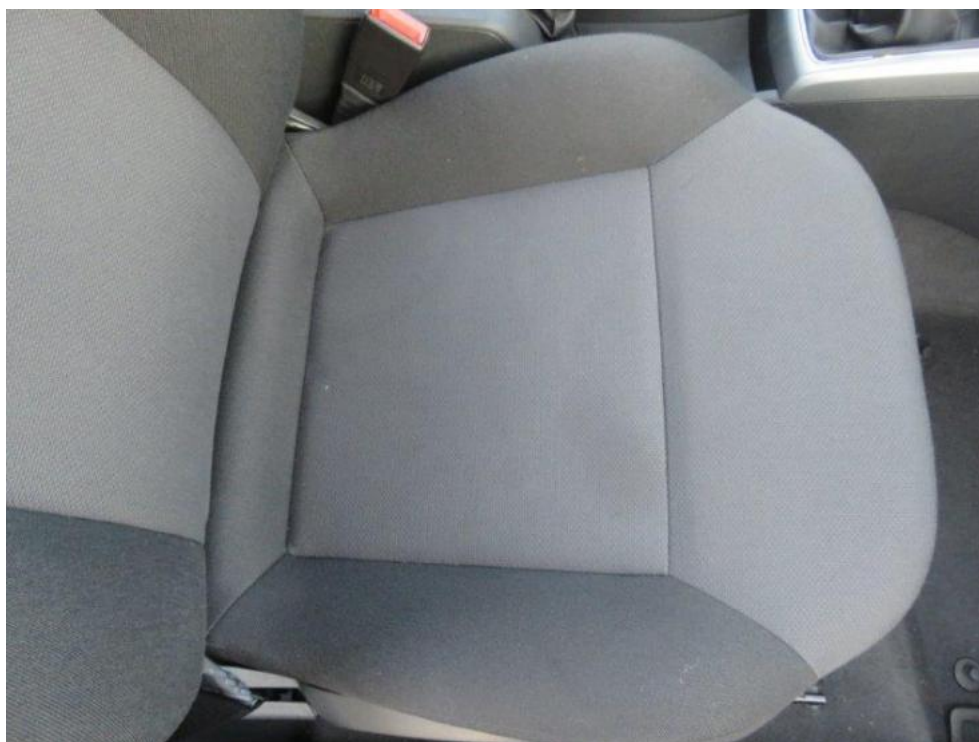
Fot. 18.
fotel pasażera

Nazwa elementu	Opis elementu	Rodzaj uszkodzenia	Umiejscowienie / Rozmiar	Uwagi
Tapicerka foteli pojazdu		ślady zużycia mat.		
Tapicerka drzwi	przed. l.	ślady zużycia mat.		
Koło kierownicy		ślady zużycia mat.

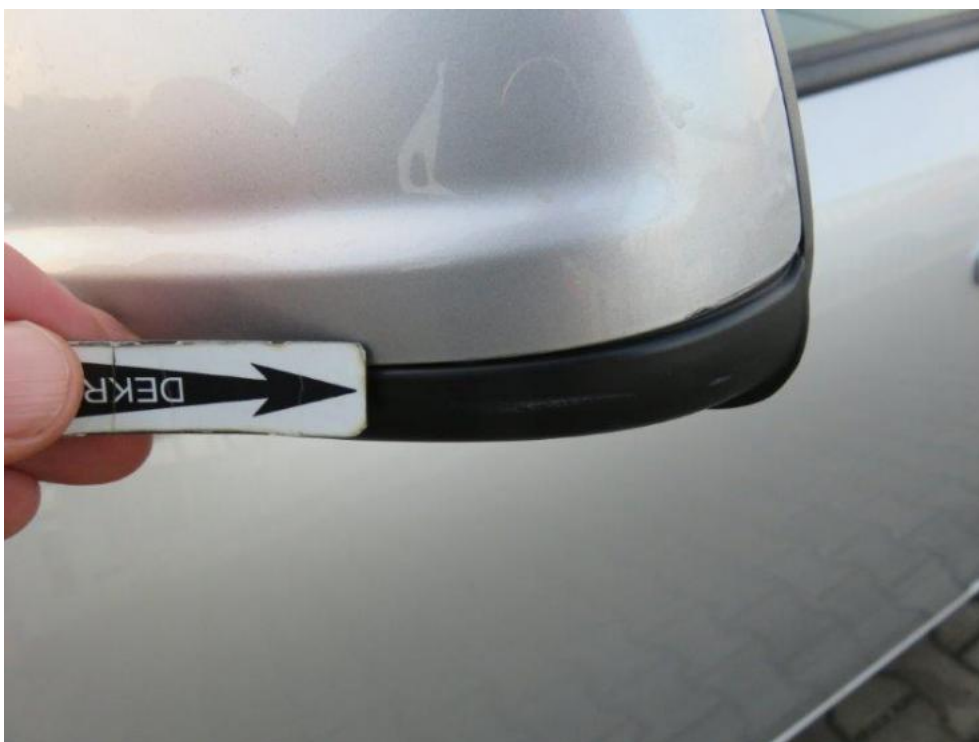
Fot. 30.

Nazwa elementu	Opis elementu	Rodzaj uszkodzenia	Umiejscowienie / Rozmiar	Uwagi
Lusterko zew.	lew.	zarysowanie		
Lusterko zew.	praw.	zarysowanie		
Zderzak	tyln.	zarysowanie		+ listwy
Lampa zespolona	tyln. l.	zarysowanie		
Lampa zespolona	tyln. p.	zarysowanie

lusterko zew. lewe

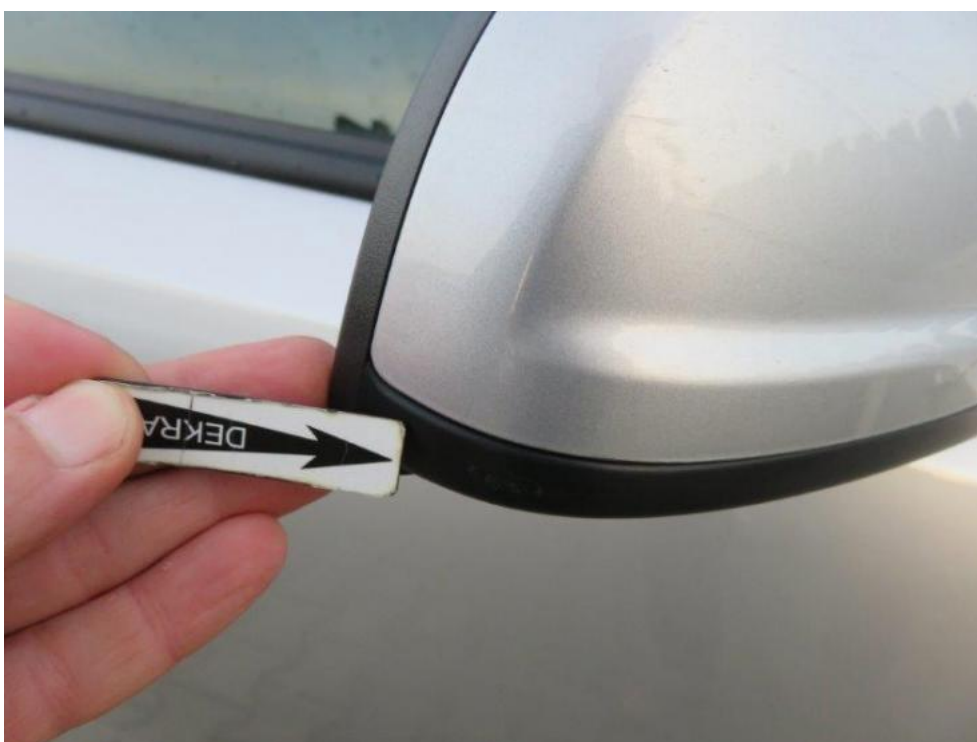
Fot. 50.

lusterko zew. prawe
