Ekspertyza techniczna

Wycena wartości pojazdu
BZR(W)--WPO(S)-3, WP

samochody osobowe
OPEL
Astra III Classic Hatchback 09-13, Astra III 1.6 EU5

PO 739VF
W0L0AHL48D2026437

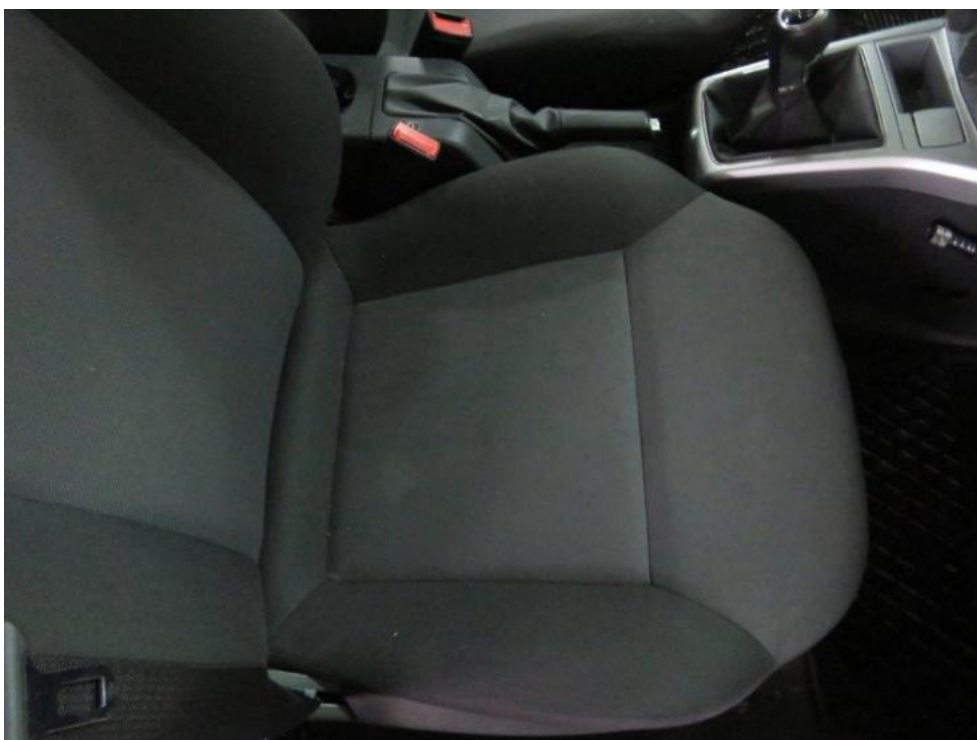
Fot. 16.
fotel pasażera

Nazwa elementu	Opis elementu	Rodzaj uszkodzenia	Umiejscowienie / Rozmiar	Uwagi
Tapicerka foteli pojazdu		ślady zużycia mat.		
Koło kierownicy		ślady zużycia mat.

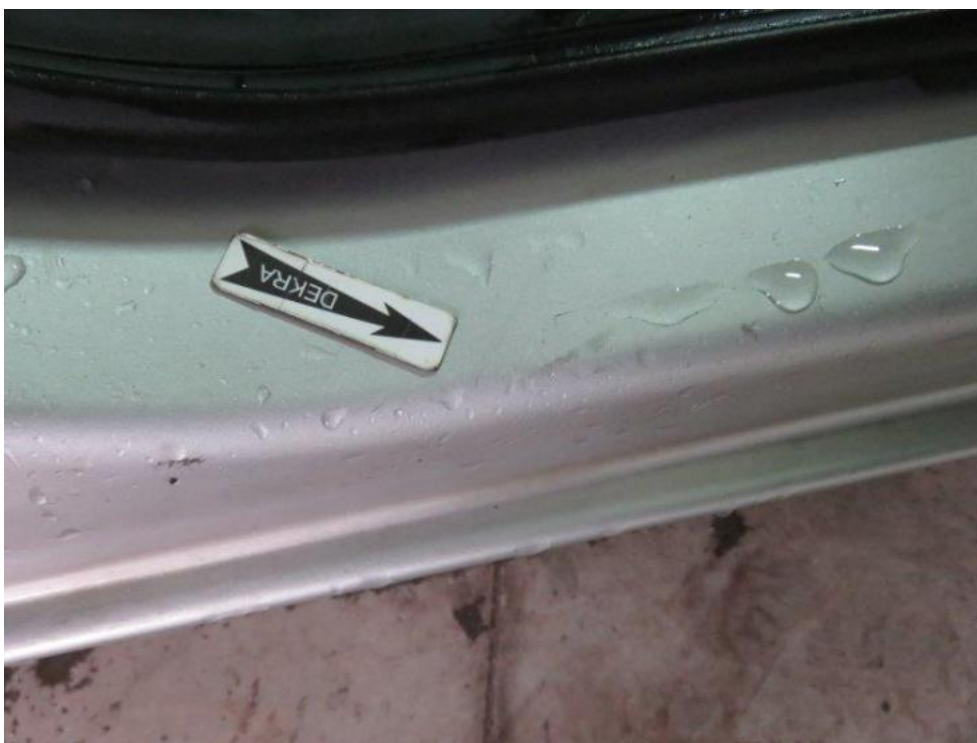
Fot. 17.
próg prawy

Nazwa elementu	Opis elementu	Rodzaj uszkodzenia	Umiejscowienie / Rozmiar	Uwagi
Pok. kom. silnika		zarysowanie		
Drzwi	przed. l.	zarysowanie		+ klamka
Próg	lew.	zarysowanie		
Próg	praw.	zarysowanie		
Drzwi	tyln. p.	zarysowanie		
Drzwi	przed. p.	zarysowanie		+ klamka
Błotnik	przed. p.	zarysowanie

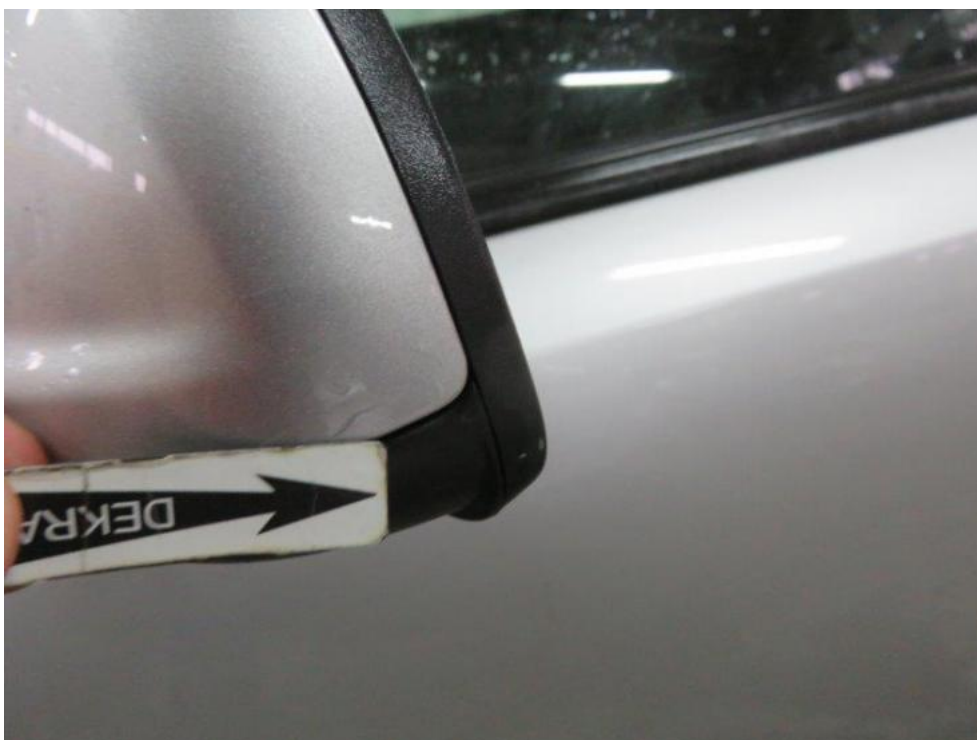
lusterko zew. lewe

Nazwa elementu	Opis elementu	Rodzaj uszkodzenia	Umiejscowienie / Rozmiar	Uwagi
Lusterko zew.	lew.	zarysowanie		
Lusterko zew.	praw.	zarysowanie		
Zderzak	tyln.	zarysowanie
