Ekspertyza techniczna

Wycena wartości pojazdu
BZR(W)--WPO(S), WP

samochody osobowe
OPEL
Corsa D Hatchback 10-15, Corsa 1.4 16V Enjoy

PO 1C566
W0L0SDL68E4152581

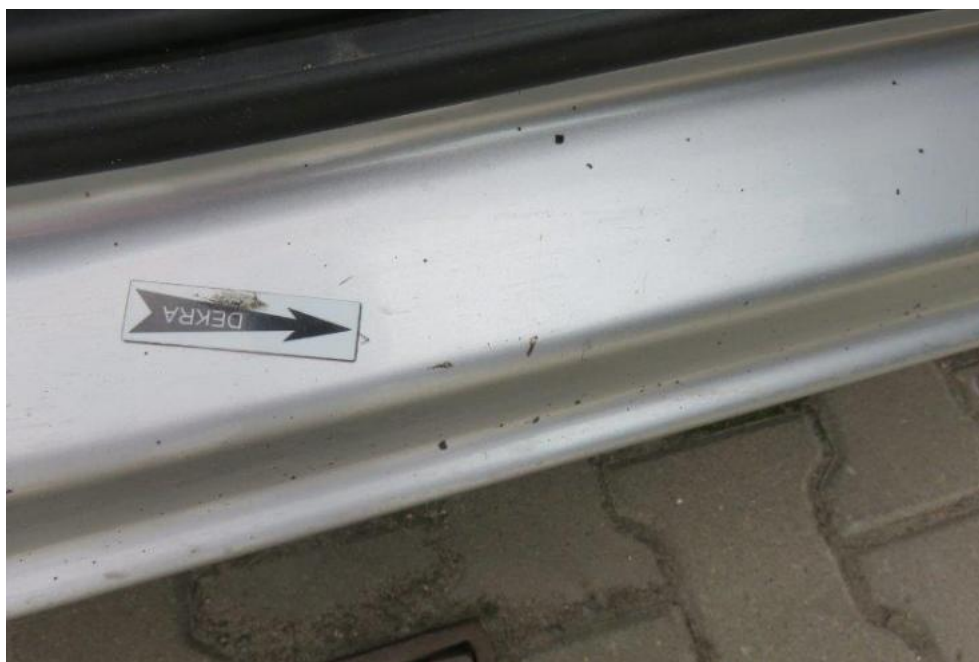
Fot. 17.
próg prawy

Nazwa elementu	Opis elementu	Rodzaj uszkodzenia	Umiejscowienie / Rozmiar	Uwagi
Próg	praw.	zarysowanie		
Próg	lew.	zarysowanie		
Pok. kom. silnika		ubytek/odprysk(i) powłoki lakierowej		
Błotnik	przed. l.	zarysowanie		
Drzwi	przed. l.	zarysowanie		+ klamka
Drzwi	tyln. l.	zarysowanie		
Rama dachu	lew.	zarysowanie		
Rama dachu	praw.	zarysowanie		
Błotnik	tyln. l.	zarysowanie		
Pok. kom. bagaż./d. tyłu		zarysowanie		
Błotnik	tyln. p.	zarysowanie		
Drzwi	tyln. p.	zarysowanie		+ klamka
Drzwi	przed. p.	zarysowanie		
Słupek	przed. p.	ubytek/odprysk(i) powłoki lakierowej		
Błotnik	przed. p.	zarysowanie

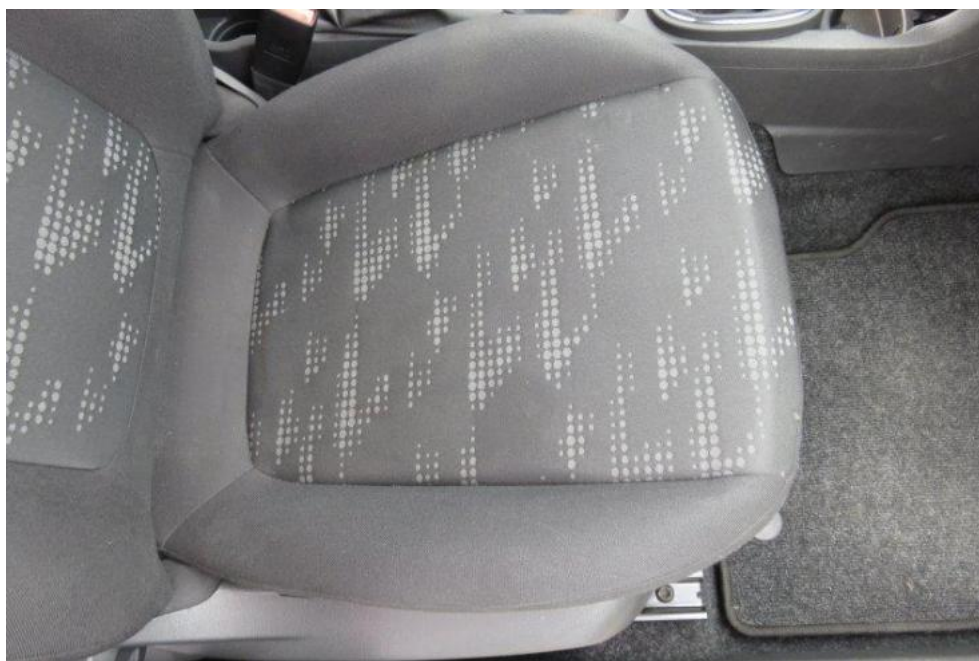
Fot. 18.
fotel PR

Tapicerka foteli pojazdu		ślady zużycia mat.		
Konsola środkowa		ślady zużycia mat.		
Tapicerka drzwi	tyln. p.	ślady zużycia mat.		
Tapicerka drzwi	przed. l.	ślady zużycia mat.		
Koło kierownicy		ślady zużycia mat.

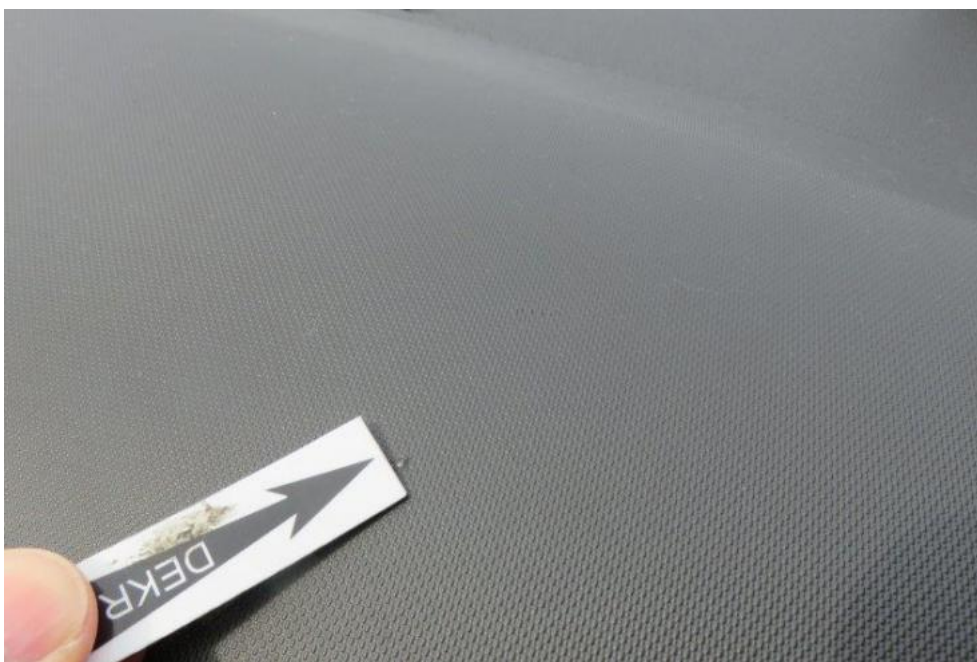
Fot. 19.
deska rozdzielcza

Nazwa elementu	Opis elementu	Rodzaj uszkodzenia	Umiejscowienie / Rozmiar	Uwagi
Deska rozdzielcza		ślady zużycia mat.

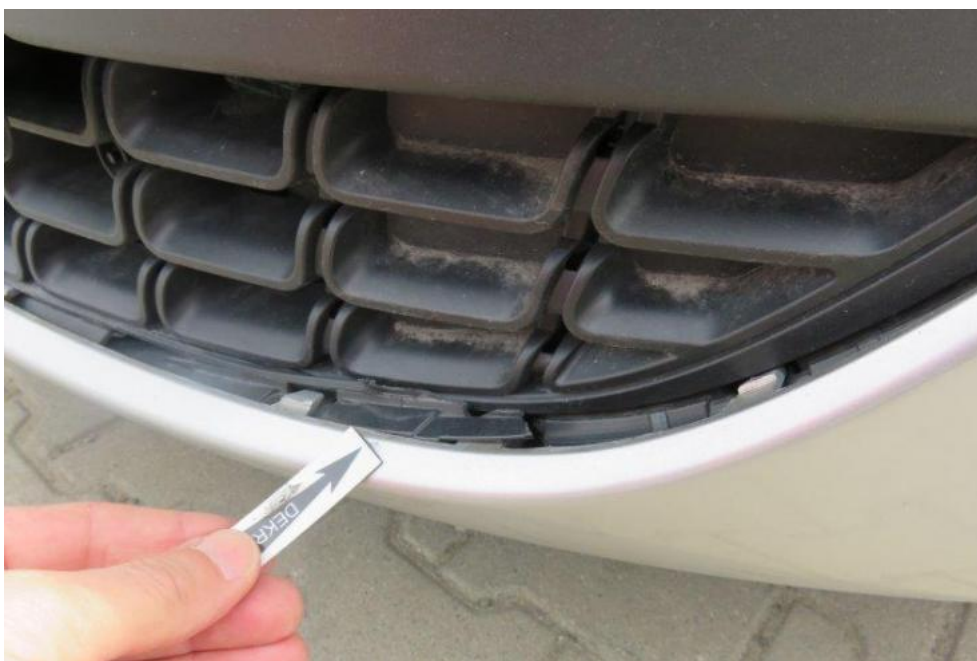
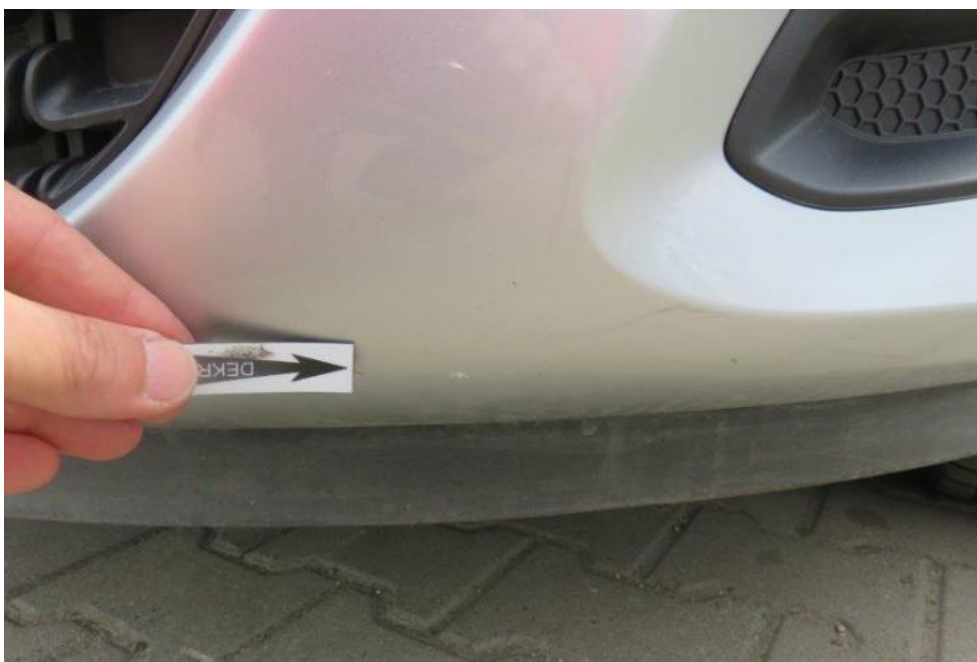
Fot. 32.
zderzak przedni

Nazwa elementu	Opis elementu	Rodzaj uszkodzenia	Umiejscowienie / Rozmiar	Uwagi
Zderzak	przed.	zarysowanie		
Uszczelka wnętrza drzwi	przed. l.	rozerwanie		
Krata wlotu powietrza w zderzaku	przed.	pęknięcie		
Reflektor	lew.	zarysowanie		
Lusterko zew.	lew.	zarysowanie		
Zderzak	tyln.	zarysowanie		
Tablica rej.	przed.	wgniecenie/nia

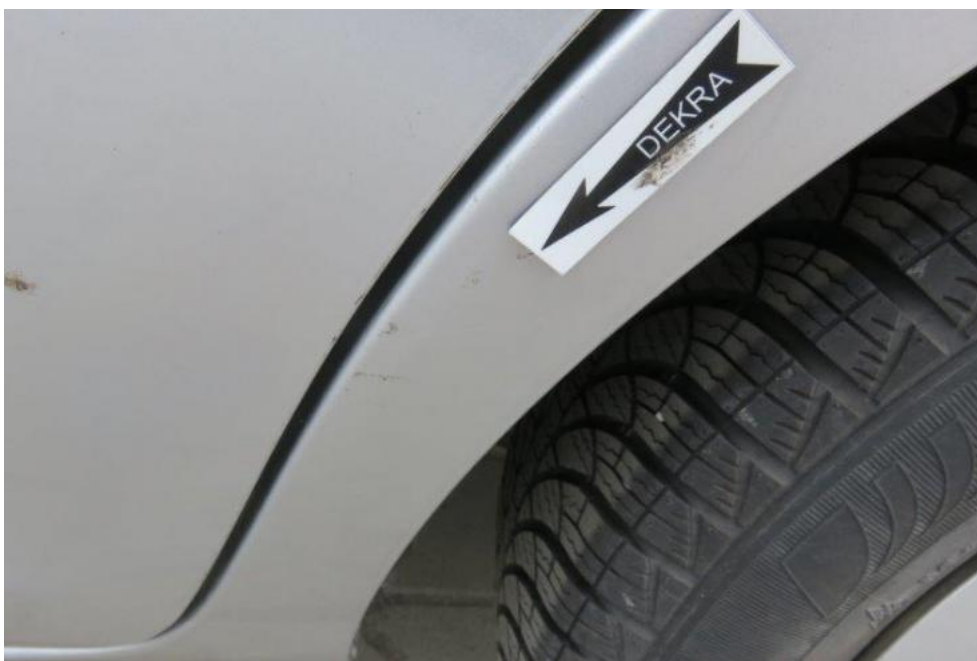
Fot. 48.
błotnik TL

Nadwozie pojazdu z rysami i wgnieceniami eksploatacyjnymi.
