Ekspertyza techniczna

Wycena wartości pojazdu
BZR(W)--WPO(S)-3, WP

samochody osobowe
RENAULT
Kangoo 03-05, Kangoo 1.2 16V Expression

DW 251UG
VF1KC0WBF28619461

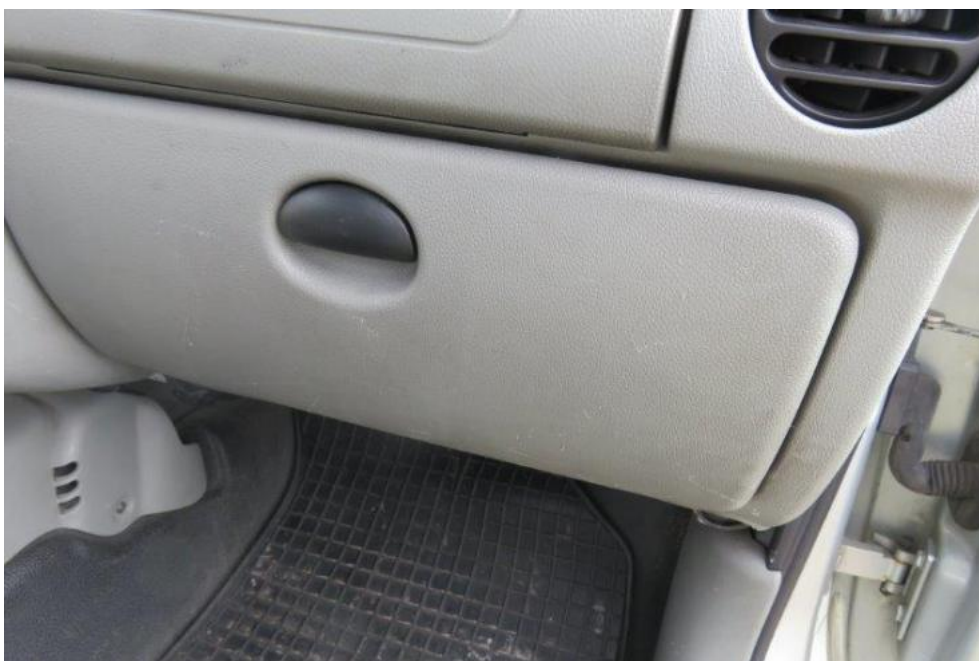
Fot. 18.
pokrywa schowka

Nazwa elementu	Opis elementu	Rodzaj uszkodzenia	Umiejscowienie / Rozmiar	Uwagi
Konsola środkowa		ślady mocowania uchwytu		
Tapicerka foteli pojazdu		ślady zużycia mat.		
Pokrywa schowka		ślady zużycia mat.		
Tapicerka drzwi	przed. p.	ślady zużycia mat.		
Tapicerka komory bagażnika		ślady zużycia mat.		
Tapicerka drzwi	tyln. l.	ślady zużycia mat.		
Tapicerka drzwi	tyln. p.	ślady zużycia mat.		
Koło kierownicy		ślady zużycia mat.		
Tapicerka drzwi	przed. l.	ślady zużycia mat.

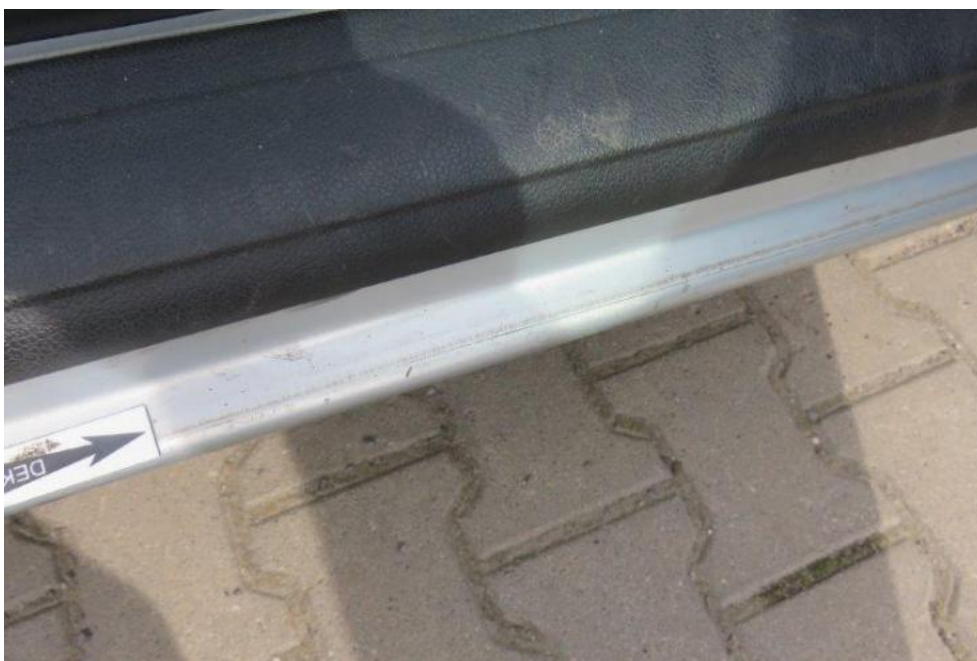
Fot. 20.
próg prawy

Nazwa elementu	Opis elementu	Rodzaj uszkodzenia	Umiejscowienie / Rozmiar	Uwagi
Próg	praw.	zarysowanie		
Próg	lew.	zarysowanie		
Prowadzenie drzwi	tyln. p.	ślady korozji		
Prowadzenie drzwi	tyln. l.	ślady korozji		
Drzwi	przed. p.	zarysowanie		
Słupek	środ. p.	zarysowanie		
Drzwi	tyln. p.	wgniecenie/nia		
Drzwi	tyln. p.	zarysowanie		
Słupek	środ. l.	wgniecenie/nia		
Słupek	środ. l.	zarysowanie		
Pok. kom. silnika		ubytek/odprysk(i) powłoki lakierowej		
Pok. kom. silnika		zarysowanie		
Błotnik	przed. l.	zarysowanie		
Dach		ubytek/odprysk(i) powłoki lakierowej		
Drzwi	przed. l.	zarysowanie		+ listwa
Drzwi suwane	lew.	zarysowanie		+ listwa
Błotnik	tyln. l.	wgniecenie/nia		
Błotnik	tyln. l.	zarysowanie		
Błotnik	tyln. p.	zarysowanie		
Drzwi suwane	praw.	zarysowanie		
Drzwi	przed. p.	zarysowanie		
Słupek	przed. p.	ubytek/odprysk(i) powłoki lakierowej

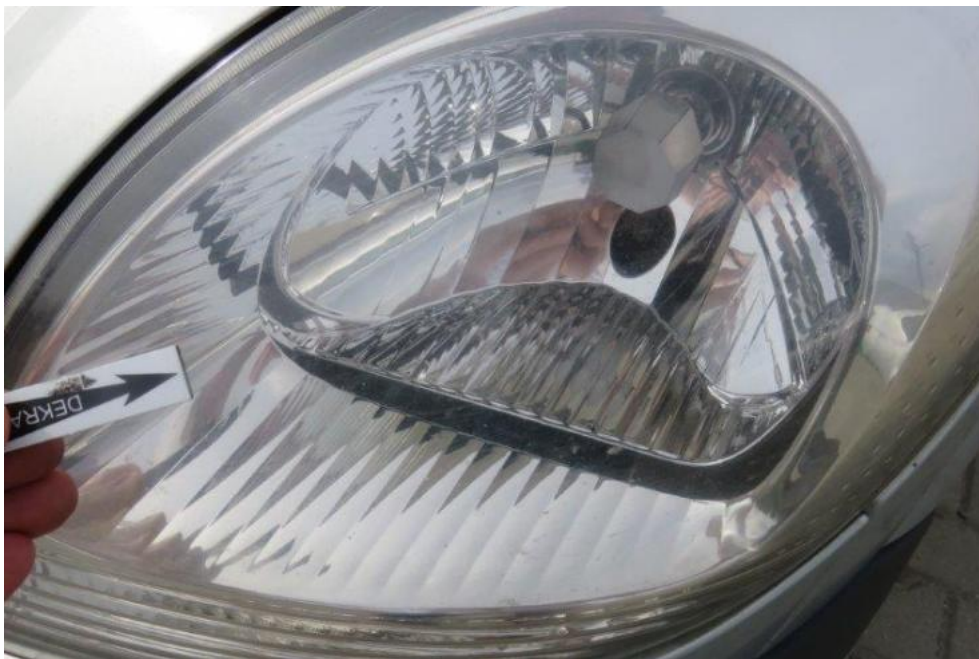
Fot. 47.
reflektor lewy

Nazwa elementu	Opis elementu	Rodzaj uszkodzenia	Umiejscowienie / Rozmiar	Uwagi
Reflektor	lew.	zarysowanie		
Reflektor	praw.	zarysowanie		
Zderzak	przed.	zarysowanie		
Lusterko zew.	lew.	zarysowanie		
Lusterko zew.	praw.	zarysowanie		
Szyba	czołow.	pęknięcie		
Zderzak	tyln.	zarysowanie		+ listwa
Zderzak	tyln.	odkształcenie
