Ekspertyza techniczna

Wycena wartości pojazdu
BZR(W)--WPO(S)-3, WP

samochody osobowe
OPEL
Corsa D Hatchback 10-15, Corsa 1.4 16V Enjoy

PO 9E320
W0L0SDL68E4204041

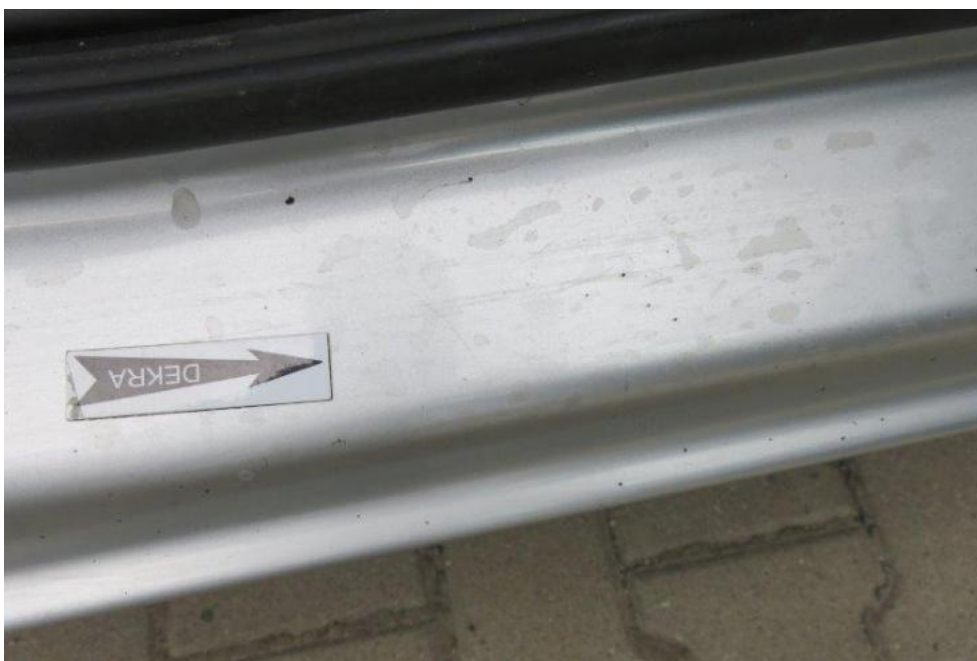
Fot. 16.
próg prawy

Nazwa elementu	Opis elementu	Rodzaj uszkodzenia	Umiejscowienie / Rozmiar	Uwagi
Próg	praw.	zarysowanie		
Próg	lew.	zarysowanie		
Pok. kom. silnika		ubytek/odprysk(i) powłoki lakierowej		
Pok. kom. silnika		zarysowanie		
Błotnik	przed. l.	zarysowanie		
Słupek	przed. l.	ubytek/odprysk(i) powłoki lakierowej		
Dach		ubytek/odprysk(i) powłoki lakierowej		
Dach		zarysowanie		
Drzwi	przed. l.	zarysowanie		
Drzwi	tyln. l.	zarysowanie		+ klamka
Błotnik	tyln. l.	wgniecenie/nia		
Błotnik	tyln. l.	zarysowanie		
Dach		wgniecenie/nia		
Pok. kom. bagaż./d. tyłu		zarysowanie		
Rama dachu	lew.	zarysowanie		
Błotnik	tyln. p.	zarysowanie		
Rama dachu	praw.	zarysowanie		
Drzwi	tyln. p.	wgniecenie/nia		
Drzwi	tyln. p.	zarysowanie		+ klamka
Drzwi	przed. p.	zarysowanie		+ klamka
Błotnik	przed. p.	wgniecenie/nia

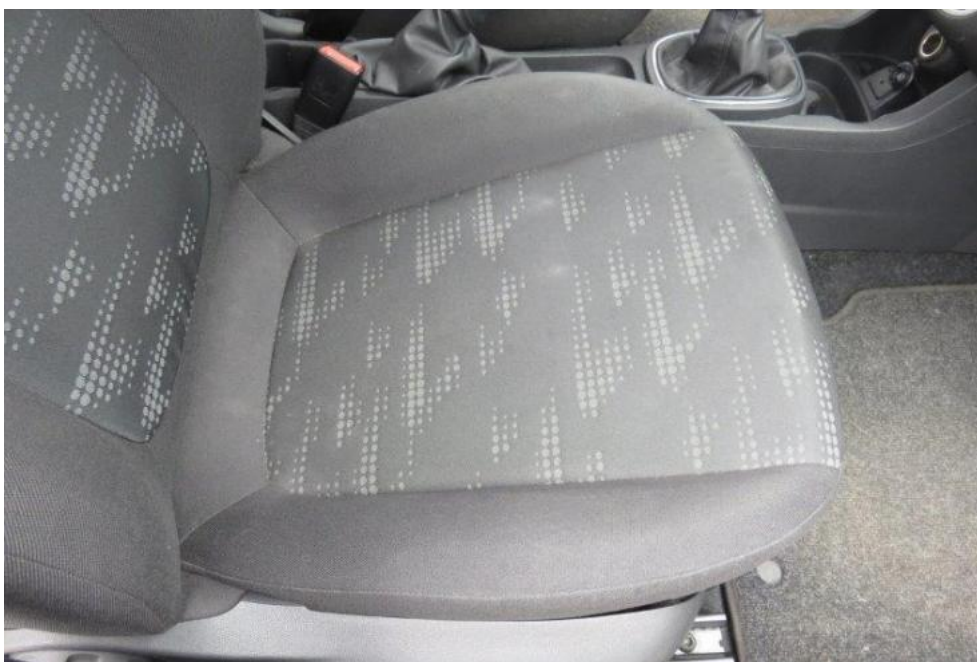
Fot. 17.
fotel PR

Nazwa elementu	Opis elementu	Rodzaj uszkodzenia	Umiejscowienie / Rozmiar	Uwagi
Konsola środkowa		ślady zużycia mat.		
Tapicerka foteli pojazdu		ślady zużycia mat.		
Tapicerka drzwi	przed. p.	ślady zużycia mat.		
Wspornik półki	tyln. l.	brak		
Tapicerka drzwi	przed. l.	ślady zużycia mat.

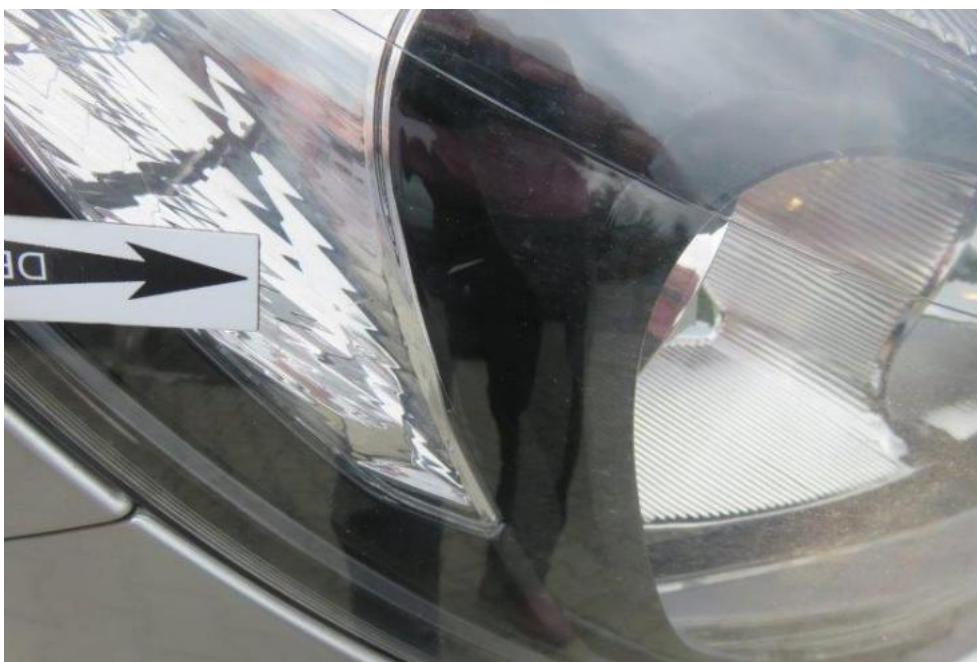
Fot. 31.
reflektor prawy

Nazwa elementu	Opis elementu	Rodzaj uszkodzenia	Umiejscowienie / Rozmiar	Uwagi
Reflektor	praw.	zarysowanie		
Zderzak	przed.	zarysowanie		
Lusterko zew.	lew.	zarysowanie		
Lusterko zew.	praw.	zarysowanie		
Szyba	czołow.	ubytek materiału		
Lampa zespolona	tyln. l.	zarysowanie		
Zderzak	tyln.	zarysowanie		
Lampa zespolona	tyln. p.	zarysowanie		
Lusterko zew.	praw.	zarysowanie
