## Ekspertyza techniczna

Wycena wartości pojazdu  
BZR(W)--WPO(S), WP

samochody osobowe  
OPEL  
Corsa D Hatchback 10-15, Corsa 1.0 12V Essentia

PO 674WH  
W0L0SDL68D4176508

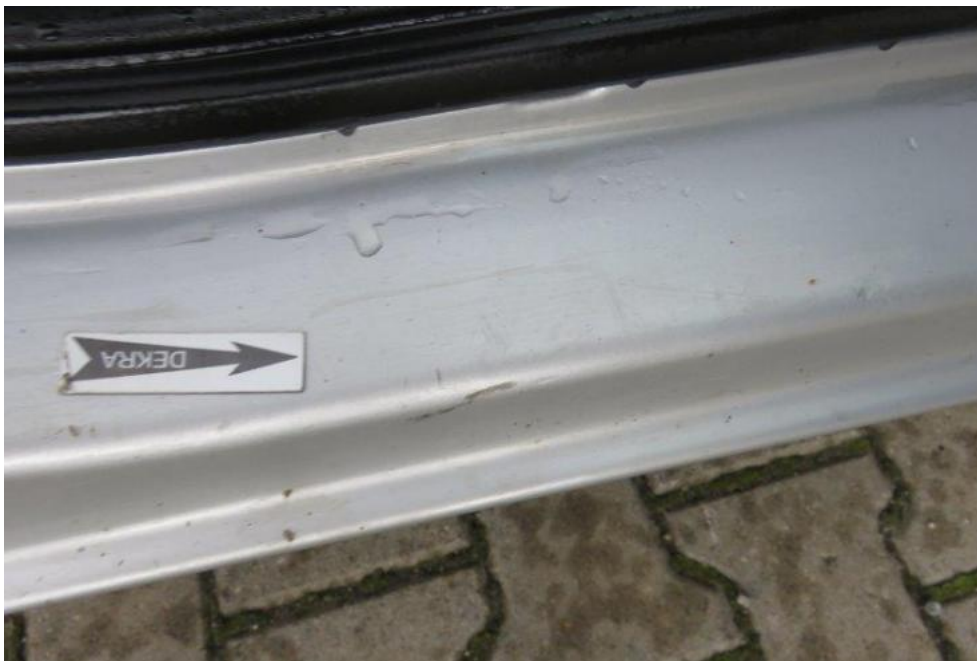
**Fot. 17.**  
próg prawy

Nazwa elementu	Opis elementu	Rodzaj uszkodzenia	Umiejscowienie / Rozmiar	Uwagi
Próg	praw.	zarysowanie		
Próg	lew.	zarysowanie		
Pok. kom. silnika		ubytek/odprysk(i) powłoki lakierowej		
Drzwi	przed. l.	zarysowanie		+ klamka
Drzwi	tyln. l.	zarysowanie		
Rama dachu	lew.	zarysowanie		
Pok. kom. bagaż./d. tyłu				naklejki
Błotnik	tyln. p.	zarysowanie		
Drzwi	tyln. p.	zarysowanie		+ klamka
Drzwi	przed. p.	wgniecenie/nia		
Drzwi	przed. p.	zarysowanie		+ klamka

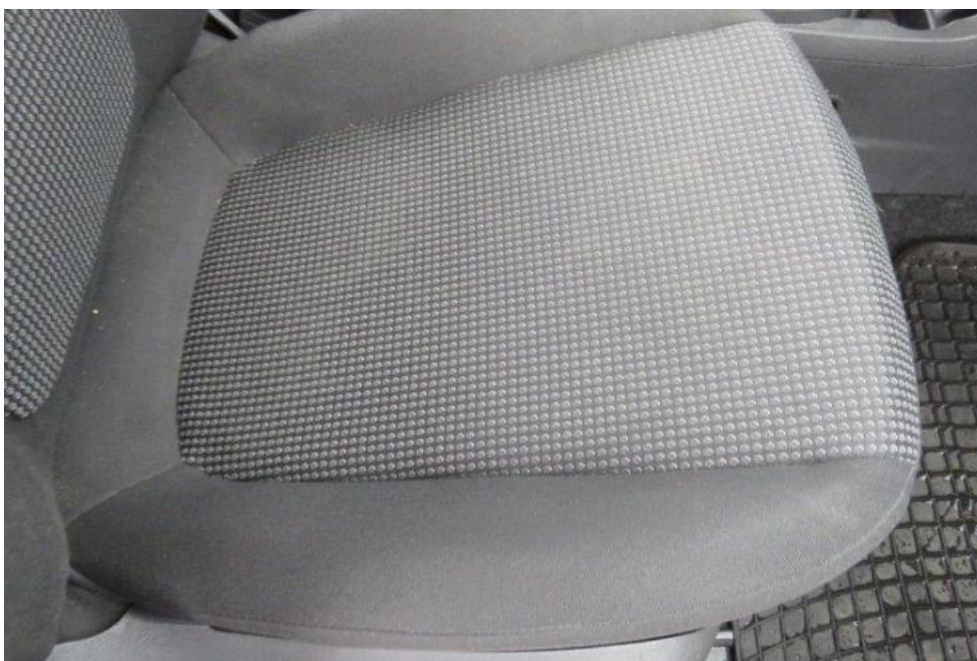
**Fot. 18.**  
fotel PR

Nazwa elementu	Opis elementu	Rodzaj uszkodzenia	Umiejscowienie / Rozmiar	Uwagi
Deska rozdzielcza		ślady zużycia mat.		
Tapicerka foteli pojazdu		ślady zużycia mat.		
Pokrywa schowka		ślady zużycia mat.		
Tapicerka drzwi	tyln. p.	ślady zużycia mat.		
Wspornik półki	tyln. p.	brak		
Koło kierownicy		ślady zużycia mat.

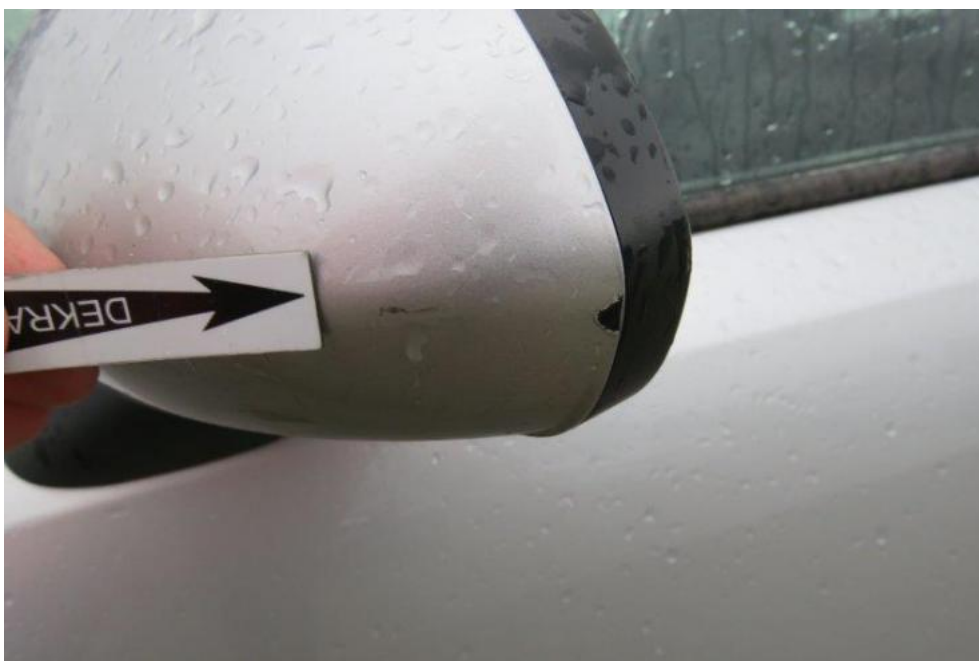
Fot. 32.

Nazwa elementu	Opis elementu	Rodzaj uszkodzenia	Umiejscowienie / Rozmiar	Uwagi
Lusterko zew.	lew.	zarysowanie		
Zderzak	tyln.	zarysowanie		
Lampa zespolona	tyln. p.	zarysowanie		
Lusterko zew.	praw.	zarysowanie		
Reling dachowy	praw.	zarysowanie

lusterko zew. lewe
