## Ekspertyza techniczna

Wycena wartości pojazdu  
BZR(W)--WPO(S), WP

dostawcze do 3,5t  
PEUGEOT  
Boxer 335 HDi Euro 5 2198ccm - 150KM 3.5t 14-16,  
Boxer 335 HDi L3H2

FG 2819F  
VF3YCUMFC12929639

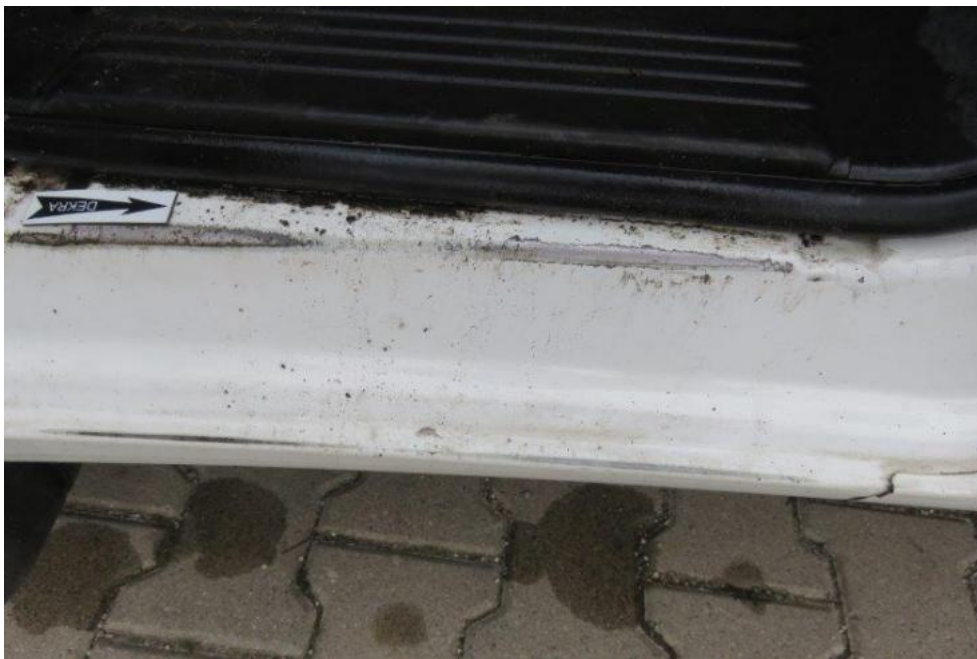
**Fot. 17.**  
próg lewy

| Nazwa elementu | Opis elementu | Rodzaj uszkodzenia | Umiejscowienie / Rozmiar | Uwagi |
|---|---|---|---|---|
| Próg | lew. | ubytek powłoki lakierowej | | |

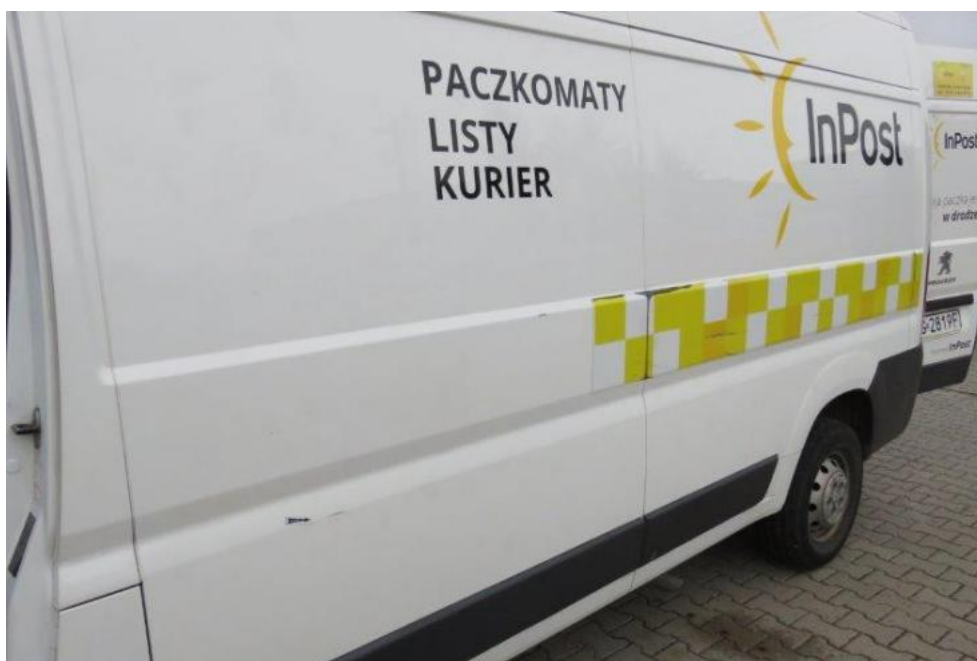
**Fot. 18.**  
bok lewy

| Nazwa elementu | Opis elementu | Rodzaj uszkodzenia | Umiejscowienie / Rozmiar | Uwagi |
|---|---|---|---|---|
| Ściana | boczn. lew. | wgniecenie/nia | | |
| Ściana | boczn. lew. | zarysowanie | | |

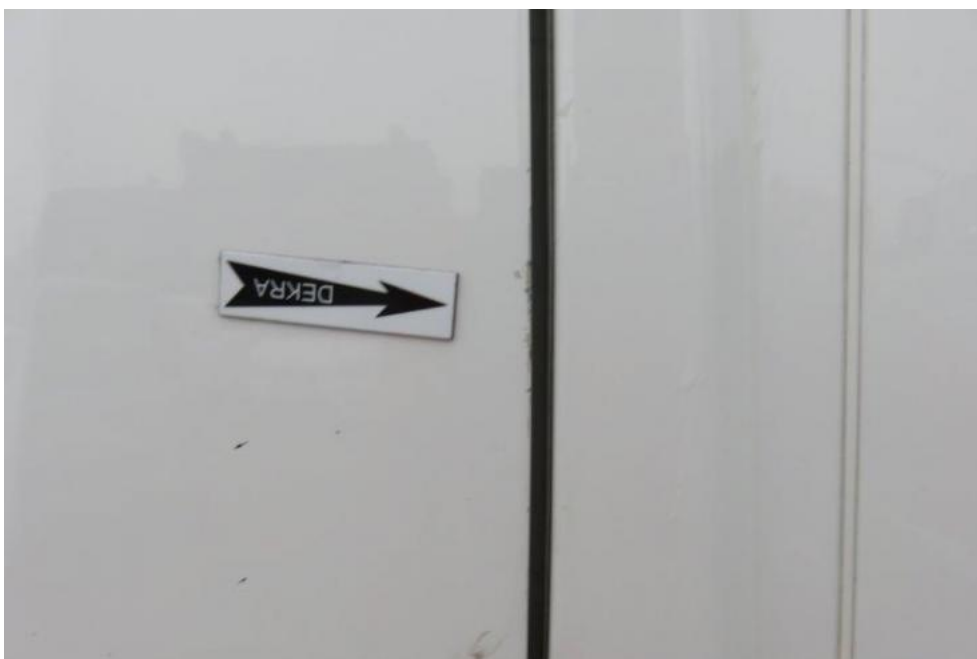
**Fot. 22.**  
drzwi lewe

| Nazwa elementu | Opis elementu | Rodzaj uszkodzenia | Umiejscowienie / Rozmiar | Uwagi |
|---|---|---|---|---|
| Drzwi | przed. l. | ubytek powłoki lakierowej | | |

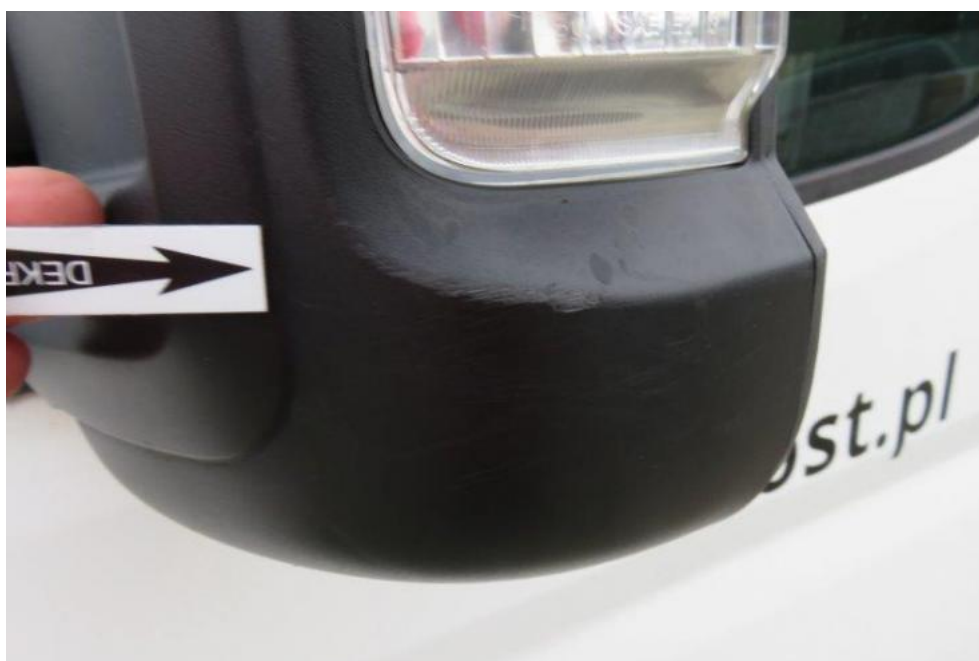
Fot. 24.

| Nazwa elementu | Opis elementu | Rodzaj uszkodzenia | Umiejscowienie / Rozmiar | Uwagi |
|---|---|---|---|---|
| Lusterko zew. | lew. | zarysowanie | | |

lusterko zew. lewe

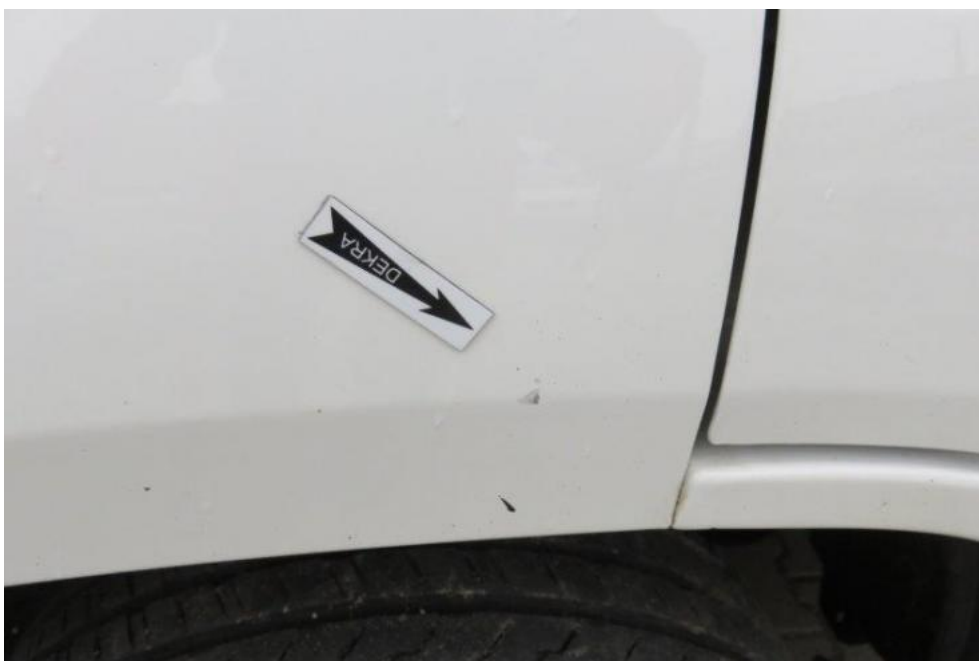
Fot. 26.  
błotnik PL

| Nazwa elementu | Opis elementu | Rodzaj uszkodzenia | Umiejscowienie / Rozmiar | Uwagi |
|---|---|---|---|---|
| Błotnik | przed. l. | zarysowanie | | |

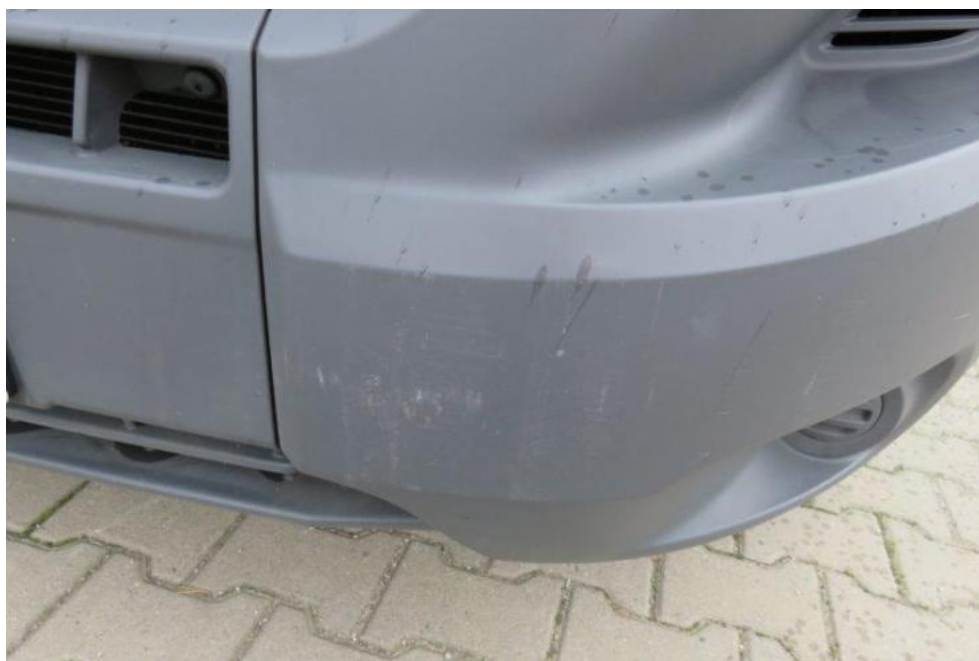
Fot. 28.  
zderzak przedni

| Nazwa elementu | Opis elementu | Rodzaj uszkodzenia | Umiejscowienie / Rozmiar | Uwagi |
|---|---|---|---|---|
| Zderzak | przed. | odkształcenie | | |

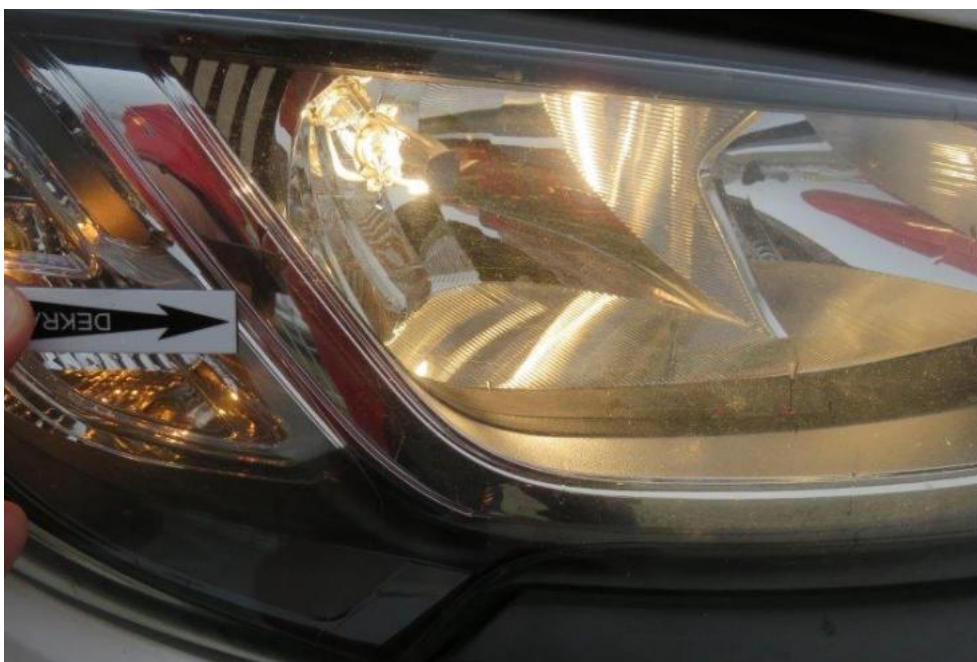
**Fot. 29.**  
reflektor prawy

| Nazwa elementu | Opis elementu | Rodzaj uszkodzenia | Umiejscowienie / Rozmiar | Uwagi |
|---|---|---|---|---|
| Reflektor | praw. | zarysowanie | | |

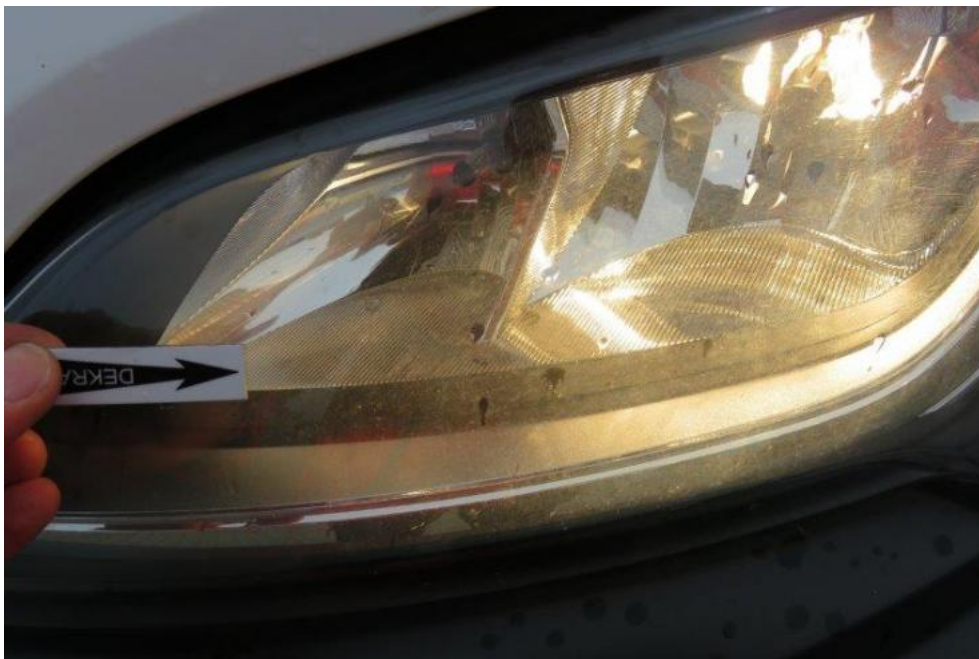
**Fot. 31.**  
reflektor lewy

| Nazwa elementu | Opis elementu | Rodzaj uszkodzenia | Umiejscowienie / Rozmiar | Uwagi |
|---|---|---|---|---|
| Reflektor | lew. | zarysowanie | | |

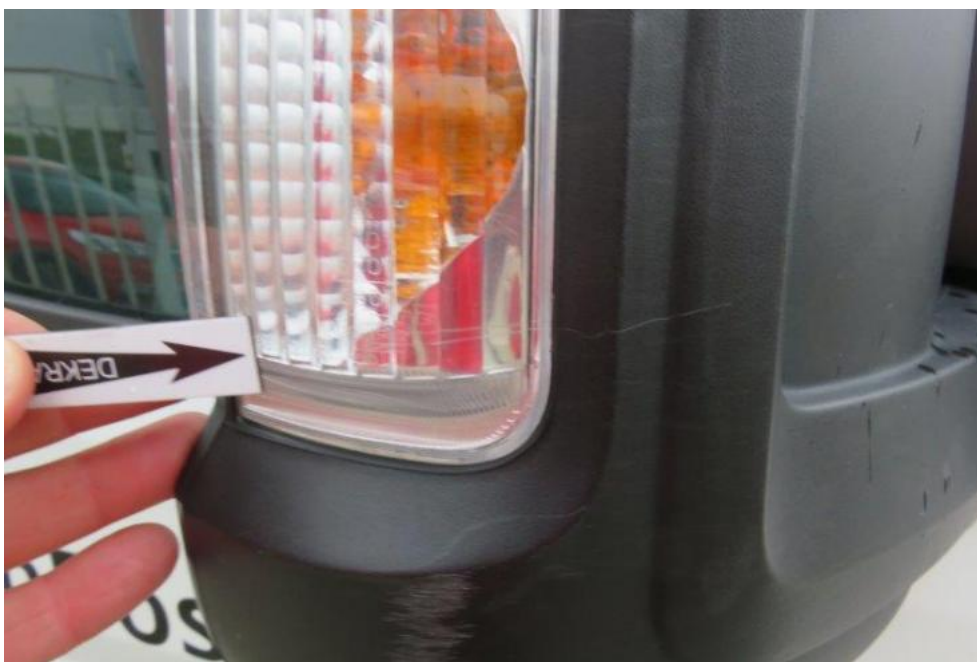
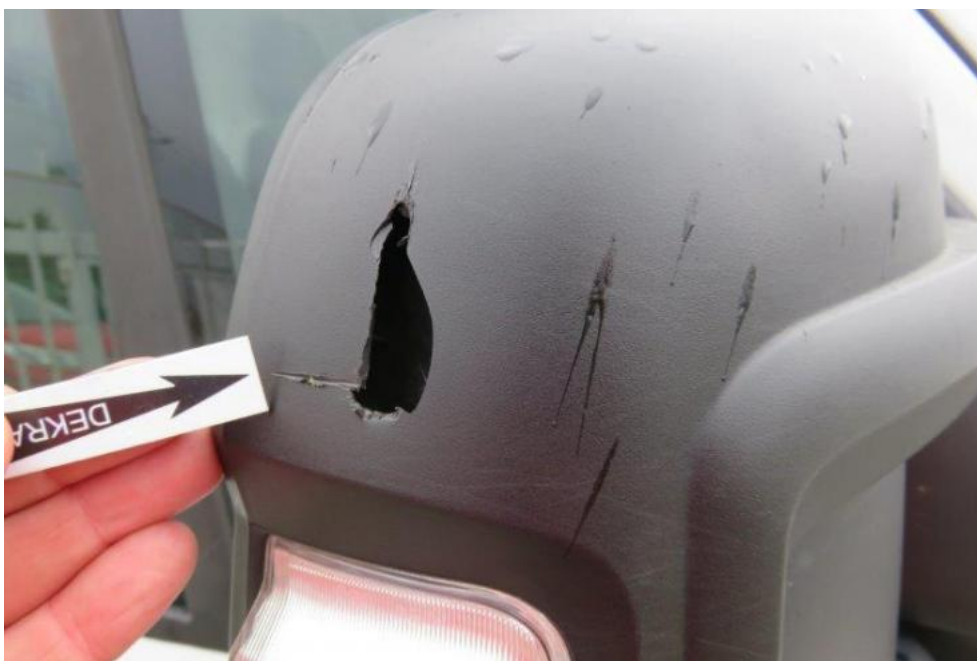
**Fot. 33.**  
lusterko zew. prawe

| Nazwa elementu | Opis elementu | Rodzaj uszkodzenia | Umiejscowienie / Rozmiar | Uwagi |
|---|---|---|---|---|
| Lusterko zew. | praw. | pęknięcie | | |
| Lusterko zew. | praw. | zarysowanie | | + kierunkowskaz |

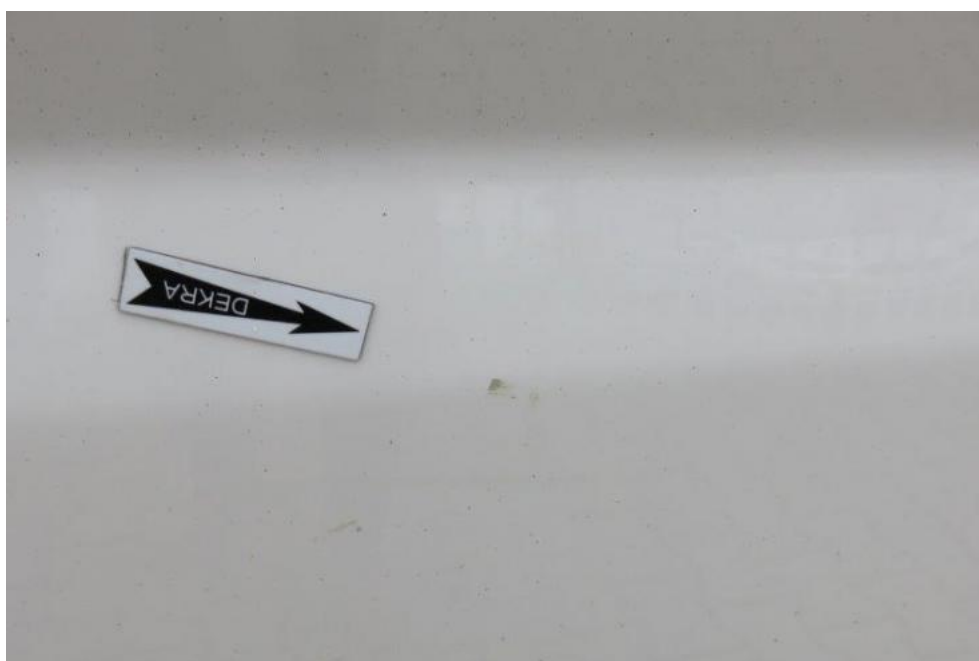
Fot. 36.  
drzwi PR

| Nazwa elementu | Opis elementu | Rodzaj uszkodzenia | Umiejscowienie / Rozmiar | Uwagi |
|---|---|---|---|---|
| Drzwi | przed. p. | zarysowanie | | |

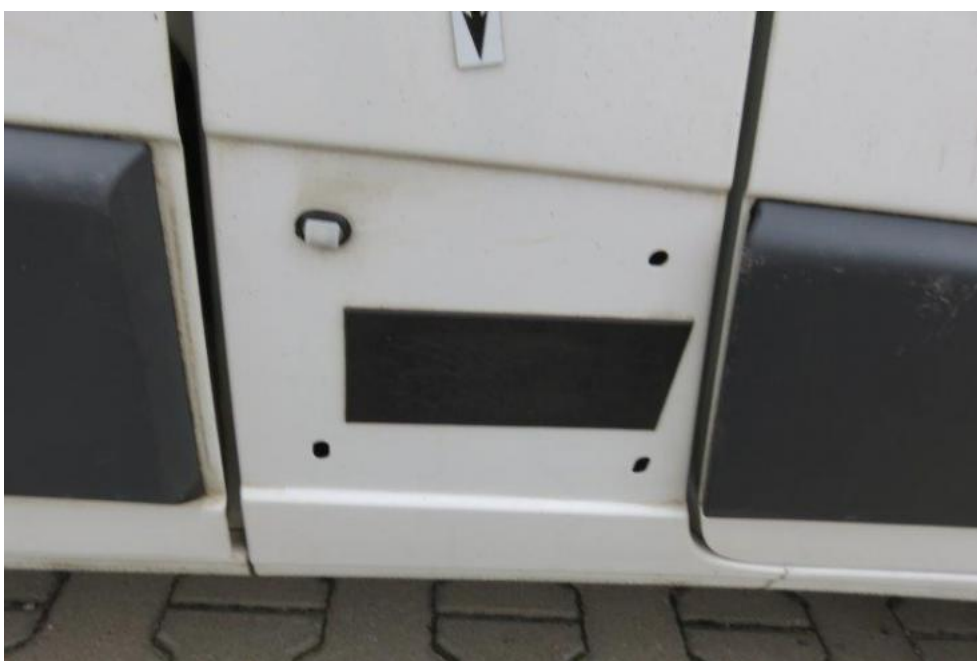
**Fot. 38.**

| Nazwa elementu | Opis elementu | Rodzaj uszkodzenia | Umiejscowienie / Rozmiar | Uwagi |
|---|---|---|---|---|
| Listwa słupka | środ. p. | brak | | |

słupek środkowy prawy

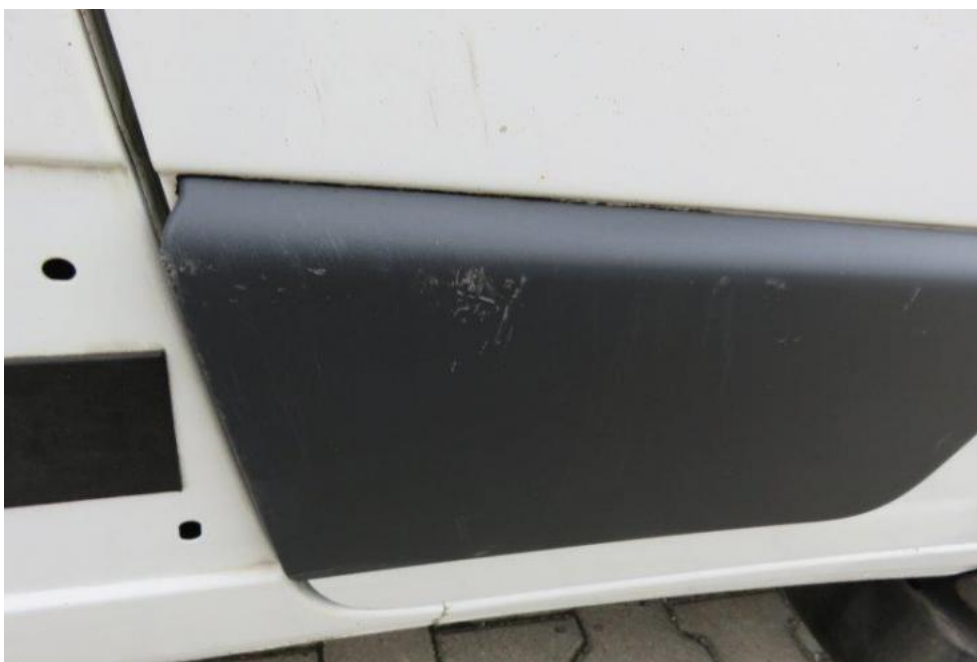
**Fot. 39.**  
drzwi PR

| Nazwa elementu | Opis elementu | Rodzaj uszkodzenia | Umiejscowienie / Rozmiar | Uwagi |
|---|---|---|---|---|
| Listwa drzwi | przed. p. | zarysowanie | | |

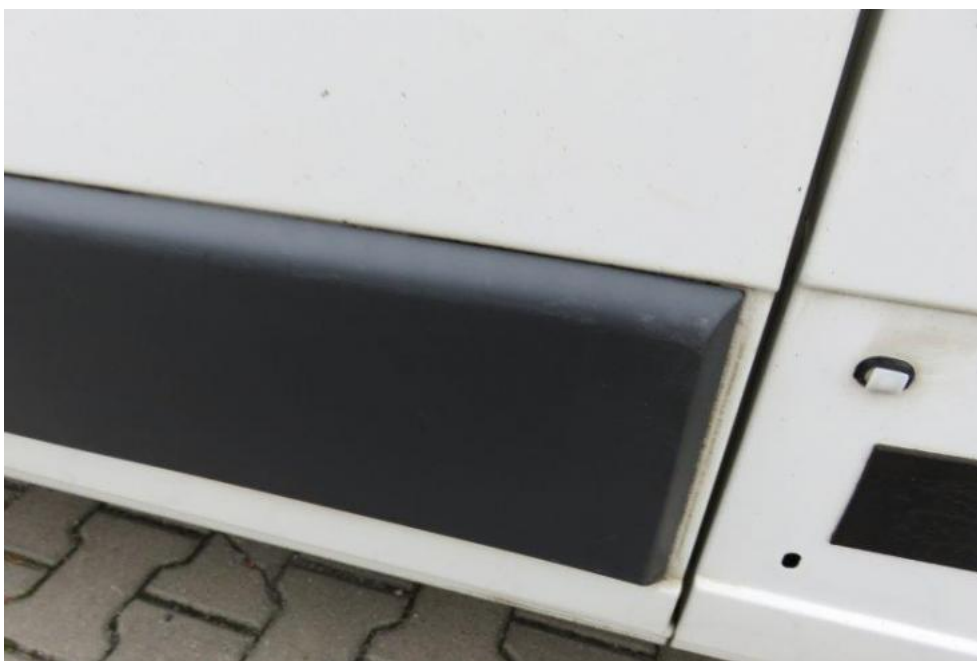
**Fot. 40.**  
drzwi suwne prawe

| Nazwa elementu | Opis elementu | Rodzaj uszkodzenia | Umiejscowienie / Rozmiar | Uwagi |
|---|---|---|---|---|
| Drzwi suwane | praw. | zarysowanie | | |

| Nazwa elementu | Opis elementu | Rodzaj uszkodzenia | Umiejscowienie / Rozmiar | Uwagi |
|---|---|---|---|---|
| Listwa drzwi suwanych | praw. | zarysowanie | | |

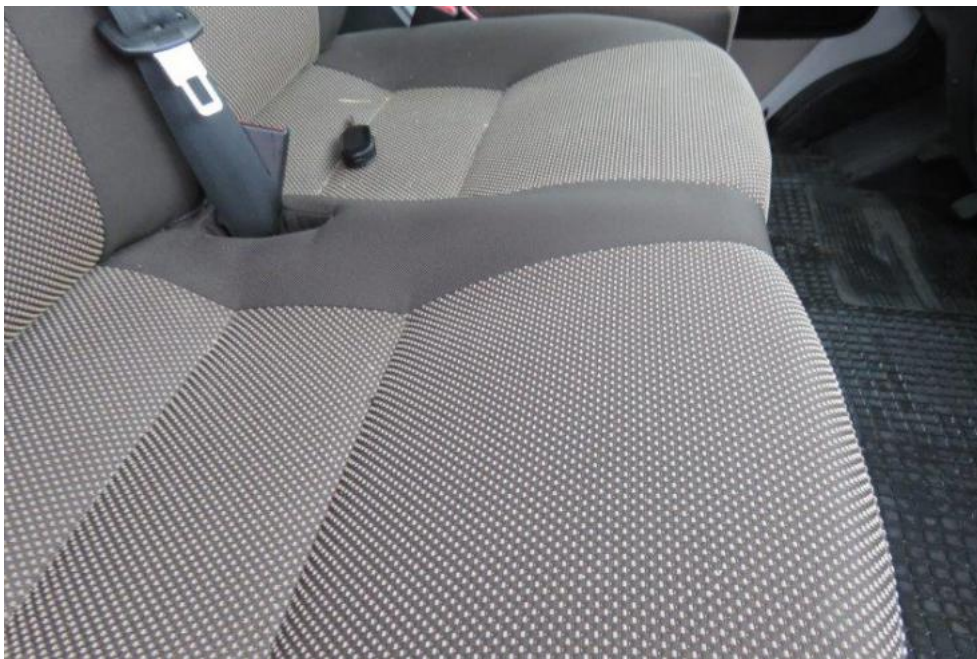
**Fot. 43.**  
fotel PR

| Nazwa elementu | Opis elementu | Rodzaj uszkodzenia | Umiejscowienie / Rozmiar | Uwagi |
|---|---|---|---|---|
| Fotel | przed. p. | ślady zużycia mat. | | |

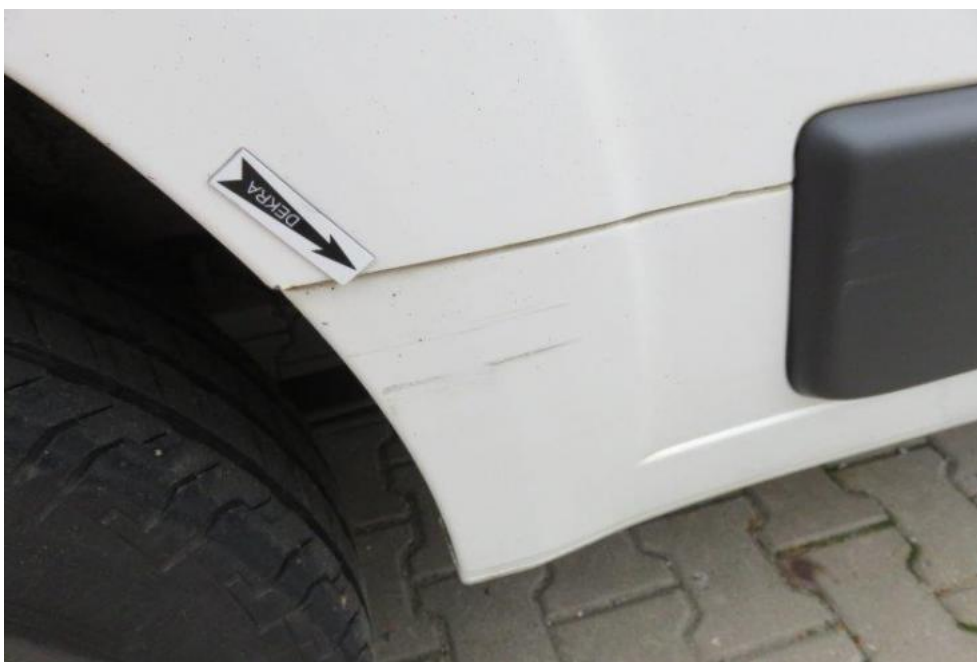
**Fot. 45.**  
bok prawy

| Nazwa elementu | Opis elementu | Rodzaj uszkodzenia | Umiejscowienie / Rozmiar | Uwagi |
|---|---|---|---|---|
| Ściana | boczn. praw. | wgniecenie/nia | | |
| Ściana | boczn. praw. | zarysowanie | | |

| Nazwa elementu | Opis elementu | Rodzaj uszkodzenia | Umiejscowienie / Rozmiar | Uwagi |
|---|---|---|---|---|
| Listwa boku | praw. | zarysowanie | | |

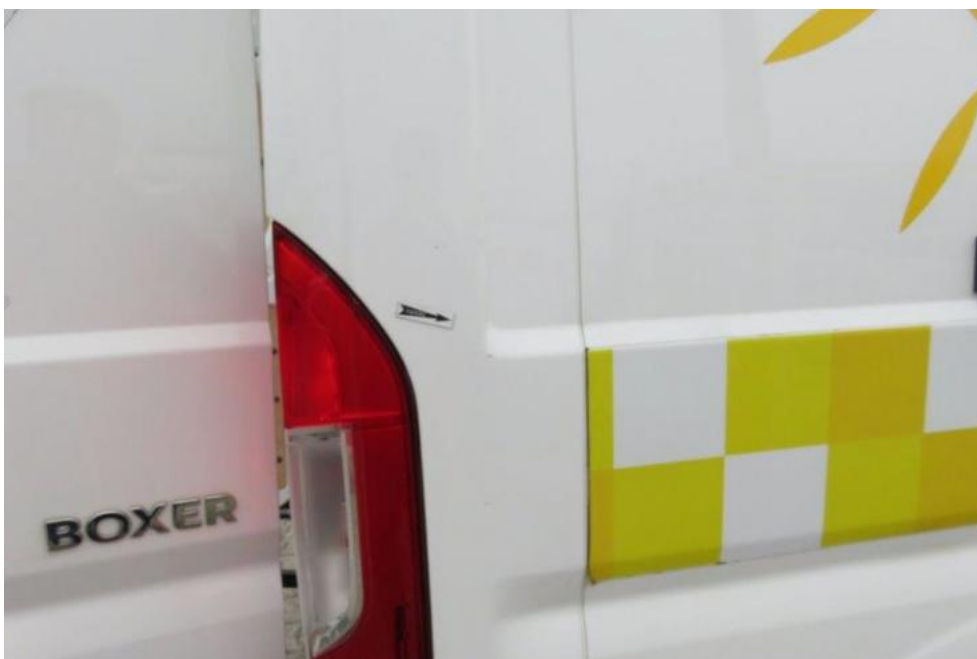
**Fot. 46.**  
naroże TR

| Nazwa elementu | Opis elementu | Rodzaj uszkodzenia | Umiejscowienie / Rozmiar | Uwagi |
|---|---|---|---|---|
| Narożnik | tyln. p. | zarysowanie | | |

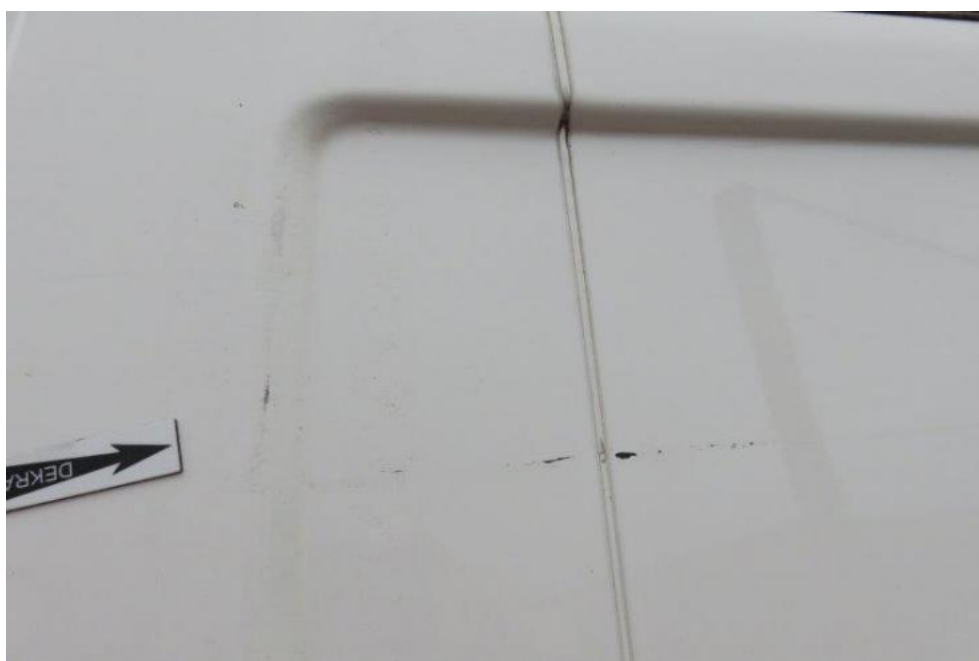
**Fot. 48.**  
naroże i bok prawy

| Nazwa elementu | Opis elementu | Rodzaj uszkodzenia | Umiejscowienie / Rozmiar | Uwagi |
|---|---|---|---|---|
| Ściana | boczn. praw. | zarysowanie | | |

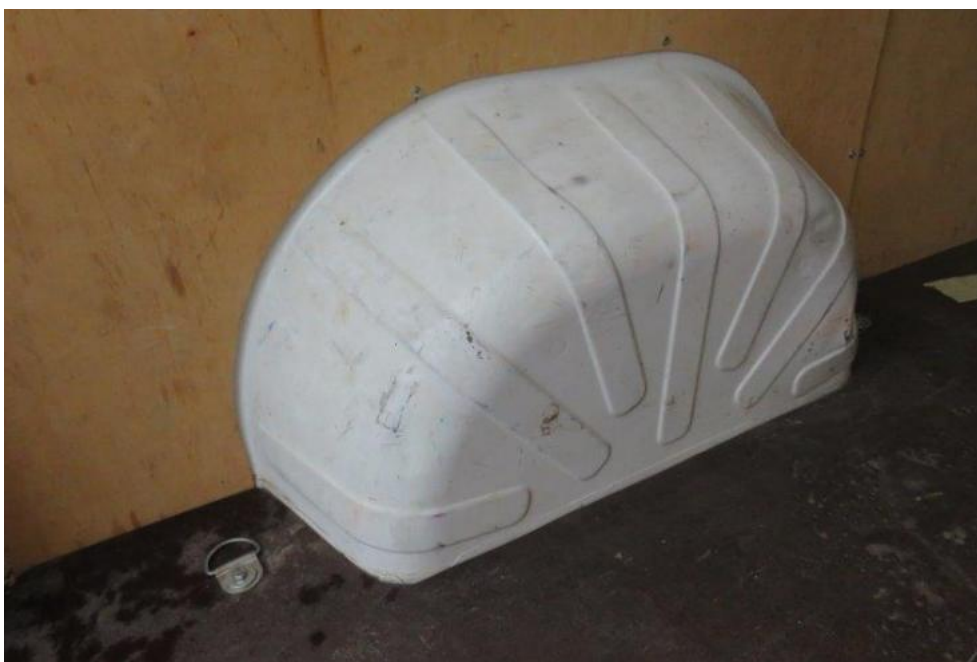
**Fot. 49.**  
nadkole wew. TL

| Nazwa elementu | Opis elementu | Rodzaj uszkodzenia | Umiejscowienie / Rozmiar | Uwagi |
|---|---|---|---|---|
| Nadkole wew. | tyln. l. | wgniecenie/nia | | |

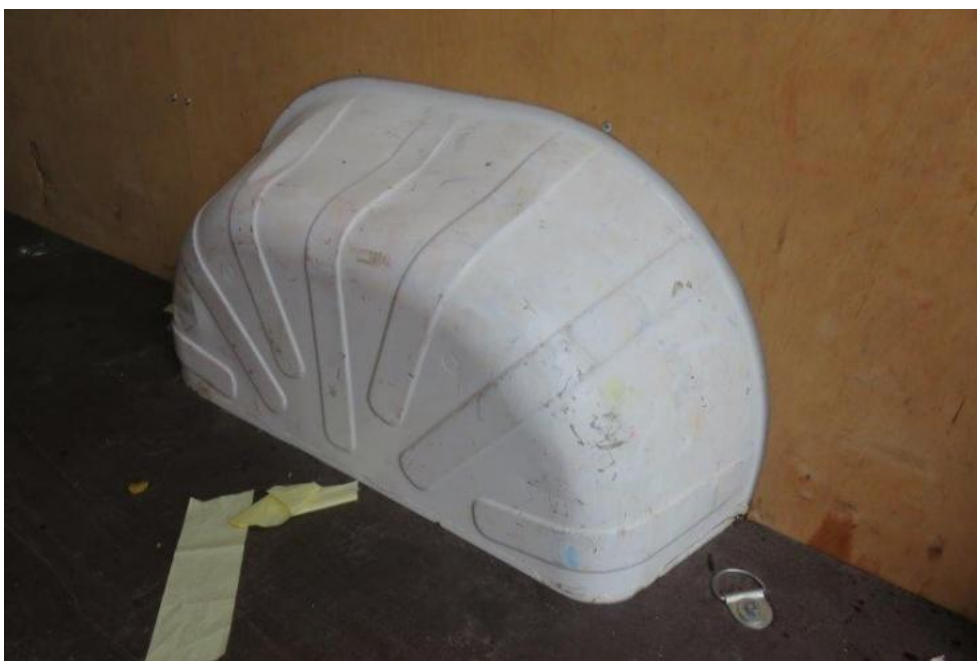
**Fot. 50.**  
nadkole wew. TR

| Nazwa elementu | Opis elementu | Rodzaj uszkodzenia | Umiejscowienie / Rozmiar | Uwagi |
|---|---|---|---|---|
| Nadkole wew. | tyln. p. | wgniecenie/nia | | |

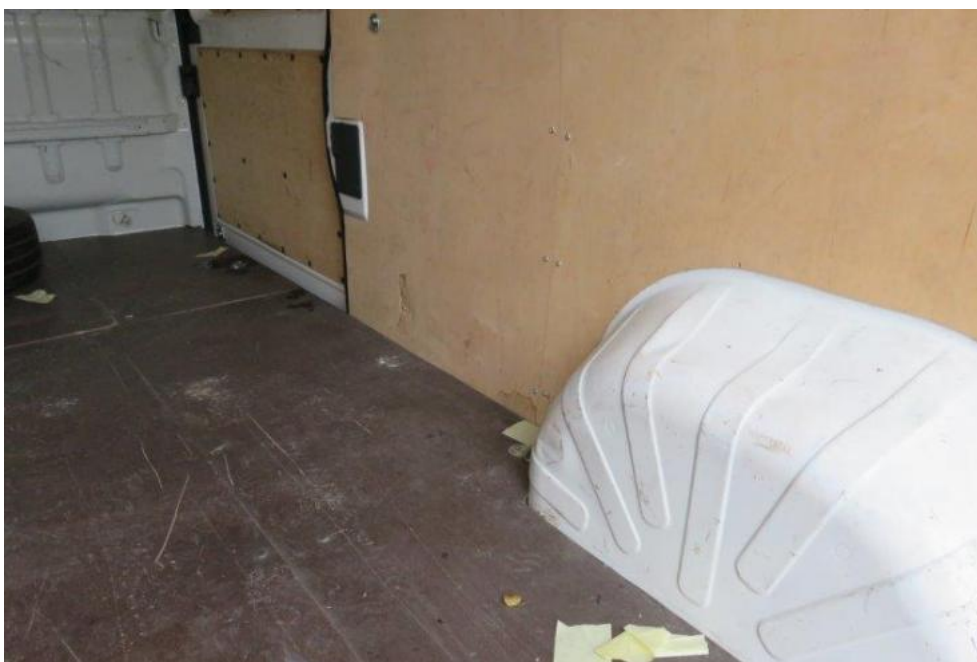
**Fot. 51.**  
ściana wew. prawa

| Nazwa elementu | Opis elementu | Rodzaj uszkodzenia | Umiejscowienie / Rozmiar | Uwagi |
|---|---|---|---|---|
| Ściana wew. ze sklejki | praw. | pęknięcie | | |

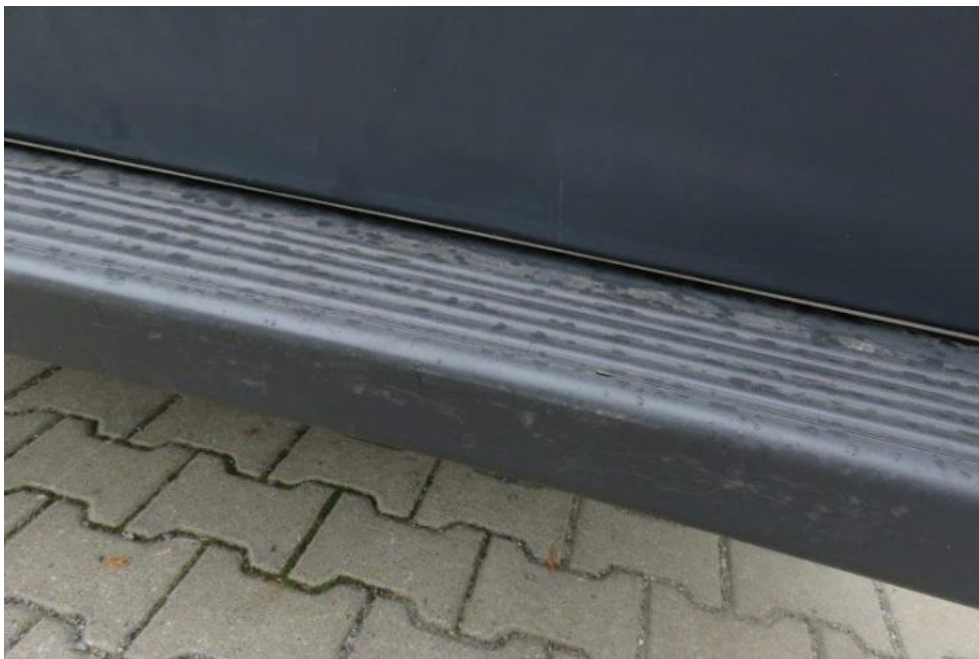
**Fot. 55.**  
zderzak tylny

| Nazwa elementu | Opis elementu | Rodzaj uszkodzenia | Umiejscowienie / Rozmiar | Uwagi |
|---|---|---|---|---|
| Zderzak | tyln. | odkształcenie | | |
| Zderzak | tyln. | zarysowanie | | |

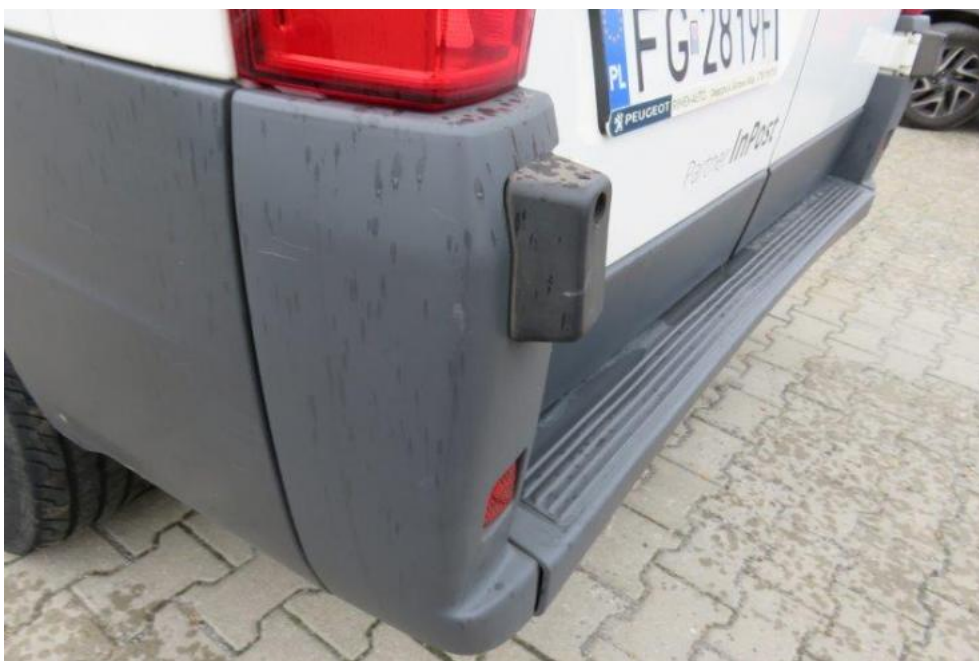
**Fot. 56.**  
naroże zderzaka TL

| Nazwa elementu | Opis elementu | Rodzaj uszkodzenia | Umiejscowienie / Rozmiar | Uwagi |
|---|---|---|---|---|
| Naroże zderzaka | tyln. l. | zarysowanie | | |

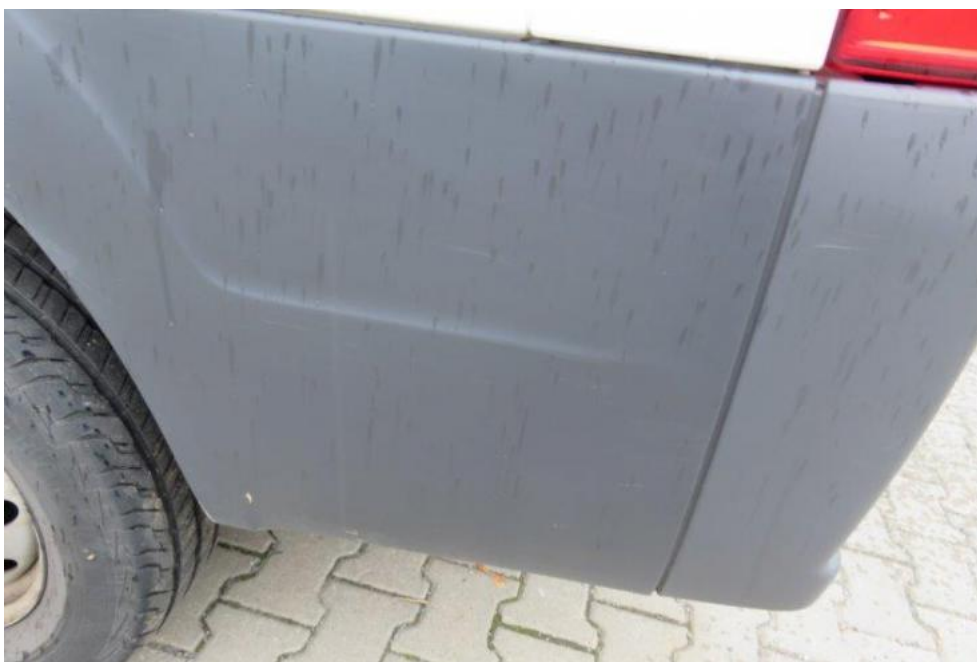
**Fot. 57.**  
listwa tylna lewa

| Nazwa elementu | Opis elementu | Rodzaj uszkodzenia | Umiejscowienie / Rozmiar | Uwagi |
|---|---|---|---|---|
| Listwa boku | tyln. l. | zarysowanie | | |
