Ekspertyza techniczna

Wycena wartości pojazdu
BZR(W)--WPO(S), WP

samochody terenowe
KIA
Sportage 10-14, Sportage 1.7 CRDI L 2WD

PP 1111P
U5YPC815AEL550962

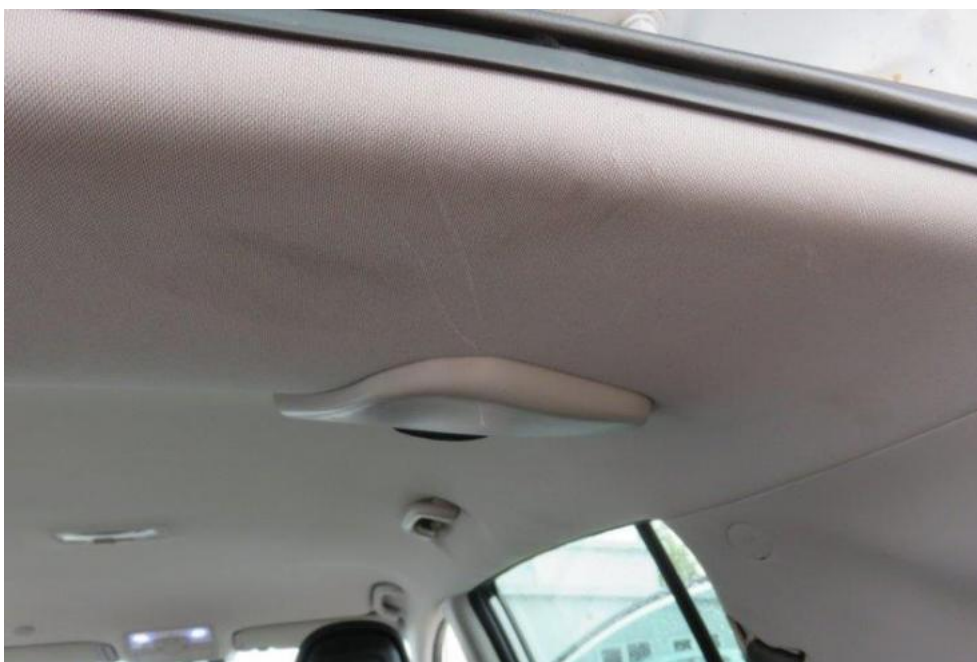
| Nazwa elementu | Opis elementu | Rodzaj uszkodzenia | Umiejscowienie / Rozmiar | Uwagi |
|---|---|---|---|---|
| Podsufitka | | ślady zużycia mat. | | |

Fot. 17.
podsufitka

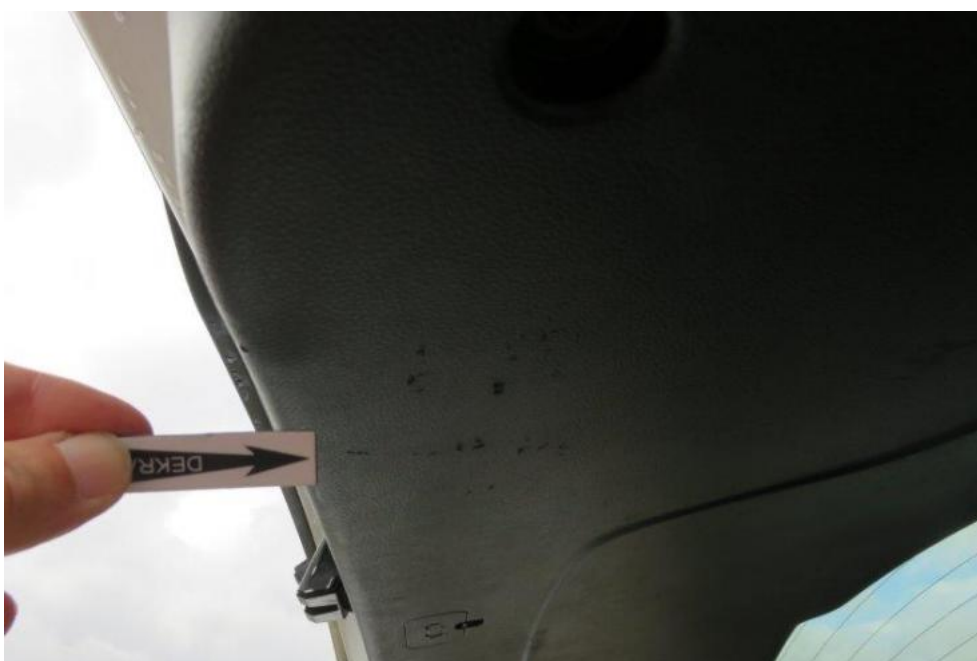
| Nazwa elementu | Opis elementu | Rodzaj uszkodzenia | Umiejscowienie / Rozmiar | Uwagi |
|---|---|---|---|---|
| Tapicerka pokrywy bagażnika | | ślady zużycia mat. | | |

Fot. 18.
pokrywa bagażnika

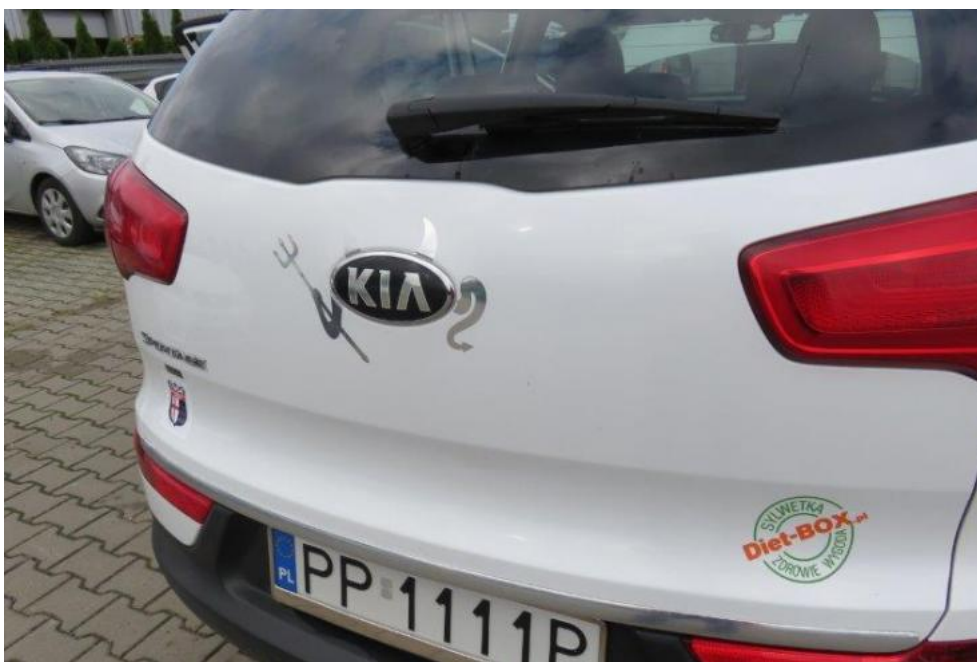
| Nazwa elementu | Opis elementu | Rodzaj uszkodzenia | Umiejscowienie / Rozmiar | Uwagi |
|---|---|---|---|---|
| Pok. kom. багаж./d. tyłu | | | | okleina |

Fot. 19.
okleina

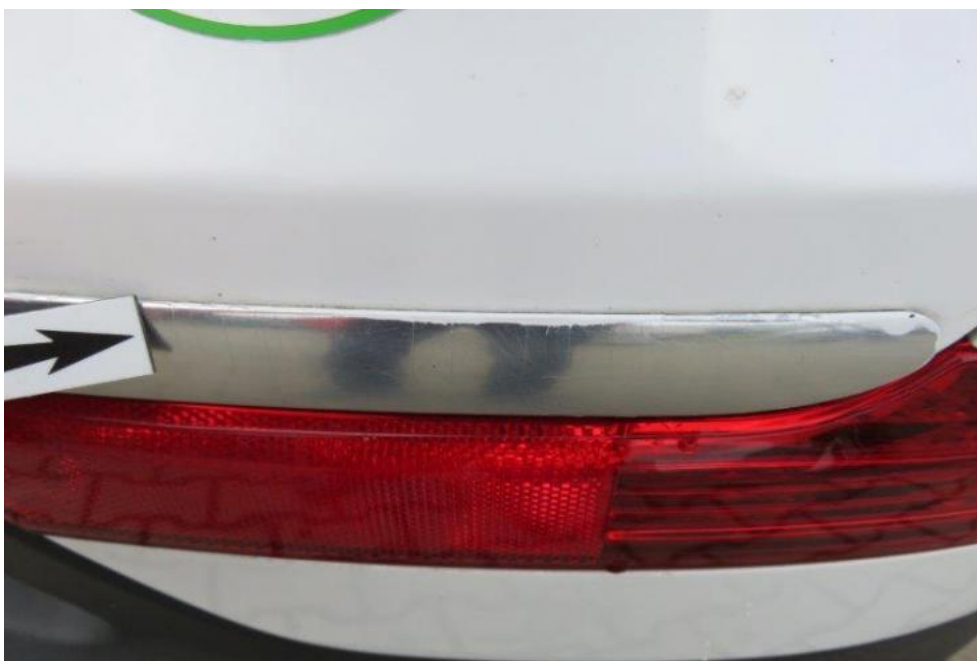
| Nazwa elementu | Opis elementu | Rodzaj uszkodzenia | Umiejscowienie / Rozmiar | Uwagi |
|---|---|---|---|---|
| Listwa chromowa pokrywy bagażnika | | ubytek materiału | | |

Fot. 20.
listwa chromowa pokrywy bagażnika

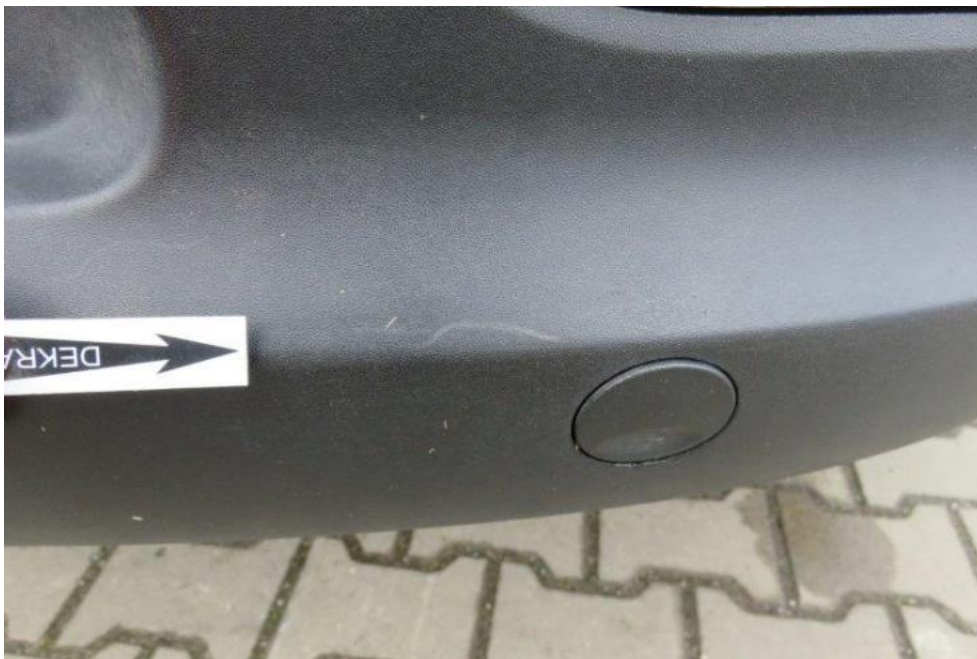
| Nazwa elementu | Opis elementu | Rodzaj uszkodzenia | Umiejscowienie / Rozmiar | Uwagi |
|---|---|---|---|---|
| Zderzak | tyln. | zarysowanie | | |

Fot. 21.
zderzak tylny

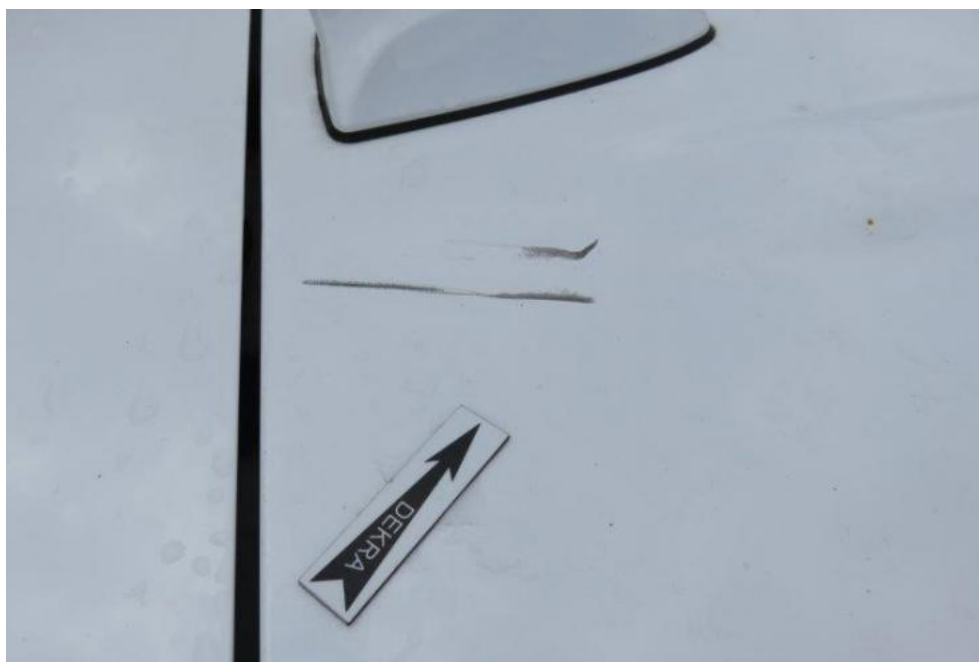
| Nazwa elementu | Opis elementu | Rodzaj uszkodzenia | Umiejscowienie / Rozmiar | Uwagi |
|---|---|---|---|---|
| Dach | | wgniecenie/nia | | |
| Dach | | zarysowanie | | |

Fot. 23.
dach

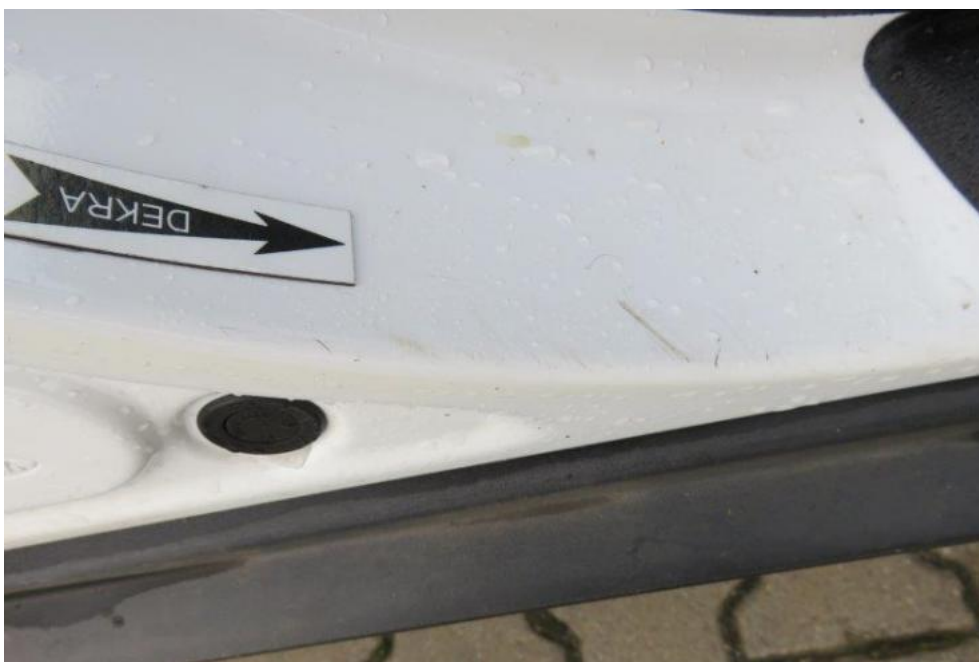
| Nazwa elementu | Opis elementu | Rodzaj uszkodzenia | Umiejscowienie / Rozmiar | Uwagi |
|---|---|---|---|---|
| Próg | praw. | zarysowanie | | |

Fot. 25.
próg prawy

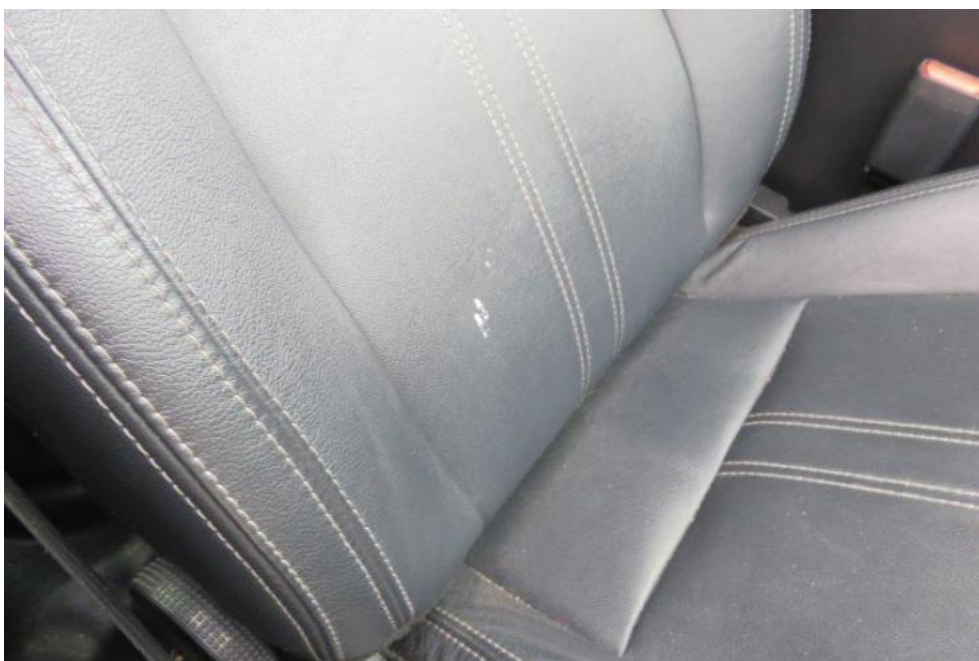
| Nazwa elementu | Opis elementu | Rodzaj uszkodzenia | Umiejscowienie / Rozmiar | Uwagi |
|---|---|---|---|---|
| Fotel | przed. p. | ślady zużycia mat. | | |

Fot. 26.
fotel PR

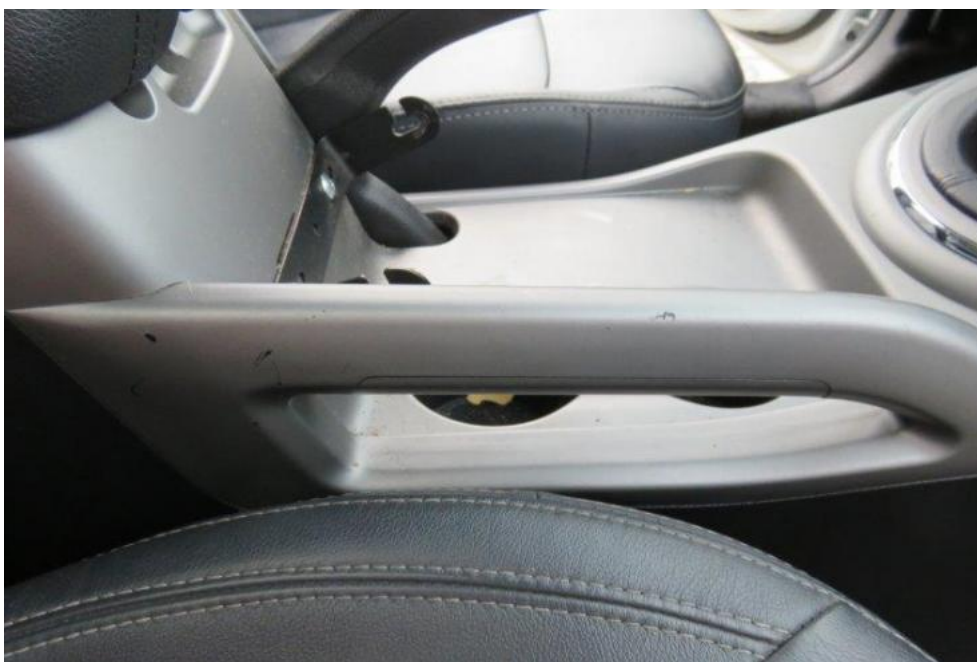
| Nazwa elementu | Opis elementu | Rodzaj uszkodzenia | Umiejscowienie / Rozmiar | Uwagi |
|---|---|---|---|---|
| Konsola środkowa | | ślady zużycia mat. | | |

Fot. 27.
konsola środkowa

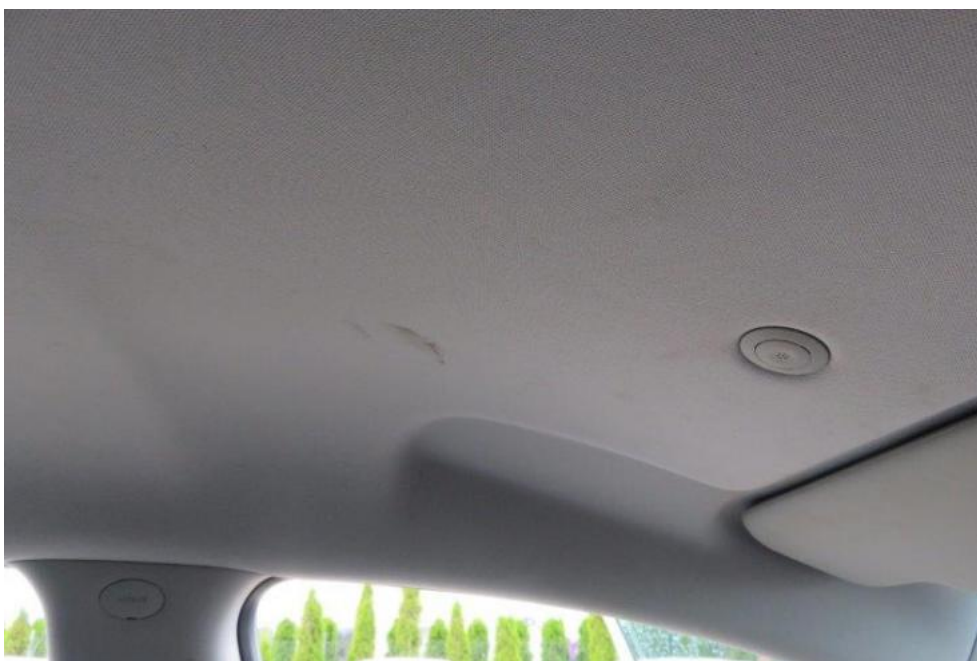
Fot. 28.
podsufitka

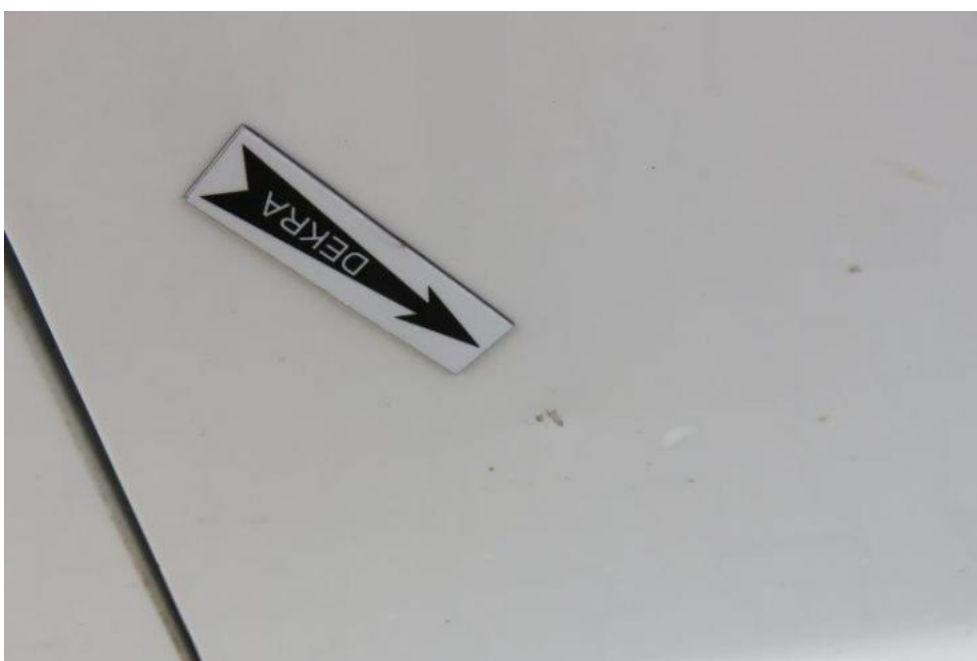
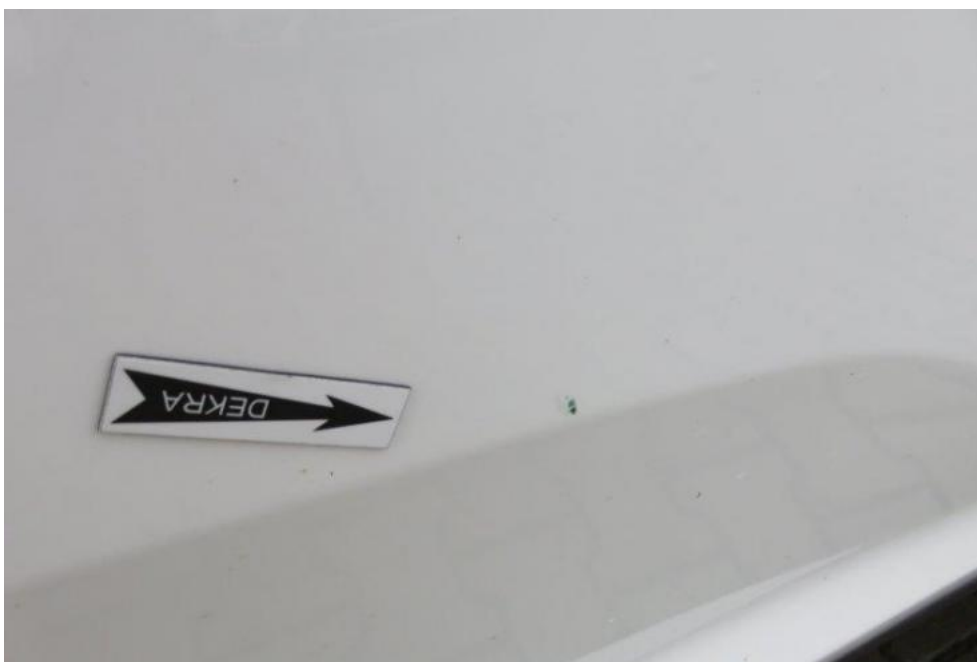
| Nazwa elementu | Opis elementu | Rodzaj uszkodzenia | Umiejscowienie / Rozmiar | Uwagi |
|---|---|---|---|---|
| Drzwi | przed. p. | wgniecenie/nia | | |
| Drzwi | przed. p. | zarysowanie | | |

Fot. 30.
drzwi PR

Fot. 31.
drzwi PR

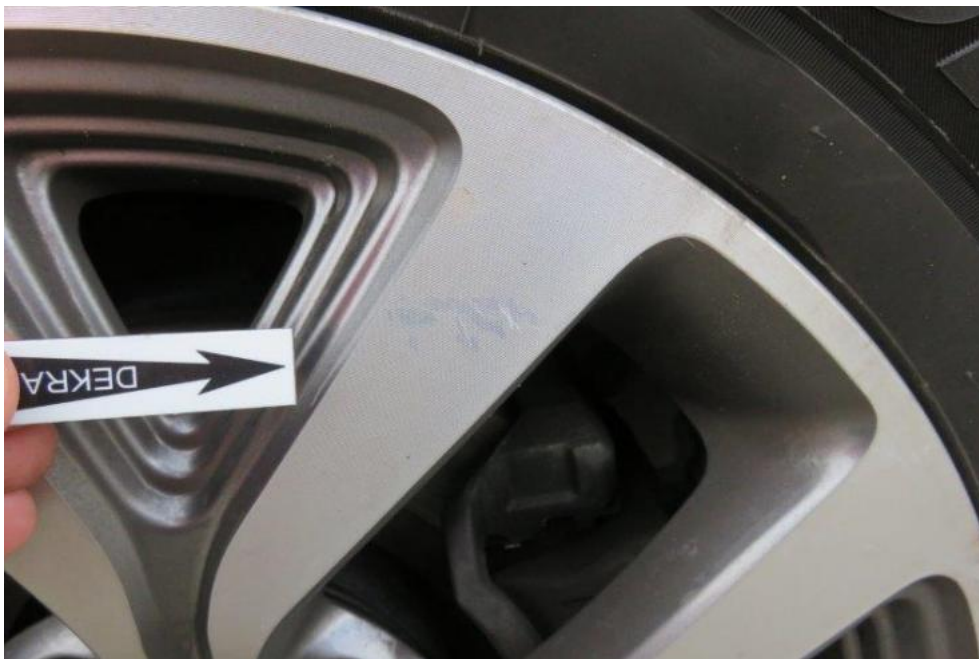
| Nazwa elementu | Opis elementu | Rodzaj uszkodzenia | Umiejscowienie / Rozmiar | Uwagi |
|---|---|---|---|---|
| Tarcza koła | przed. p. | zarysowanie | | |

Fot. 33.
tarcza koła PR

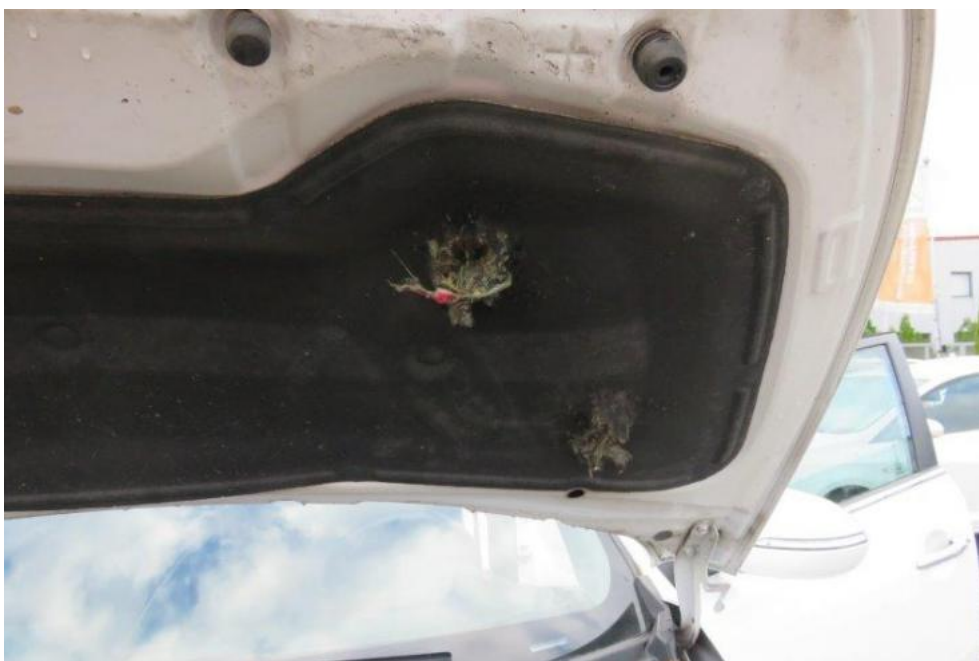
| Nazwa elementu | Opis elementu | Rodzaj uszkodzenia | Umiejscowienie / Rozmiar | Uwagi |
|---|---|---|---|---|
| Wykładzina pokrywy komory silnika | | rozerwanie | | |

Fot. 34.
wykładzina pokrywy silnika

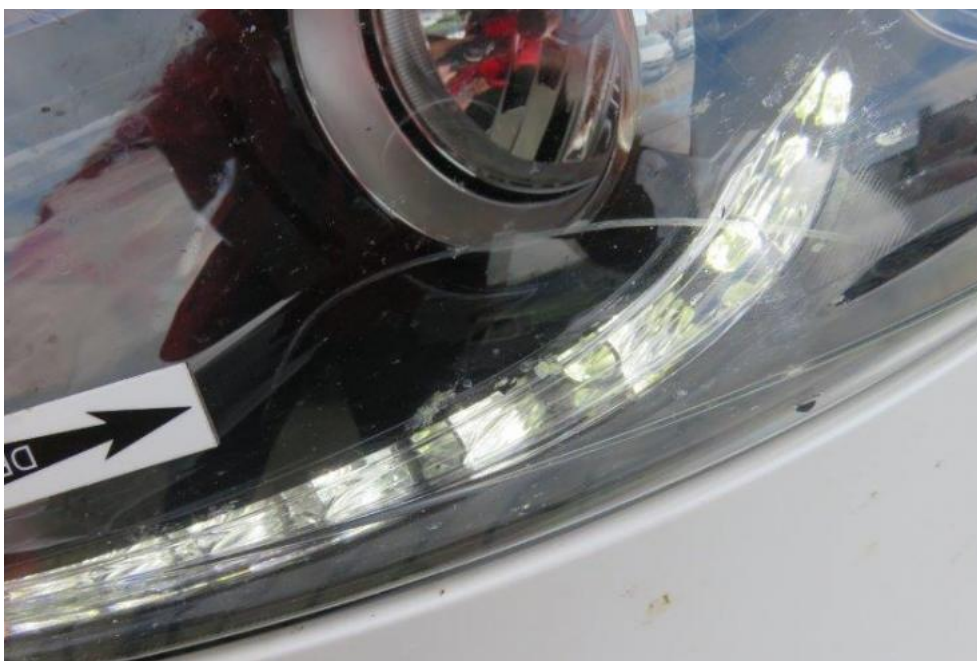
| Nazwa elementu | Opis elementu | Rodzaj uszkodzenia | Umiejscowienie / Rozmiar | Uwagi |
|---|---|---|---|---|
| Reflektor | lew. | zarysowanie | | |

Fot. 36.
reflektor lewy

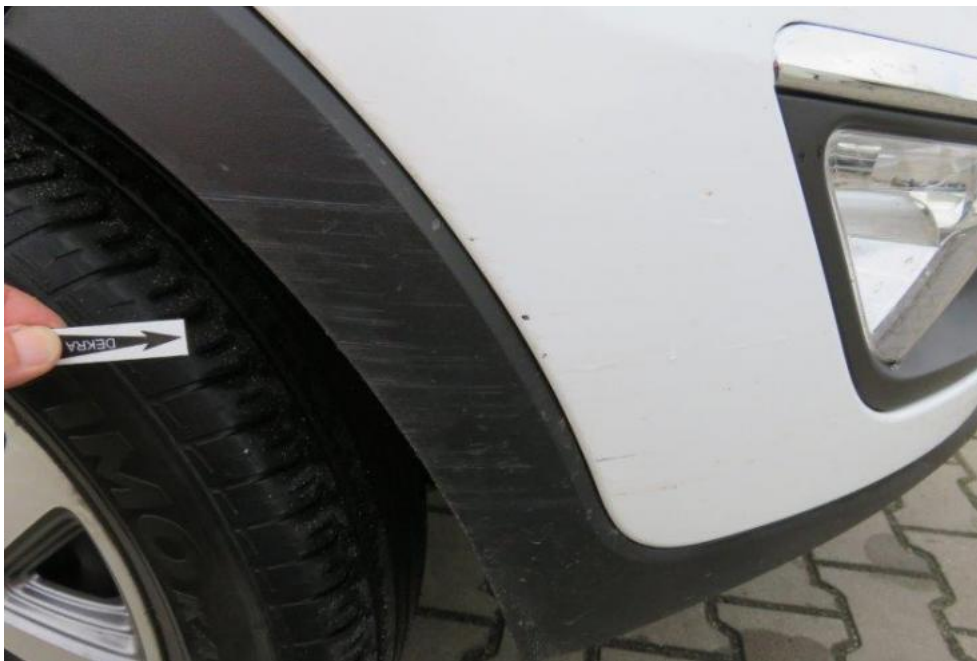
| Nazwa elementu | Opis elementu | Rodzaj uszkodzenia | Umiejscowienie / Rozmiar | Uwagi |
|---|---|---|---|---|
| Wykrój nadkola | przed. p. | zarysowanie | | |

Fot. 37.
wykrój nadkola PR

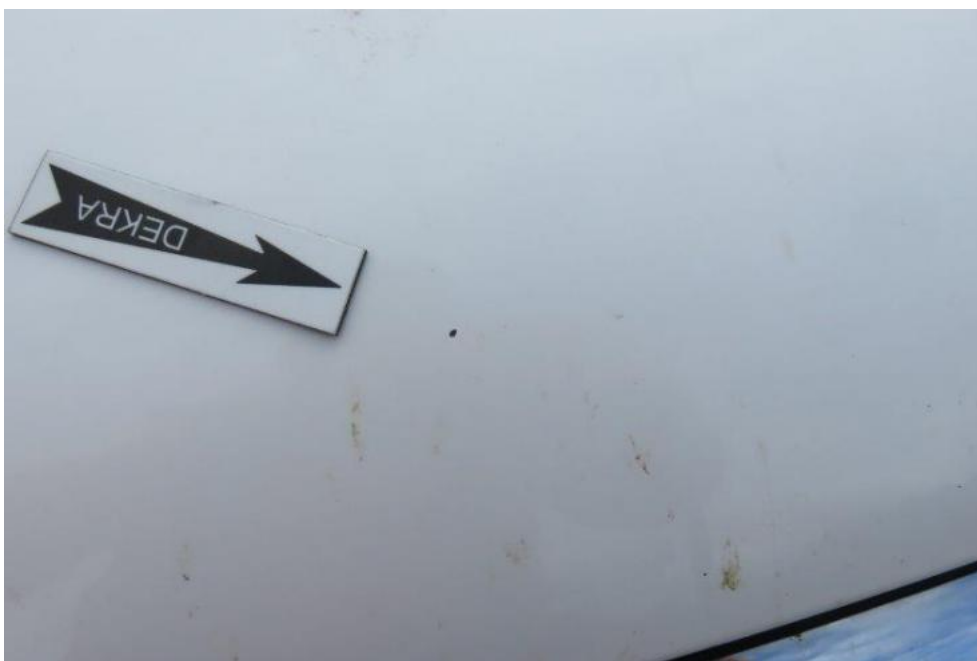
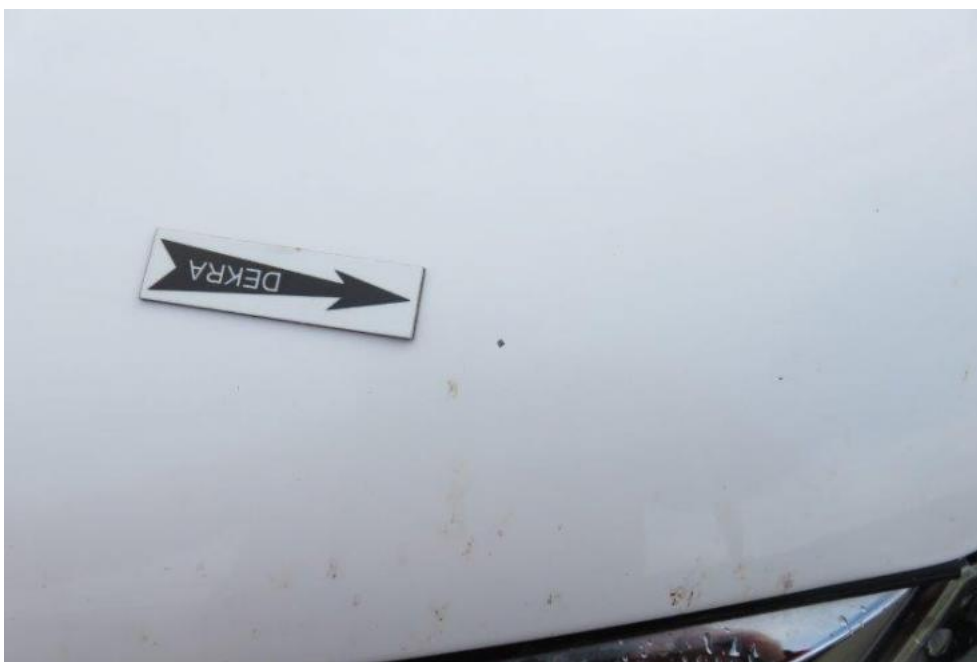
| Nazwa elementu | Opis elementu | Rodzaj uszkodzenia | Umiejscowienie / Rozmiar | Uwagi |
|---|---|---|---|---|
| Pok. kom. silnika | | ubytek/odprysk(i) powłoki lakierowej | | |

Fot. 38.
pokrywa komory silnika

Fot. 39.
pokrywa komory silnika

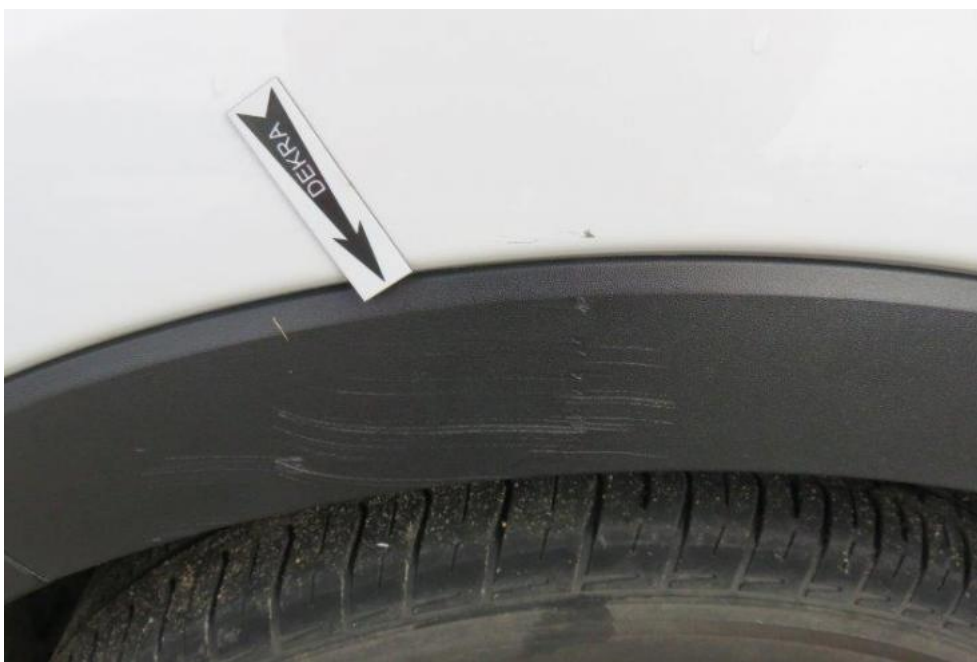
| Nazwa elementu | Opis elementu | Rodzaj uszkodzenia | Umiejscowienie / Rozmiar | Uwagi |
|---|---|---|---|---|
| Wykrój nadkola | przed. l. | zarysowanie | | |

Fot. 41.
wykrój nadkola PL

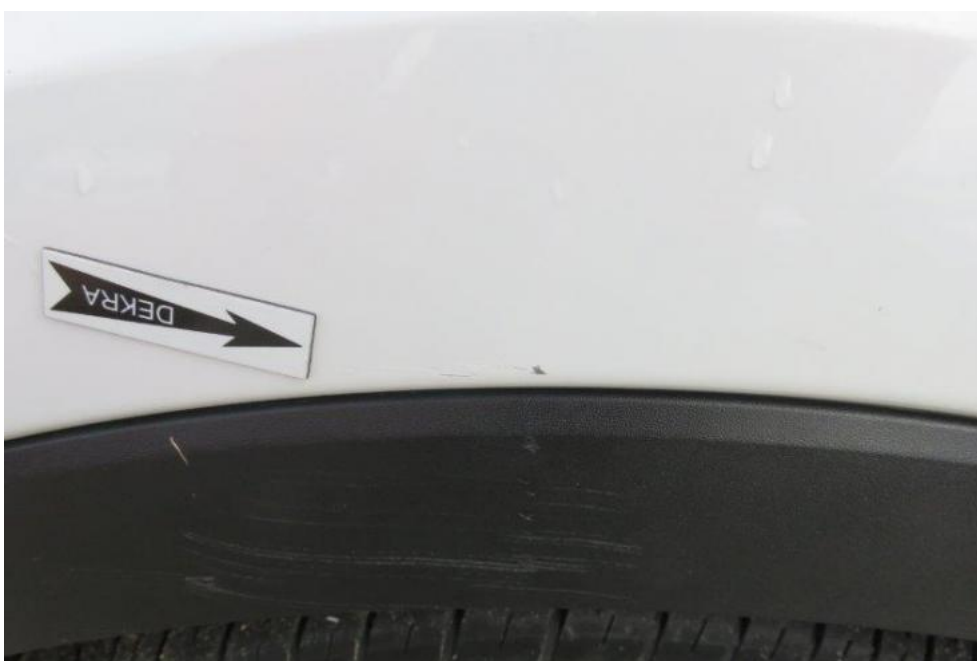
| Nazwa elementu | Opis elementu | Rodzaj uszkodzenia | Umiejscowienie / Rozmiar | Uwagi |
|---|---|---|---|---|
| Błotnik | przed. l. | zarysowanie | | |

Fot. 42.
błotnik PL

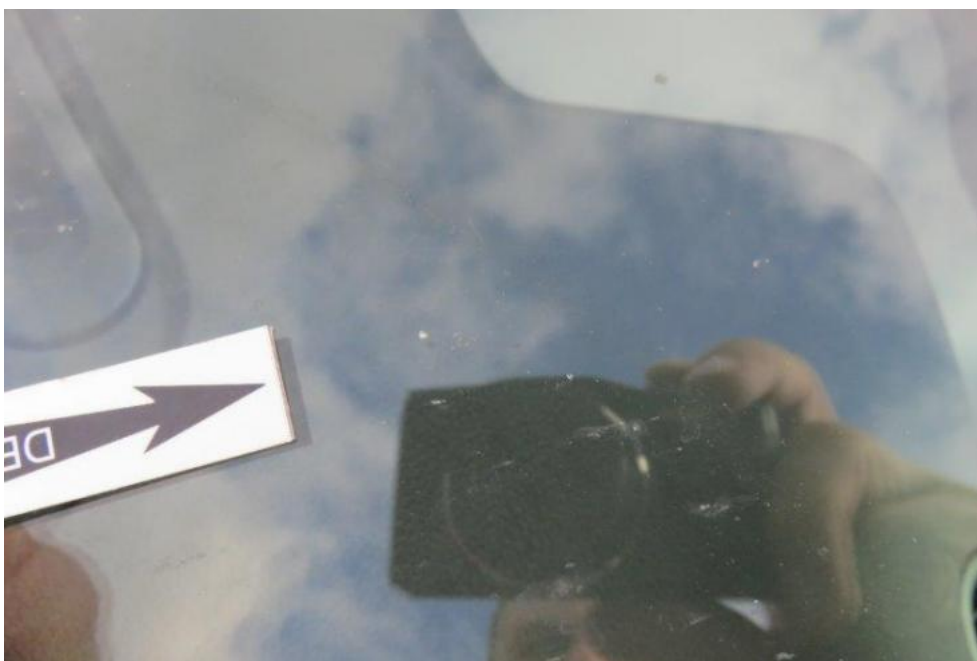
| Nazwa elementu | Opis elementu | Rodzaj uszkodzenia | Umiejscowienie / Rozmiar | Uwagi |
|---|---|---|---|---|
| Szyba | czołow. | ubytek materiału | | |

Fot. 44.
szyba czołowa

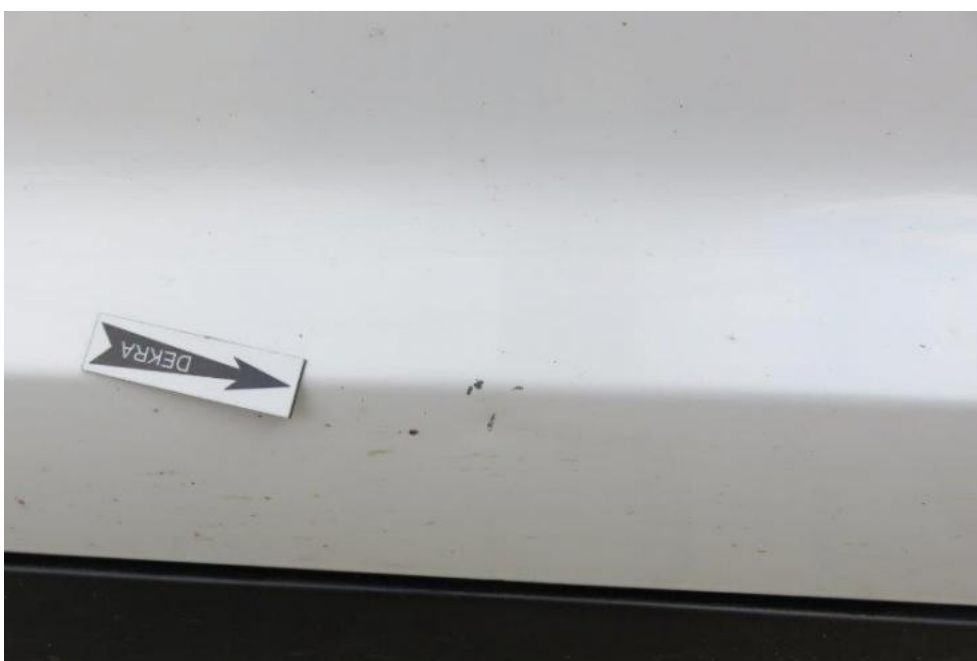
| Nazwa elementu | Opis elementu | Rodzaj uszkodzenia | Umiejscowienie / Rozmiar | Uwagi |
|---|---|---|---|---|
| Drzwi | przed. l. | wgniecenie/nia | | |
| Drzwi | przed. l. | zarysowanie | | |

Fot. 46.
drzwi PL

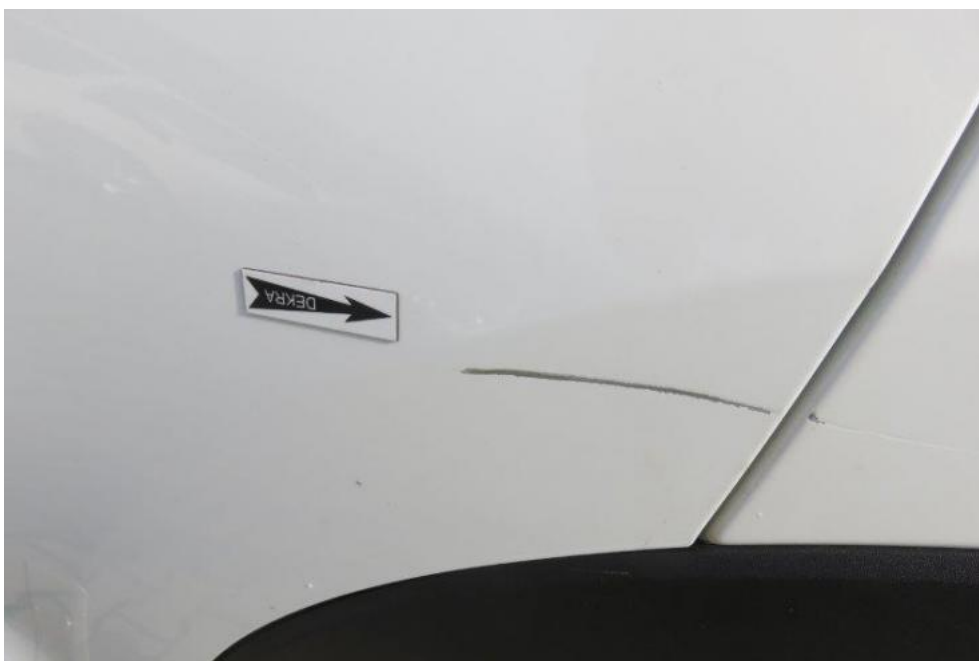
| Nazwa elementu | Opis elementu | Rodzaj uszkodzenia | Umiejscowienie / Rozmiar | Uwagi |
|---|---|---|---|---|
| Drzwi | tyln. l. | zarysowanie | | |

Fot. 48.
drzwi TL

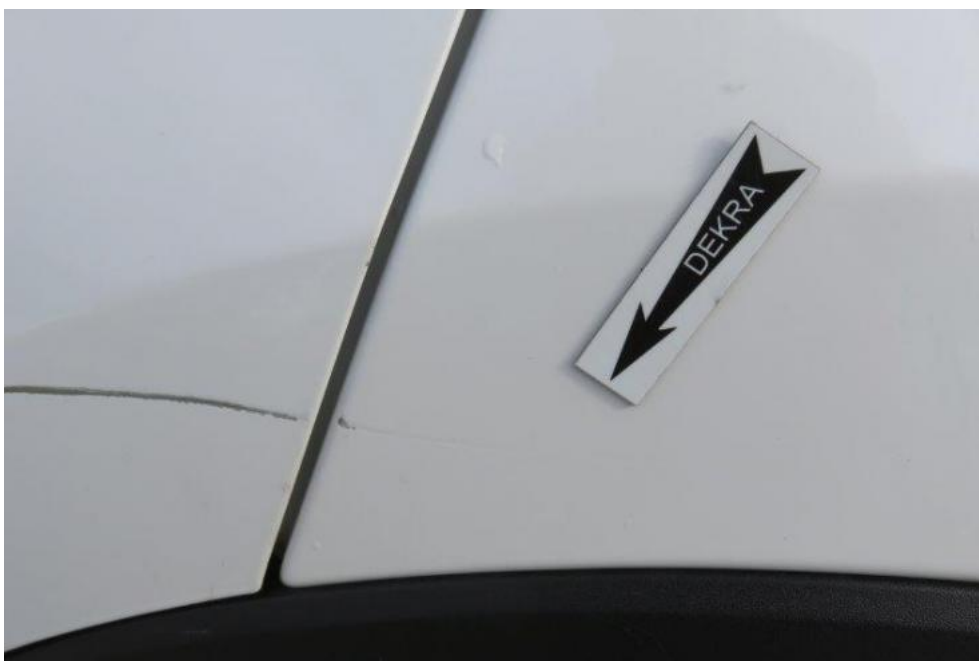
| Nazwa elementu | Opis elementu | Rodzaj uszkodzenia | Umiejscowienie / Rozmiar | Uwagi |
|---|---|---|---|---|
| Błotnik | tyln. l. | zarysowanie | | |

Fot. 50.
błotnik TL

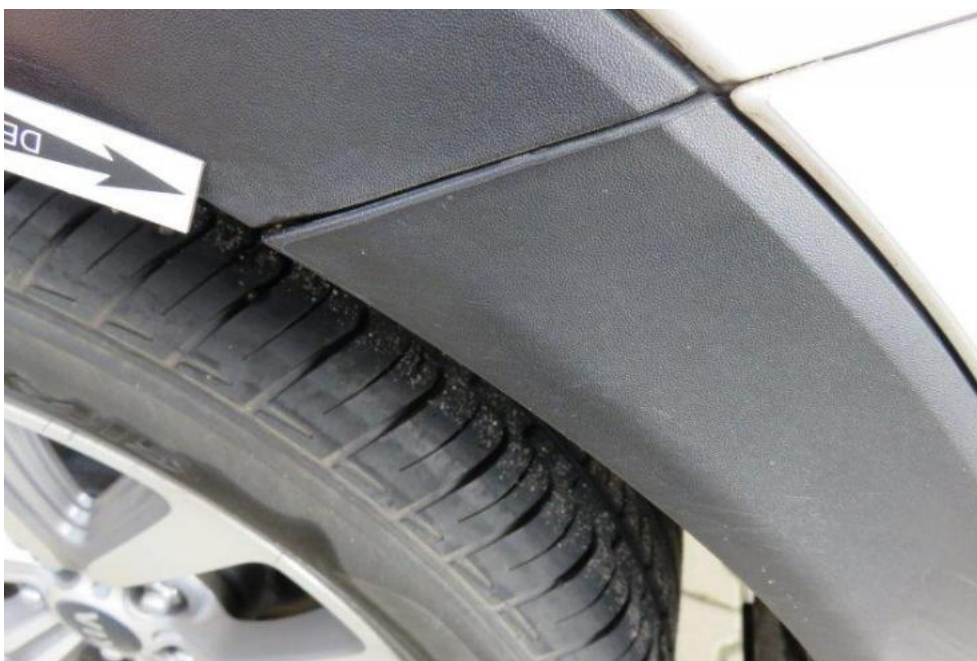
Fot. 52.
zderzak tylny

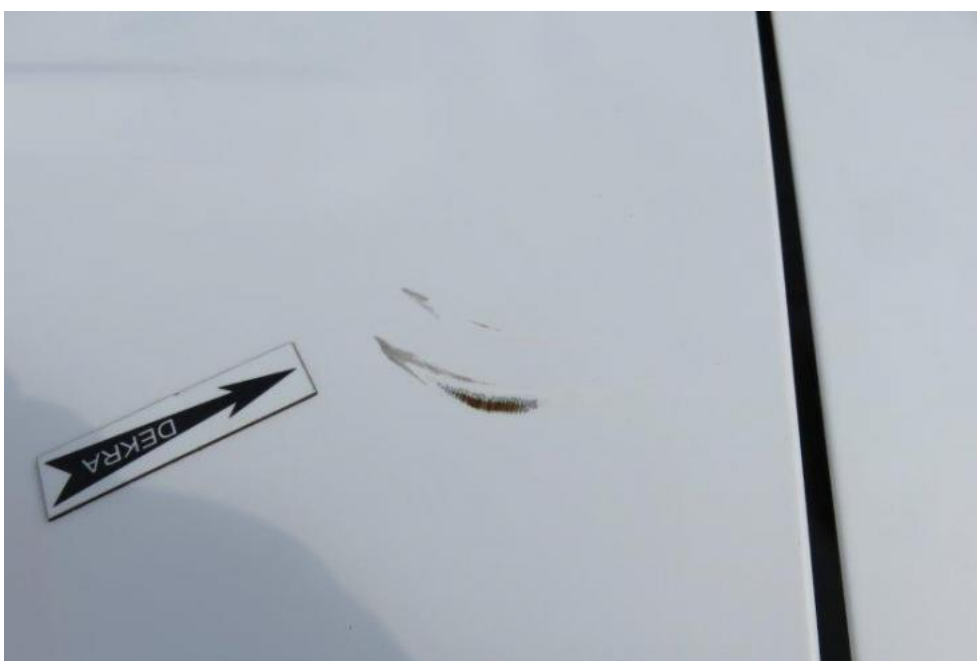
Fot. 54.
dach

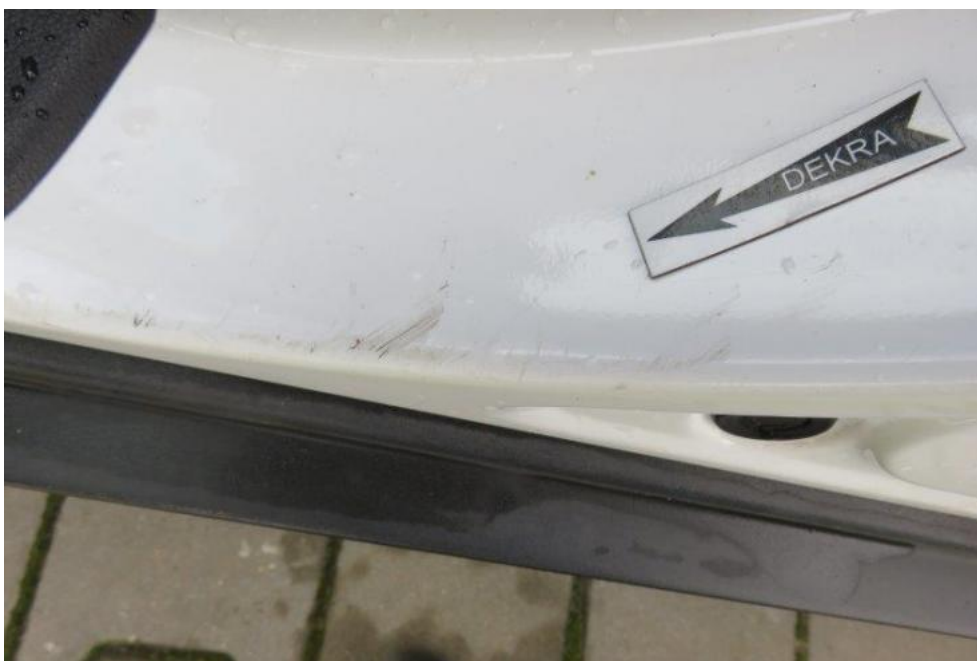
| Nazwa elementu | Opis elementu | Rodzaj uszkodzenia | Umiejscowienie / Rozmiar | Uwagi |
|---|---|---|---|---|
| Próg | lew. | zarysowanie | | |

Fot. 56.
próg lewy

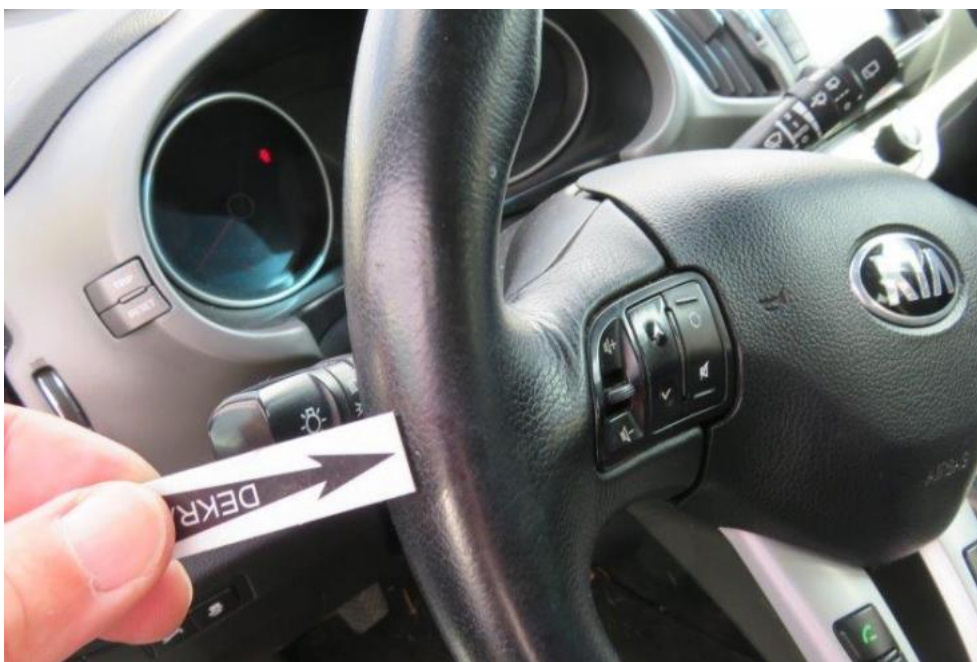
| Nazwa elementu | Opis elementu | Rodzaj uszkodzenia | Umiejscowienie / Rozmiar | Uwagi |
|---|---|---|---|---|
| Koło kierownicy | | ślady zużycia mat. | | |

Fot. 57.
koło kierownicy

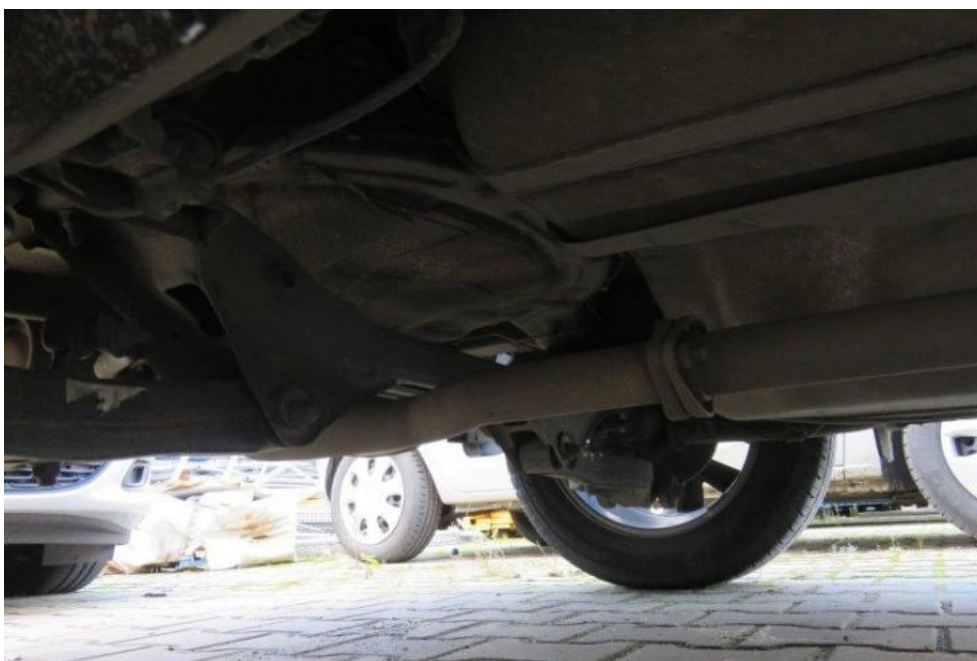
| Nazwa elementu | Opis elementu | Rodzaj uszkodzenia | Umiejscowienie / Rozmiar | Uwagi |
|---|---|---|---|---|
| Zbiornik paliwa | | wgniecenie/nia | | |

Fot. 58.
zbiornik paliwa
