Ekspertyza techniczna

Wycena wartości pojazdu
BZR(W)--WPO(S), WP

samochody osobowe
SEAT
Ibiza 12-15, Ibiza 1.2 TSI Style

PO 5C537
VSSZZZ6JZER123734

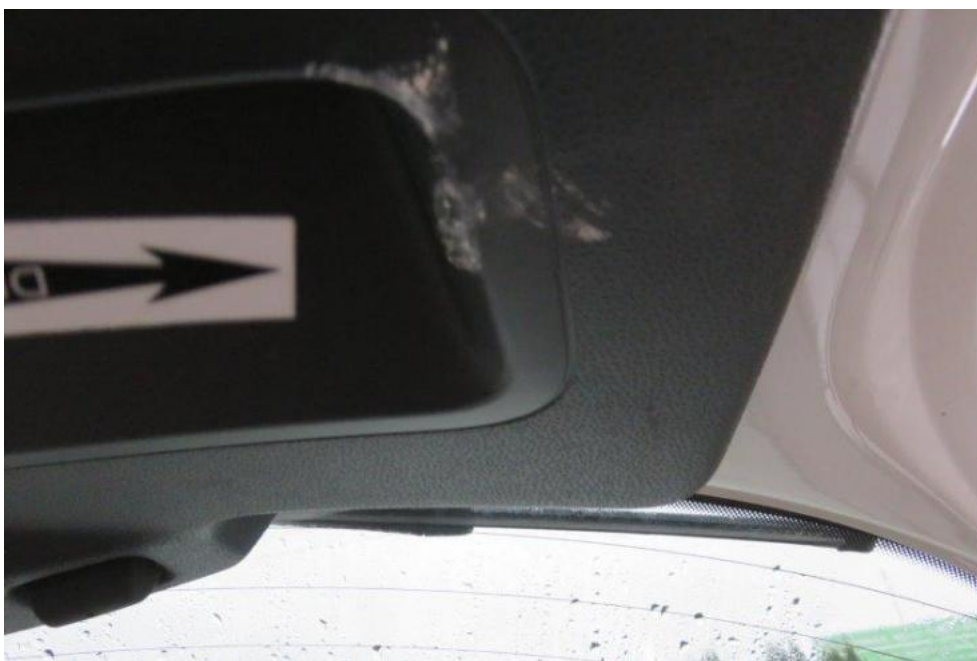
Fot. 18.
pokrywa komory bagażnika

Tapicerka drzwi		ślady zużycia mat.		
Tapicerka drzwi		ślady zużycia mat.		
Tapicerka drzwi		ślady zużycia mat.		
Tapicerka drzwi		ślady zużycia mat.		
Tapicerka pokrywy komory bagażnika		ślady zużycia mat.

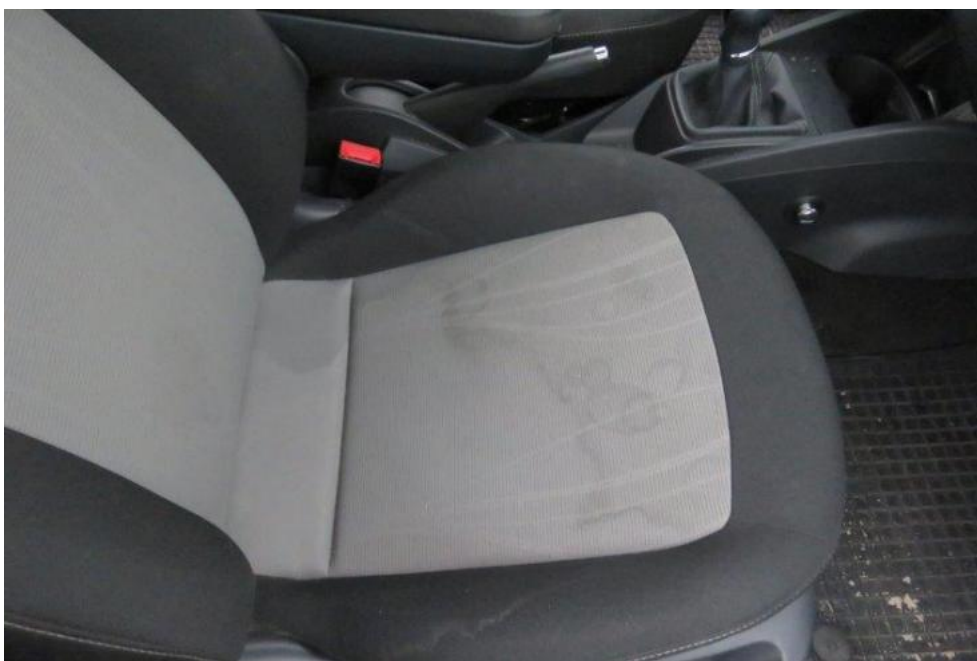
Fot. 20.
fotel PR

Nazwa elementu	Opis elementu	Rodzaj uszkodzenia	Umiejscowienie / Rozmiar	Uwagi
Deska rozdzielcza		ślady mocowania uchwytu		
Tapicerka foteli pojazdu		ślady zużycia mat.

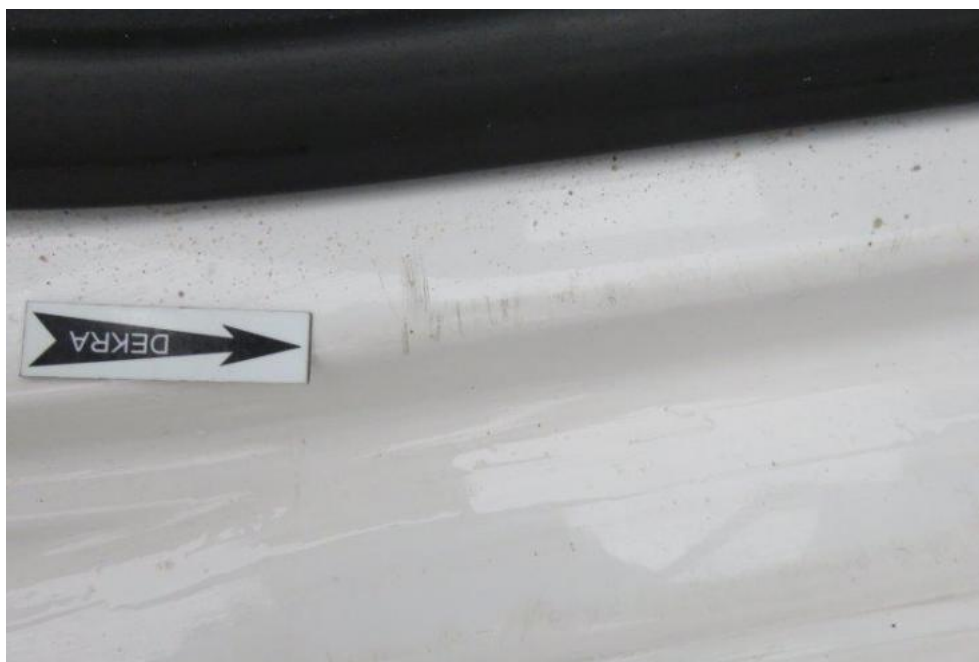
Fot. 21.
próg prawy

Nazwa elementu	Opis elementu	Rodzaj uszkodzenia	Umiejscowienie / Rozmiar	Uwagi
Próg	lew.	zarysowanie		
Próg	praw.	zarysowanie		
Pok. kom. silnika		ubytek/odprysk(i) powłoki lakierowej		
Drzwi	przed. l.	ubytek/odprysk(i) powłoki lakierowej		
Drzwi	przed. l.	ślady korozji		
Drzwi	tyln. l.	ślady korozji		
Drzwi	tyln. l.	ubytek/odprysk(i) powłoki lakierowej		
Błotnik	tyln. l.	ślady korozji		
Błotnik	tyln. l.	zarysowanie		
Rama dachu	lew.	zarysowanie		
Błotnik	tyln. p.	wgniecenie/nia		
Błotnik	tyln. p.	zarysowanie		
Drzwi	tyln. p.	zarysowanie		
Drzwi	przed. p.	zarysowanie
