Ekspertyza techniczna

Wycena wartości pojazdu
BZR(W)--WPO(S), WP

samochody osobowe
OPEL
Corsa D Hatchback 10-15, Corsa 1.4 16V Enjoy

PO 7H437
W0L0SDL68E4252162

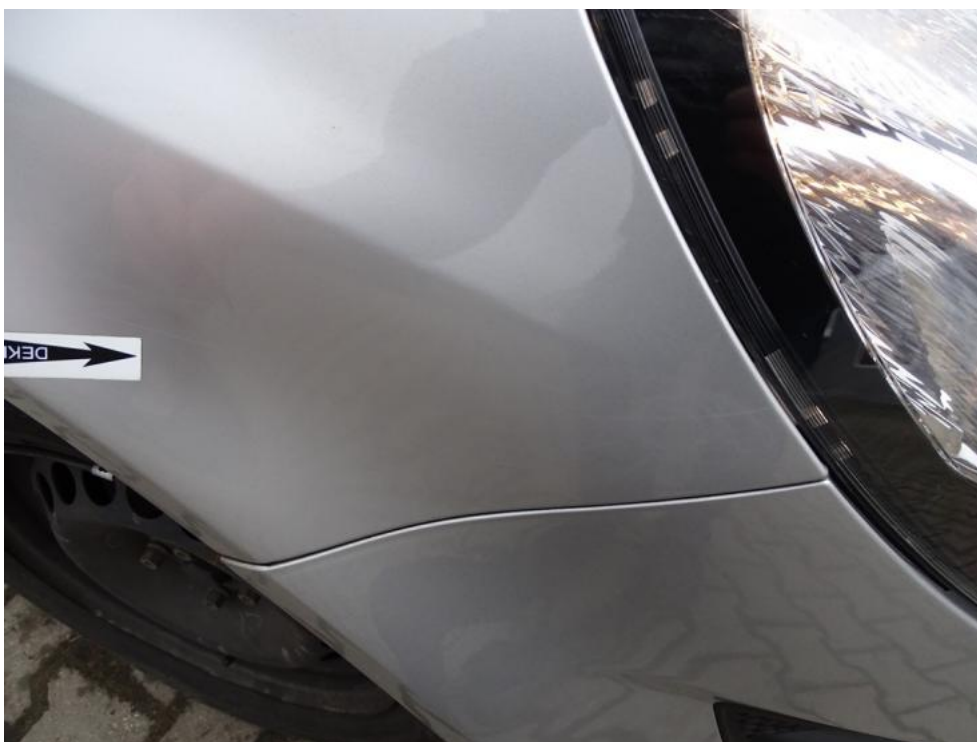
Fot. 34.
błotnik pp

Nazwa elementu	Opis elementu	Rodzaj uszkodzenia	Umiejscowienie / Rozmiar	Uwagi
Błotnik	przed. p.	zarysowanie		
Drzwi	przed. p.	ubytek/odprysk(i) powłoki lakierowej		zarysowanie, wgniecenia
Drzwi	tyln. p.	ubytek/odprysk(i) powłoki lakierowej		zarysowanie, wgniecenia
Drzwi	przed. l.	ubytek/odprysk(i) powłoki lakierowej		zarysowanie, wgniecenia
Drzwi	tyln. l.	ubytek/odprysk(i) powłoki lakierowej		zarysowanie, wgniecenia, przebarwienie na narożniku
Błotnik	tyln. l.	zarysowanie		przebarwienie na narożniku
Błotnik	tyln. p.	zarysowanie		wgniecenia
Pok. kom. silnika		ubytek/odprysk(i) powłoki lakierowej		
Błotnik	tyln. l.	zarysowanie		
Próg	lew.	zarysowanie		
Słupek	tyln. l.	zarysowanie		
Pok. kom. bagaż./d. tyłu		łuszczenie powłoki lakierowej		różnice odcieni lakieru

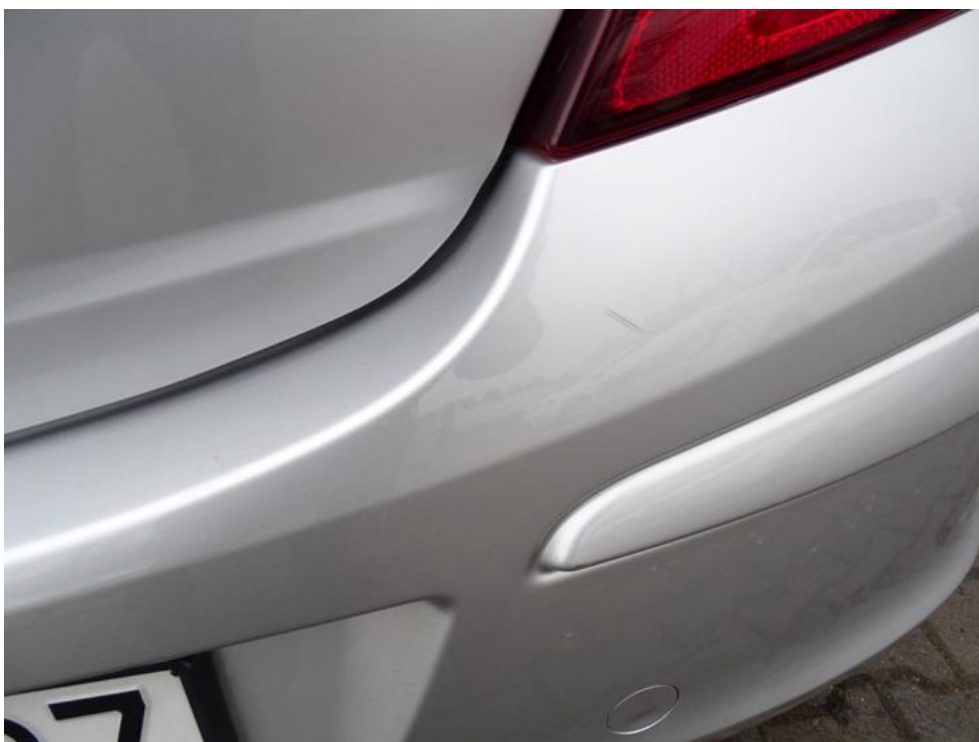
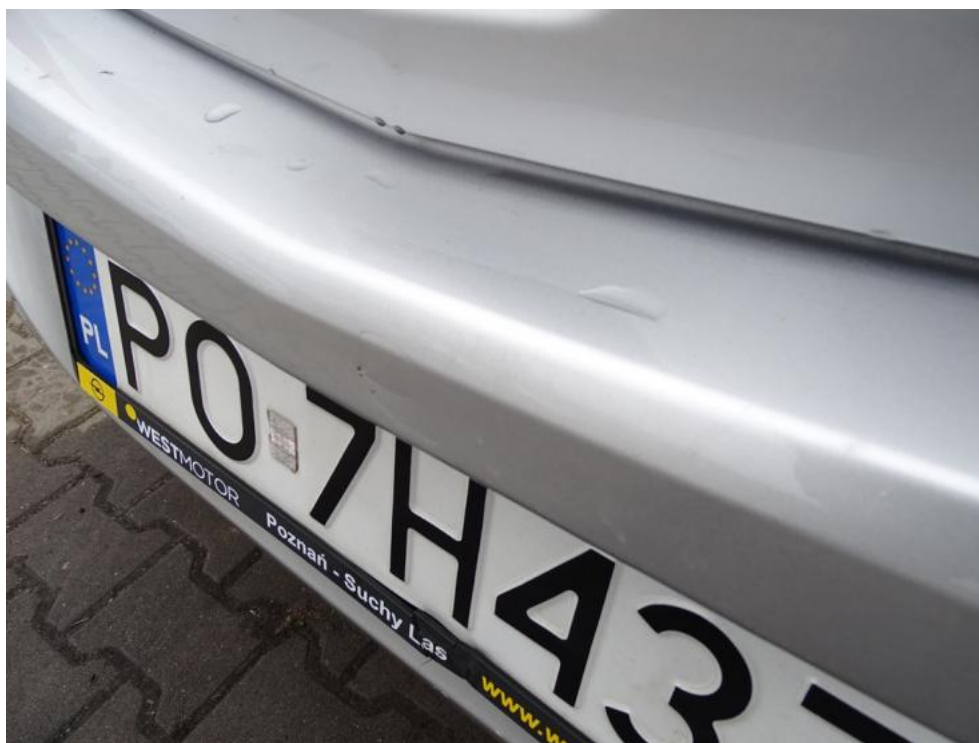
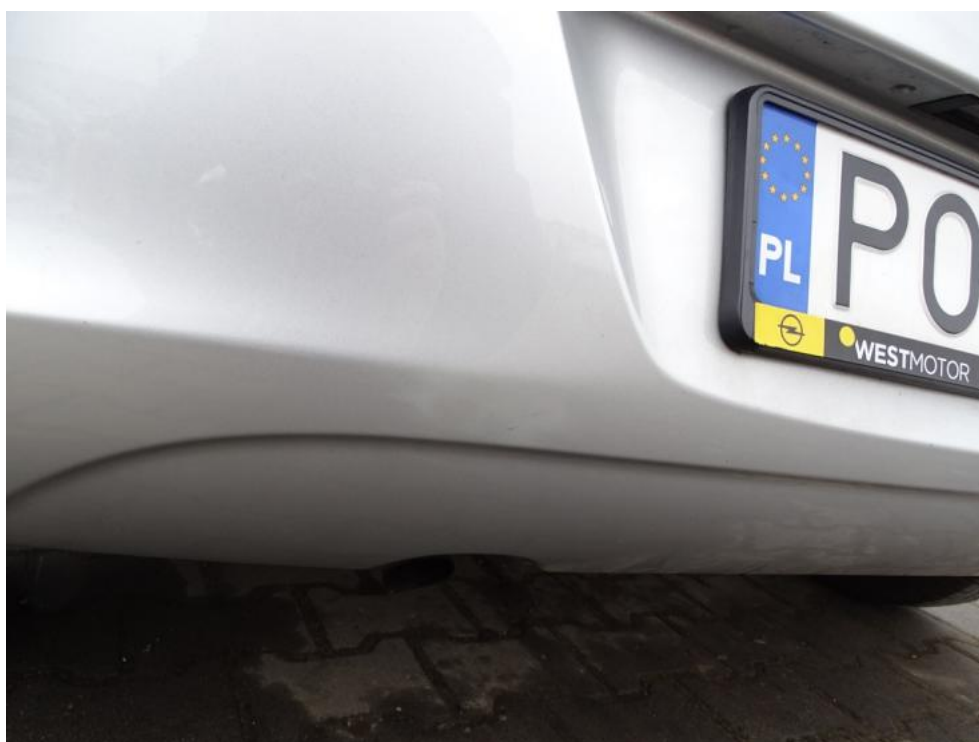
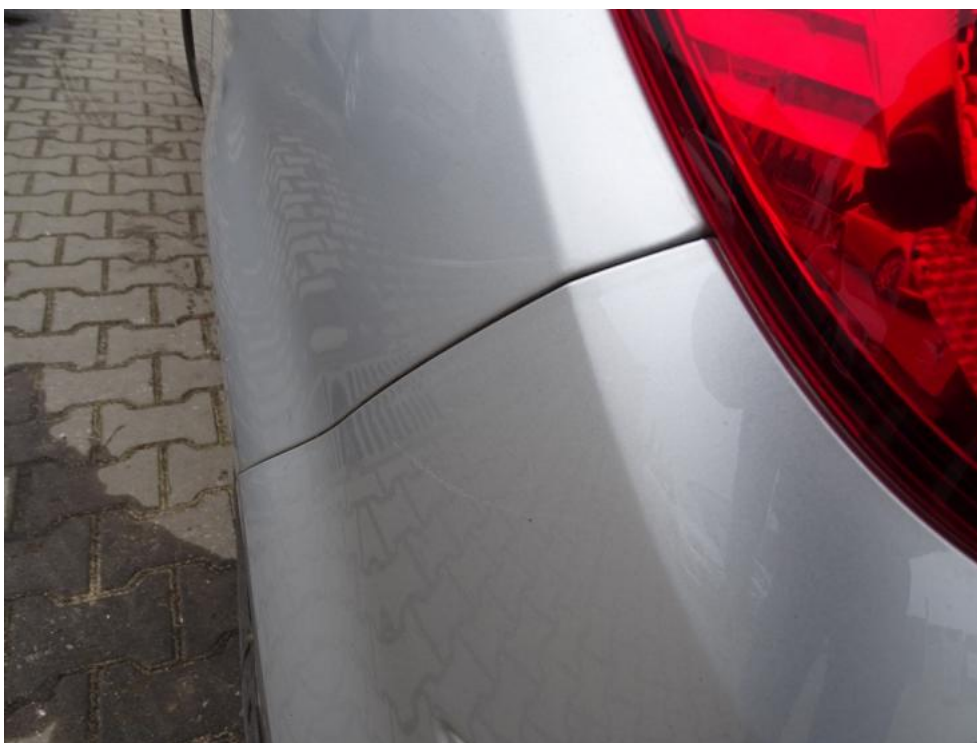
Fot. 42.
zderzak t

Nazwa elementu	Opis elementu	Rodzaj uszkodzenia	Umiejscowienie / Rozmiar	Uwagi
Lusterko zew.	praw.			zarysowanie obudowy
Tablica rej.	przed.			odkształcenie
Zderzak	przed.	ubytek/odprysk(i) powłoki lakierowej		zarysowanie,
Zderzak	tyln.	odkształcenie		zarysowanie
