Nr zlecenia DEKRA: BZLeasingC/CENTA/47405/18/07/19
 Nr zlecenia/szkody: BWB/00099/2015
 Data zlecenia: 19-07-2018

Ekspertyza techniczna

Zakres ekspertyzy	Wycena wartości pojazdu
Kod ekspertyzy	BZR(W)--WPO(S)-3, WP
Nr zlecenia DEKRA	BZLeasingC/CENTA/47405/18/07/19
Nr szkody / zlec. zew.	BWB/00099/2015
Data zlecenia	19-07-2018
Zleceniodawca	Arkadiusz Cenkiem Centa
Grupa obiektów (Eurotax)	samochody osobowe
Producent	VOLKSWAGEN
Model/typ/wersja	Passat [B8] 14-, Passat 1.4 TSI BMT ACT Comfortline
Nr rejestracyjny	PO 2J106
VIN	WVWZZZ3CZFE456273
Data oględzin	2018-07-20
Miejsce oględzin	Wielkopolskie, 62-081 Wysogotowo, , Kamienna 23

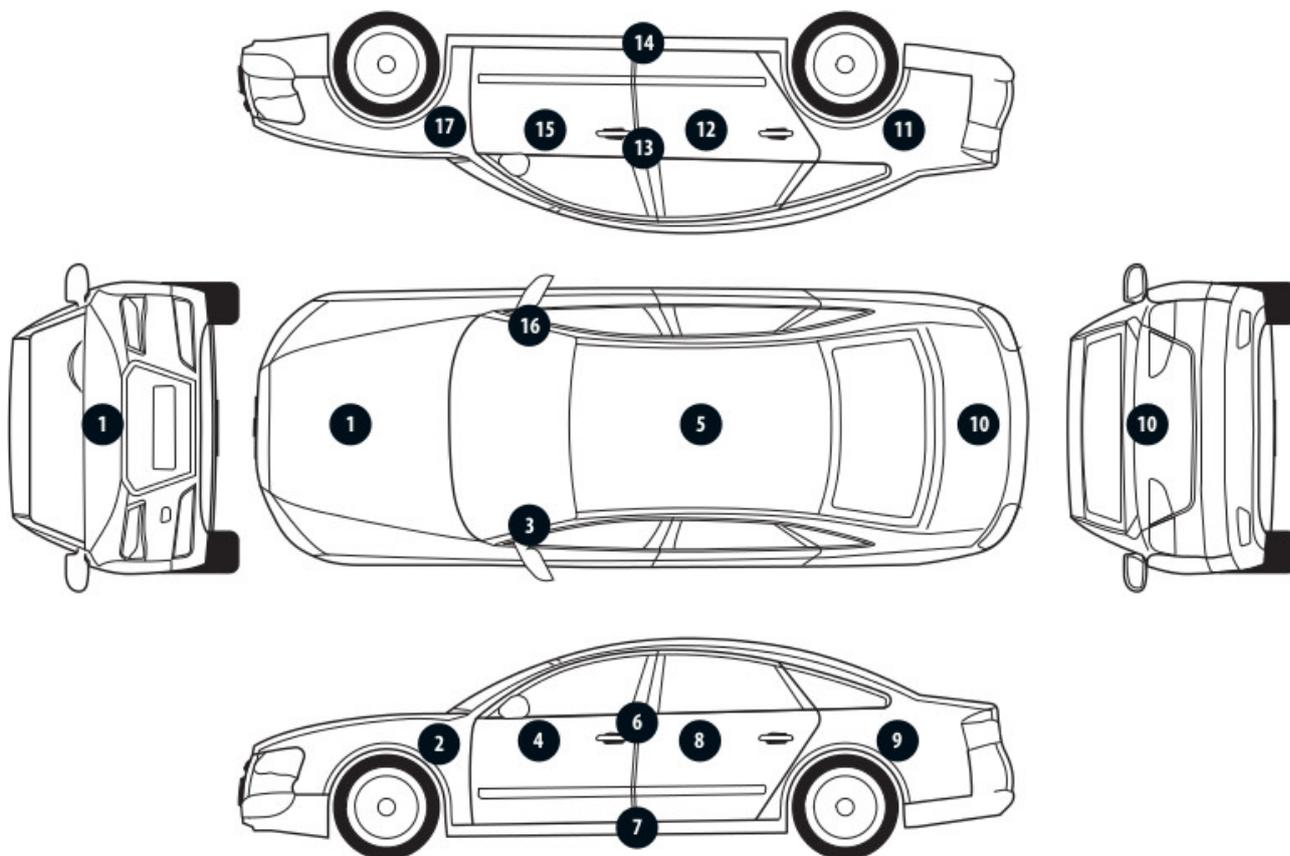
Pomiar grubości powłoki lakierowej poj.

Nr punktu kontroli	Kontrolowany element	Zmierzony przedział grubości powłoki lakierowej [µm]
1	Pokrywa przednia	40 - 160
2	Błotnik przedni lewy	40 - 160
3	Słupek przedni lewy	40 - 160
4	Drzwi przednie lewe	40 - 160
5	Dach	40 - 160
6	Słupek środkowy lewy	40 - 160
7	Próg lewy	40 - 160
8	Drzwi tylne lewe	40 - 160
9	Błotnik tylny lewy	40 - 160
10	Pokrywa/klapa	40 - 160
11	Błotnik tylny prawy	40 - 160
12	Drzwi tylne prawe	40 - 160
13	Słupek środkowy prawy	40 - 160
14	Próg prawy	40 - 160
15	Drzwi przednie prawe	40 - 160
16	Słupek przedni prawy	40 - 160
17	Błotnik przedni prawy	40 - 160

Sprawdzono grubość powłoki lakierowej i nie stwierdzono jej podwyższonej grubości.
