Ekspertyza techniczna

Wycena wartości pojazdu
BZR(W)--WPO(S)-3, WP

samochody osobowe
VOLKSWAGEN
Passat [B7] 10-14, Passat 1.8 TSI Comfortline

PO 701VF
WVWZZZ3CZDE064672

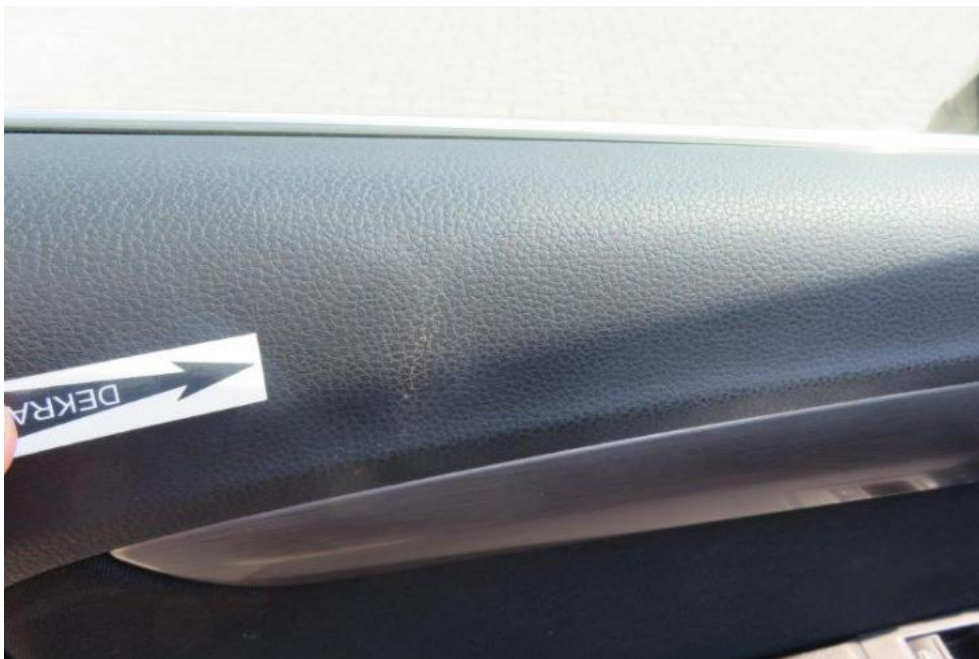
Fot. 23.
drzwi PL

Nazwa elementu	Opis elementu	Rodzaj uszkodzenia	Umiejscowienie / Rozmiar	Uwagi
Próg	praw.	zarysowanie		
Próg	lew.	zarysowanie		
Pok. kom. silnika		zarysowanie		
Błotnik	przed. l.	odkształcenie		
Drzwi	przed. l.	wgniecenie/nia		
Drzwi	przed. l.	zarysowanie		+ klamka
Drzwi	tyln. l.	zarysowanie		+ klamka
Dach		zarysowanie		
Rama dachu	lew.	zarysowanie		
Błotnik	tyln. l.	zarysowanie		
Pok. kom. bagaż./d. tyłu		zarysowanie		
Drzwi	tyln. p.	zarysowanie		+ klamka
Drzwi	przed. p.	wgniecenie/nia		
Drzwi	przed. p.	zarysowanie		+ klamka
Błotnik	przed. p.	zarysowanie
