Nr zlecenia DEKRA: BZLeasingC/CENTA/34260/17/06/06
Nr zlecenia/szkody: BWB/00039/2012
Data zlecenia: 06-06-2017

Ekspertyza techniczna

Zakres ekspertyzy Kod ekspertyzy	Wycena wartości pojazdu BZR(W)--WPO(S)-3, WP
Nr zlecenia DEKRA Nr szkody / zlec. zew. Data zlecenia	BZLeasingC/CENTA/34260/17/06/06 BWB/00039/2012 06-06-2017
Zleceniodawca	Arkadiusz Cenkiem Centa
Grupa obiektów (Eurotax) Producent Model/typ/wersja	samochody terenowe HONDA CR-V 12-15, CR-V 2.0 Lifestyle aut
Nr rejestracyjny VIN	PO 386WH SHSRE5880DU012832
Data oględzin Miejsce oględzin	2017-06-06 Wielkopolskie, 62-081 Wysogotowo, , Kamienna 23

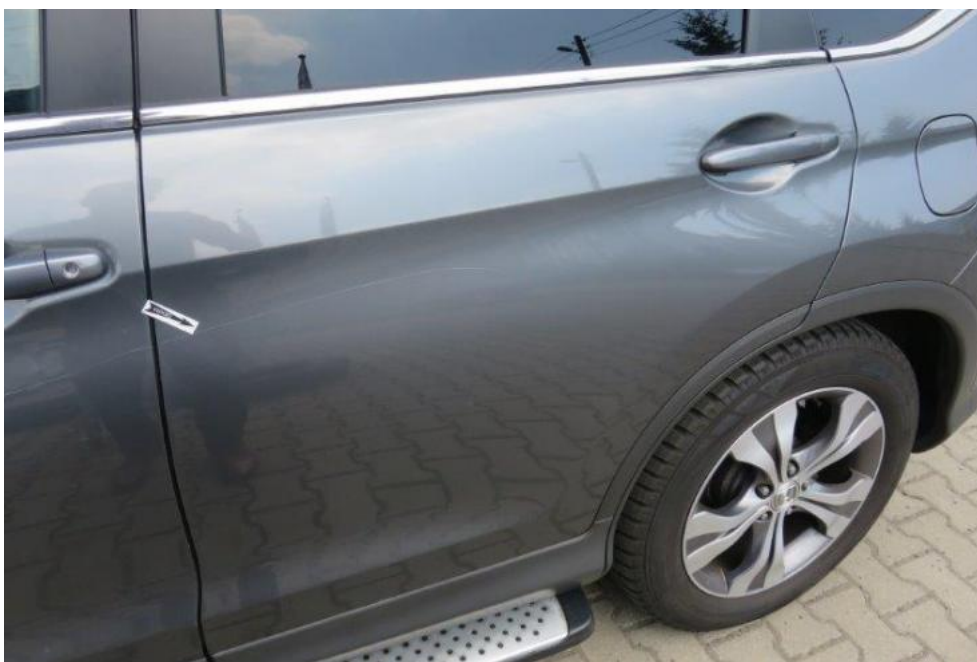
Fot. 45.

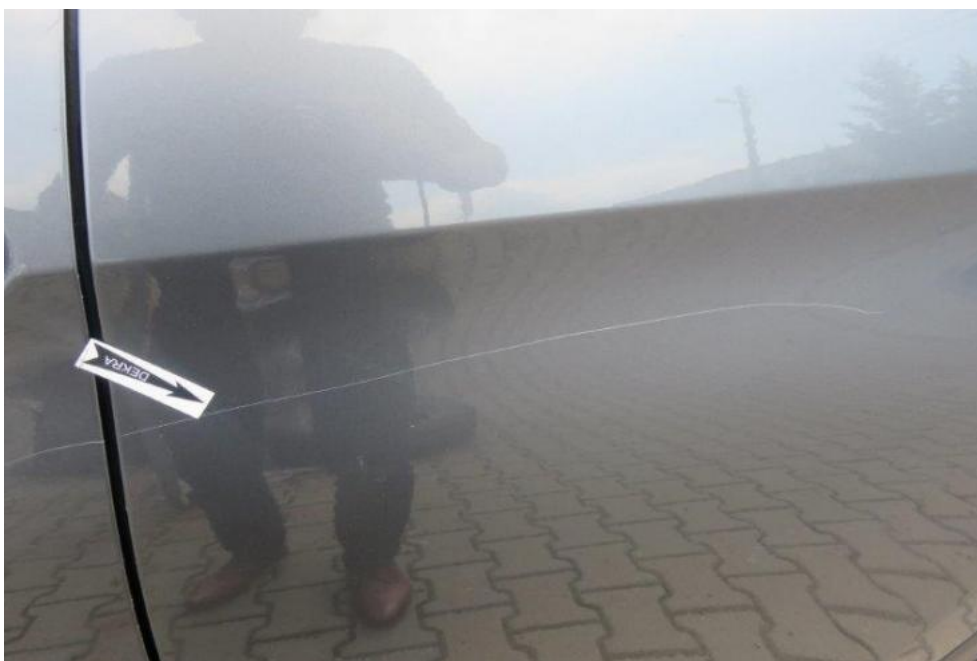
Fot. 46.
drzwi TL

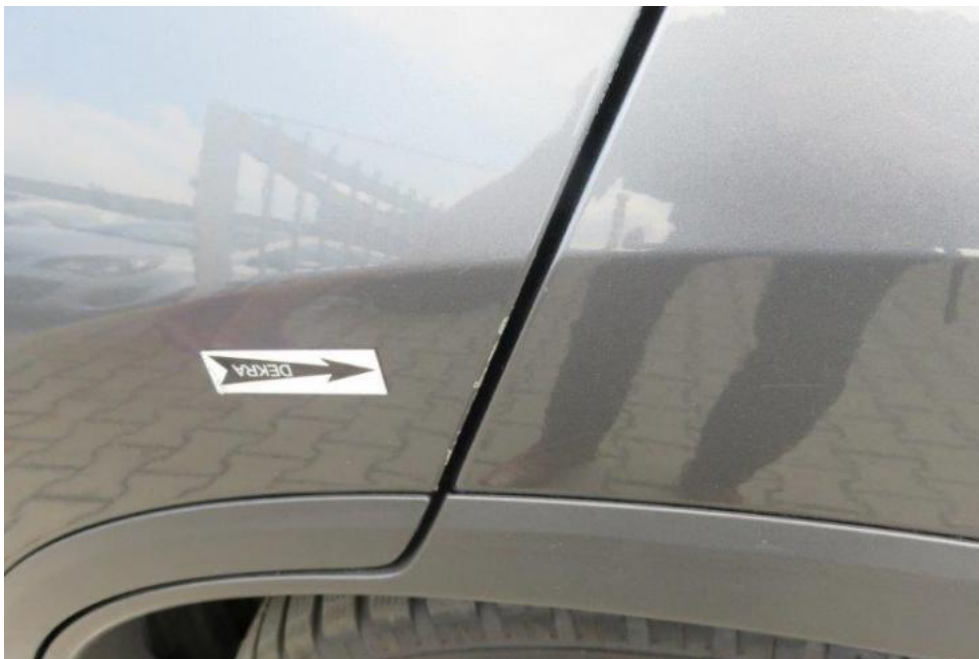
Fot. 47.
drzwi TL

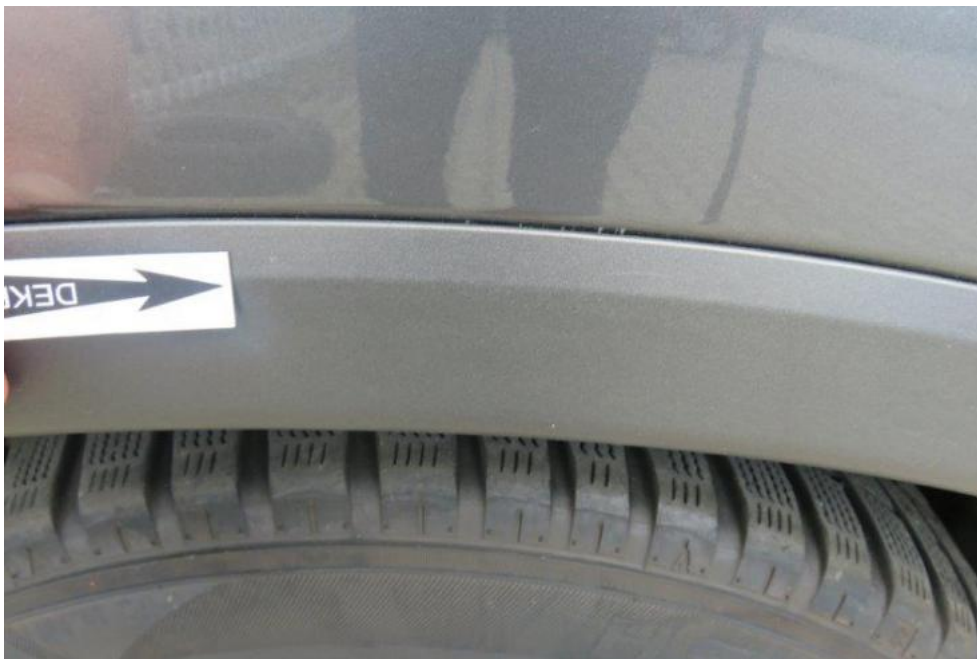
Fot. 49.
błotnik TL

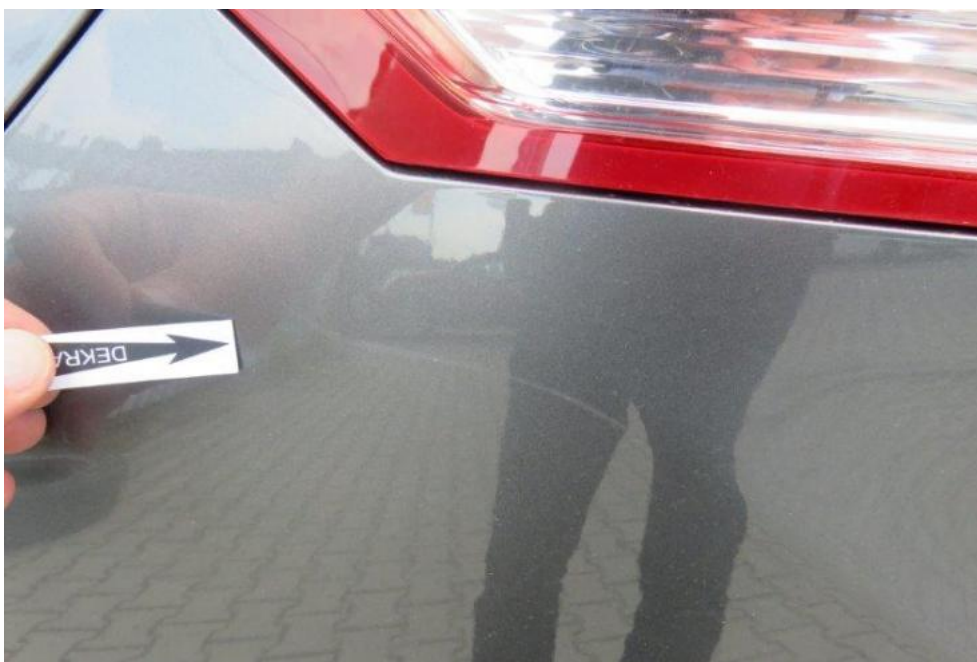
Fot. 53.
zderzak tylny

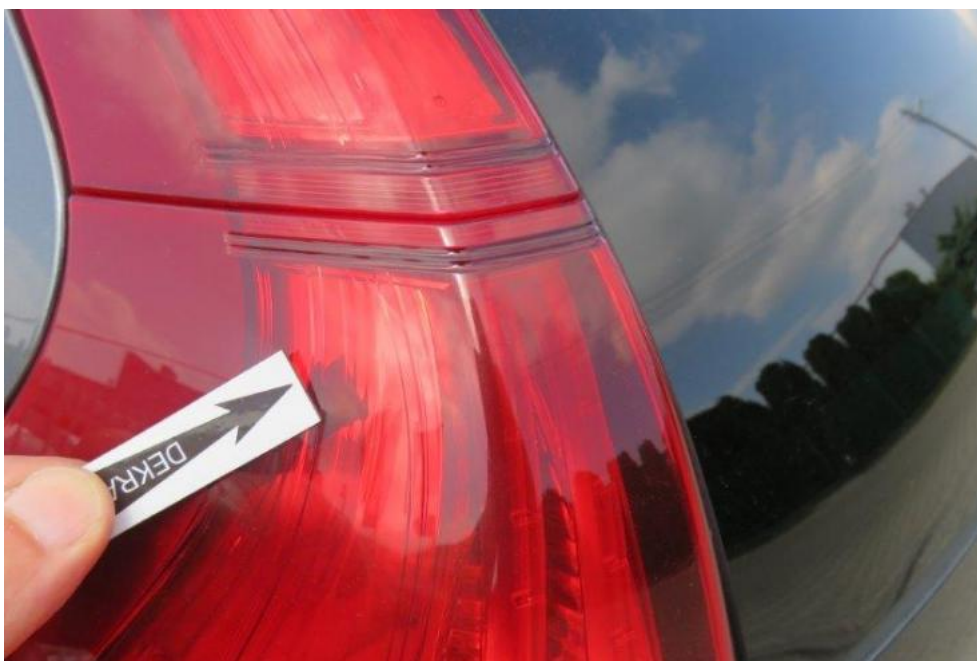
Fot. 54.
lampa TL

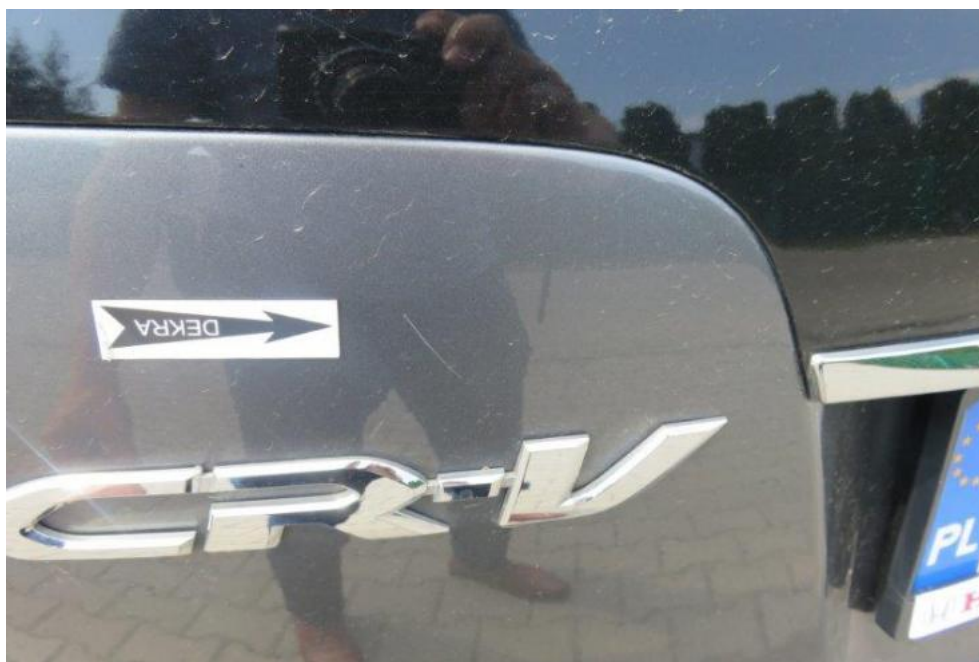
Fot. 55.
pokrywa komory bagażnika

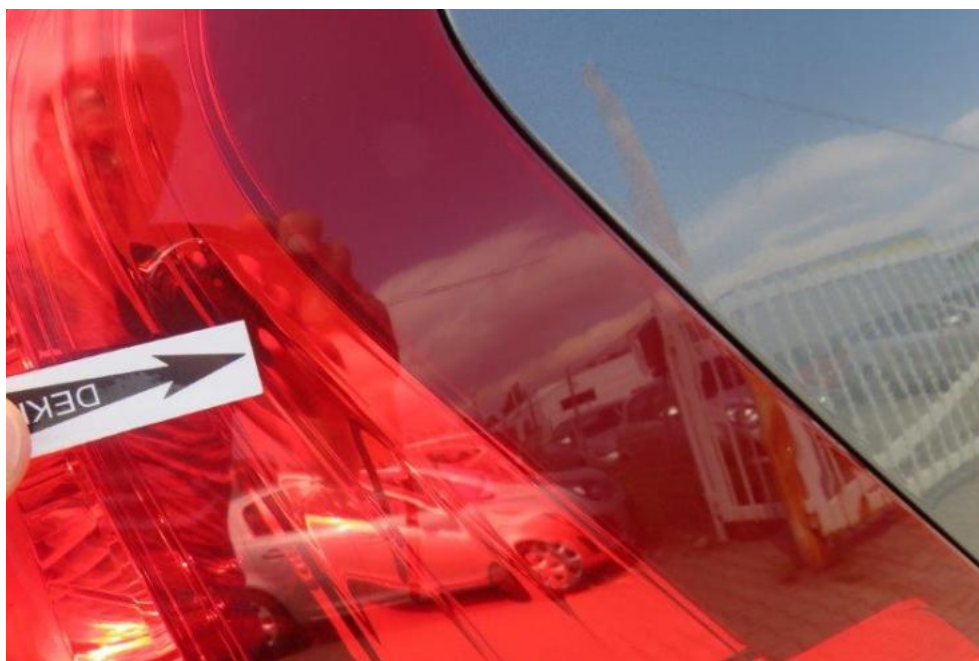
Fot. 56.
lampa TR

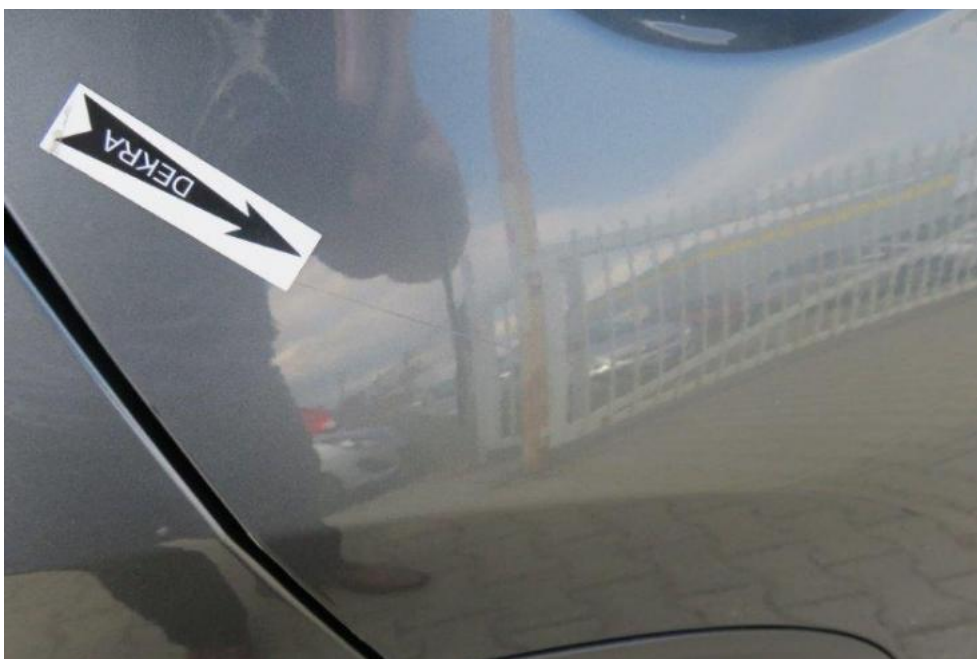
Fot. 58.
drzwi TR

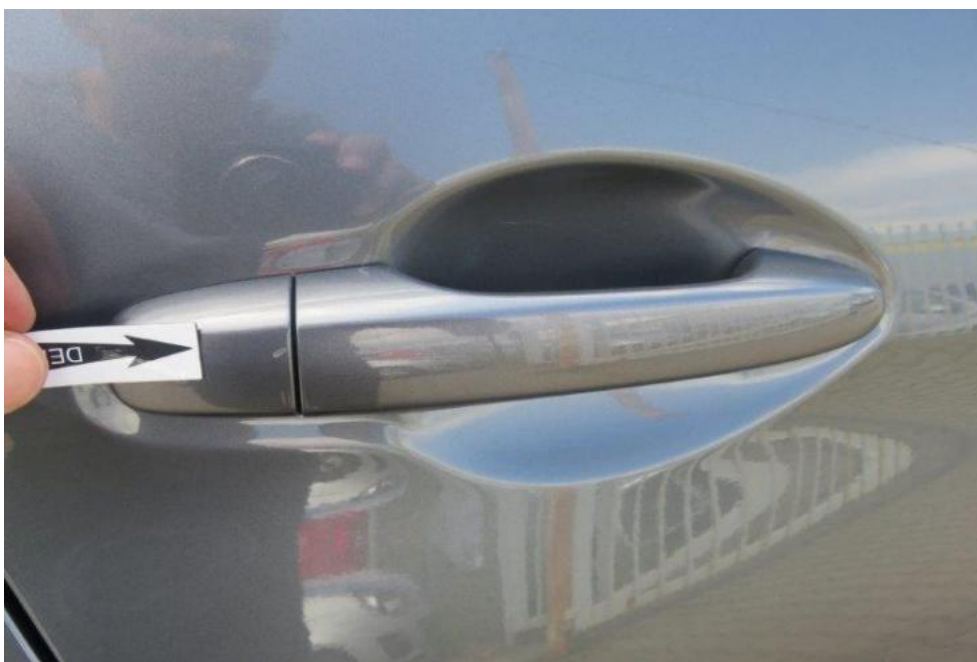
Fot. 59.
drzwi TR

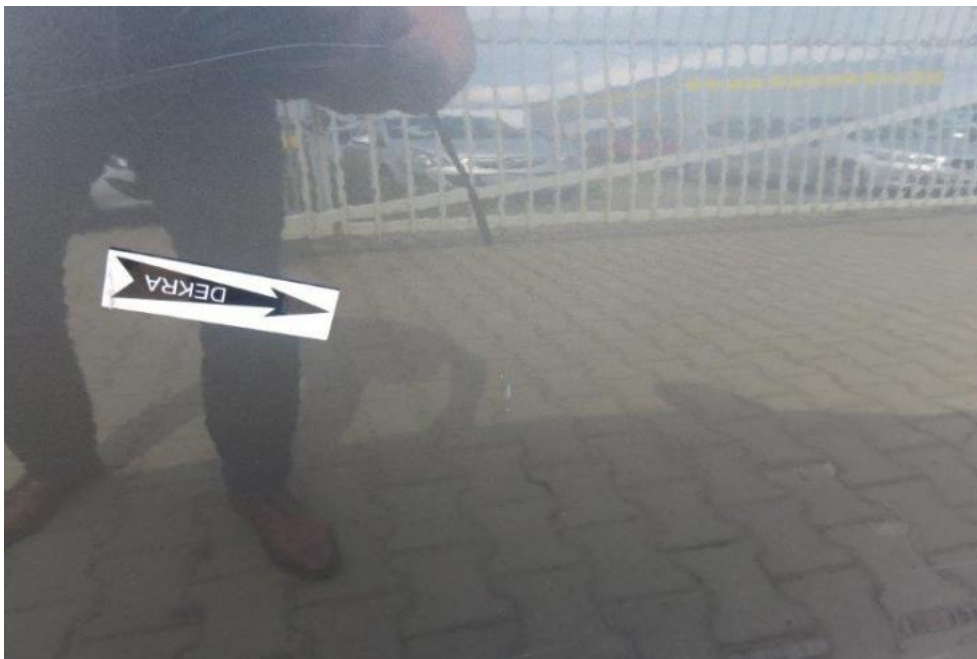
Fot. 61.
drzwi PR

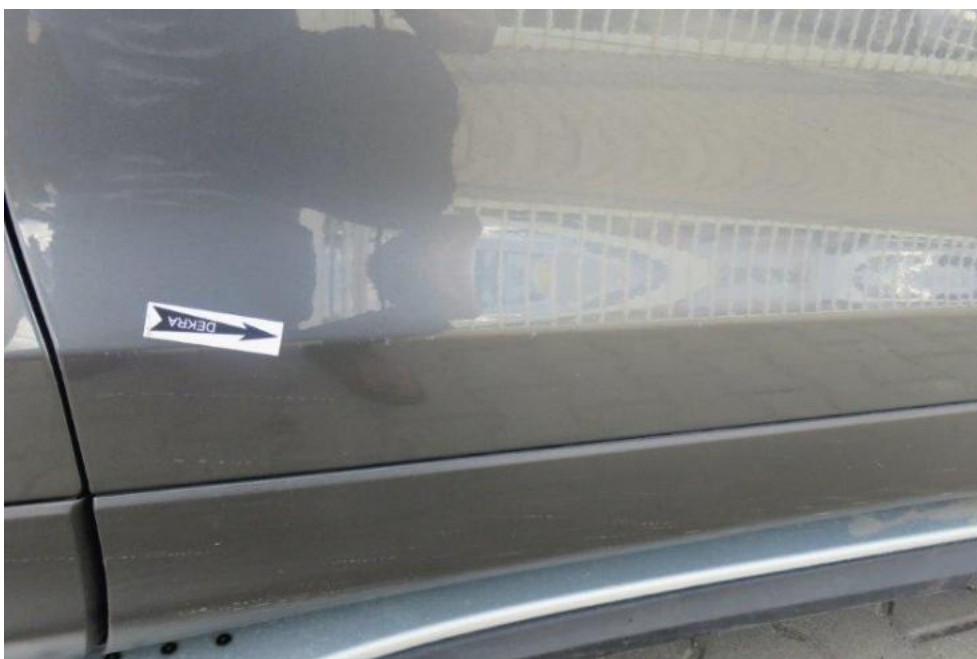
Fot. 62.
drzwi PR

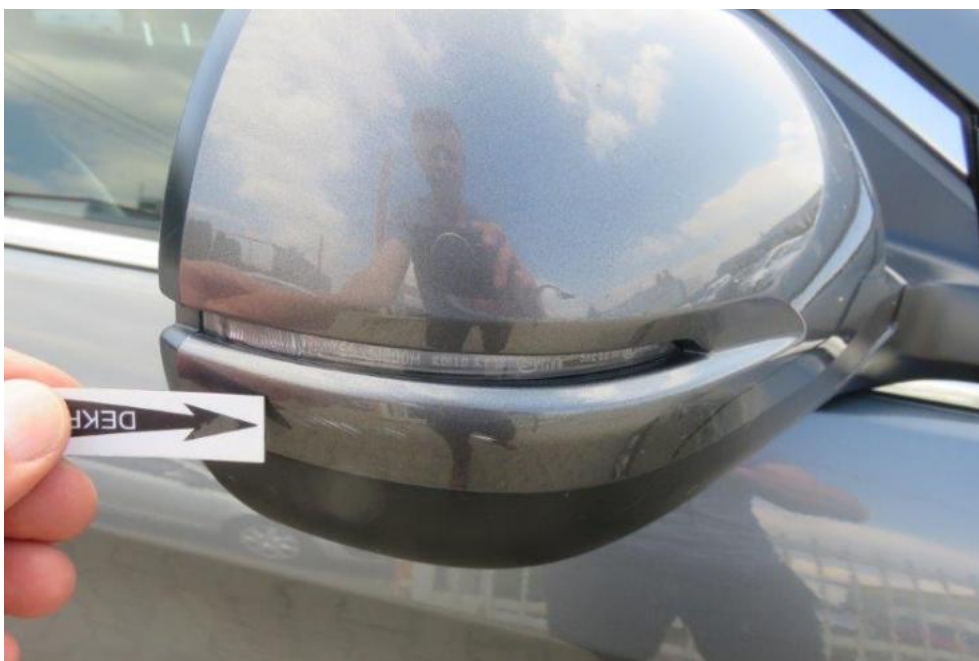
Fot. 64.

lusterko zew. prawe

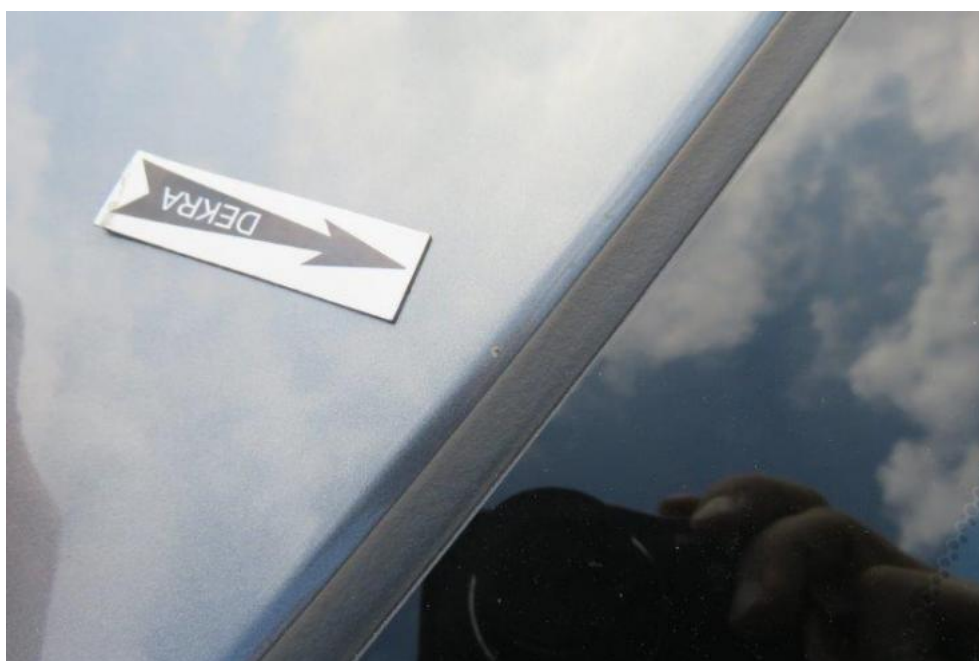
Fot. 66.
słupek PR

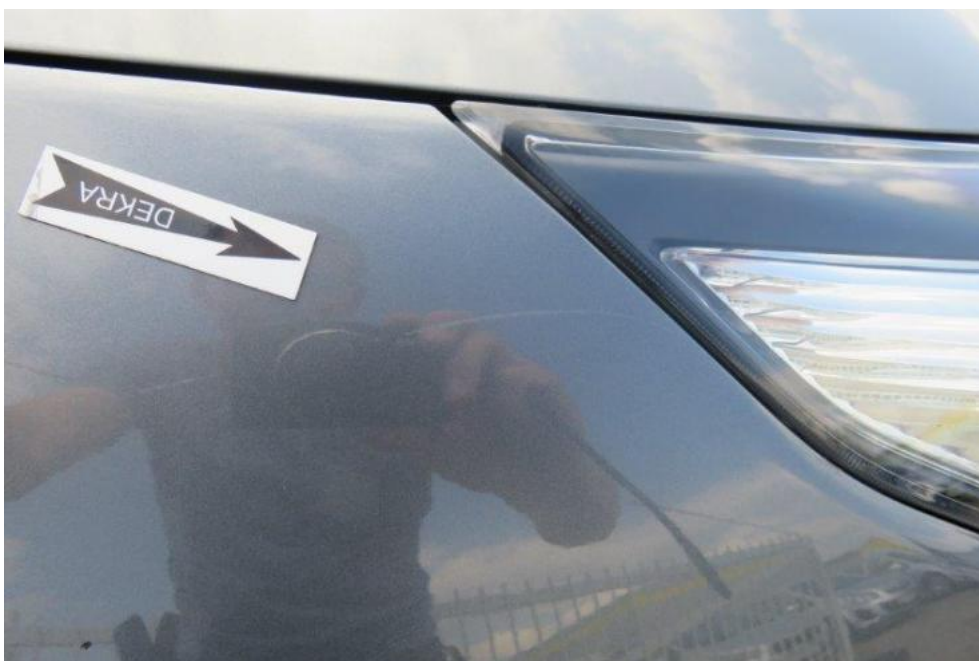
Fot. 68.
błotnik PR
