Ekspertyza techniczna

Wycena wartości pojazdu
BZR(W)--WPC(S), WP

dostawcze do 3,5t
IVECO
Daily 35S11 Euro 4 2287ccm - 106KM 3,5t 09-11, Daily
35S11 V (17,2m3)

FZ 5366G
ZCFC3571205872455

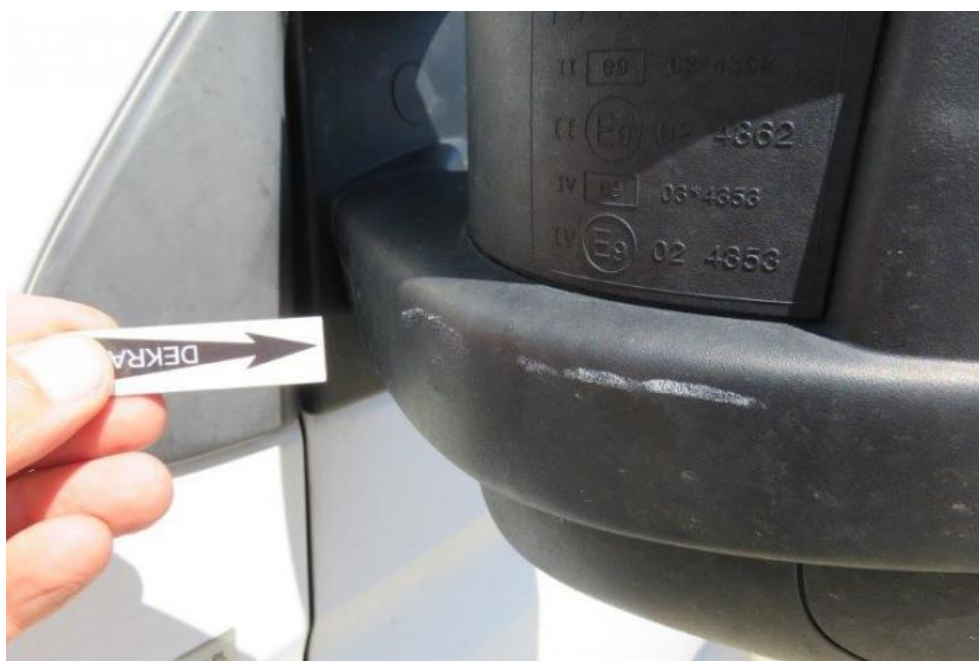
Fot. 28.

lusterko zew. lewe
