Ekspertyza techniczna

Zakres ekspertyzy Kod ekspertyzy	Wycena wartości pojazdu BZR(W)--WPO(S), WP
Nr zlecenia DEKRA Nr szkody / zlec. zew. Data zlecenia	BZLeasingC/CENTA/65859/17/10/12 ZH2/00026/2015 - Konrad Rubiński 12-10-2017
Zleceniodawca	Arkadiusz Cenker Centa
Grupa obiektów (Eurotax) Producent Model/typ/wersja	samochody osobowe SUZUKI SX4 S-cross 13-16, SX4 S-cross 1.6 Premium
Nr rejestracyjny VIN	PO 9J167 TSMJYA22S00193679
Data oględzin Miejsce oględzin	2017-10-12 Wielkopolskie, 62-081 Wysogotowo, , Kamienna 23

Grupa obiektów (Eurotax)	samochody osobowe
Kod EC (Eurotax)	0100183
Producent	SUZUKI
Model	SX4 S-cross 13-16
Typ/wersja	SX4 S-cross 1.6 Premium
Rodzaj nadwozia	hatchback
Liczba drzwi/liczba miejsc	5/5
Masa własna [kg]	1085
Dopuszczalna masa całkowita [kg]	1730
Rozstaw osi 1/2	2600
Rodzaj silnika	z zapłonem iskrowym
Układ oczyszczania spalin	katalizator trójdrożny
Pojemność silnika [ccm]	1586
Moc silnika [KM/kW]	120/88
Skrzynia biegów	M 5-biegowa
Nr rejestracyjny	PO 9J167
VIN	TSMJYA22S00193679
Data 1. rejestracji	27-04-2015
Data nast. bad. techn.	27-04-2018
Rok produkcji	2014 (rok produkcji został zweryfikowany z zewnętrzną bazą danych)
Stan licznika [km]	60 197 (odc

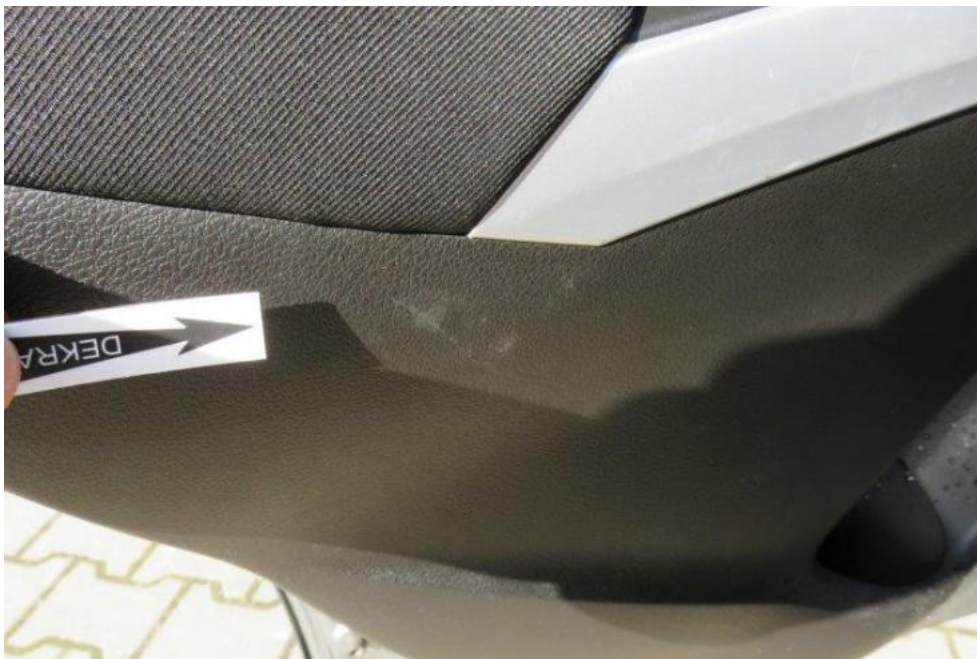
Fot. 27.
drzwi TL

Nazwa elementu	Opis elementu	Rodzaj uszkodzenia	Umiejscowienie / Rozmiar	Uwagi
Słupek	środ. l.	wgniecenie/nia		
Pok. kom. silnika		zarysowanie		
Błotnik	przed. l.	zarysowanie		+ wykrój nadkola
Drzwi	przed. l.	zarysowanie		
Drzwi	tyln. l.	zarysowanie		
Błotnik	tyln. l.	zarysowanie		
Pok. kom. bagaż./d. tyłu		zarysowanie		
Błotnik	tyln. p.	zarysowanie		+ wykrój nadkola
Drzwi	tyln. p.	zarysowanie		
Drzwi	przed. p.	zarysowanie

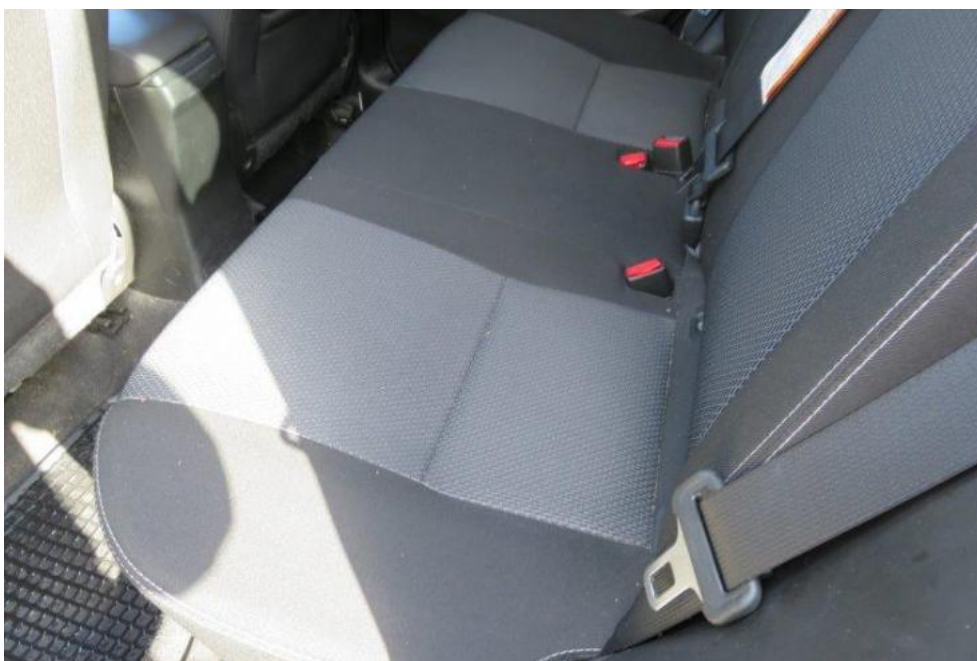
Fot. 28.
kanapa tylna

Nazwa elementu	Opis elementu	Rodzaj uszkodzenia	Umiejscowienie / Rozmiar	Uwagi
Podsufitka		ślady zużycia mat.		
Tapicerka siedzeń		ślady zużycia mat.		
Pokrywa schowka		ślady zużycia mat.

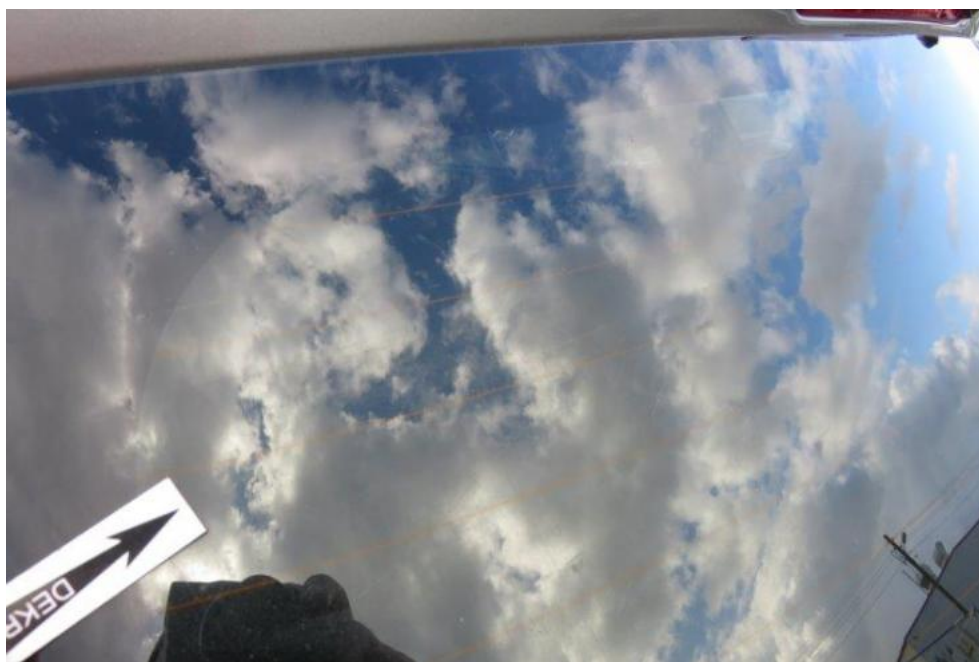
Fot. 59.
szyba tylna

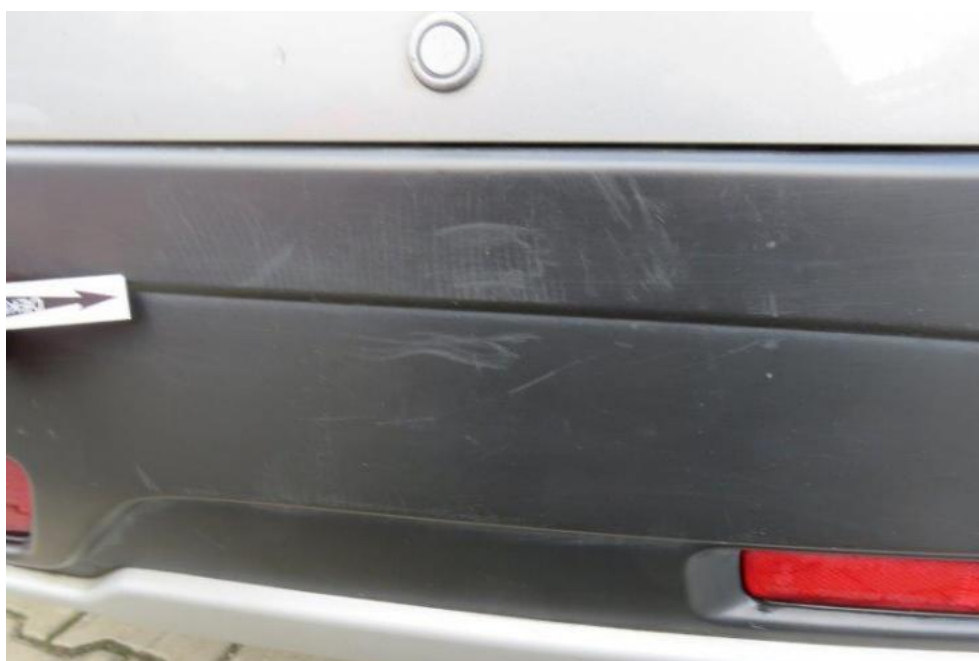
Fot. 60.
zderzak tylny

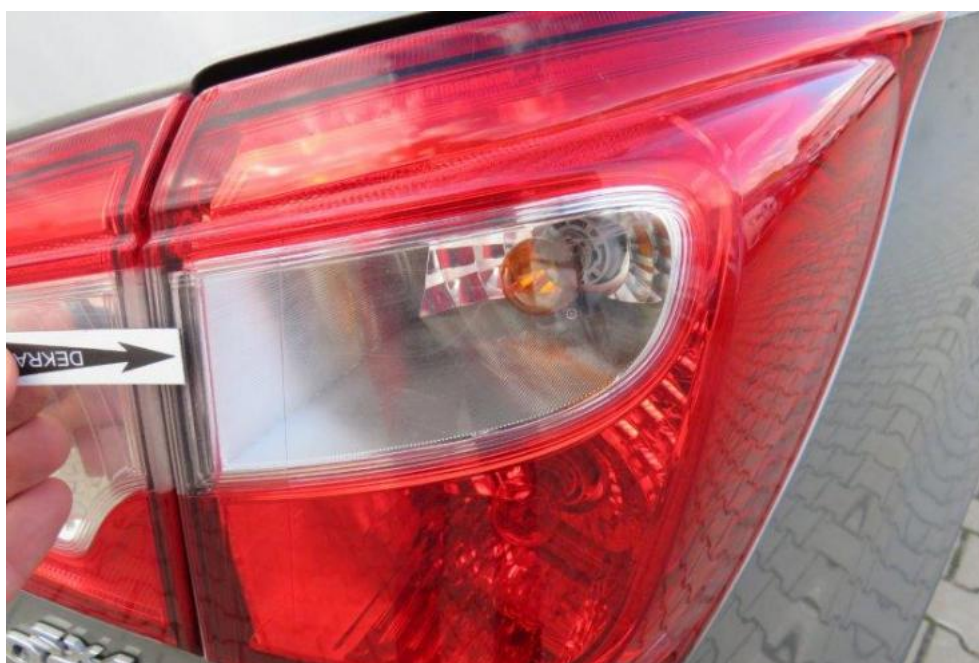
Fot. 62.
lampa TR

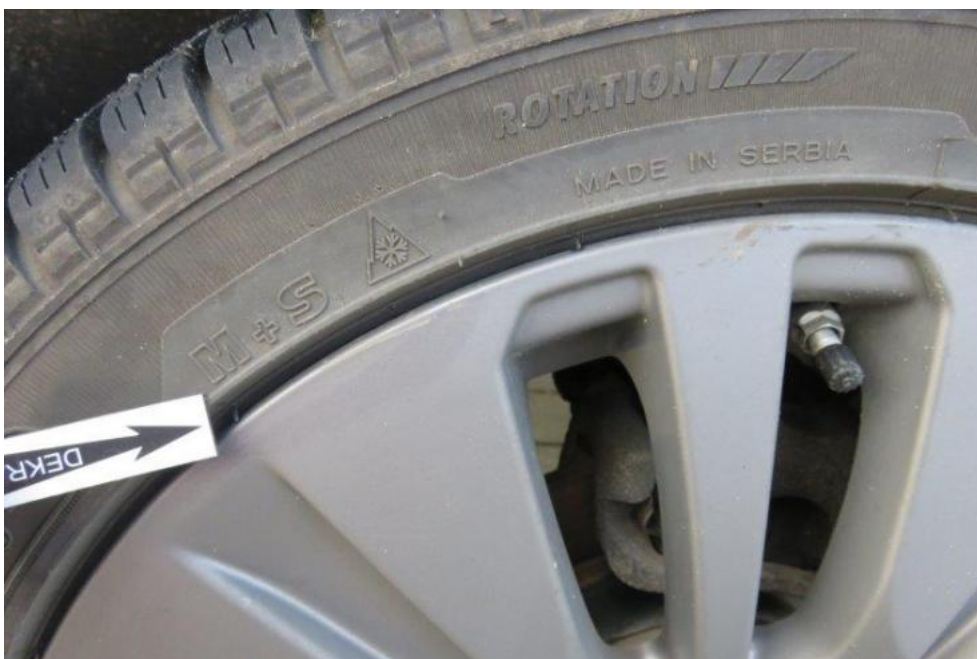
Nazwa elementu	Opis elementu	Rodzaj uszkodzenia	Umiejscowienie / Rozmiar	Uwagi
Tarcza koła	przed. l.	zarysowanie		
Tarcza koła	tyln. p.	zarysowanie		
Tarcza koła	przed. p.	zarysowanie

Fot. 64.
tarcza koła TR

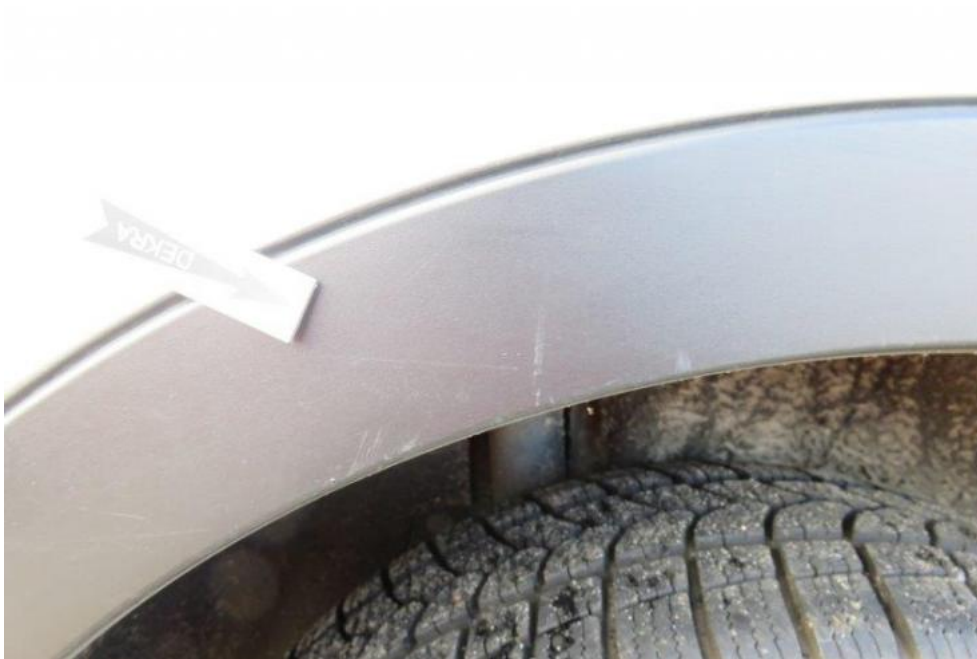
Fot. 65.
wykrój nadkola TR
