Ekspertyza techniczna

Wycena wartości pojazdu
BZR(W)--WPO(S), WP

samochody osobowe
OPEL
Corsa D Hatchback 10-15, Corsa 1.2 16V Essentia

PO 3J342
W0L0SDL68E4333944

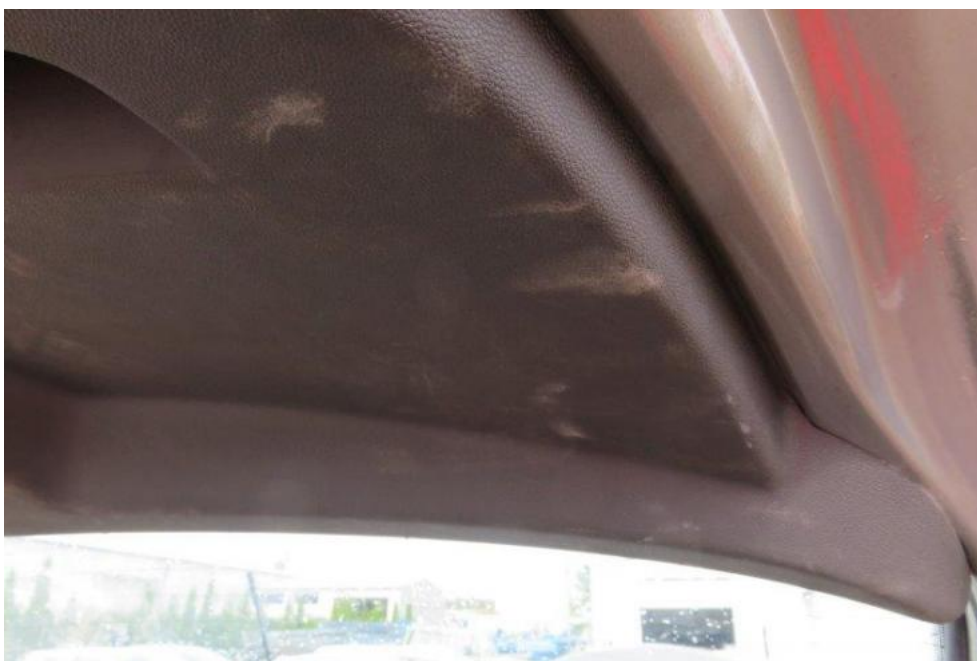
Fot. 18.

pokrywa komory bagażnika

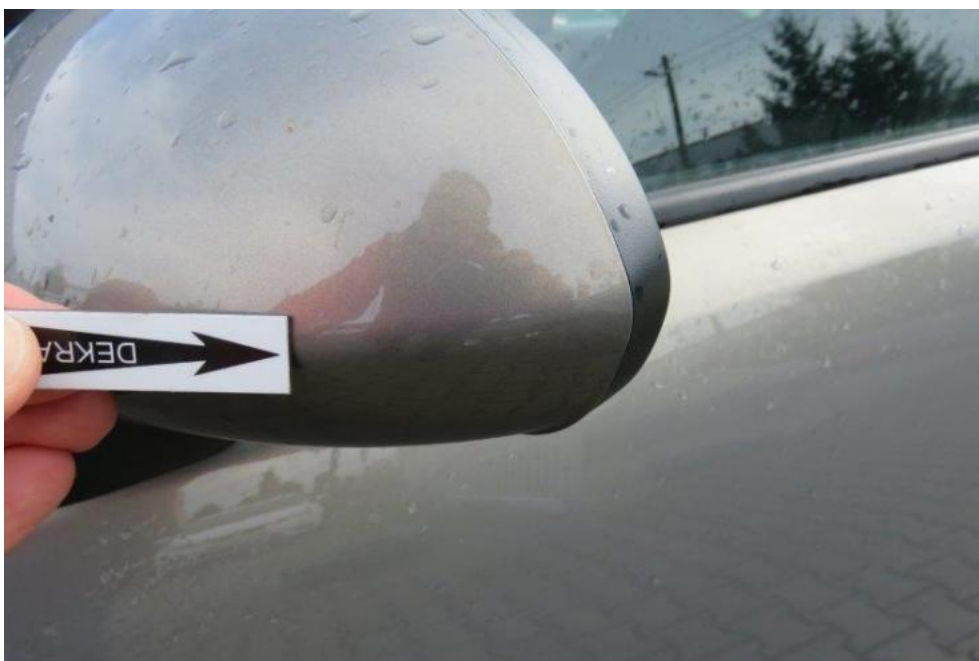
Fot. 42.

lusterko zew. lewe
